**SOLICITUD DE MODIFICACIÓN
ESTUDIO DE IMPACTO AMBIENTAL, CATEGORIA II**

**“ESTUDIO, DISEÑO Y CONSTRUCCIÓN PARA LA
REHABILITACIÓN Y ENSANCHE DE LA CARRETERA
CONCEPCIÓN (CPA)- CUESTA DE PIEDRA – VOLCÁN”**

RESOLUCIÓN: DEIA- IA- 014-2020

**UBICACIÓN: Distritos de Bugaba y Tierras Altas, PROVINCIA DE CHIRIQUÍ,
REPÚBLICA DE PANAMÁ**

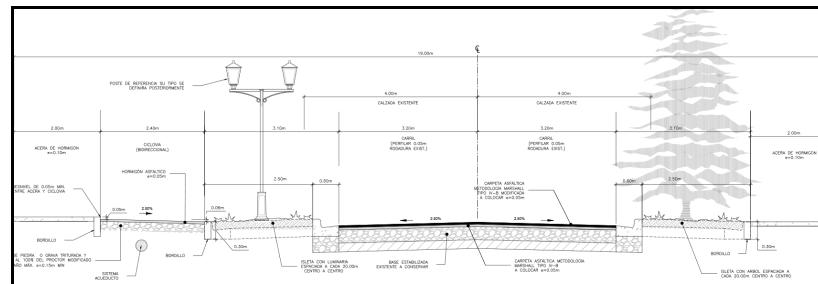
Sección Típica A

A continuación, planos preliminares de la sección típica y planta demostrativa

Se debe destacar también que la sección típica propuesta contempla ciclo vías, aceras peatonales, un sistema de iluminación pública e incluye estacionamientos públicos paralelos a la vía que van a favorecer en mantener un tránsito fluido y ordenado, ante la escasez de estos en los comercios. (Ver Anexo # 3, con las coordenadas modificadas)

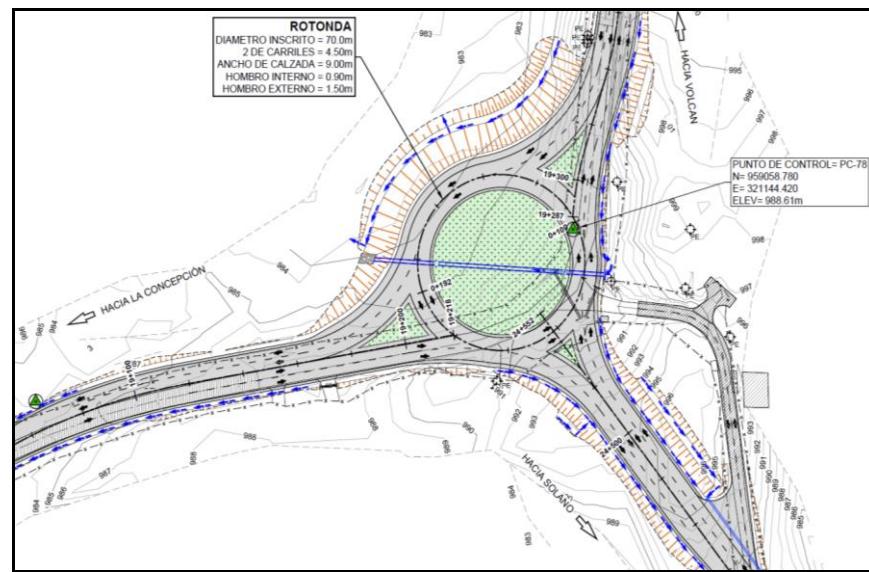
A continuación, se presenta plano esquemático de la rotonda propuesta:

Para este cambio el MOP, presento para su evaluación y aprobación un Estudio de Impacto Ambiental Categoría I; para el proyecto denominado: Intercambiador tipo rotonda en Cuesta de Piedra, con numero de resolución DRCH IA059-2020, del 14 de octubre de 2020.

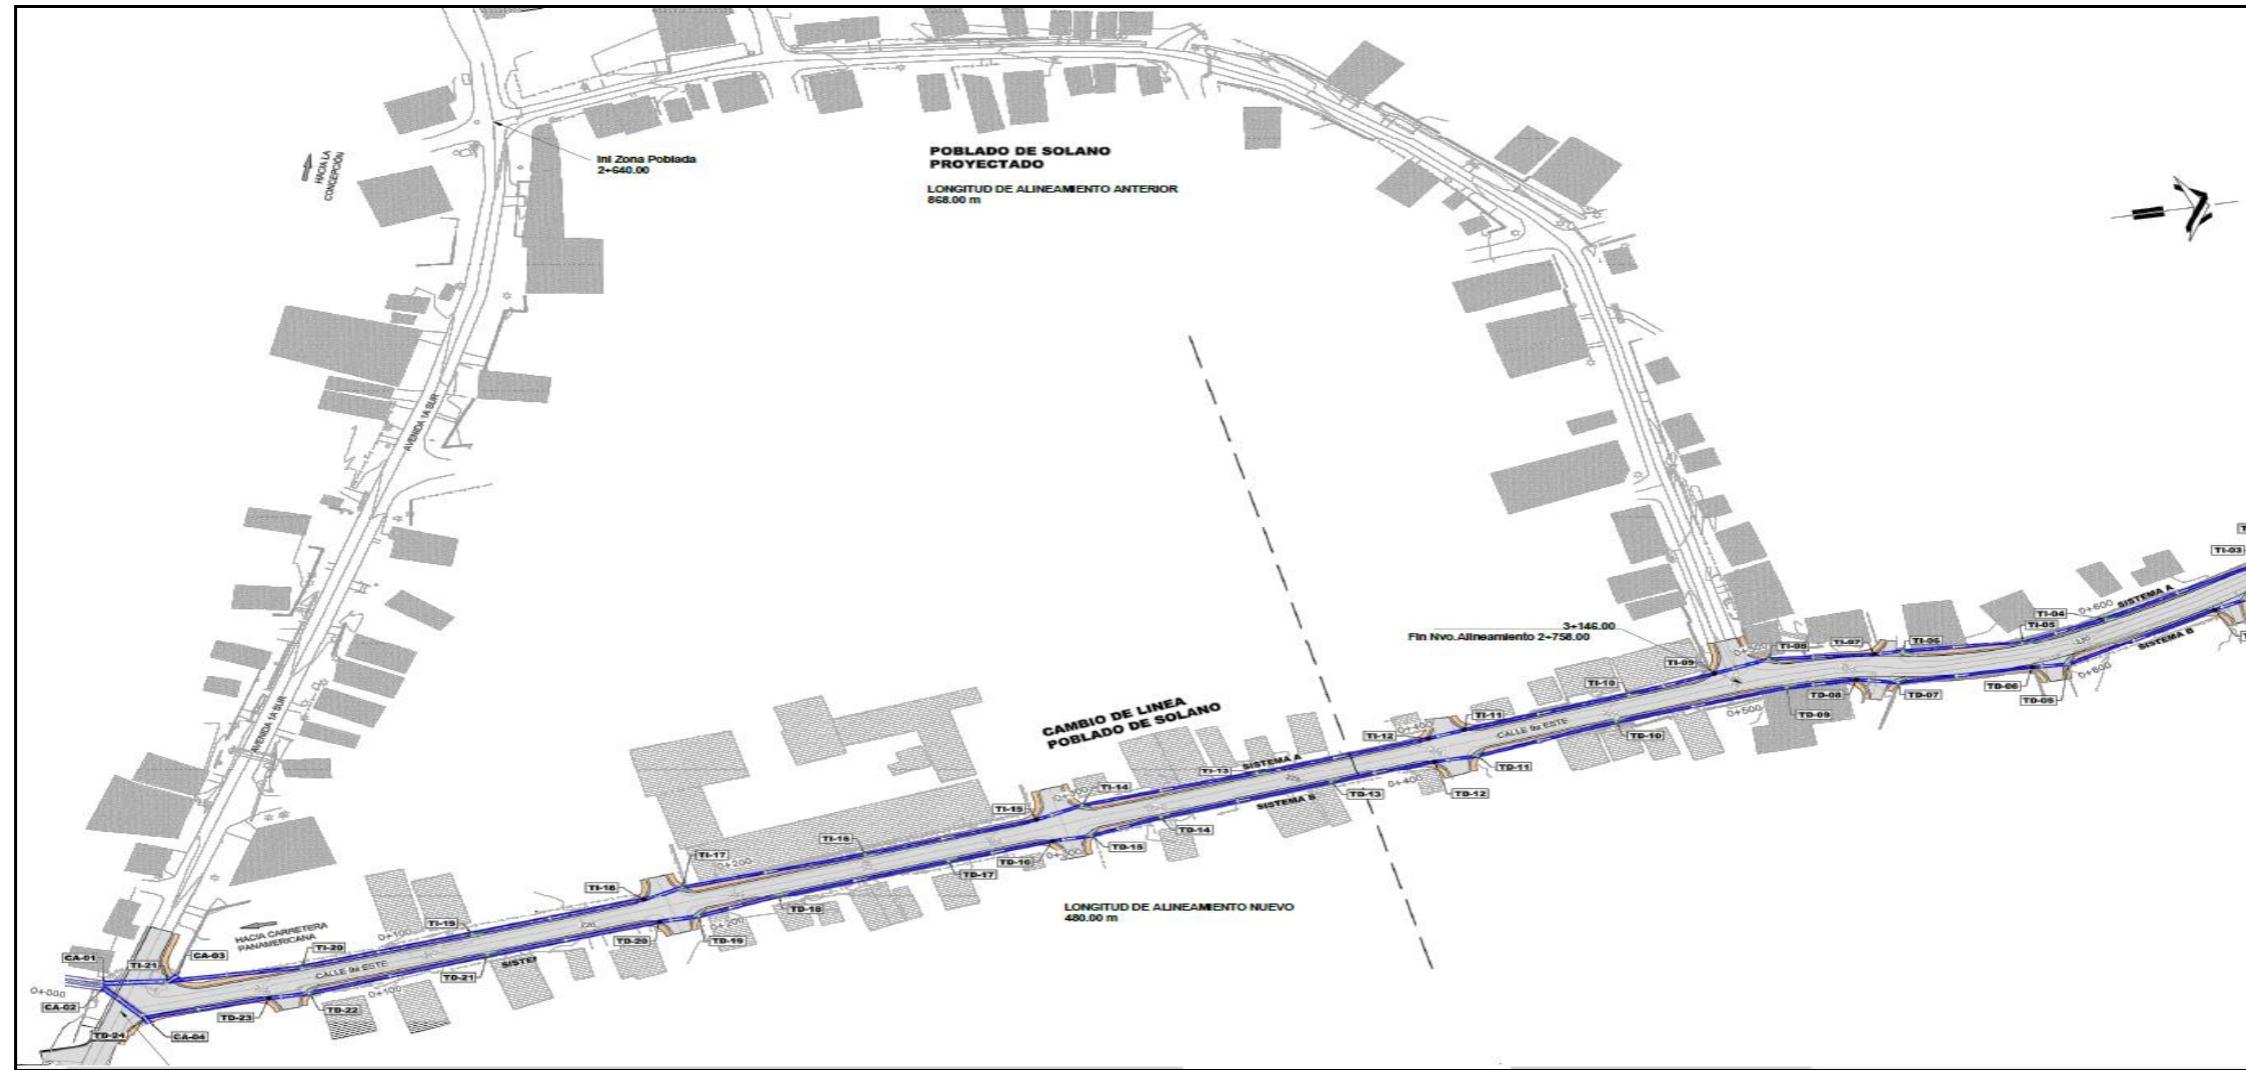
Plano 1: Carretera de mejorar el alineamiento en el poblado de Solano, Acogida mediante la Guía de Buenas Prácticas Guías de Buenas Practicas
“Rehabilitación de I Calle 9NA Este Solano (480), Corregimiento de Solano, Distrito de Bgaba, Provincia de Chiriquí

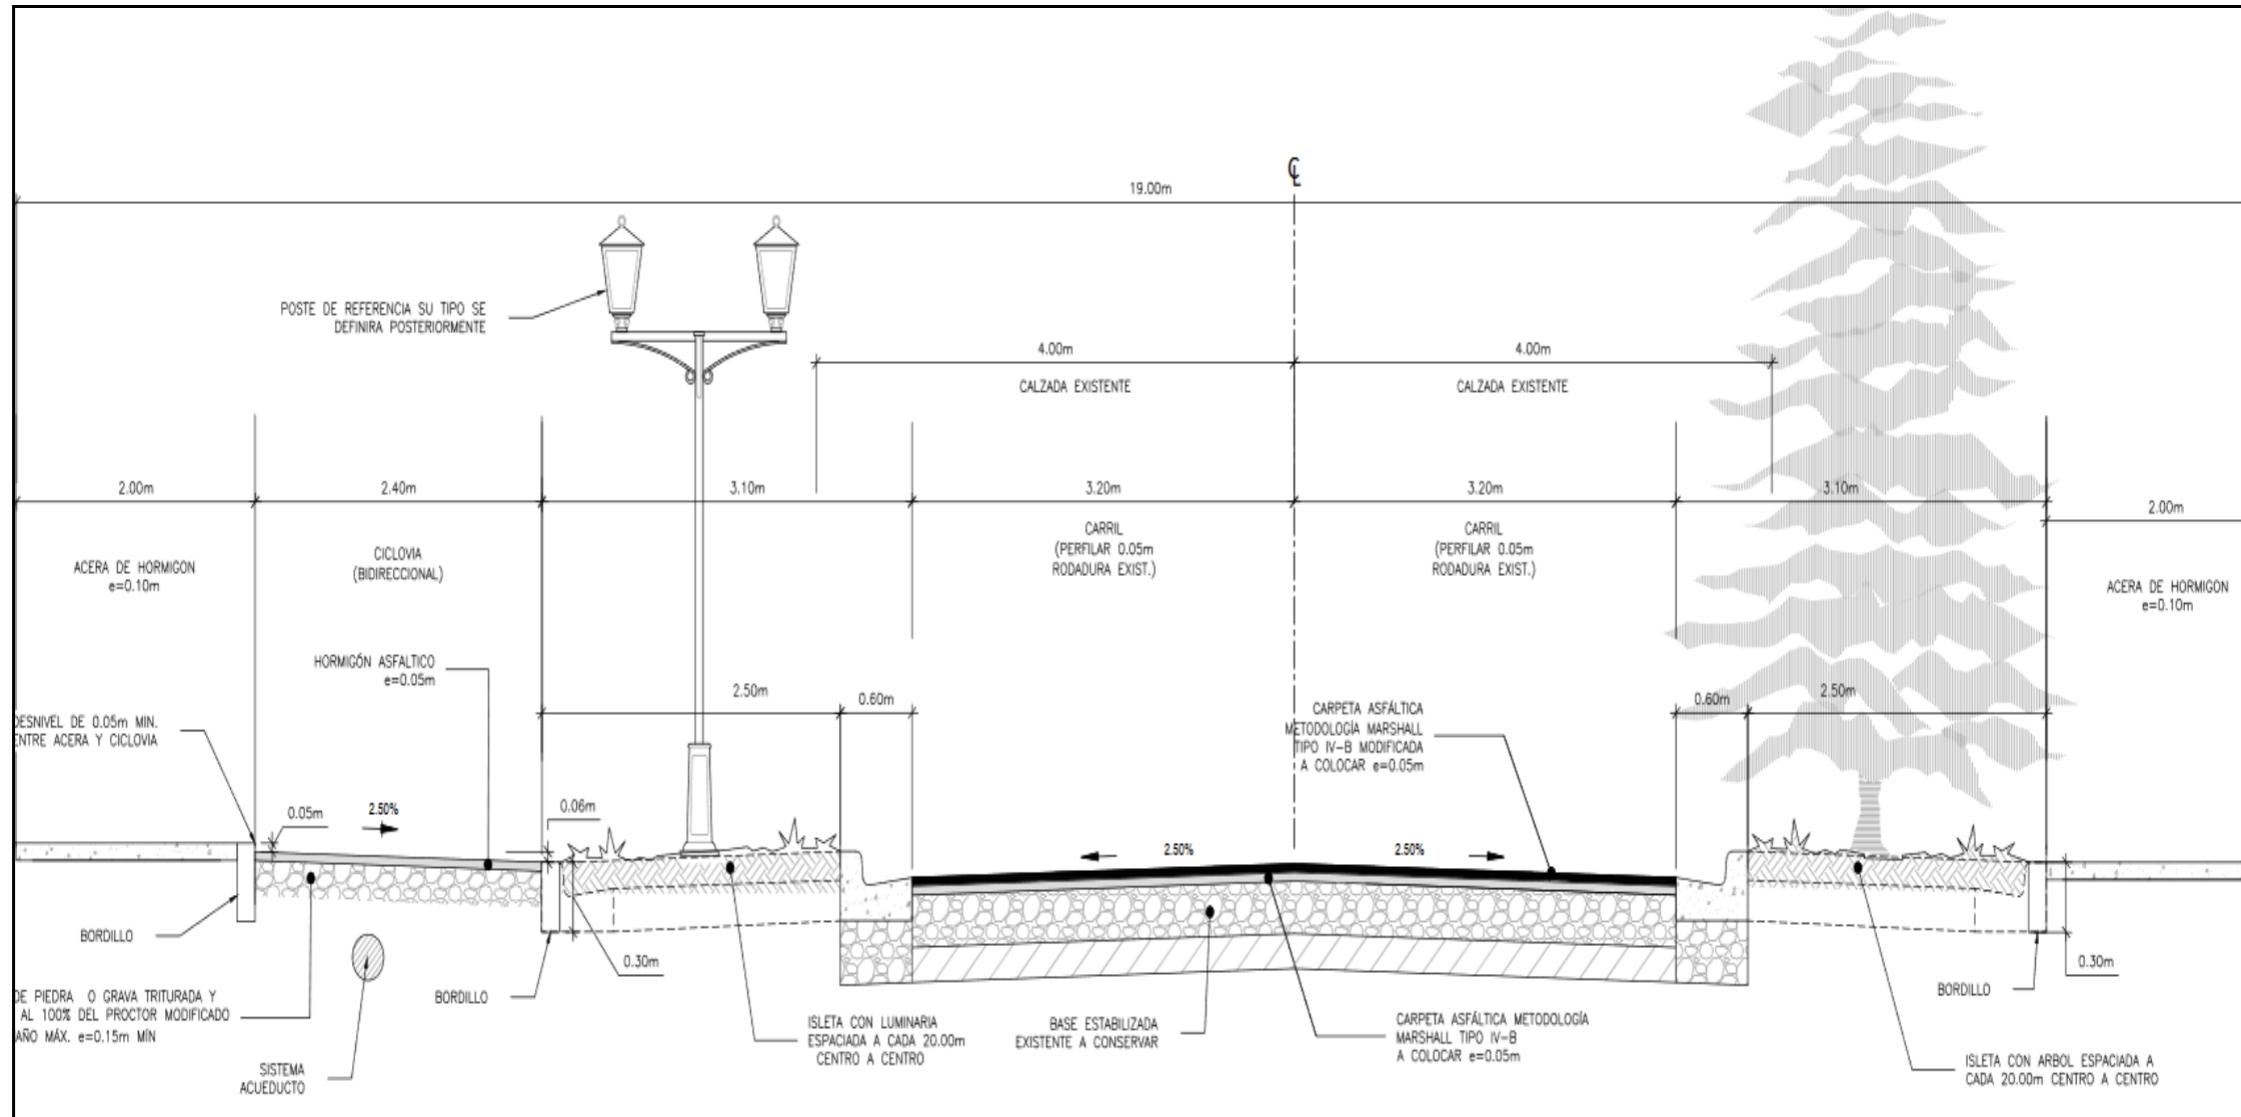
Plano 2: Sección Tipica A del Pobaldo de Volcán, sometida en esta Solicitud de modificación del EsIA cat II Estudio, Diseño y Construcción para la Rehabilitación y ensanche de la carretera Concepción (cpa)- Cuesta de Piedra – Volcán”

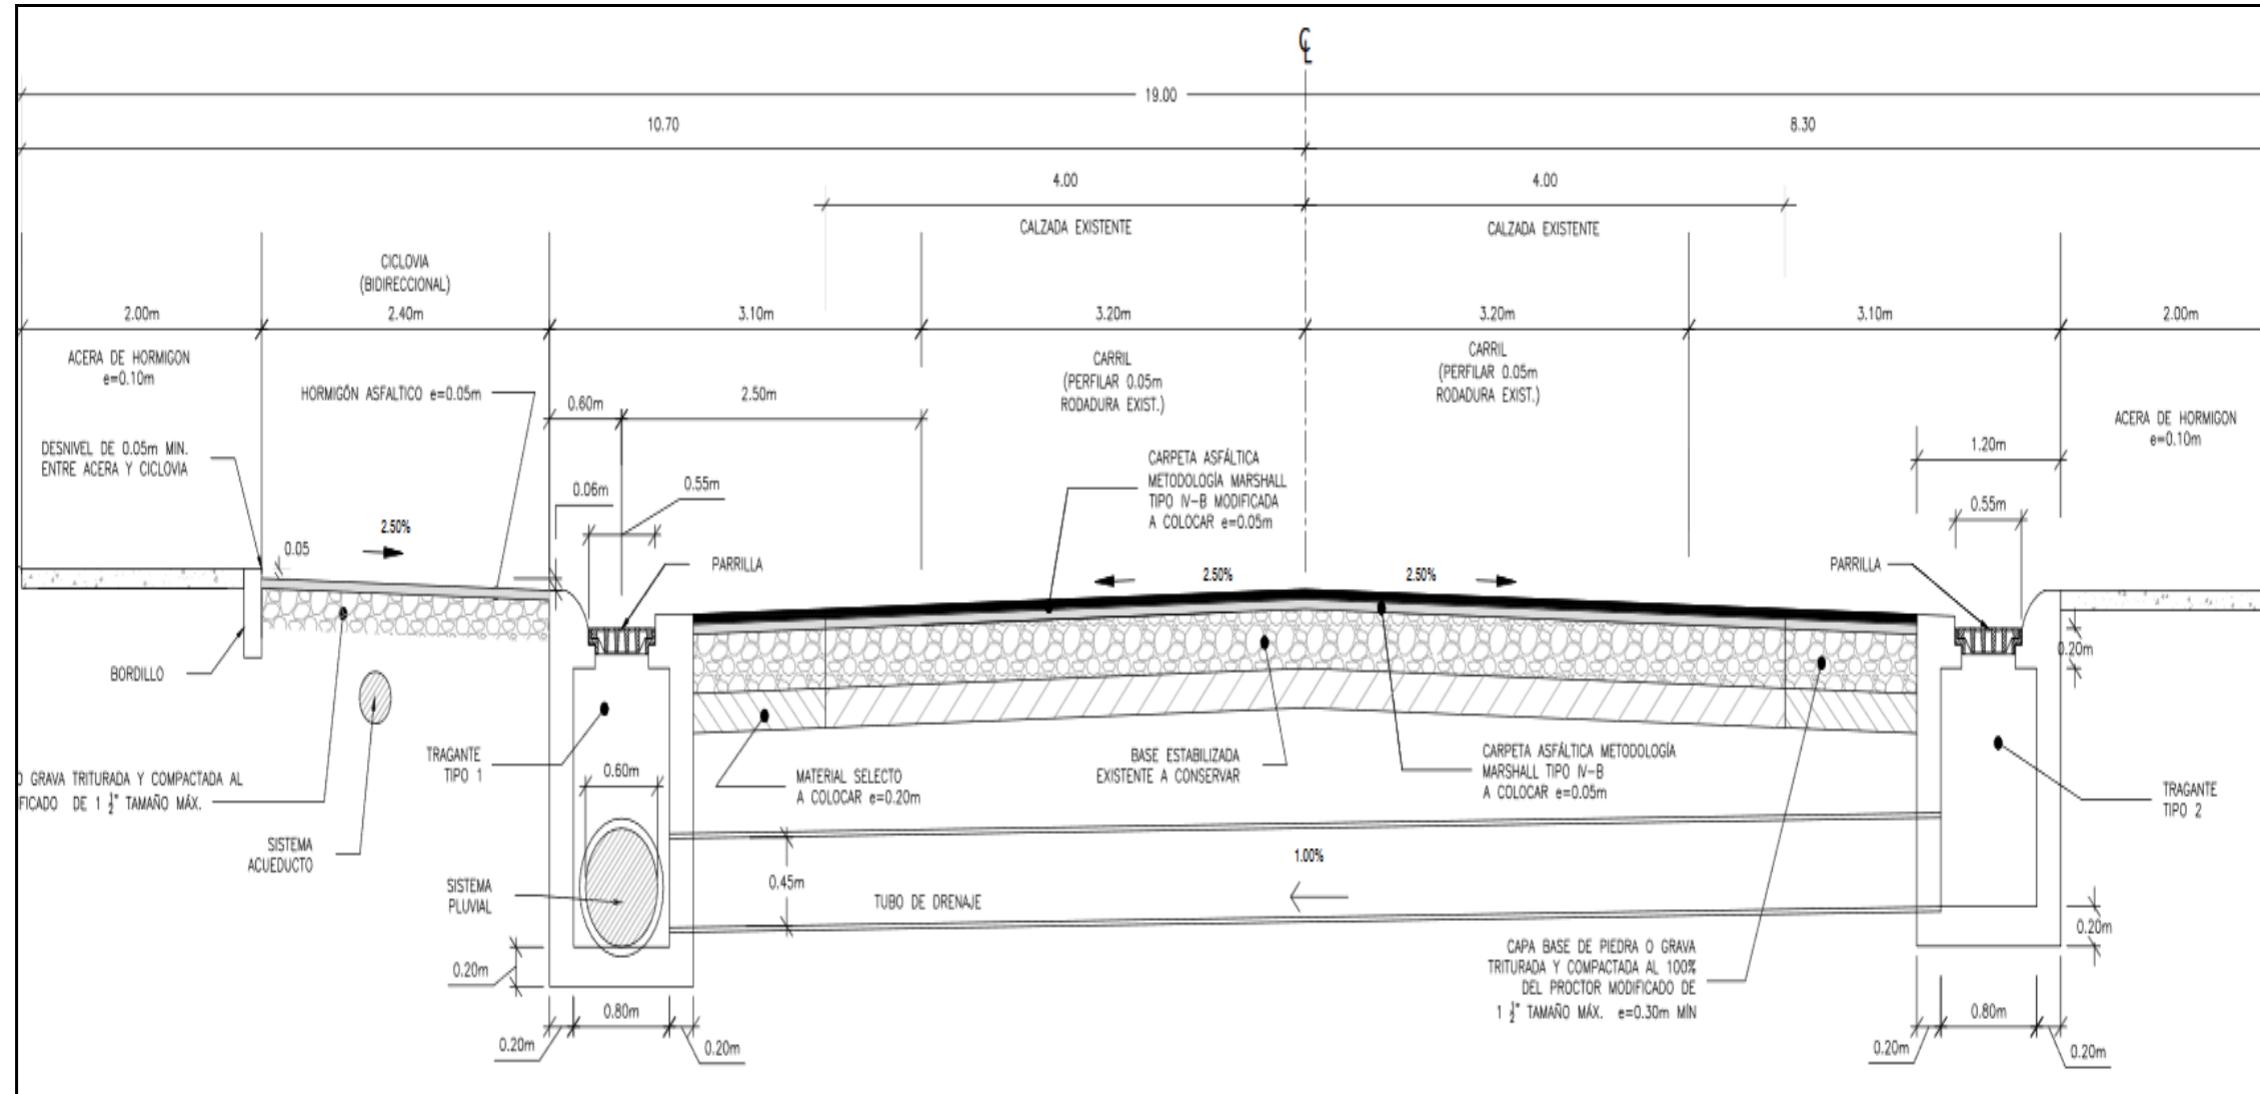
Plano 3: Sección Tipica B del Pobaldo de Volcán, sometida en esta Solicitud de modificación del EsIA cat II Estudio, Diseño y Construcción para la Rehabilitación y ensanche de la carretera Concepción (cpa)- Cuesta de Piedra – Volcán".

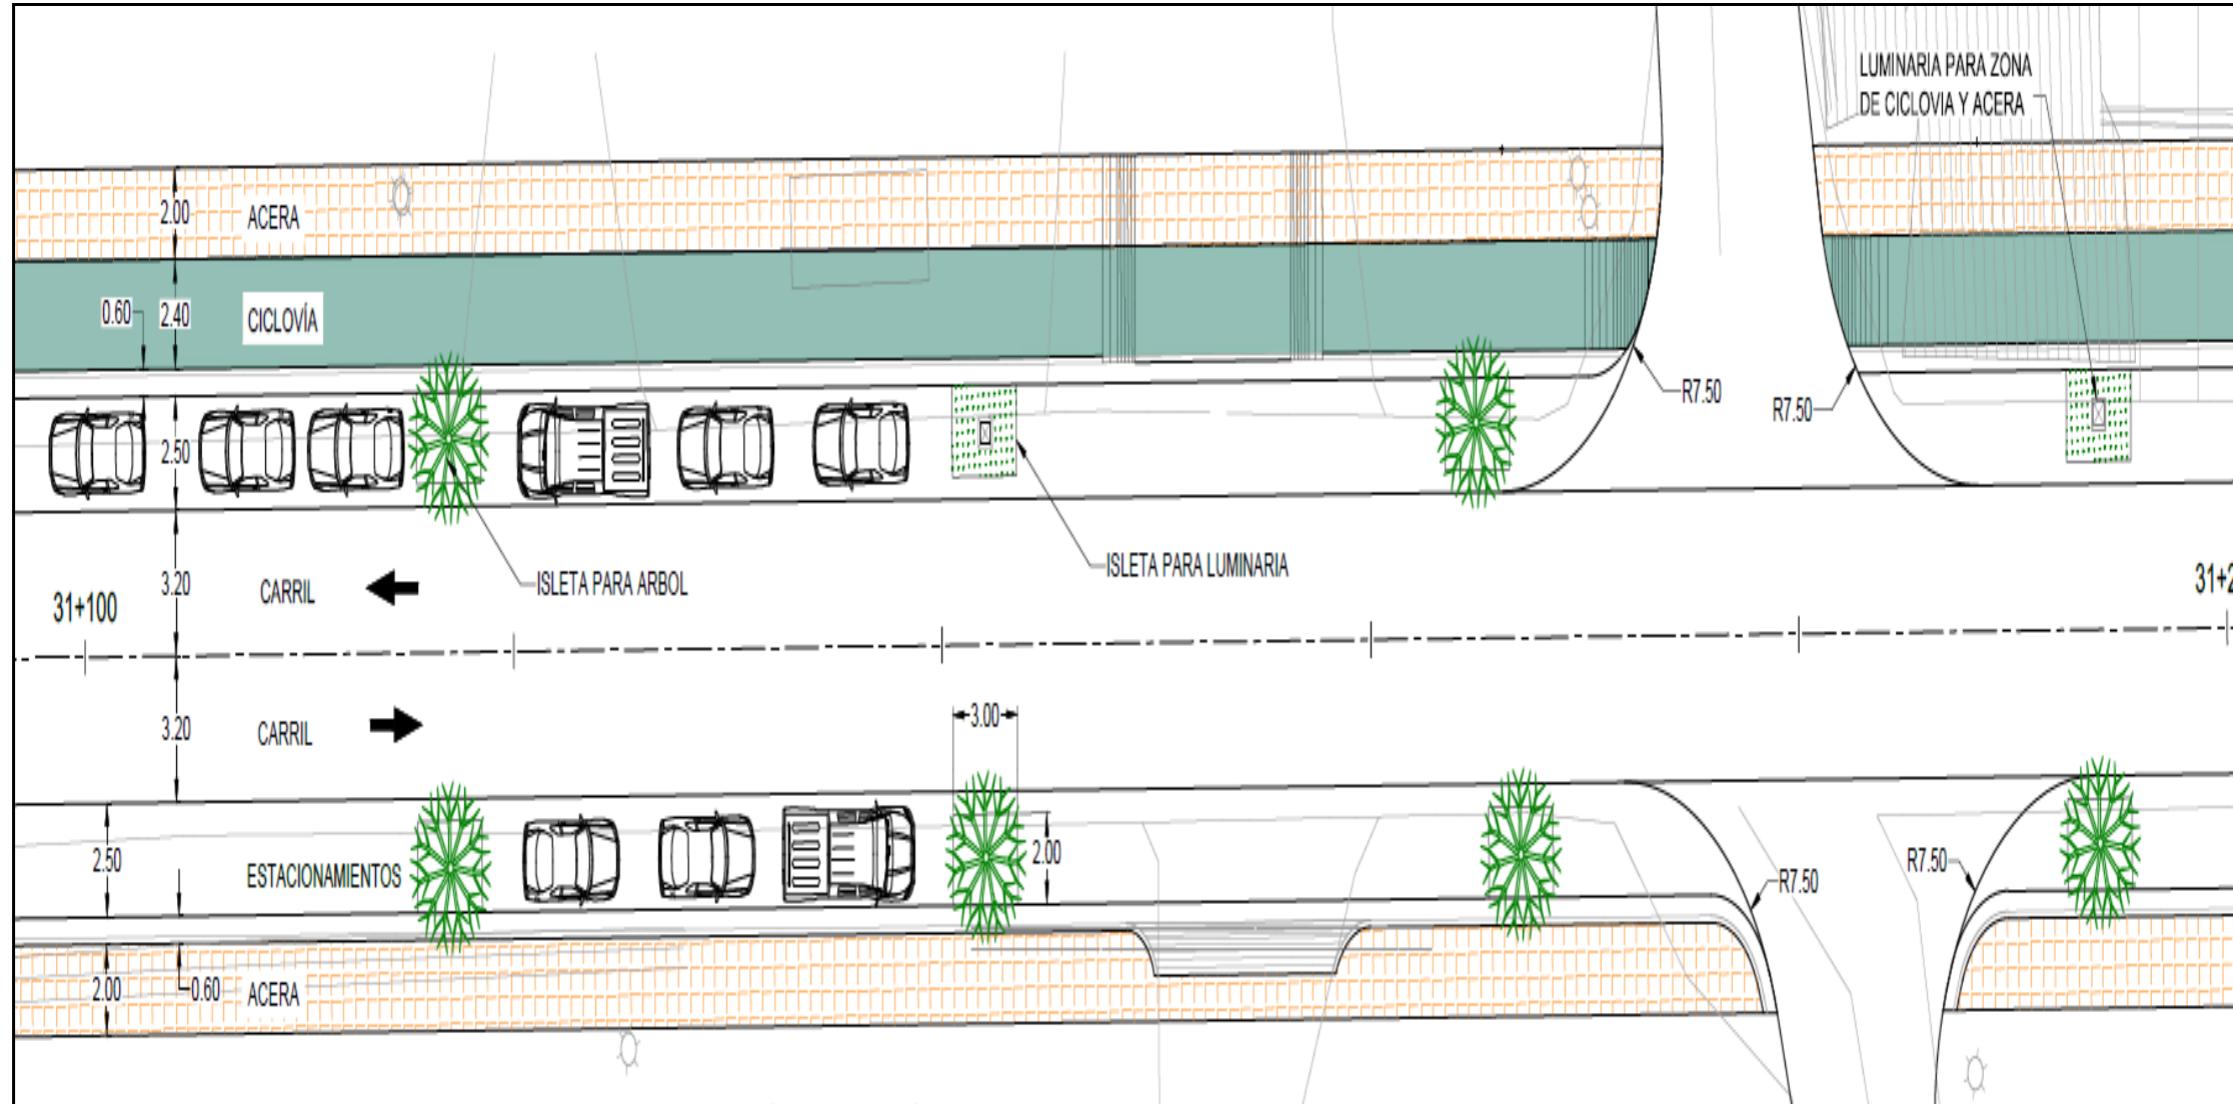
Plano 4: Planta Demostrativa (Volcán), sometida en esta Solicitud de modificación del EsIA cat II Estudio, Diseño y Construcción para la Rehabilitación y ensanche de la carretera Concepción (cpa)- Cuesta de Piedra – Volcán”

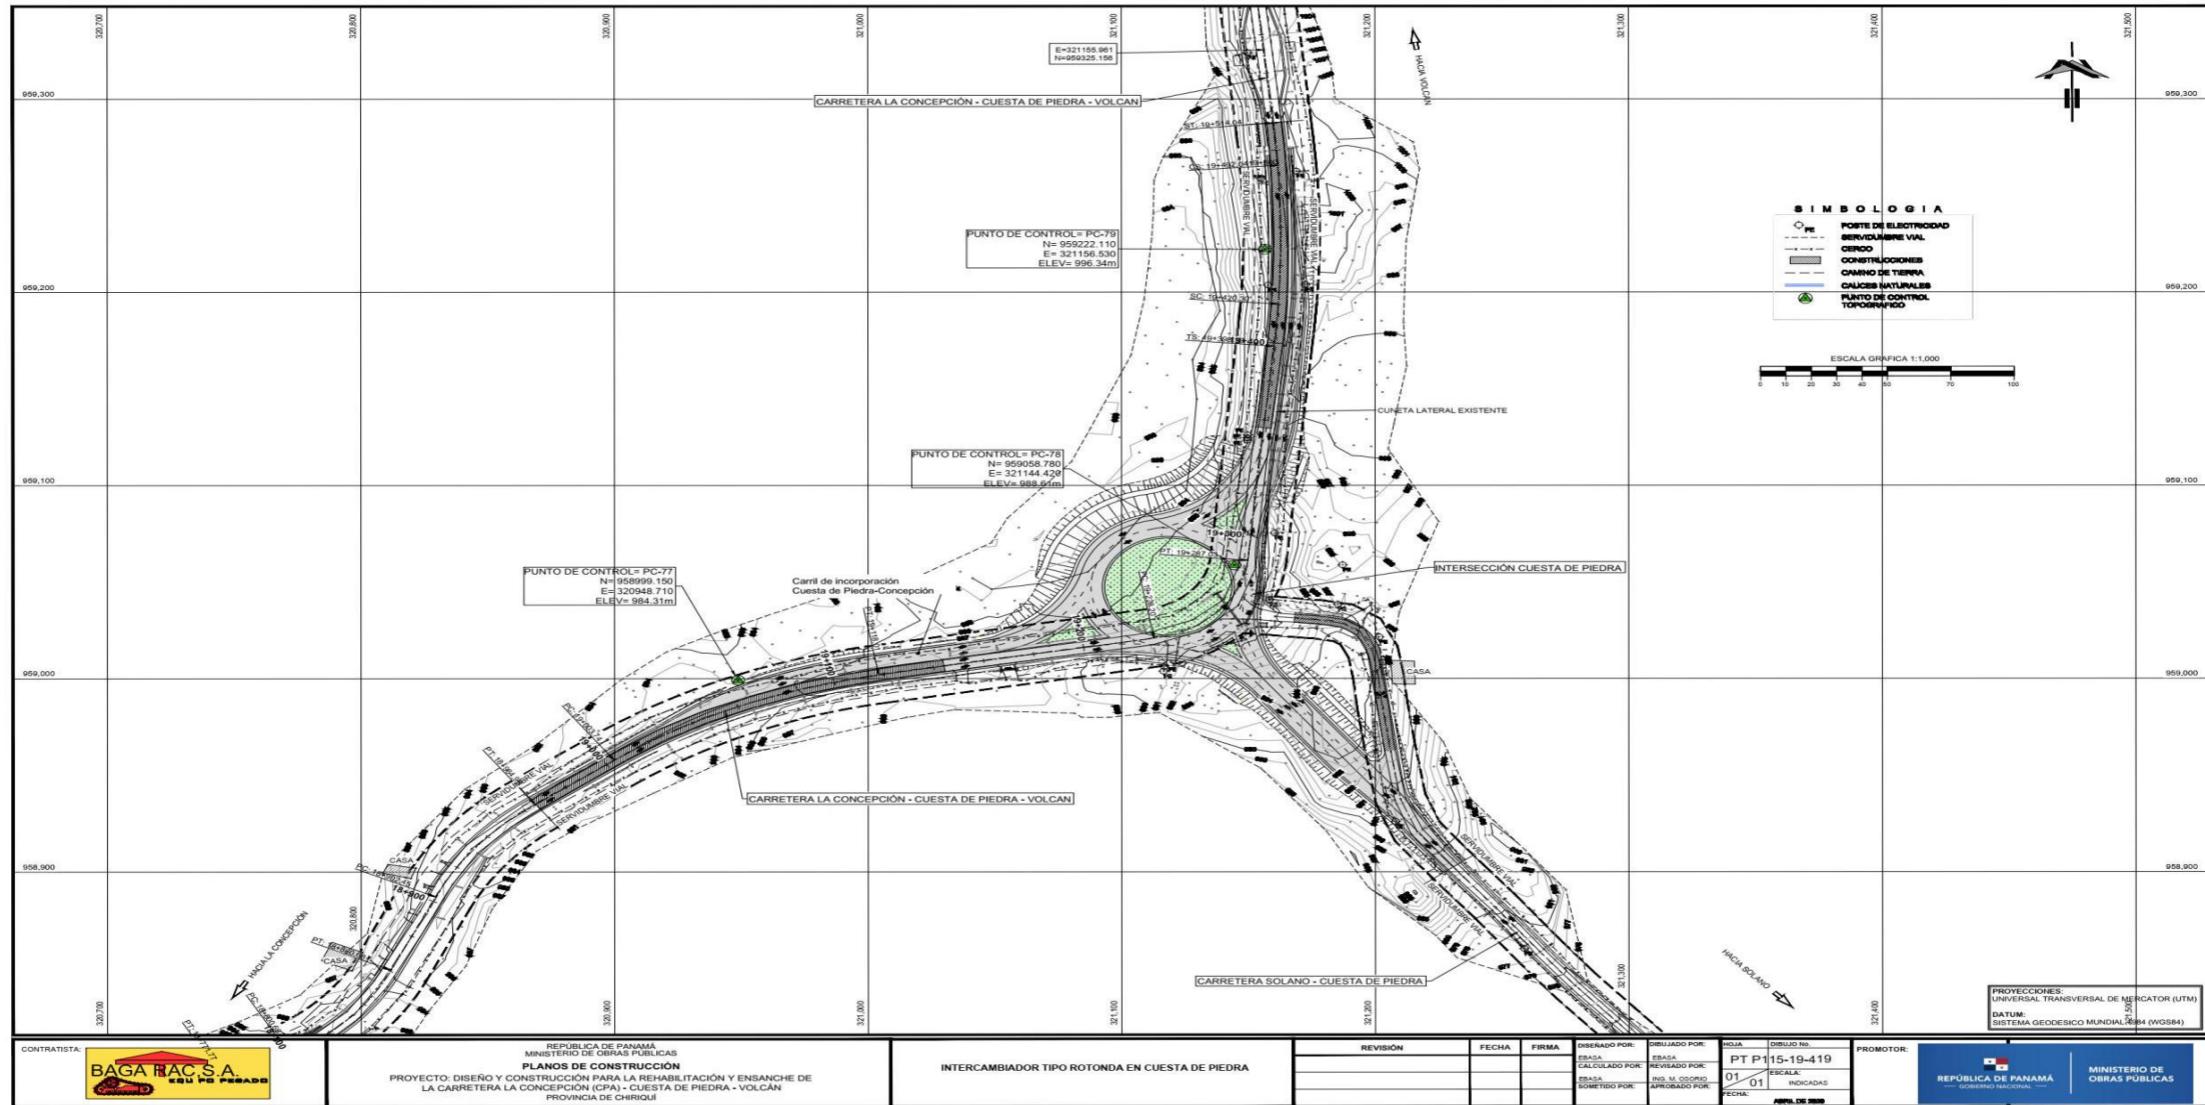
Plano 5: Intercambiador EsIA Intercambiador Tipo Rotonda en Cuesta Piedra. Aprobado durante Resolución DRCH – IA 059 -2020.

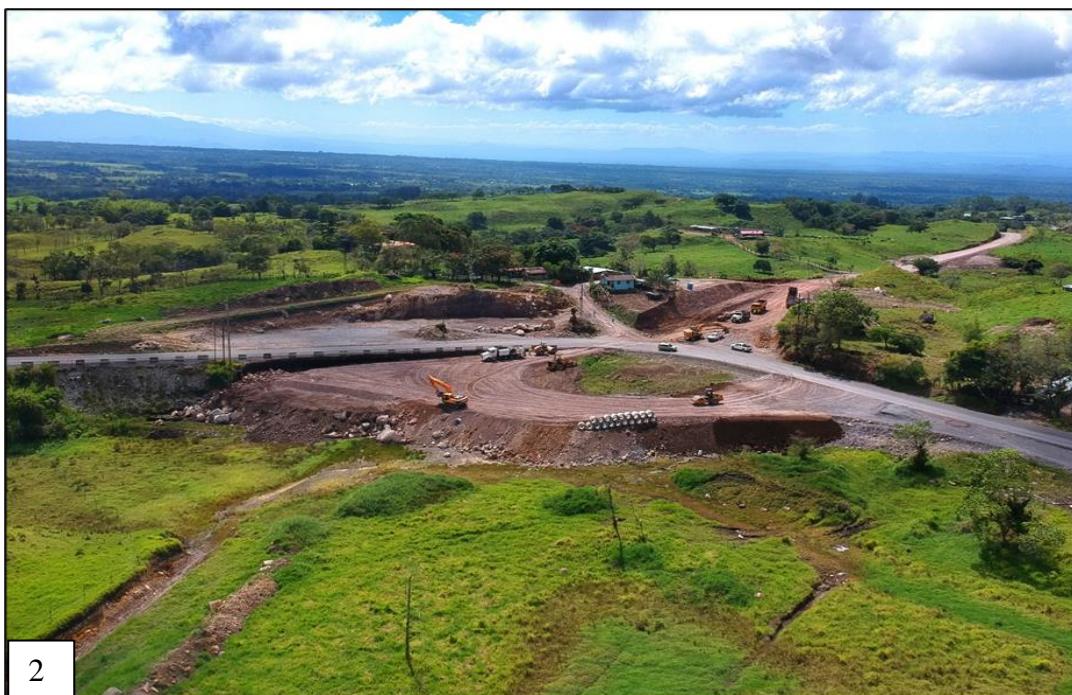
Fotografía 2: Trabajos realizados EsIA Intercambiador Tipo Rotonda en Cuesta Piedra, Aprobado durante Resolucion DRCH – IA 059 -2020

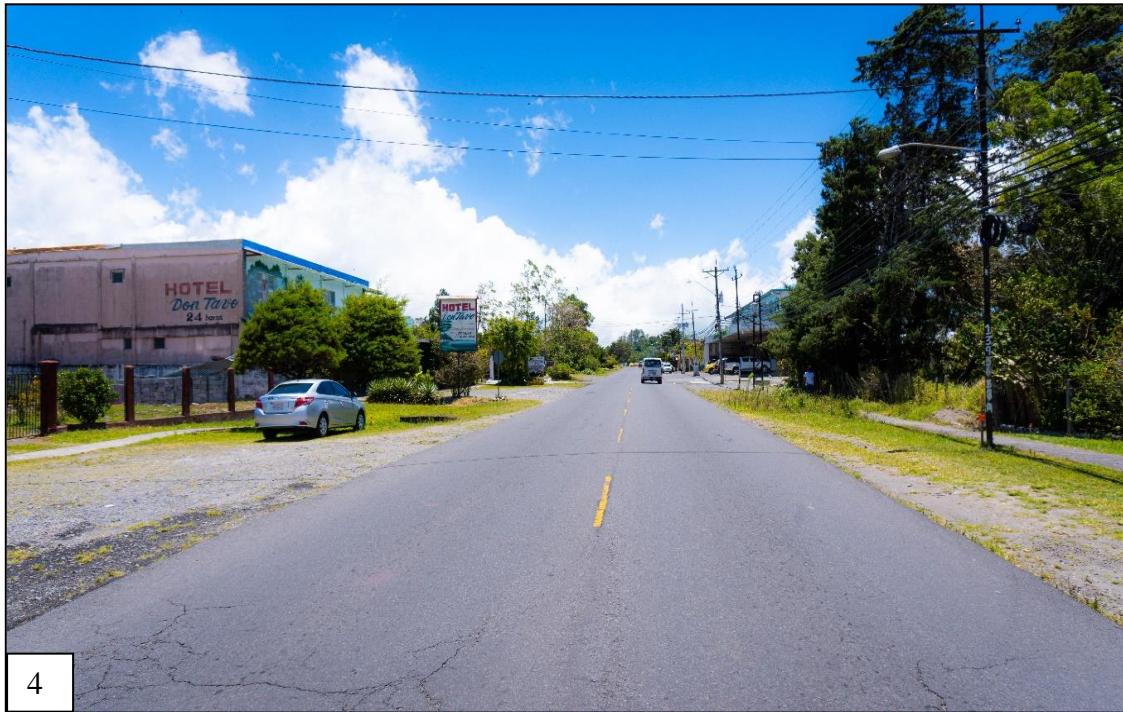
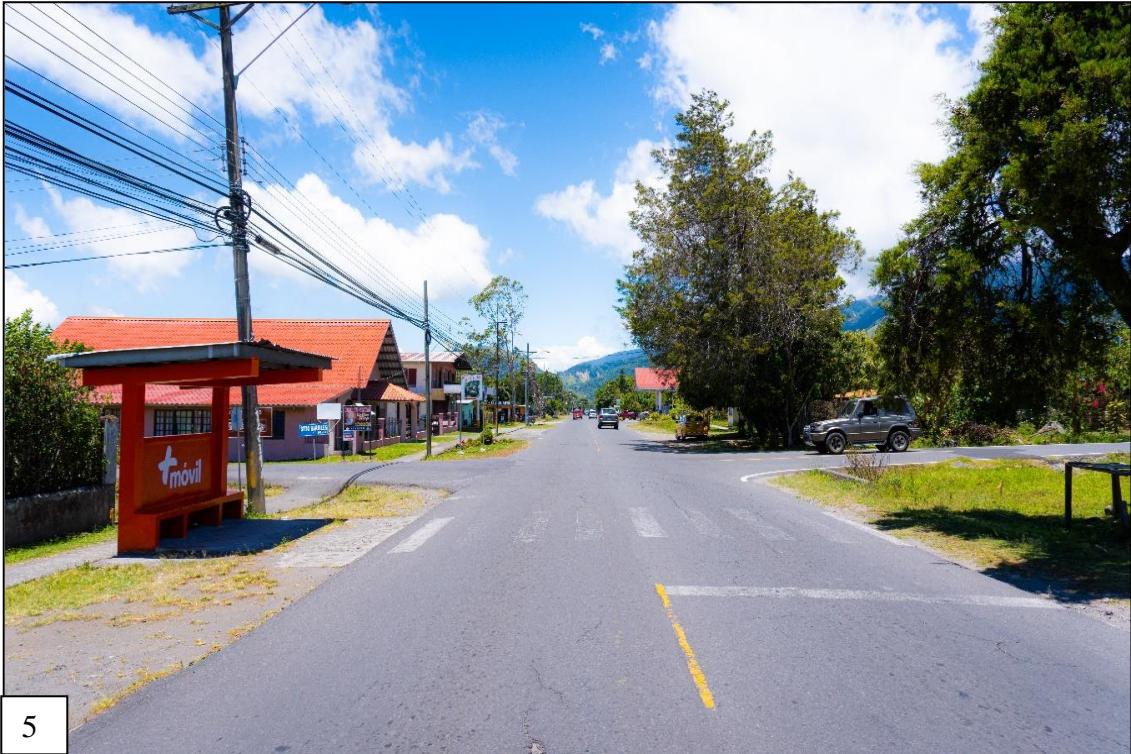
Fotografías N° 4 y N°5: Las áreas donde se realizará Cambio de Sección Típica Poblado de Volcán. Fuente: Empresa Contratista.

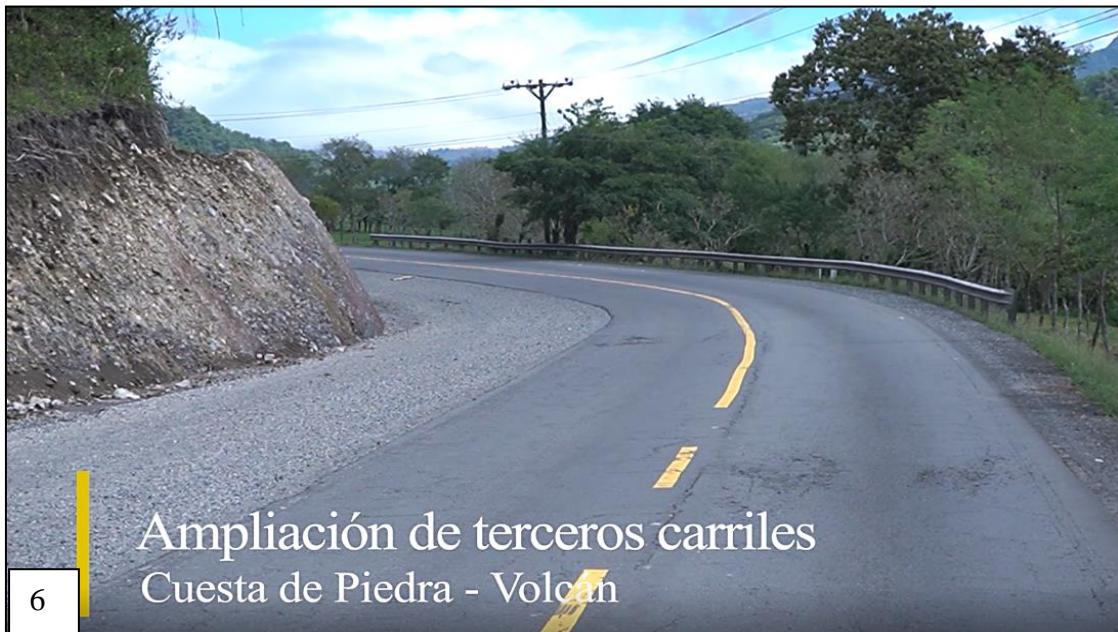
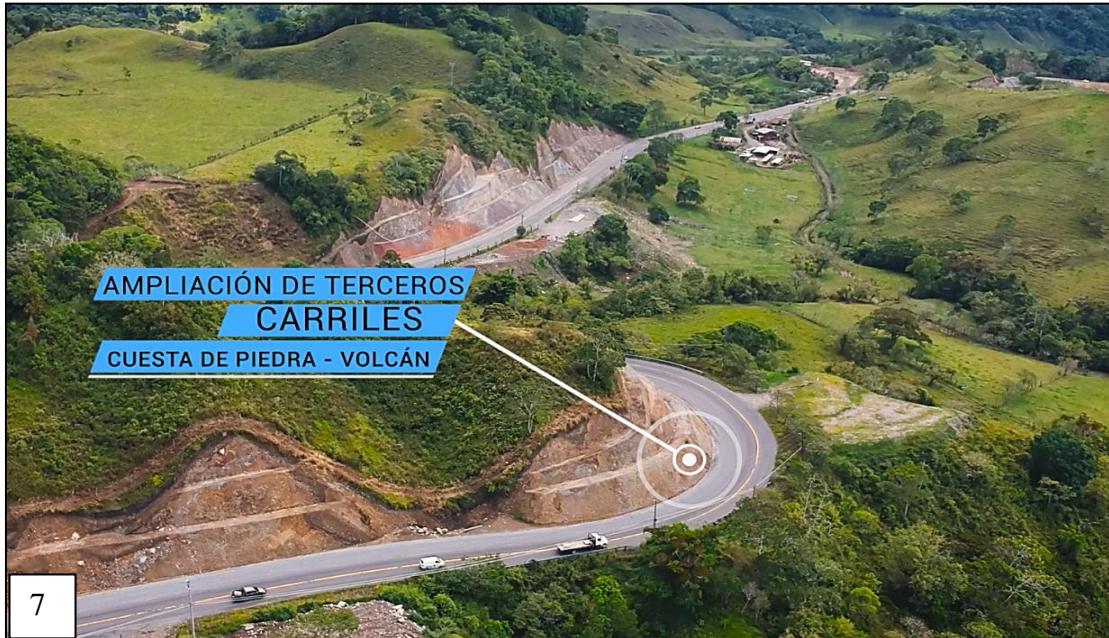
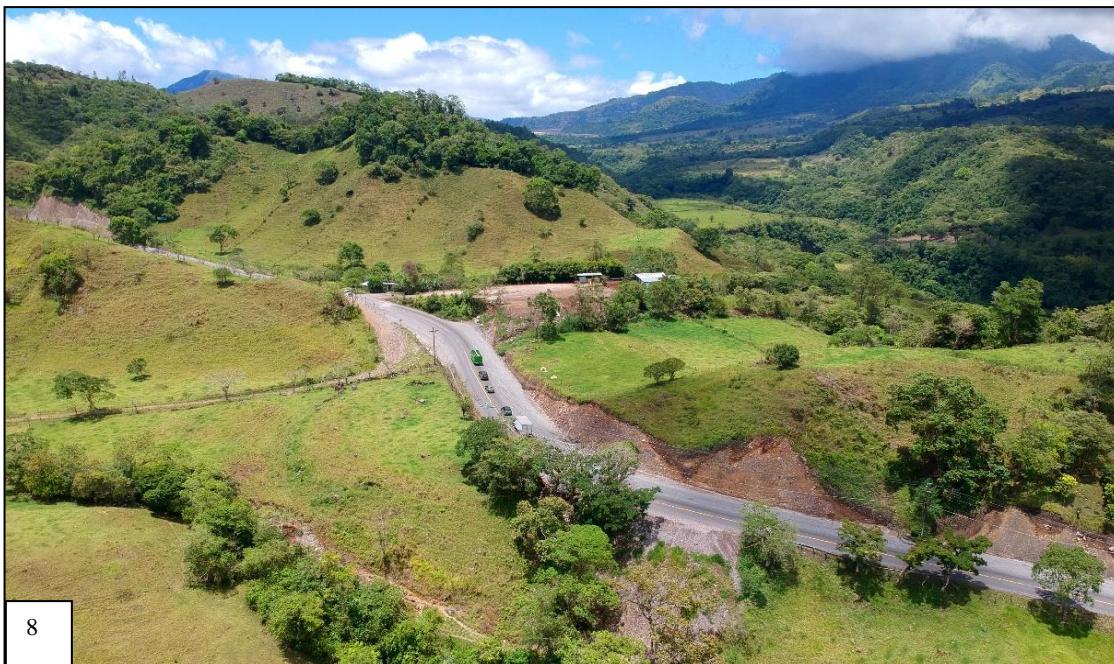
Fotografías N° 6 a N°8: Las áreas de Ampliación de Terceros carriles Cuesta Piedra-Volcán.
Fuente: Empresa Contratista

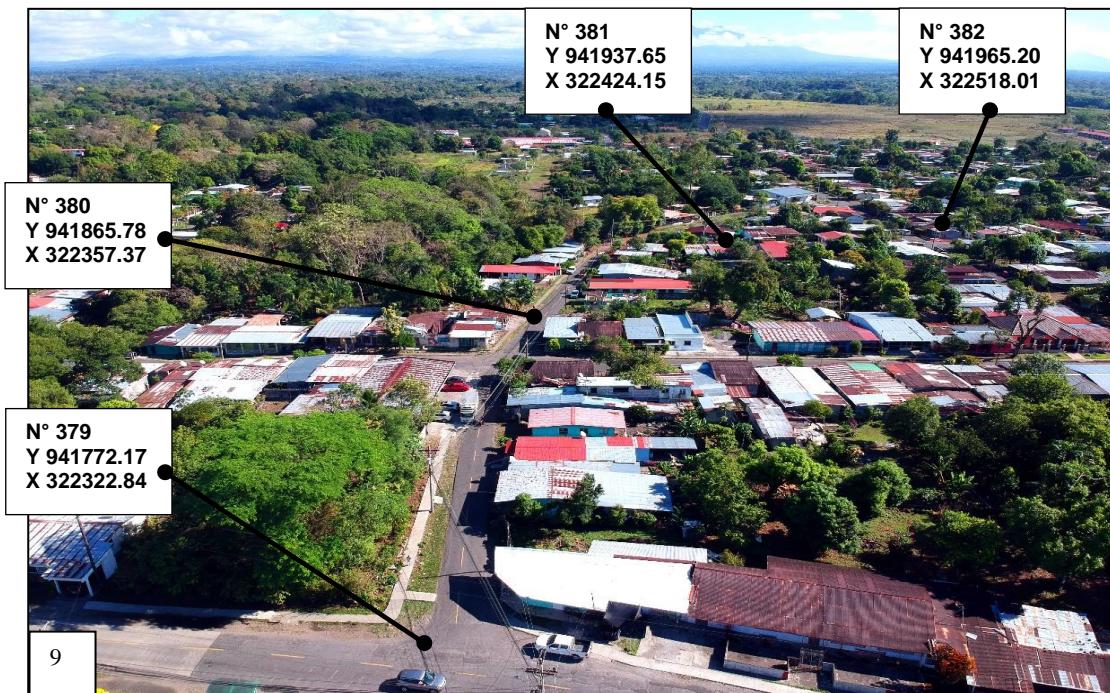
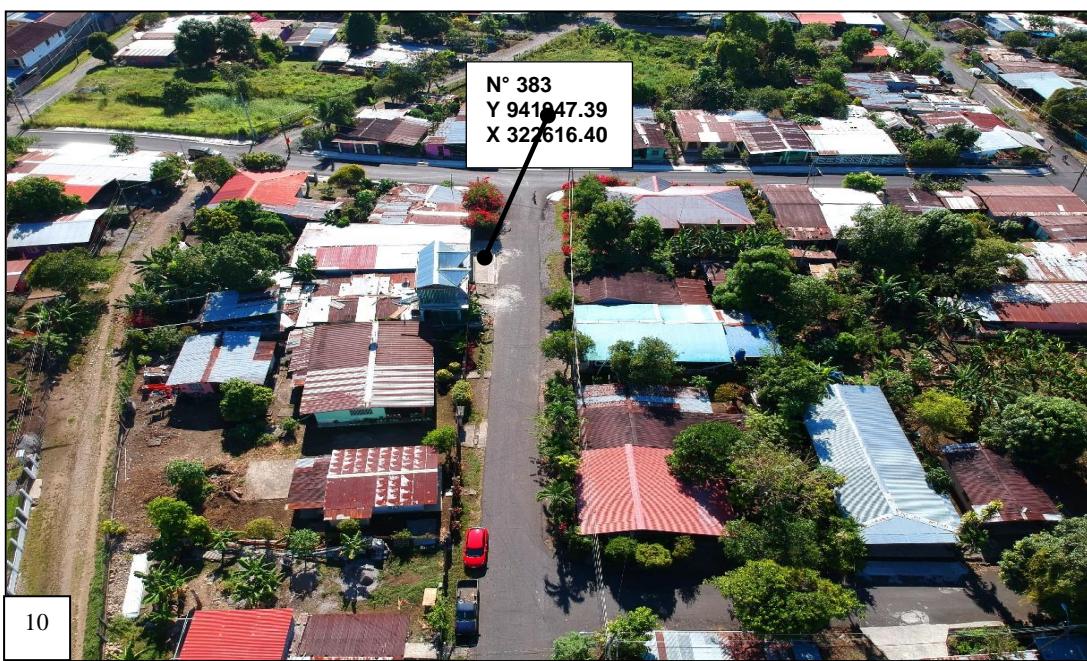
Fotografías N° 9 y N°10: Alineamiento Existente que no será intervenido (500 metros). Tramo Solano Cuesta Piedra. Fuente: Empresa Contratista
