**ESTUDIO DE IMPACTO AMBIENTAL CATEGORÍA I
PROYECTO
URBANIZACIÓN CACSA # 1**

**PROMOTOR:
COOPERATIVA DE SERVICIOS MÚLTIPLES SAN ANTONIO, R.L (CACSA).**

**LOCALIZACIÓN
CORREGIMIENTO DE POTRERILLOS, DISTRITO DE DOLEGA, PROVINCIA
DE CHIRIQUI, REPÚBLICA DE PANAMÁ**

**ING. ZULEIKA IBAÑEZ IRC 077-2009
LIC. JORGE CASTILLO IAR 034-2004**

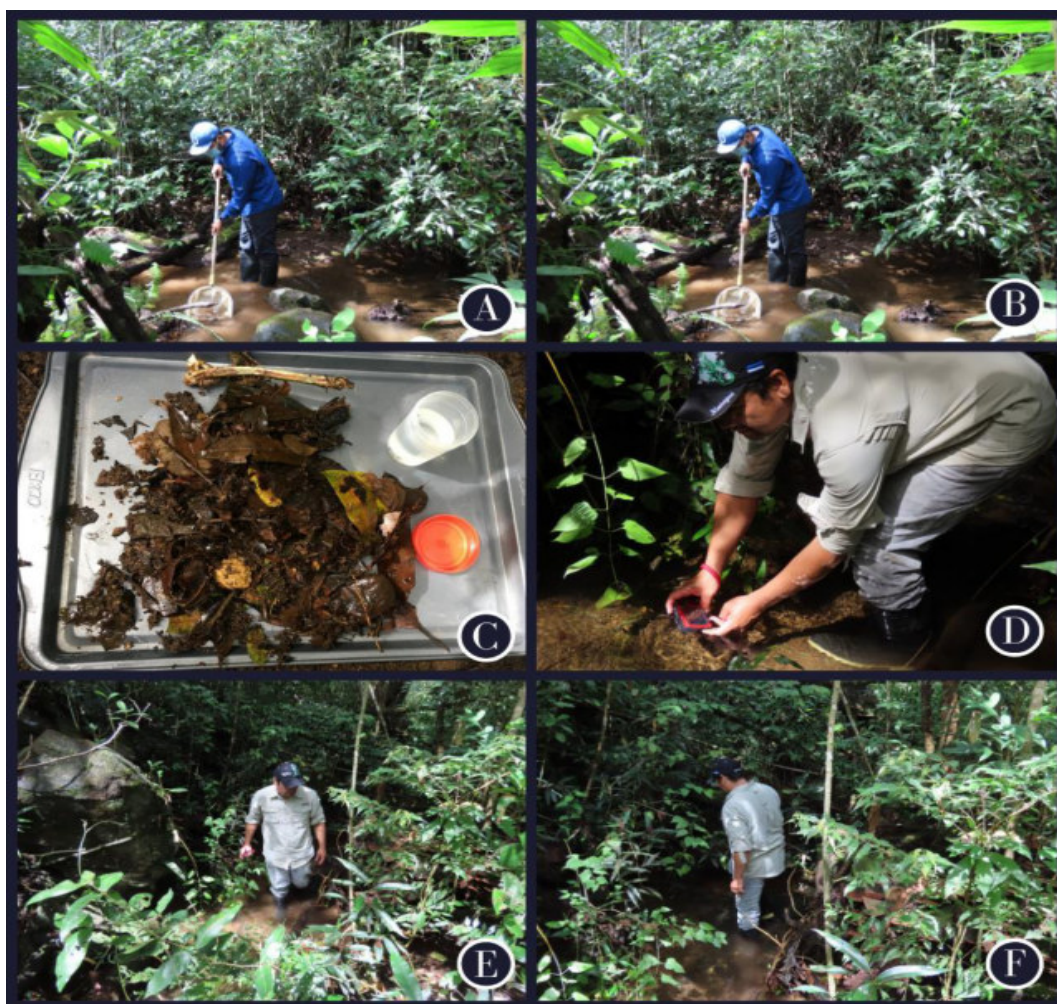
Figura 11 Actividades de muestreo de fauna acuática. A y B) Muestreo de la macroinvertebrados; C, D, E y F) Muestreo de ictiofauna. Noviembre 2020.

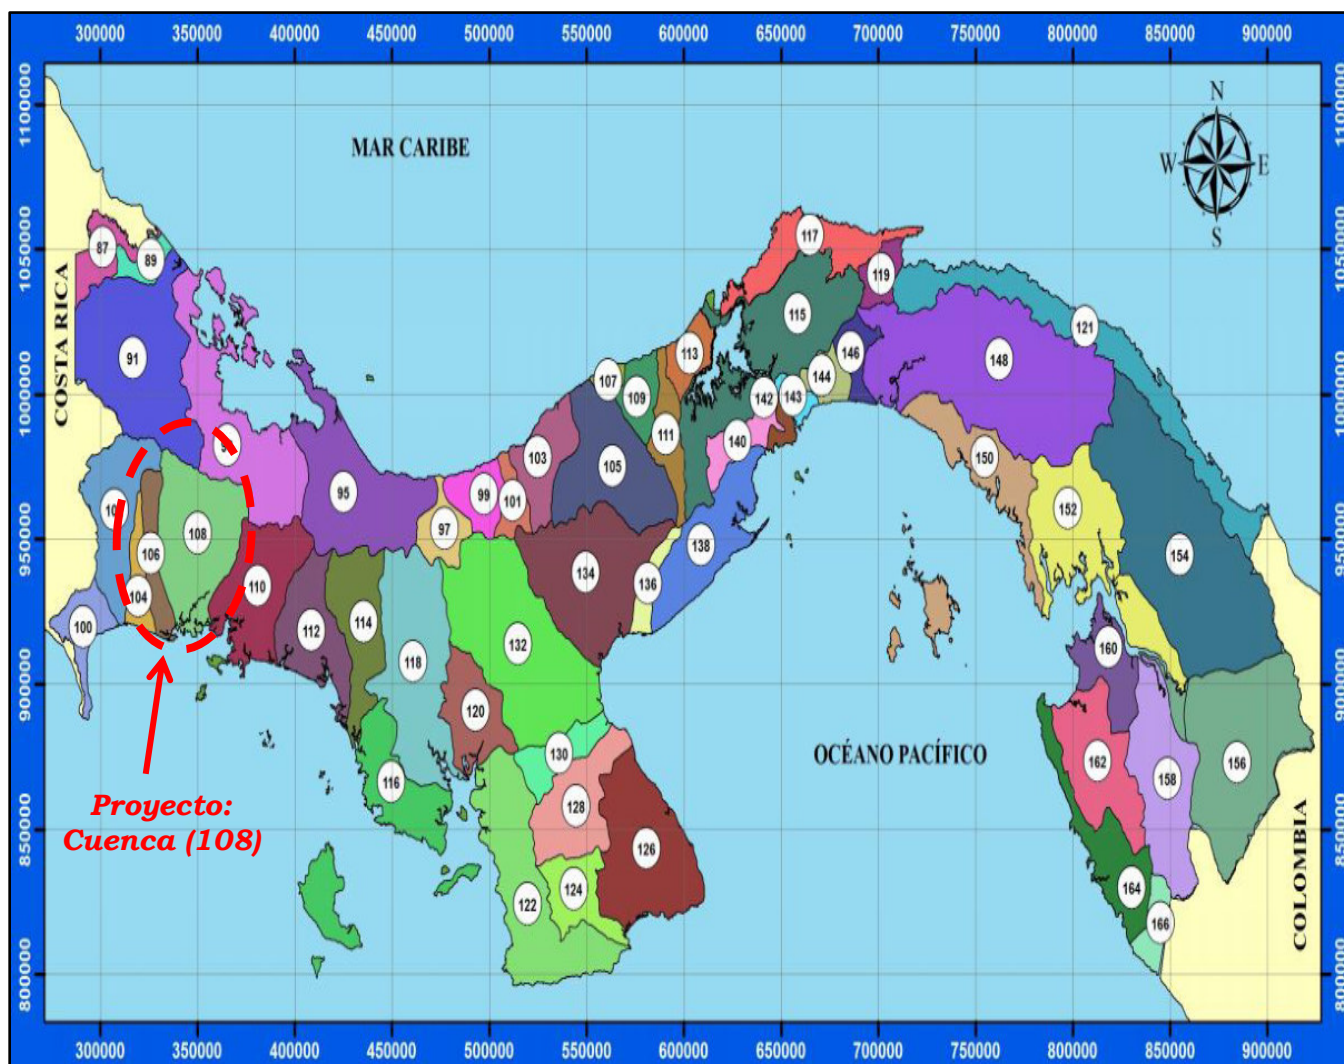
Se definió la cuenca, se midieron sus características morfológicas y se calcularon los caudales máximos que escurren en ellas según el periodo de retorno correspondiente al tipo de obra de drenaje a realizar

Figura N°9. Cuenca del Proyecto, Río Chiriquí (108)
