Proyecto: **“RESIDENCIAL LA FELICIDAD - ETAPA I.”**

**INFORME DE INSPECCIÓN TÉCNICA SAPB N° 084-2021**  
"Residencial La Felicidad Etapa I"

ASUNTO: “Informe No. DRPO-SSH-095-2021 de 20 de agosto de 2021, inspección técnica de evaluación al Estudio de Impacto Ambiental Cat. I, RESIDENCIAL LA FELICIDAD ETAPA I.

**SECCION DE EVALUACIÓN DE ESTUDIO DE IMPACTO AMBIENTAL  
INFORME TÉCNICO DE INSPECCIÓN DE CAMPO DE EsIA, CATEGORÍA I  
DRPO-IIo-SEIA-156-2021.**

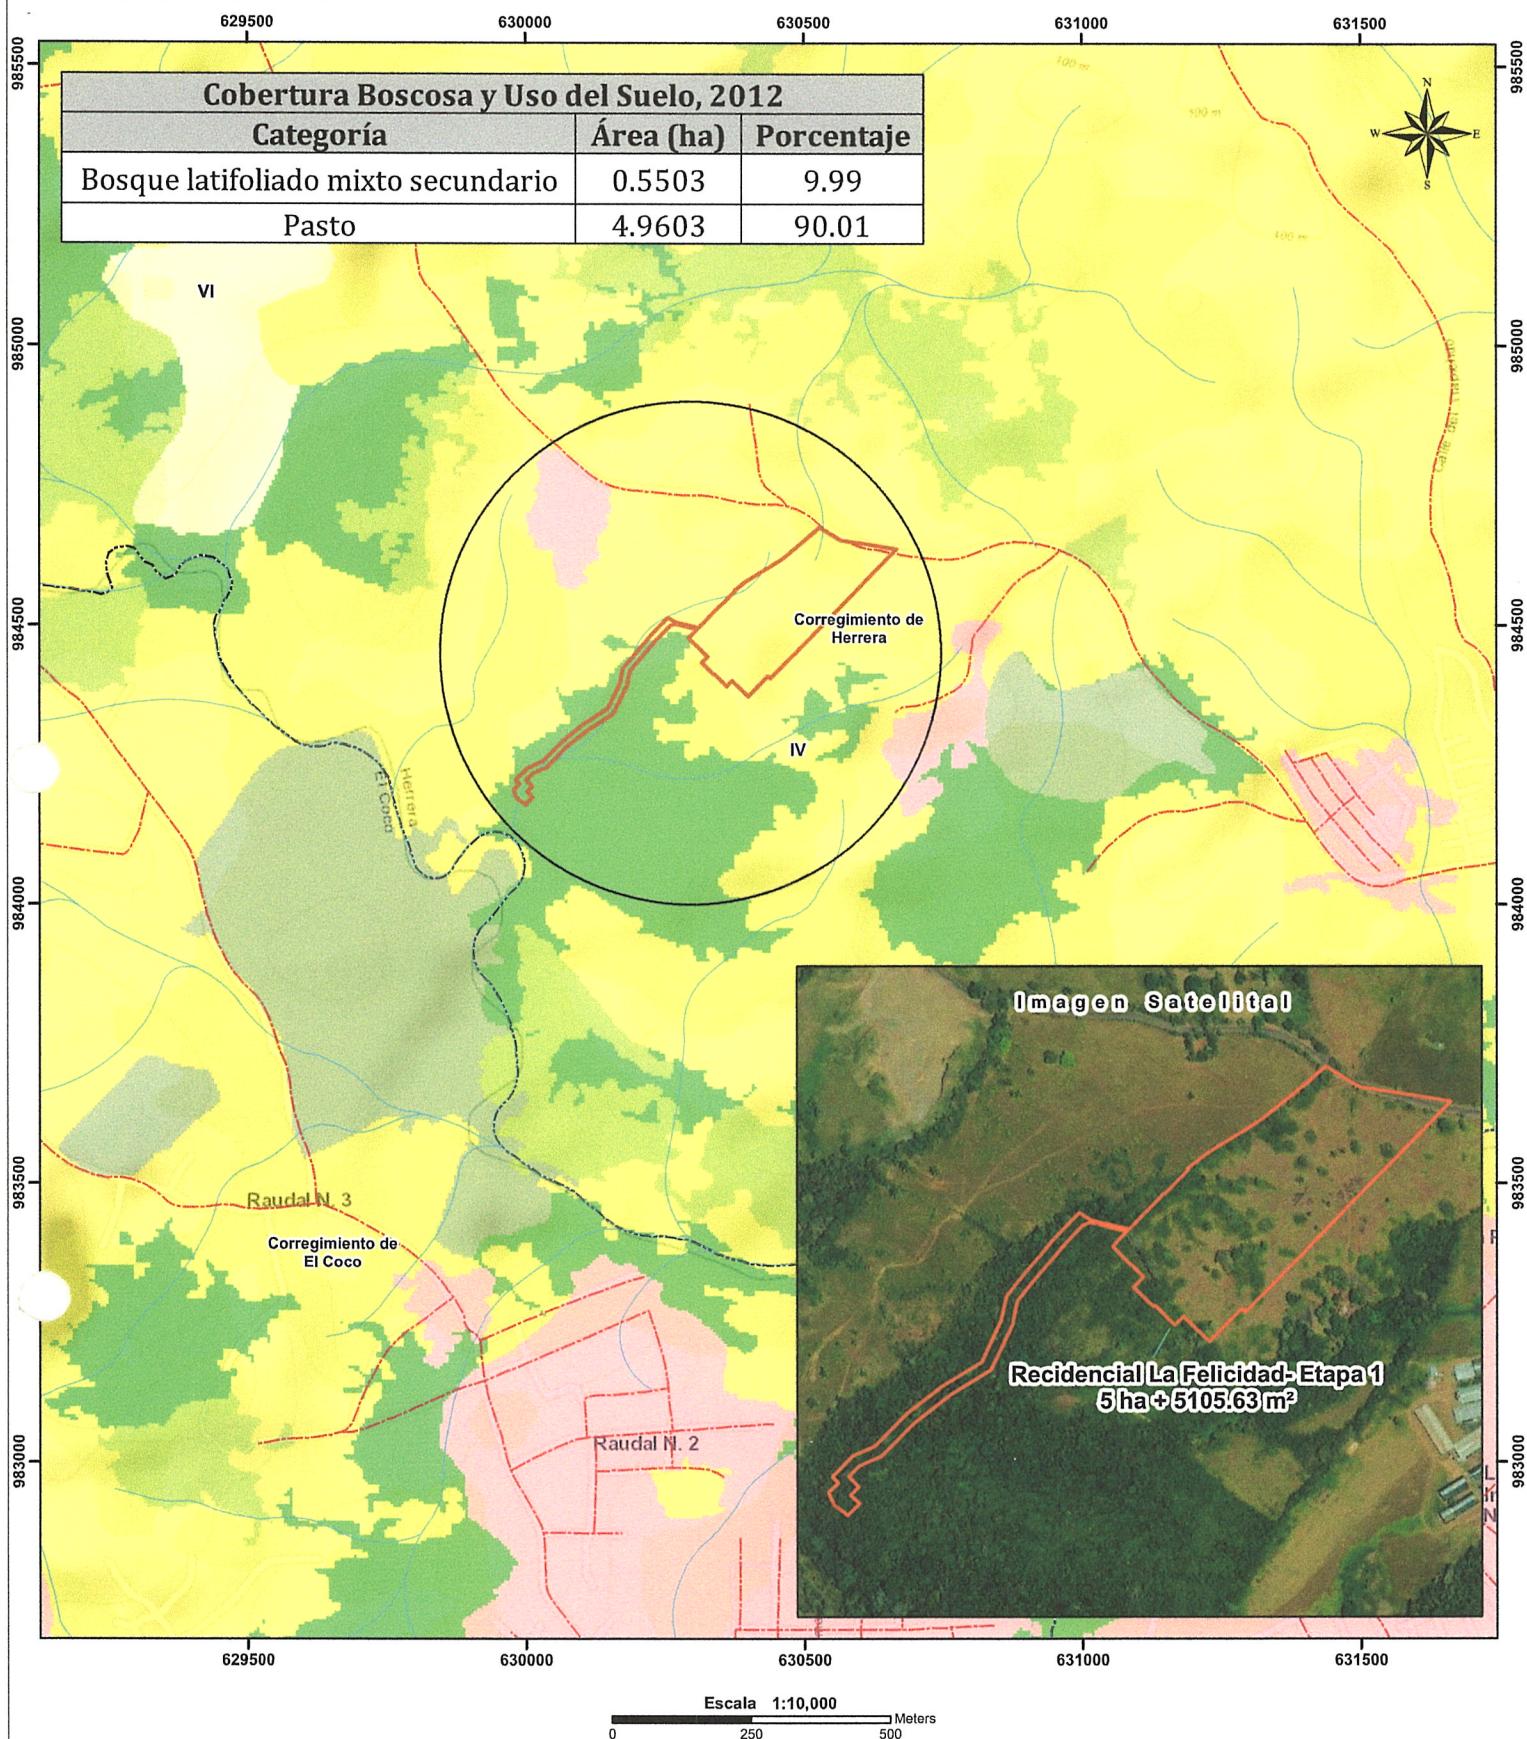
Con los datos proporcionados se generó un polígono con una superficie de 5 ha + 5,105.63 m<sup>2</sup>, el cual se encuentra fuera de los límites del Sistema Nacional de Áreas Protegidas.

De acuerdo al Diagnóstico Cobertura Boscosa y Uso de la Tierra, año 2012 el polígono se ubica en la categoría de "Pasto" y "Bosque latifoliado mixto secundario"; y de acuerdo a la capacidad agrológica de los suelos el polígono se ubica en el tipo IV-Arable, muy severas limitaciones en la selección de plantas, requiere un manejo muy cuidadoso o ambas cosas. El polígono es atravesado por una quebrada sin nombre

**CORREGIMIENTO DE HERRERA,  
DISTRITO DE LA CHORRERA PROVINCIA DE PANAMÁ OESTE  
VERIFICACIÓN DE COORDENADAS  
(RESIDENCIAL LA FELICIDAD - ETAPA I)**

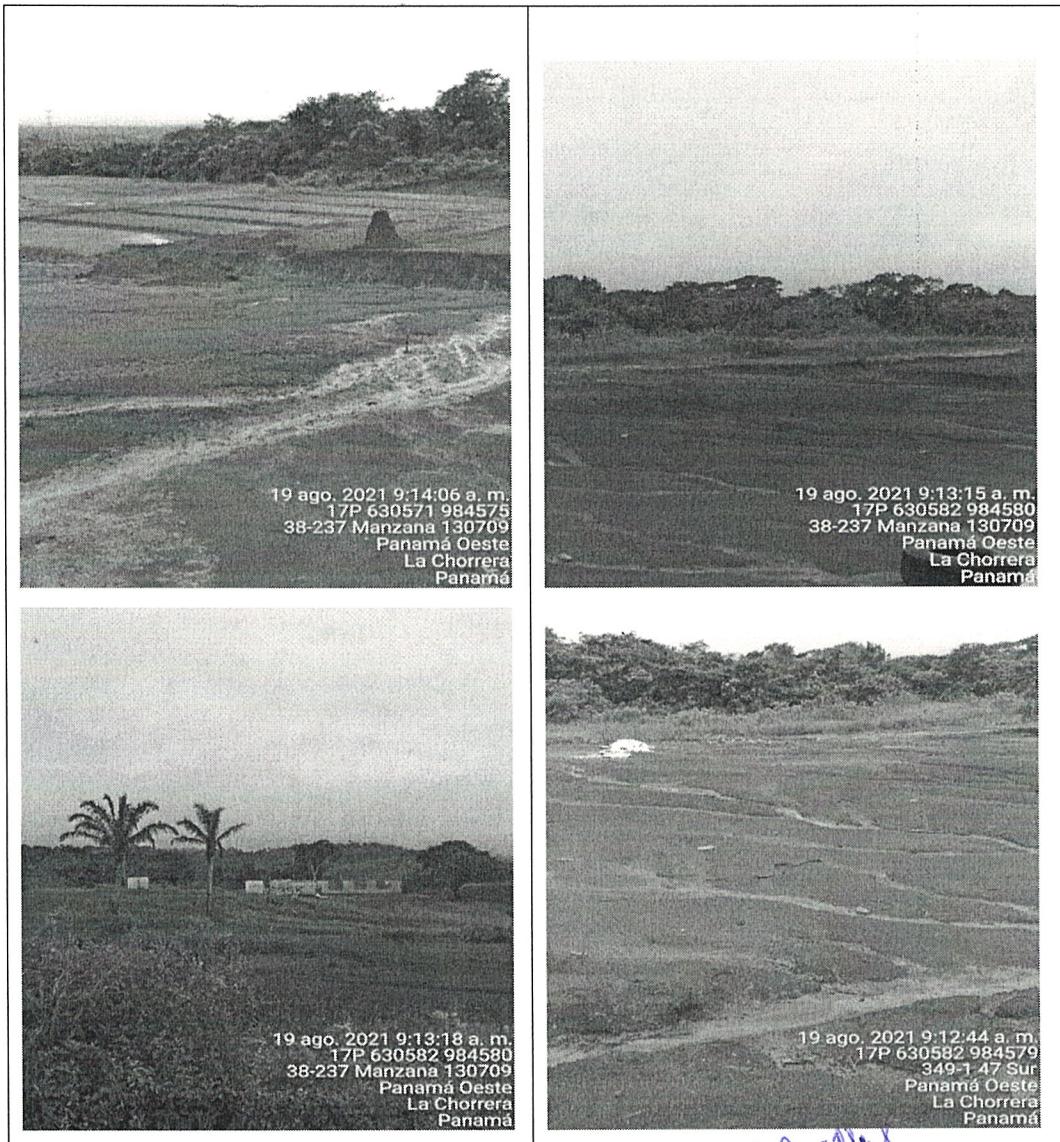
El proyecto Residencial La Felicidad Etapa I, presentado por la Sociedad Vivienda del Oeste, S.A, tal cual se indica en los informes anteriores ya iniciaron los trabajos de remoción de la cobertura vegetal, movimiento de tierra, sin haber presentado un Plan de Rescate de Fauna y sin tener la aprobación del EIA.

Hubo afectación de aproximadamente 4.87 hectáreas de vegetación del Proyecto Residencial La Felicidad Etapa I. En esta primera etapa solo se habilitarán 5 ha + 4600 m<sup>2</sup>, para la ejecución de la obra. La superficie total del proyecto es de 14 ha + 9253.798 m<sup>2</sup> de acuerdo a Estudio de Impacto Ambiental presentado.

Foto del Área donde se desarrollara el proyecto La Felicidad Etapa I, podemos observar escorrentia, carcabas, zanjas producto de las lluvias y no hay medidas de control de erosión.

- 1) Remitir el presente Informe Técnico de Inspección Campo, a la Sección de Evaluación de EsIA.
- 2) Remitir informe a la Oficina de Asesoría Legal para las consideraciones legales pertinentes por incumplimiento en lo concerniente a la presentación, aprobación y ejecución del Plan Rescate y Reubicación de fauna silvestre dentro el proyecto.

- 3) Se recomienda a Asesoría legal, consultar a la Unidad Económica Ambiental para la estimación de sanción monetaria por incumplimiento de medidas ambientales en cuanto a la no ejecución del Plan de Rescate de flora y fauna.

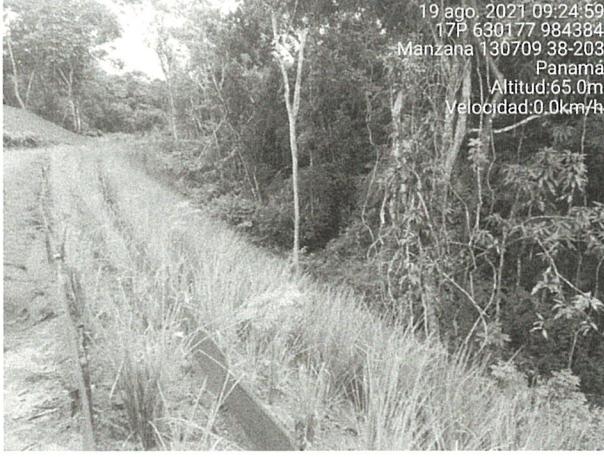
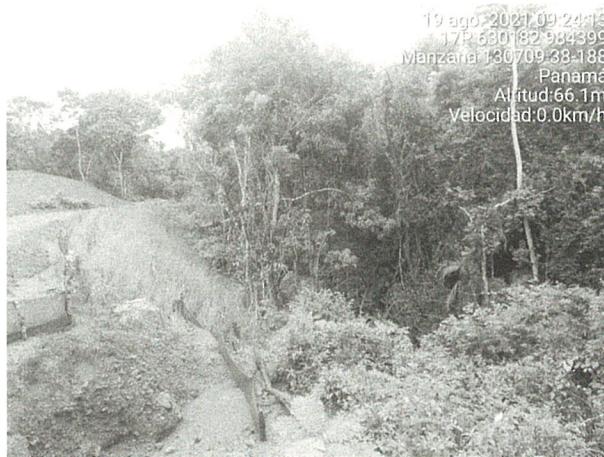
<b>Imagen N°1.</b>

INFORMACIÓN DE LA INSPECCIÓN		
PROYECTO	RESIDENCIAL LA FELICIDAD ETAPA I.	
<b>Hallazgo N° 1 DE OBSERVACIÓN</b>	<b>Fecha:</b>	19 de agosto de 2021.
<b>Descripción del Hallazgo:</b>		<b>Evidencia fotográfica:</b>
<p>Luego de un recorrido por el área del proyecto y verificada las coordenadas UTM WGS-84 en el Sistema Nacional de Información Ambiental (SINIA), se constató que dentro del área del proyecto RESIDENCIAL LA FELICIDAD ETAPA I., existe un cuerpo de agua colindante denominado quebrada Sin Nombre, ubicado entre las coordenadas UTM WGS-84 630177 E / 984384 N y 630182 / 984399.</p> <p>En el área de protección y servidumbre hídrica se han establecido barreras muertas y vivas para estabilizar los taludes y minimizar la erosión y posterior arrastre de partículas de suelo hacia el cauce del cuerpo hídrico.</p>

<b>Imagen N°2.</b>
<p><b>Imagen N°1 y N°2</b> Barreras muertas y vivas en el área de protección y servidumbre hídrica de la quebrada Sin Nombre. <b>Fuente:</b> Inspección realizada el 19 de agosto de 2021.</p>

- Que el área donde se pretende realizar el proyecto antes mencionado, se ubica dentro de la cuenca hidrográfica N°140 (Río Caimito).
- Que colindante al área del proyecto, se constató una fuente hídrica (quebrada Sin Nombre).
- Que en el área de protección y servidumbre hídrica se han establecido barreras muertas y vivas para estabilizar los taludes y minimizar la erosión y posterior arrastre de partículas de suelo hacia el cauce del cuerpo hídrico.

- Remitir el presente escrito a la Sección de Evaluación de Impacto Ambiental del Ministerio de Ambiente, para que dé continuidad al proceso que amerite el caso.

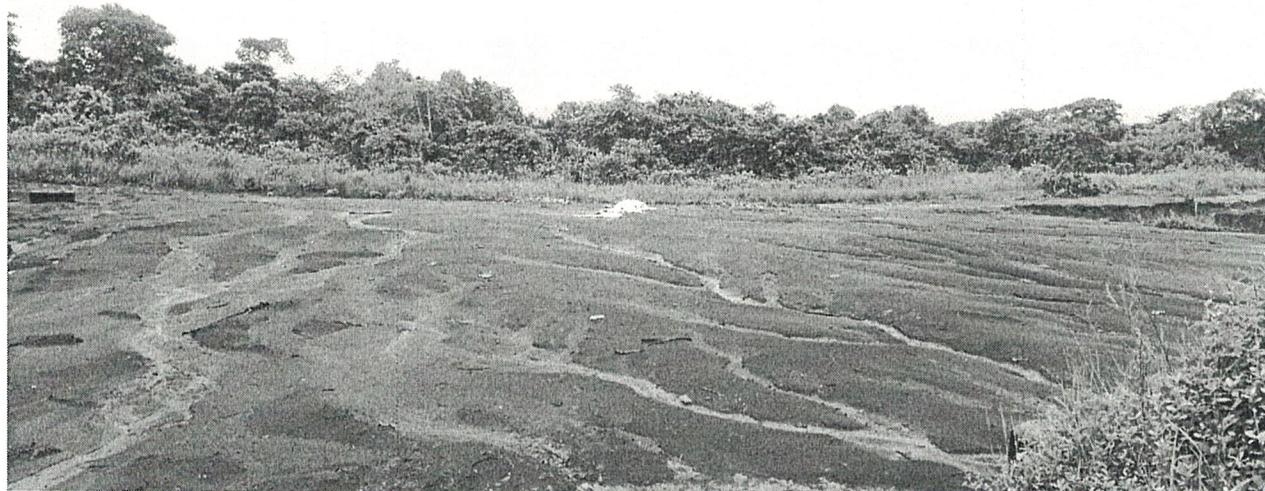
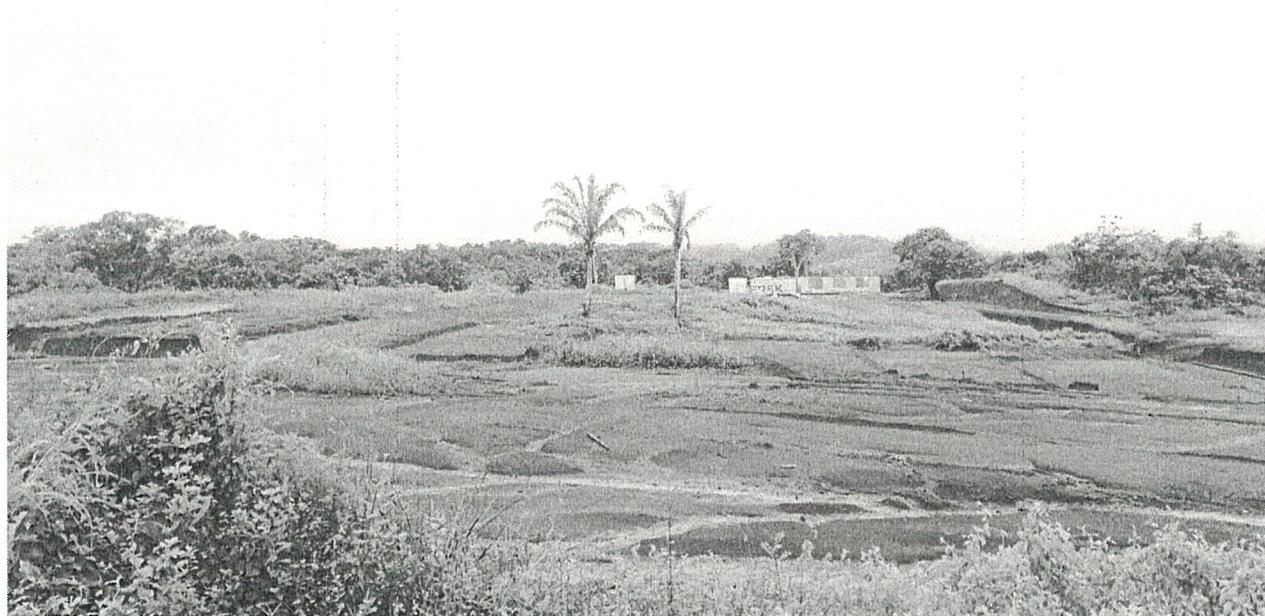
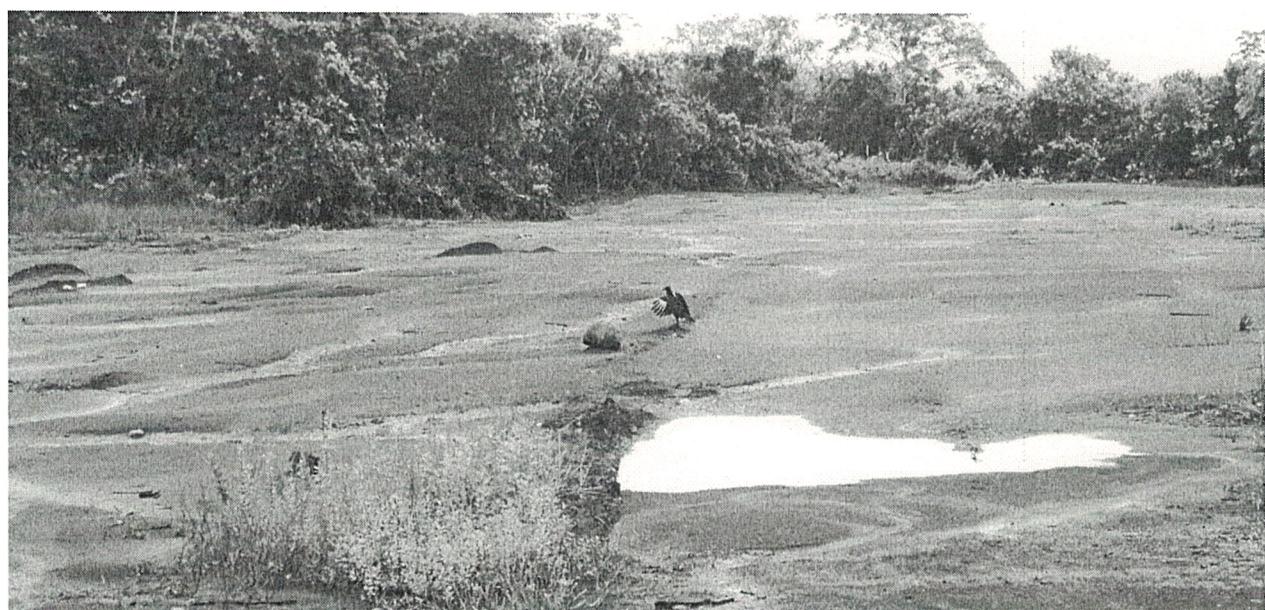
**Imagen N° 1, 2, 3:** perspectivas visuales en panoramica general del polígono del proyecto, desde su parte frontal donde se puede apreciar el terreno conformado en su mayoría por suelo desnudo con parches de gramínea y remanentes de bosque secundario joven (rastrojo). En cuanto a fauna silvestre solo se evidencio durante la inspección un limitado numero de especies pertenecientes a la clase Aves, caracterizados principalmente por individuos de *Coragyps atratus*, comunmente conocido como gallote negro o gallinazo.

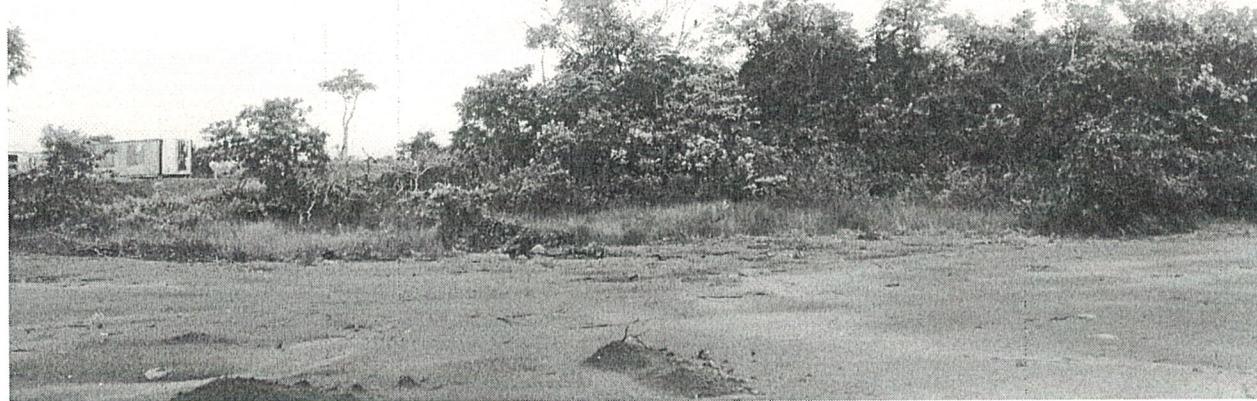
Imagen N° 5: otras visuales de la vegetacion existente del polígono del proyecto.

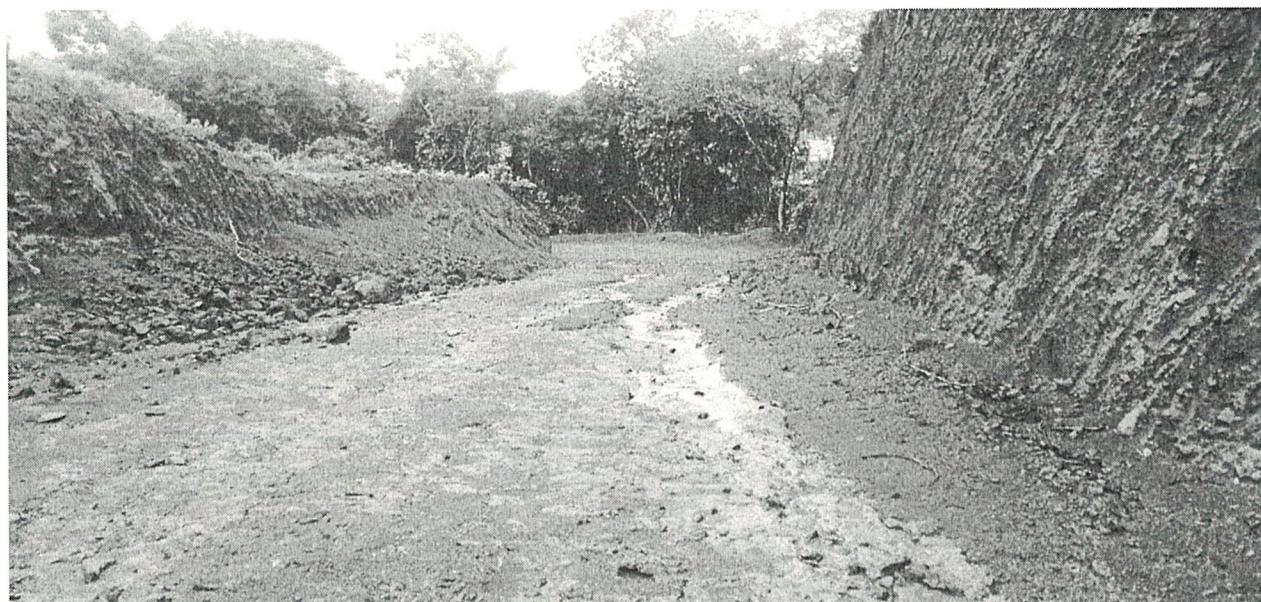
Imagen N° 6: inicio de la ruta de alineamiento de la linea sanitaria del proyecto.

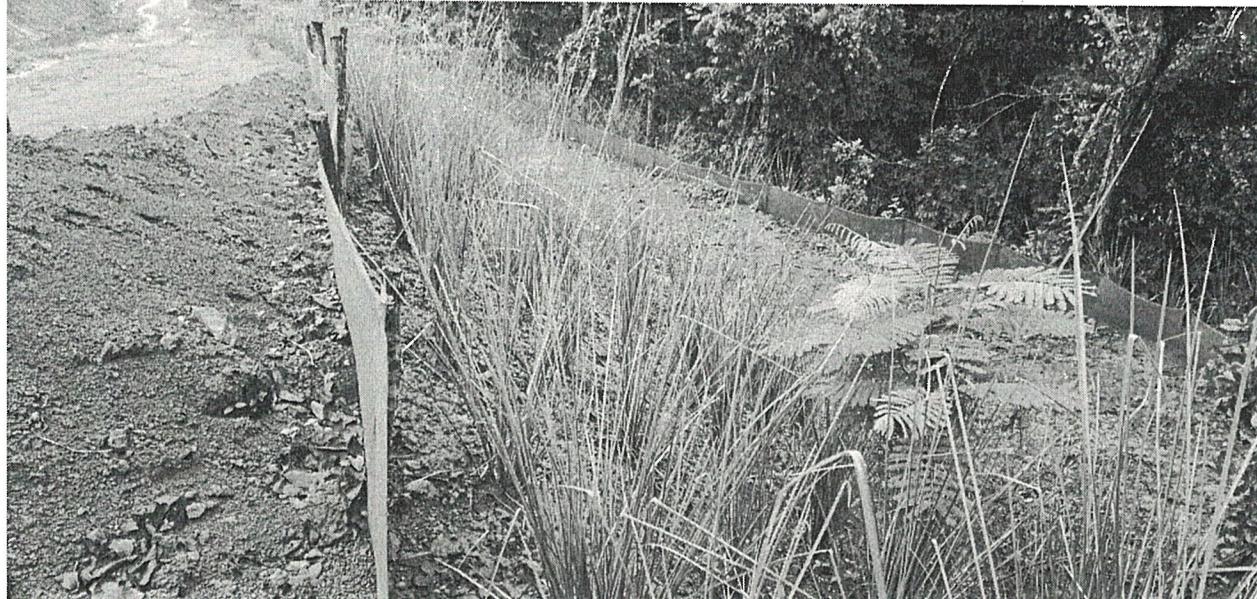
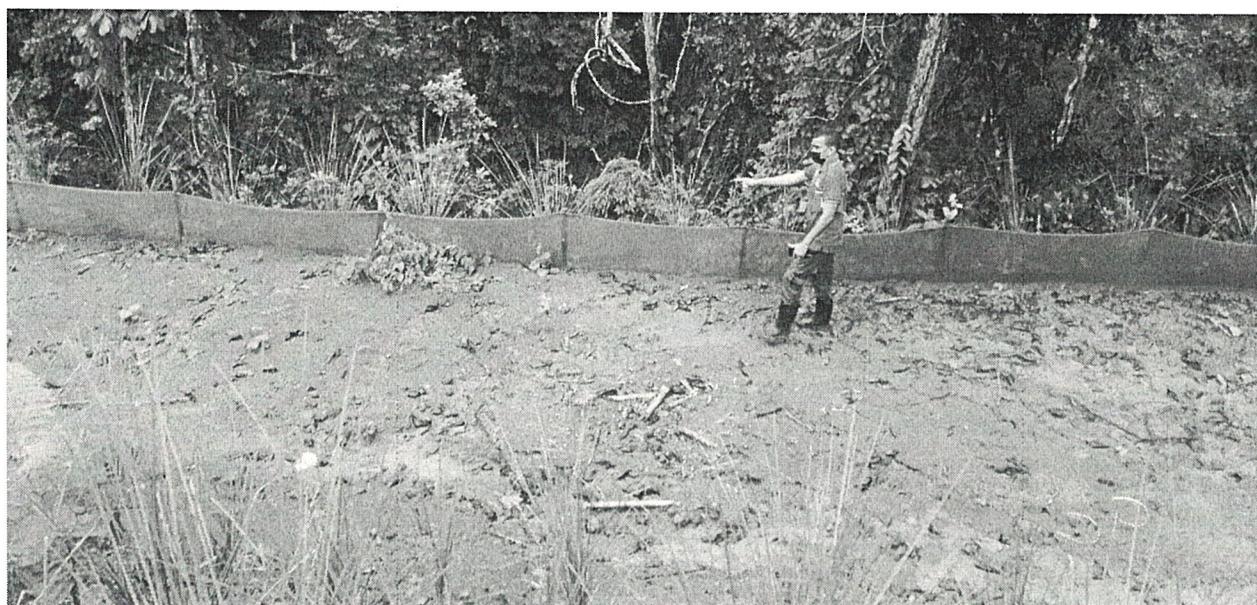
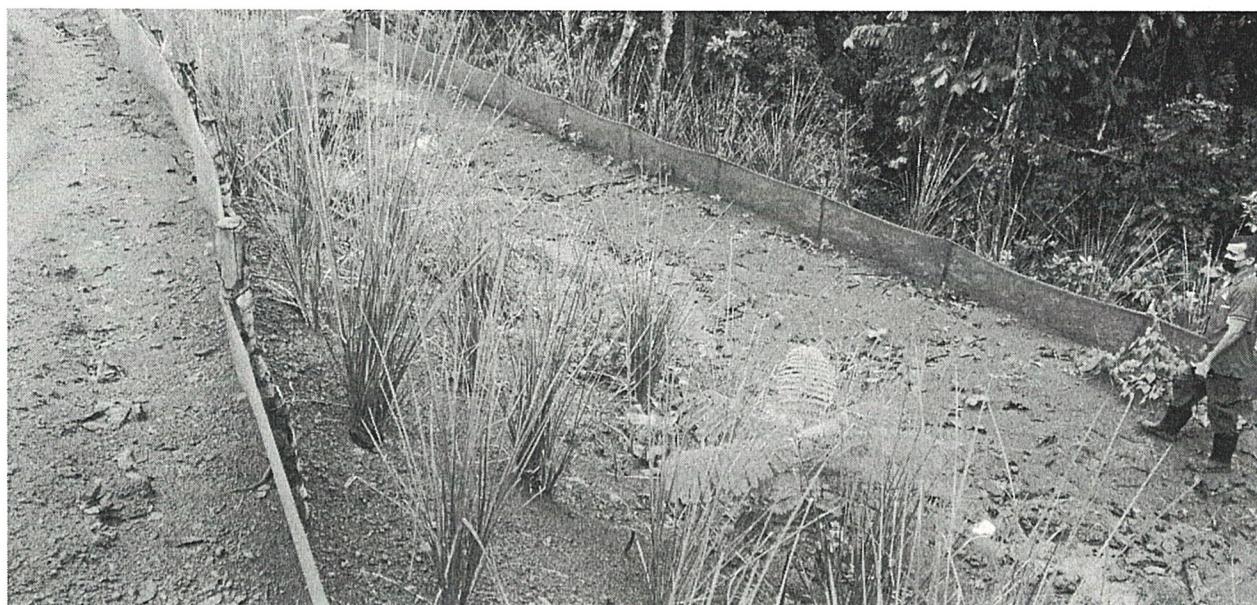
Imagen N° 7, 8, 9: establecimiento de barreras muertas y vivas para estabilizar los taludes y minimizar la erosión y arrastre de sedimentos al cuerpo hídrico denominado quebrada Sin Nombre  
Foto Tomada por: Jean C. Peñaloza;  
Fecha: 19/08/2021

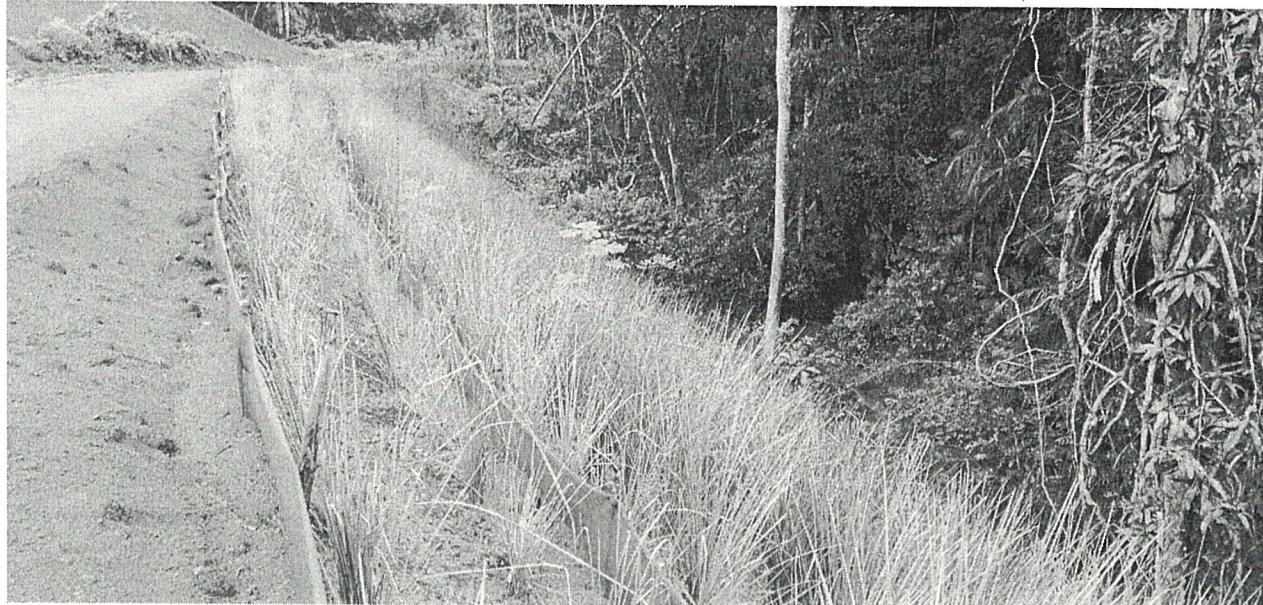
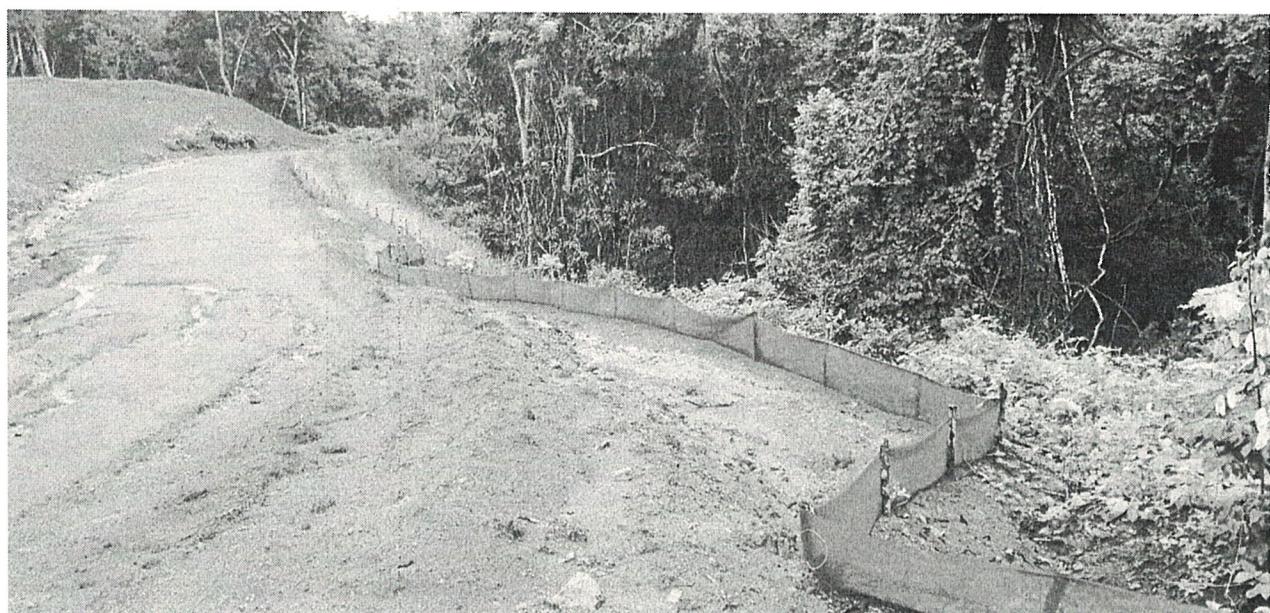
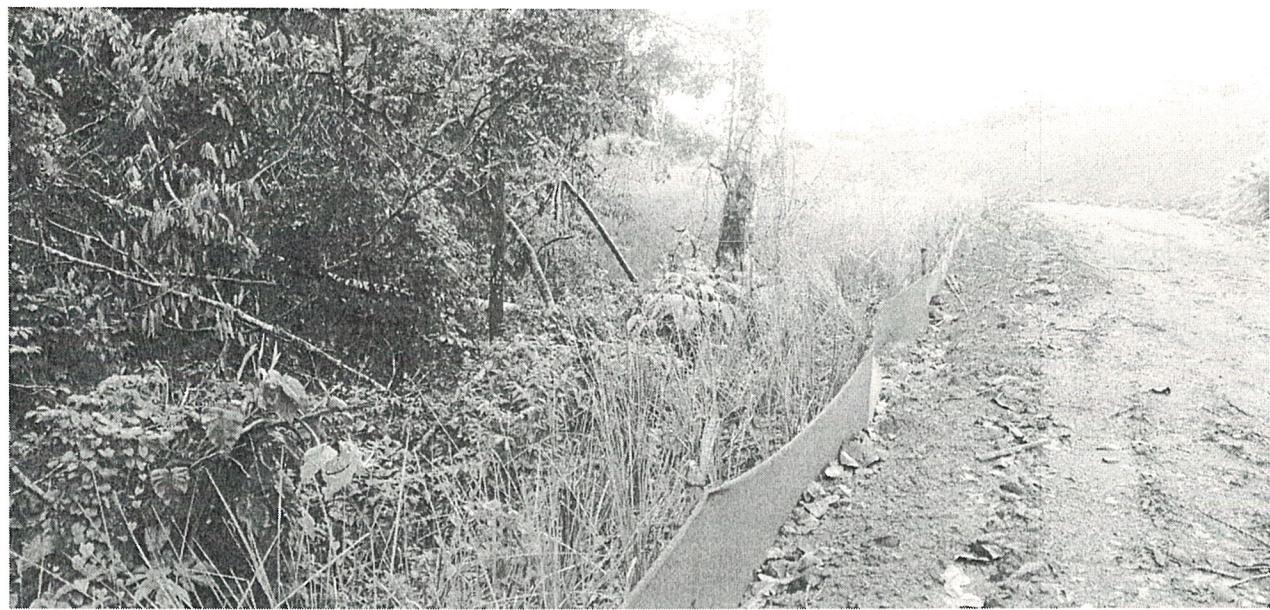
Imagen N° 10, 11, 12: otras visuales panoramicas del establecimiento de medidas de compensacion y mitigacion sobre el alineamiento de la linea sanitaria, a fin de disminuir la susceptibilidad de erosión y arrastre de sedimento de suelo, sobre el cauce hidrico.
