MEMORANDO
DSH - 1163-2021

ASUNTO: Informe de inspección al proyecto “**CIUDAD DE ESTE**”, categoría II

INFORME TÉCNICO N° 102-2021

Inspección de identificación de las fuentes hídricas en el área del proyecto denominado “CIUDAD DEL ESTE”

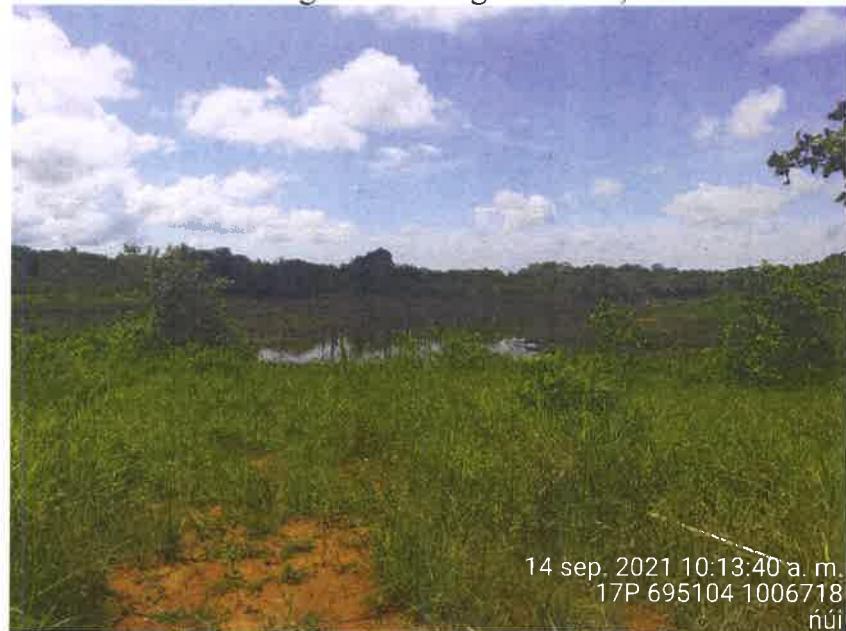
Foto 1. Vista general del lago artificial, Globo 1

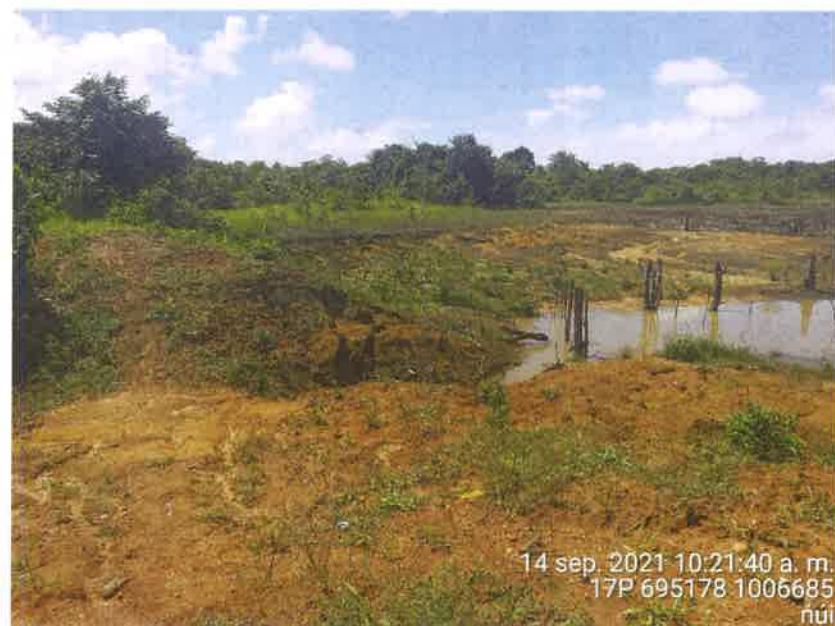
Foto 2. Vista del dique

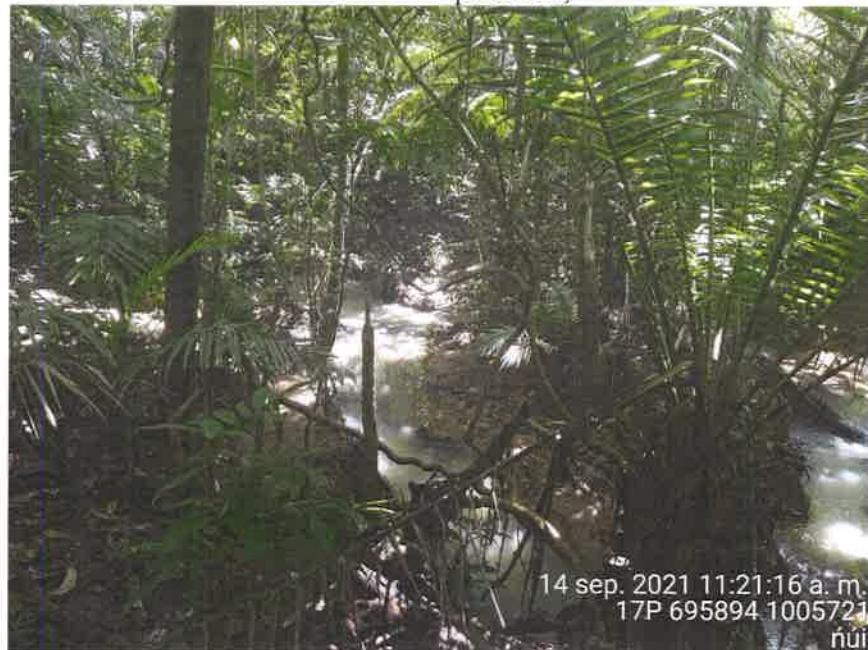
Luego se procede inspeccionar el área identificada en el plano del promotor como Globo 3. En las coordenadas UTM: 695894 mE/ 1005721mN se observa la quebrada denominada Mojaculito, fuente hídrica que atraviesa el proyecto del suroeste al noreste en forma

perpendicular. Se observa bosque de galería con abundante vegetación y vida silvestre. El relieve es irregular, representado por lomas, pendientes y depresiones.

Foto 3. Vista de la quebrada, Globo 3

- Respetar el área de protección de las quebradas Sin Nombre, Mojaculito y Mojaculo y sus afluentes, considerando el ancho del cauce de las fuentes hídricas identificadas, se debe dejar a ambos lados una franja de bosque igual o mayor al ancho del cauce que en ningún caso será menor de diez (10) metros, medidos de la parte superior del talud hacia dentro del proyecto, en cumplimiento del numeral 2 del artículo 23 de la ley 1 de 3 de febrero de 1994 “Por la cual se establece la Legislación Forestal en la República de Panamá y se dictan otras Disposiciones”.

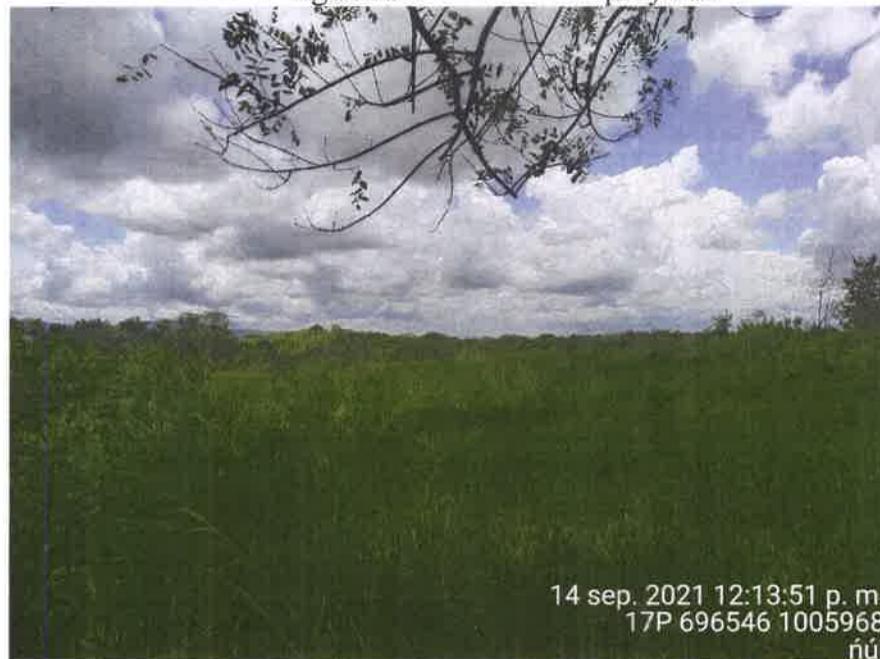
Foto 4. Vegetación en el área del proyecto

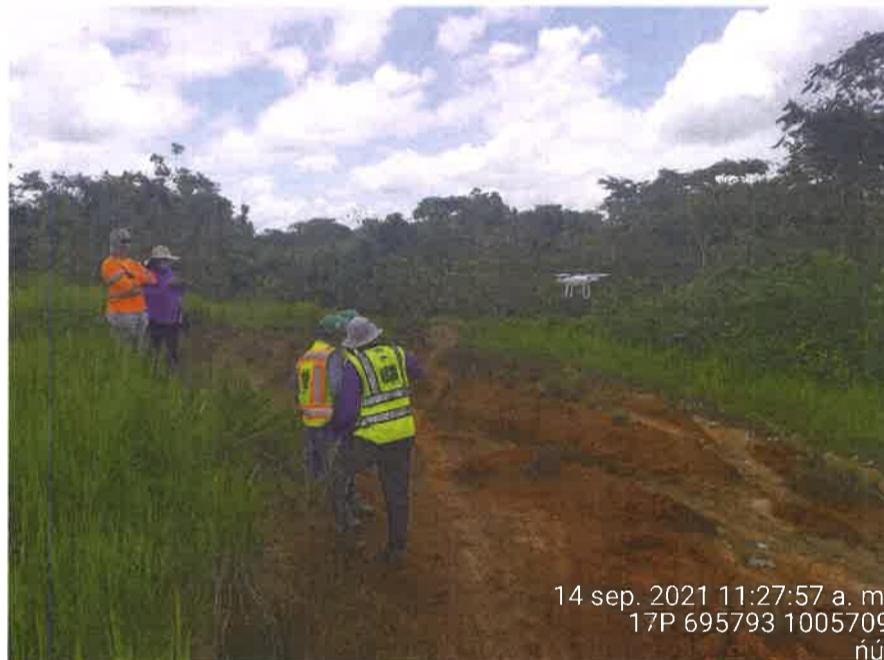
Foto 5. Sobrevuelo del Globo 3.

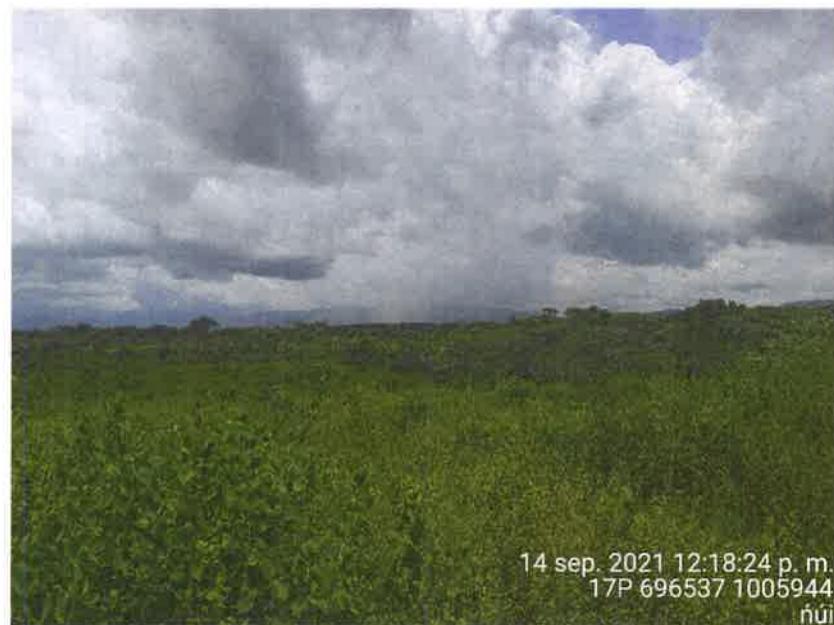
Por último se inspecciona el área del Globo 4, localizada en la parte este del proyecto. Se realiza sobrevuelo con el dron, se observa un terreno cubierto de vegetación arbustiva y arbórea en un 60% del globo aproximadamente. La vegetación está distribuida alrededor de las fuentes hídricas, formando el bosque de galería. En esta área se pudo identificar la fuente hídrica denominada quebrada Mojaculo y sus afluentes.

Foto 1. Vista de bosque de galería en Globo 4

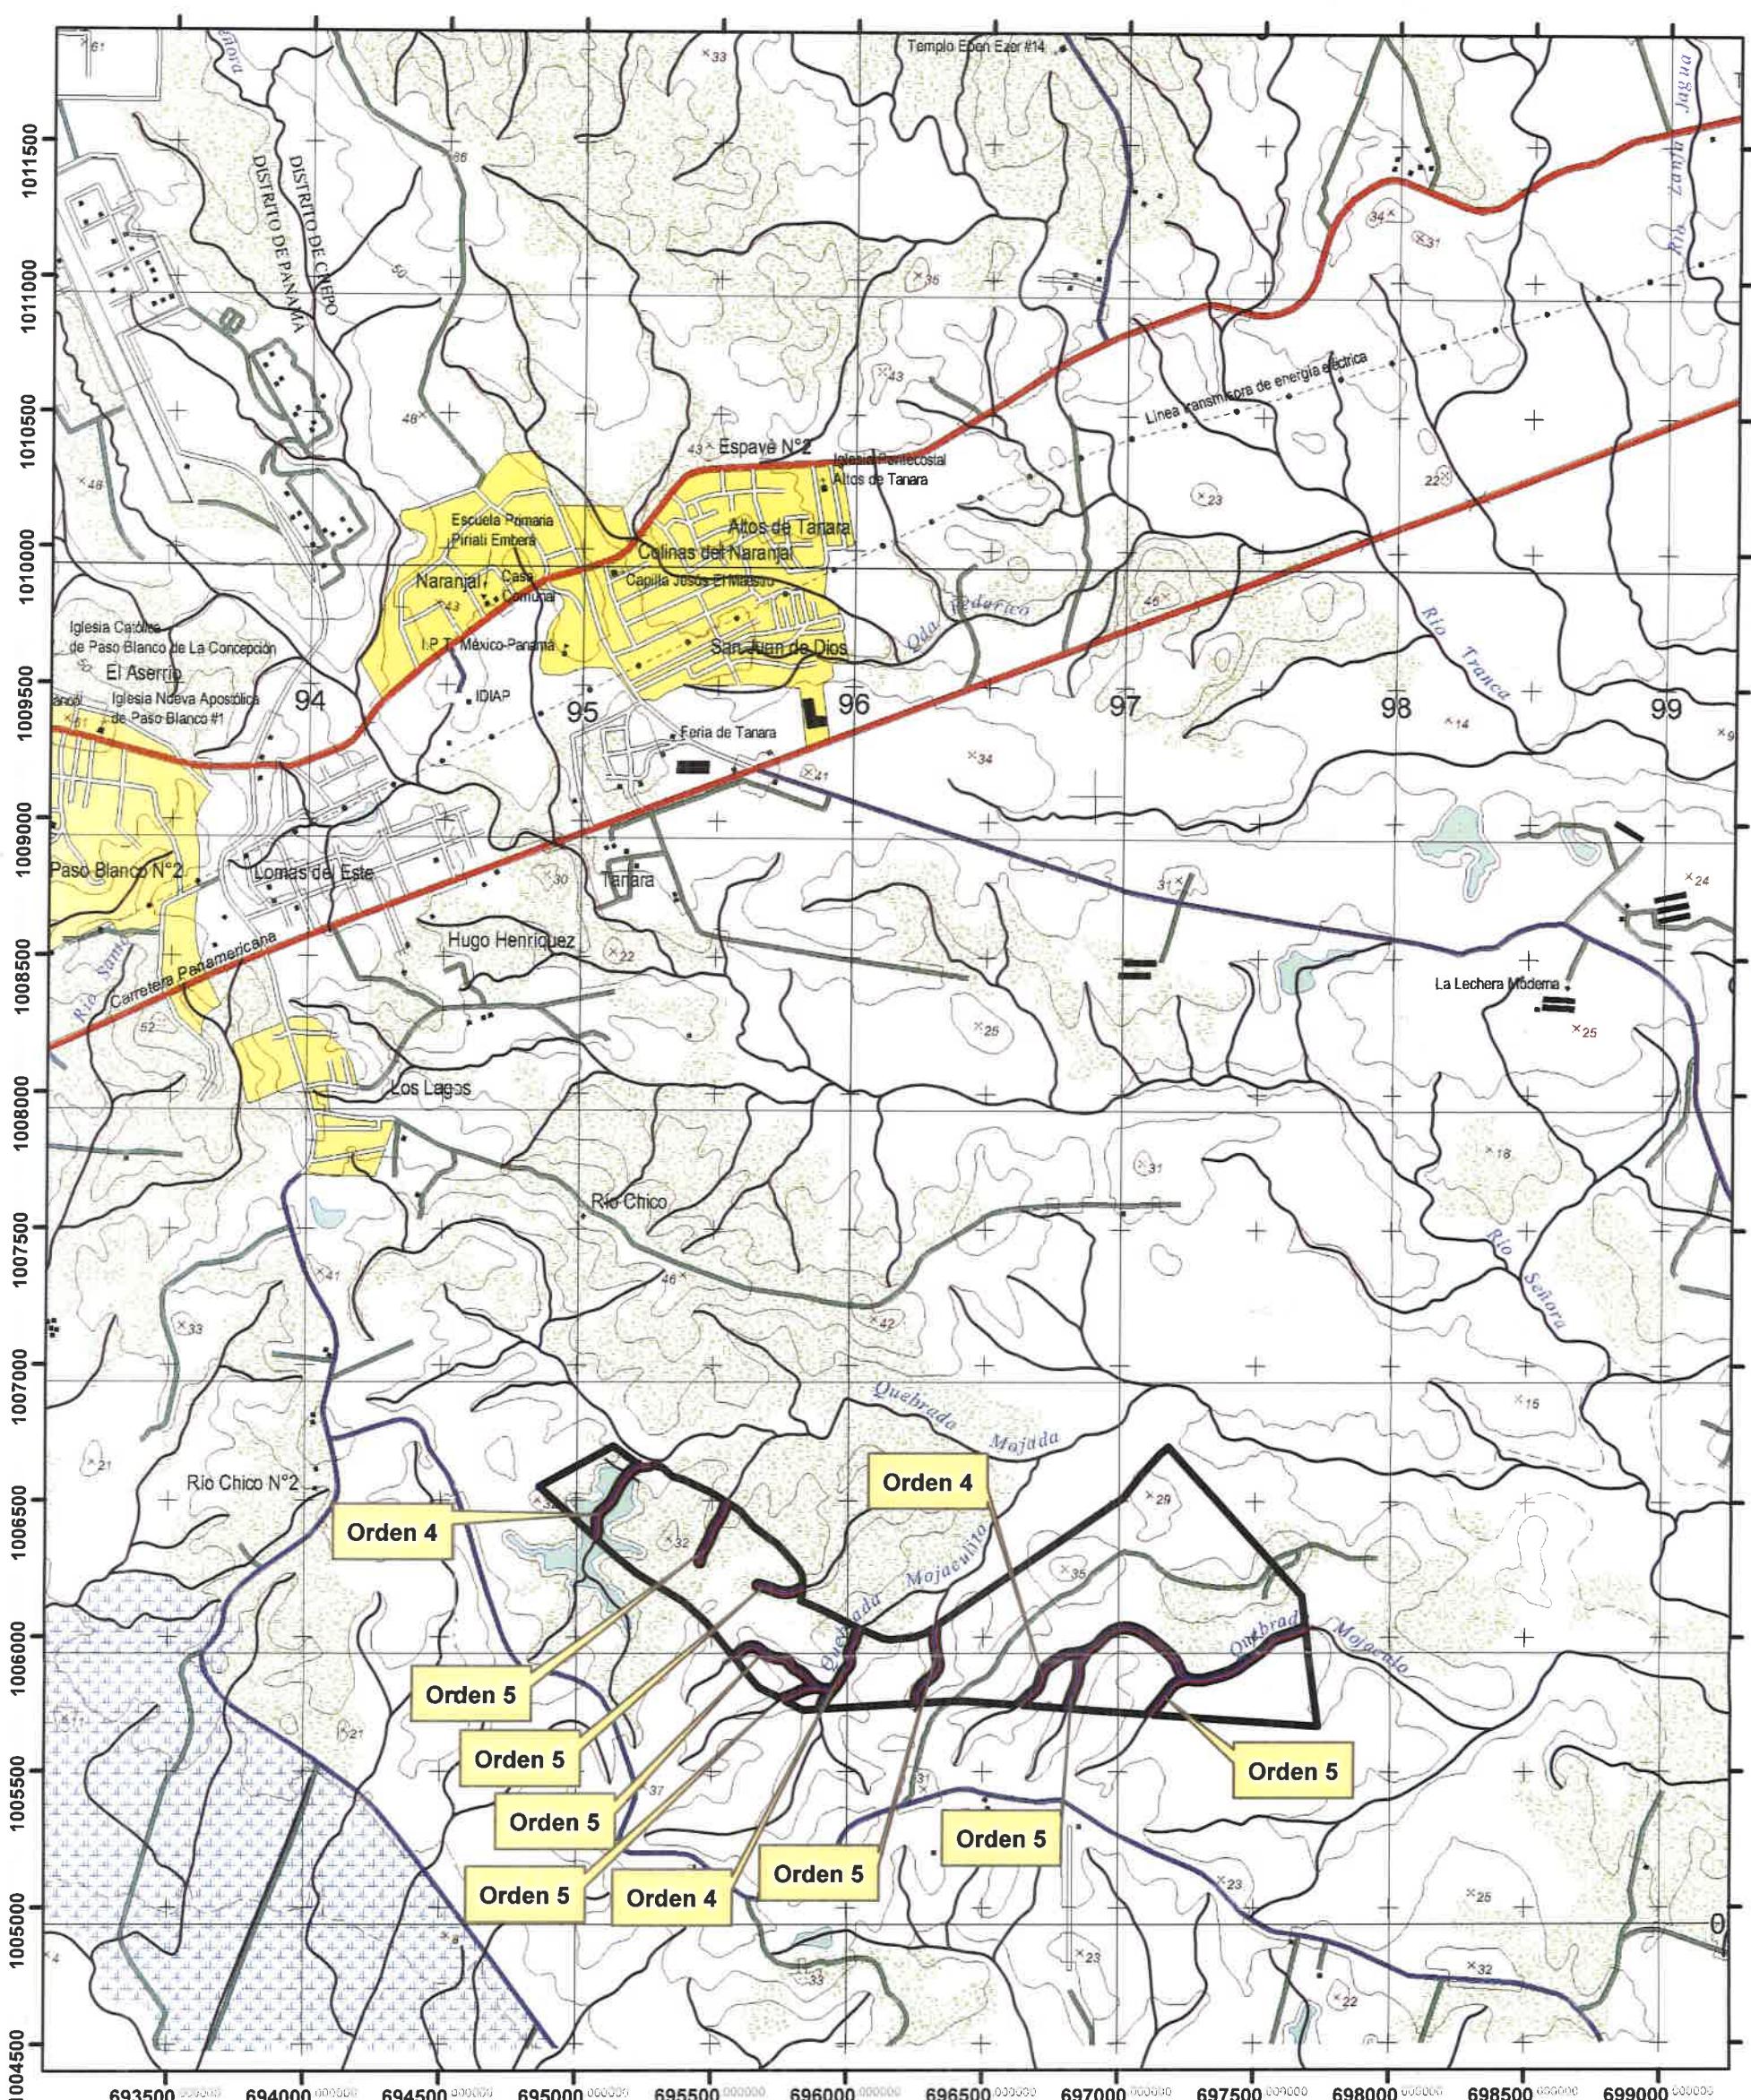
TOPOGRAFICO 25k CIUDAD DEL ESTE

Durante la inspección, con apoyo del dron y los mapas, se logró identificar diez (10) fuentes hídricas en el área de influencia directa del proyecto, siete (7) del orden 5 y tres (3) del orden 4. Dentro del proyecto se localizan tres (3) quebradas: Qda sin nombre, Qda.Mojaculito y Qda.Mojaculo con sus respectivos afluentes. Adjunto se presenta el mapa donde están marcadas las fuentes hídricas identificadas con sus respectivas franjas protectoras.

- Drenaje 25k dentro de proyecto
- Drenaje 25
- Área de Protección Ley 1 Forestal Art 23 10 m a ambos margenes (7.64 ha)
- Área de Desarrollo de Proyecto (136.29 ha)
