ESTUDIO DE IMPACTO AMBIENTAL

CATEGORÍA II

INMOBILIARIA RENOVACION S.A.

Bernardino Arriba, Corregimiento de Nuevo Emperador, Distrito de Arraiján y Provincia de Panamá

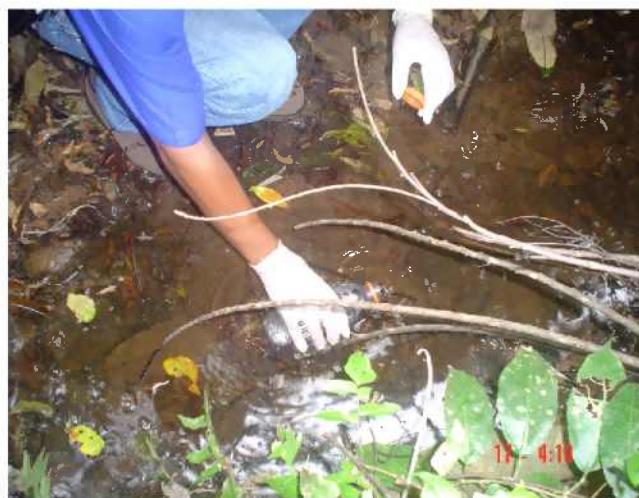
Toma de agua en la quebrada para análisis.

El análisis de agua de este cause, lo realiza el Laboratorio de sanitaria de la Universidad Tecnológica de Panamá, los resultados se presentan en **el anexo 7**.

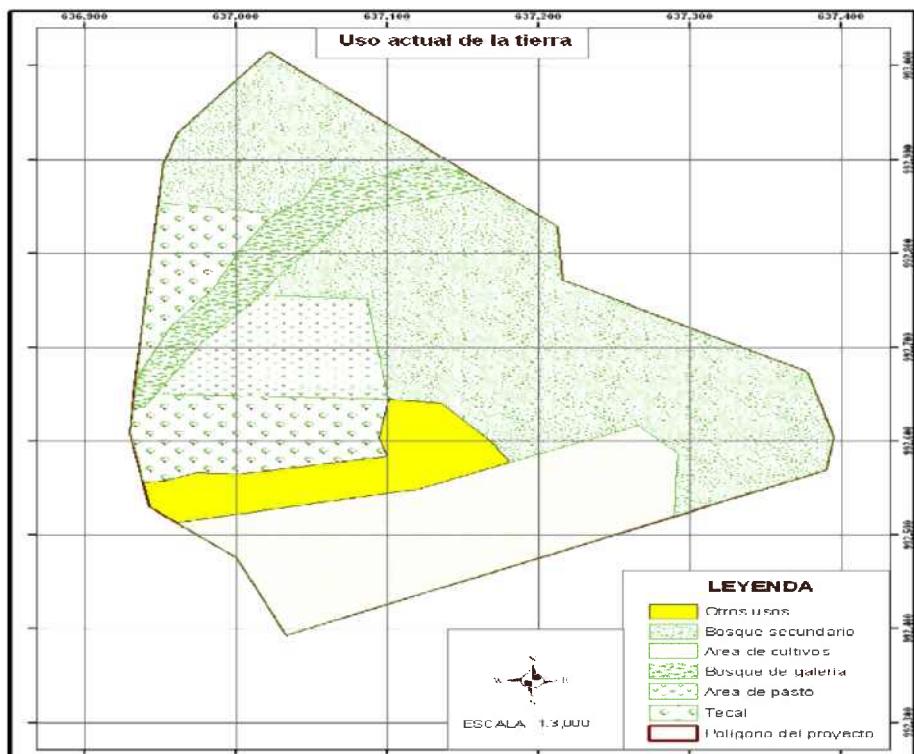
USO ACTUAL DEL SUELO

Tipo de uso	Área (hectáreas)	%
Bosque secundario	7.4650	45.4
Bosque de galería	1.0850	6.5
Tecal	1.9504	11.9
Pasto	1.2320	7.5
Áreas de cultivo	3.1700	19.3
Otros usos (casa, camino, árboles dispersos)	1.5400	9.4
Total	16.4424	100.00

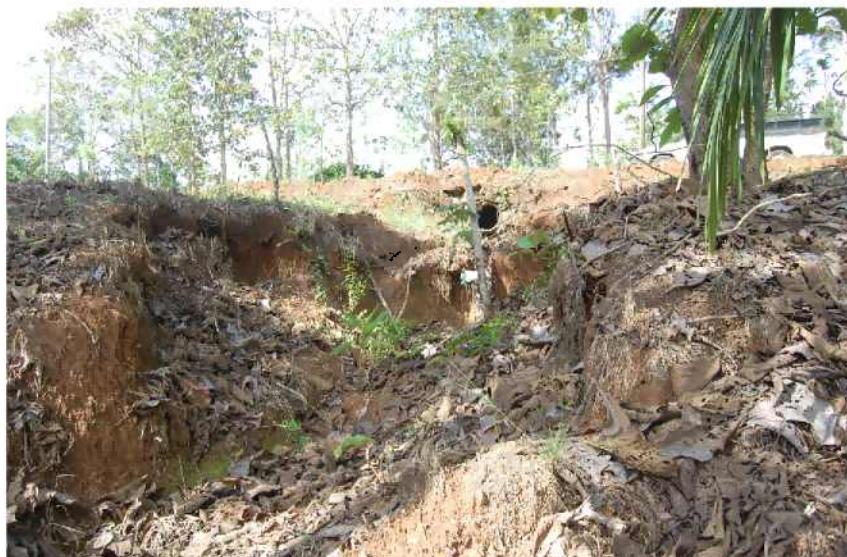
**DRENAJE PLUVIAL QUE CONDUCE LAS AGUAS HACIA LA QUEBRADA
INTERMITENTE**

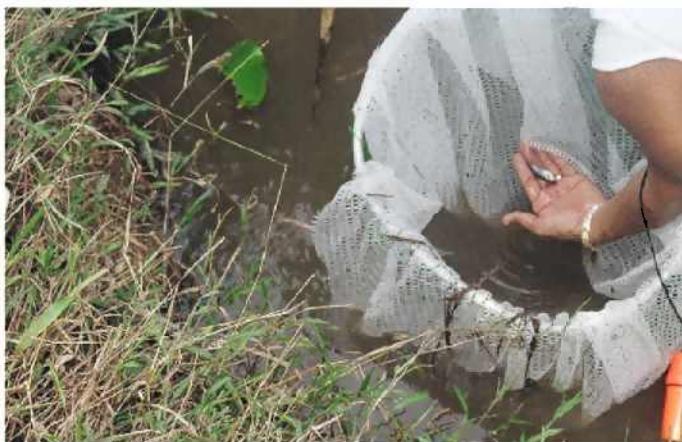
Muestreo en la quebrada con diferentes ojos de malla

Especies acuáticas: En la quebrada intermitente que nace en la finca se realizó un muestreo donde se observaron peces como las sardinas de *Astyanax aeneus* y *Gephyrocharax intermidius*, de la Familia *Poeciliidae* el *Brachirhaphis terrabensis* (parívivo) los cuales son considerados peces primarios, por ser habitantes de aguas estrictamente dulce.

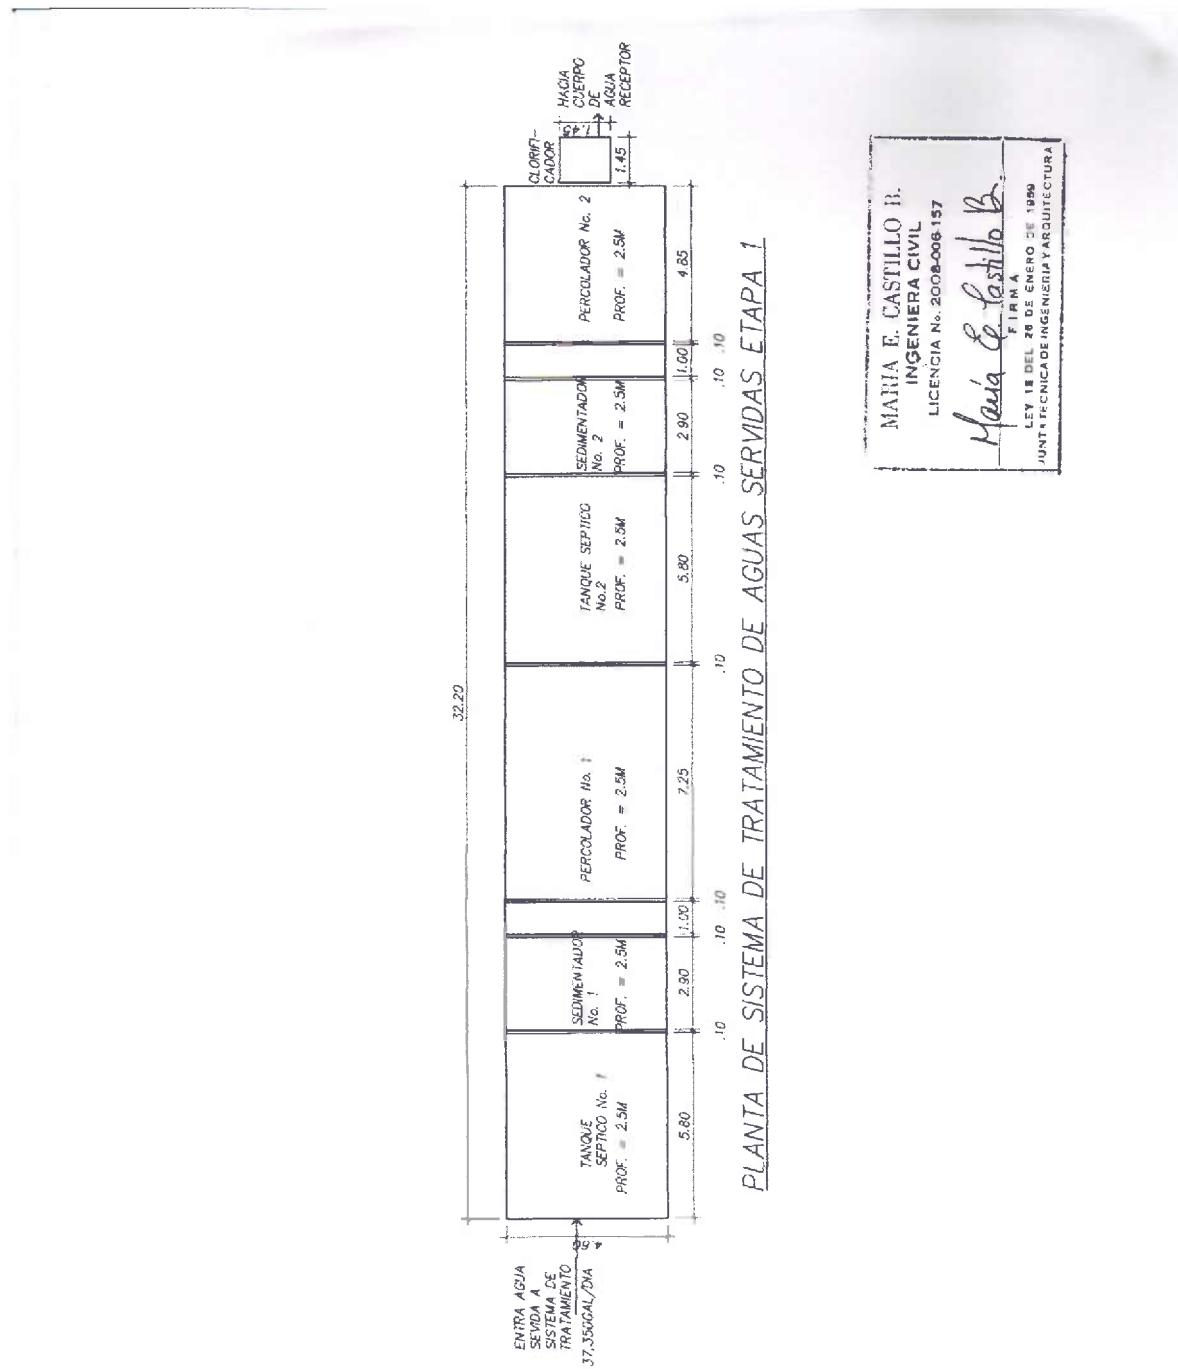
PLANTAS DE SISTEMA DE TRATAMIENTO DE AGUAS SERVIDAS ETAPA 1

Qj =	59.59	m ³ /dia	=	2.48	m ³ /hora	
Tr =	30 minutos =			0.50	horas	
V =	Qj x Tr =			1.24	m ³
