**MEMORANDO DSH- 1171 -2021**

**ASUNTO :** Respuesta a MEMO DEEIA – 0603-1009-2021

OBSERVACIONES A ESTUDIO DE IMPACTO AMBIENTAL

Estudio: "ESTUDIO, DISEÑO CONSTRUCCIÓN Y FINANCIAMIENTO DEL CAMINO SAN JOSÉ-CALIDONIA-PLATANARES-PIXVAE"

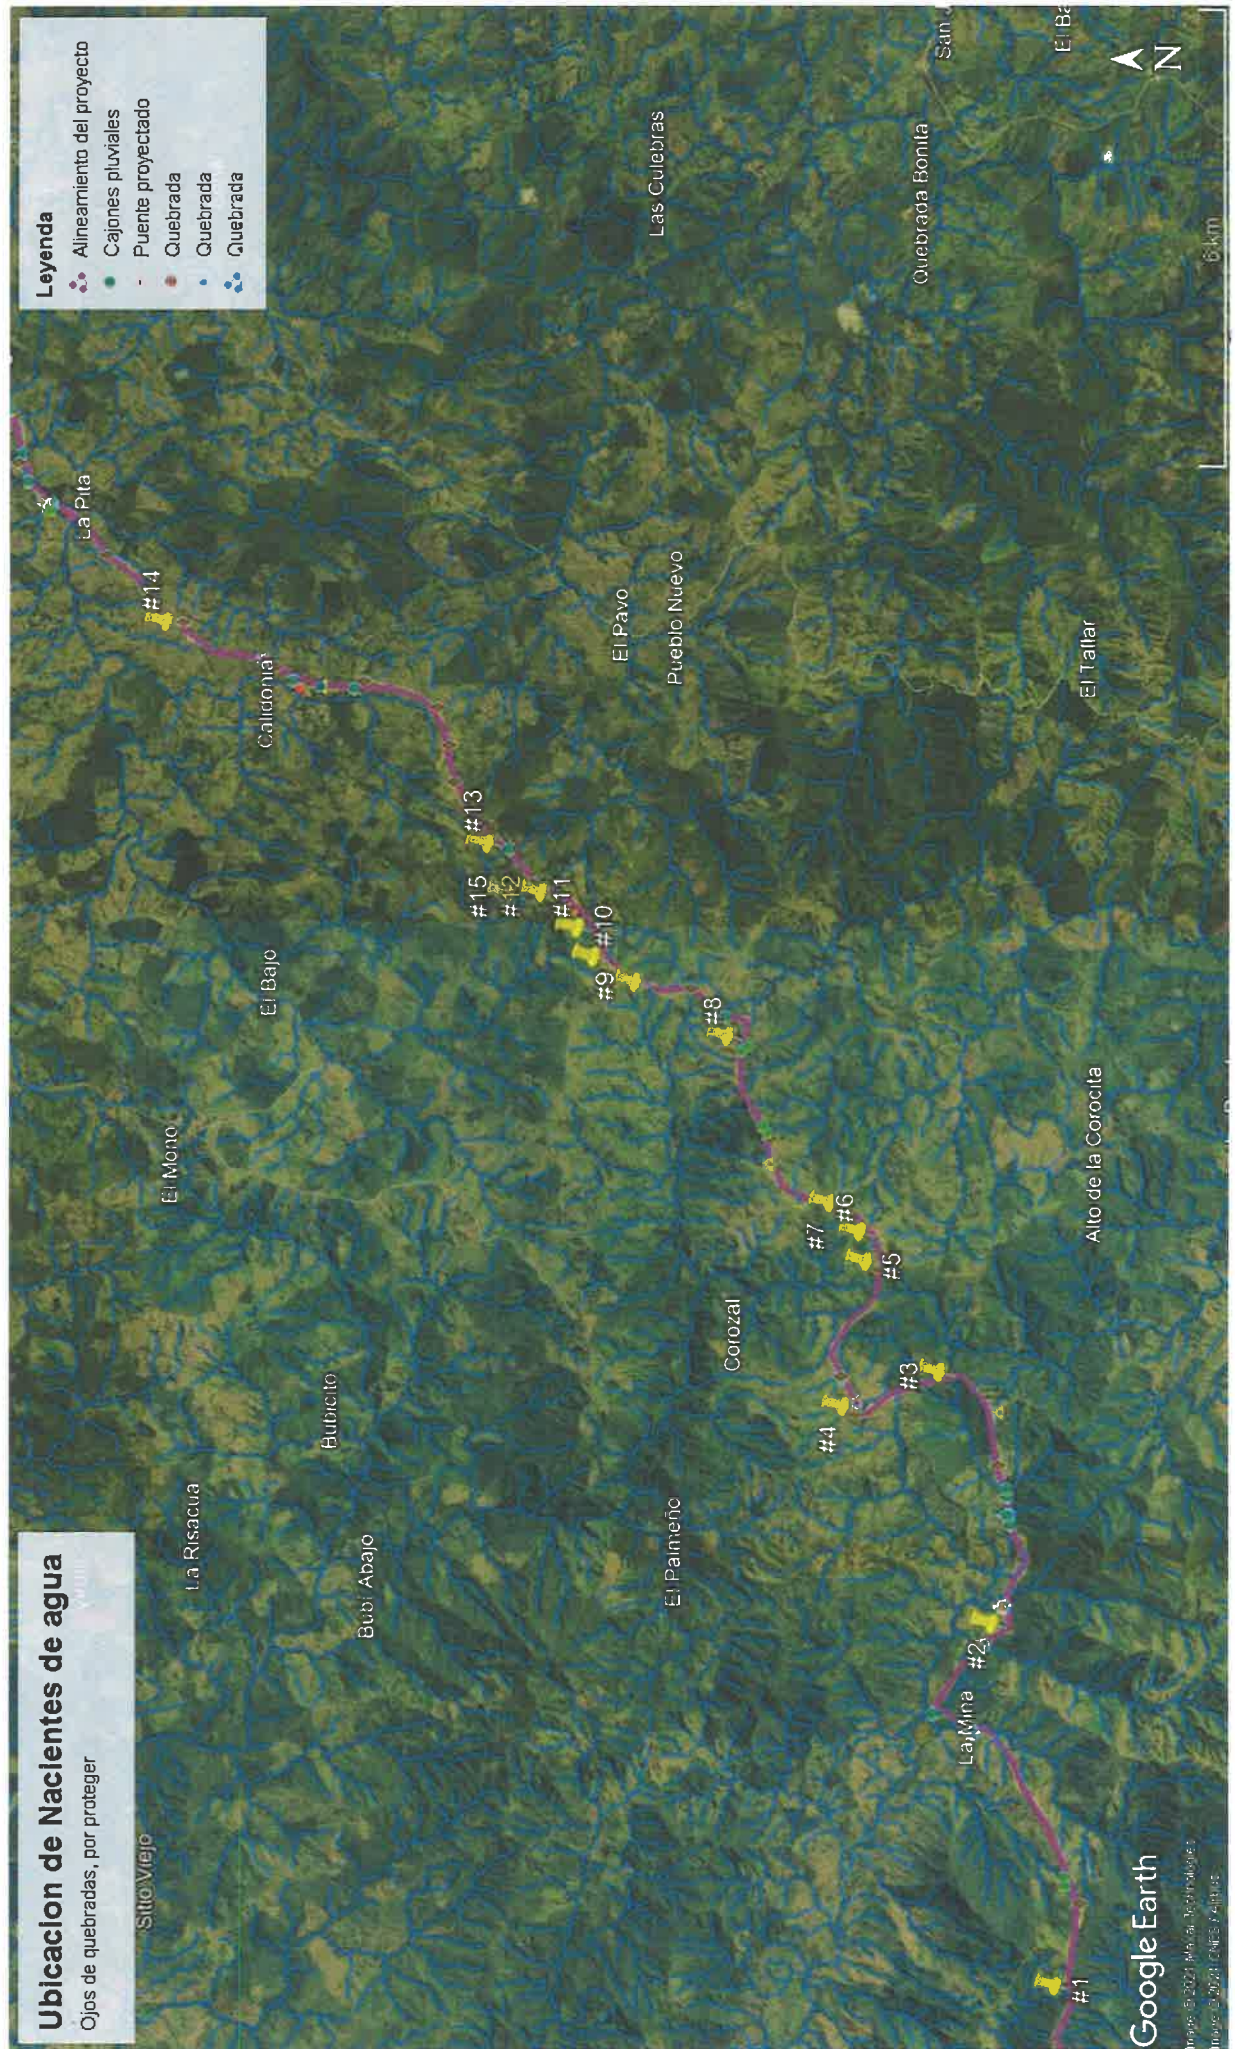
# Ubicacion de Nacientes de agua

1. Se solicita ajustar alineamiento, a fin de cumplir con la ley 1 del 3 de febrero de 1994, en el artículo 23 cuando se aproxime a nacientes de agua. Zonas críticas donde el alineamiento no cumple con la ley en 14 nacientes de agua. Ver mapa y cuadro de coordenadas de nacientes de agua, anexos.

Ojos de quebradas, por proteger

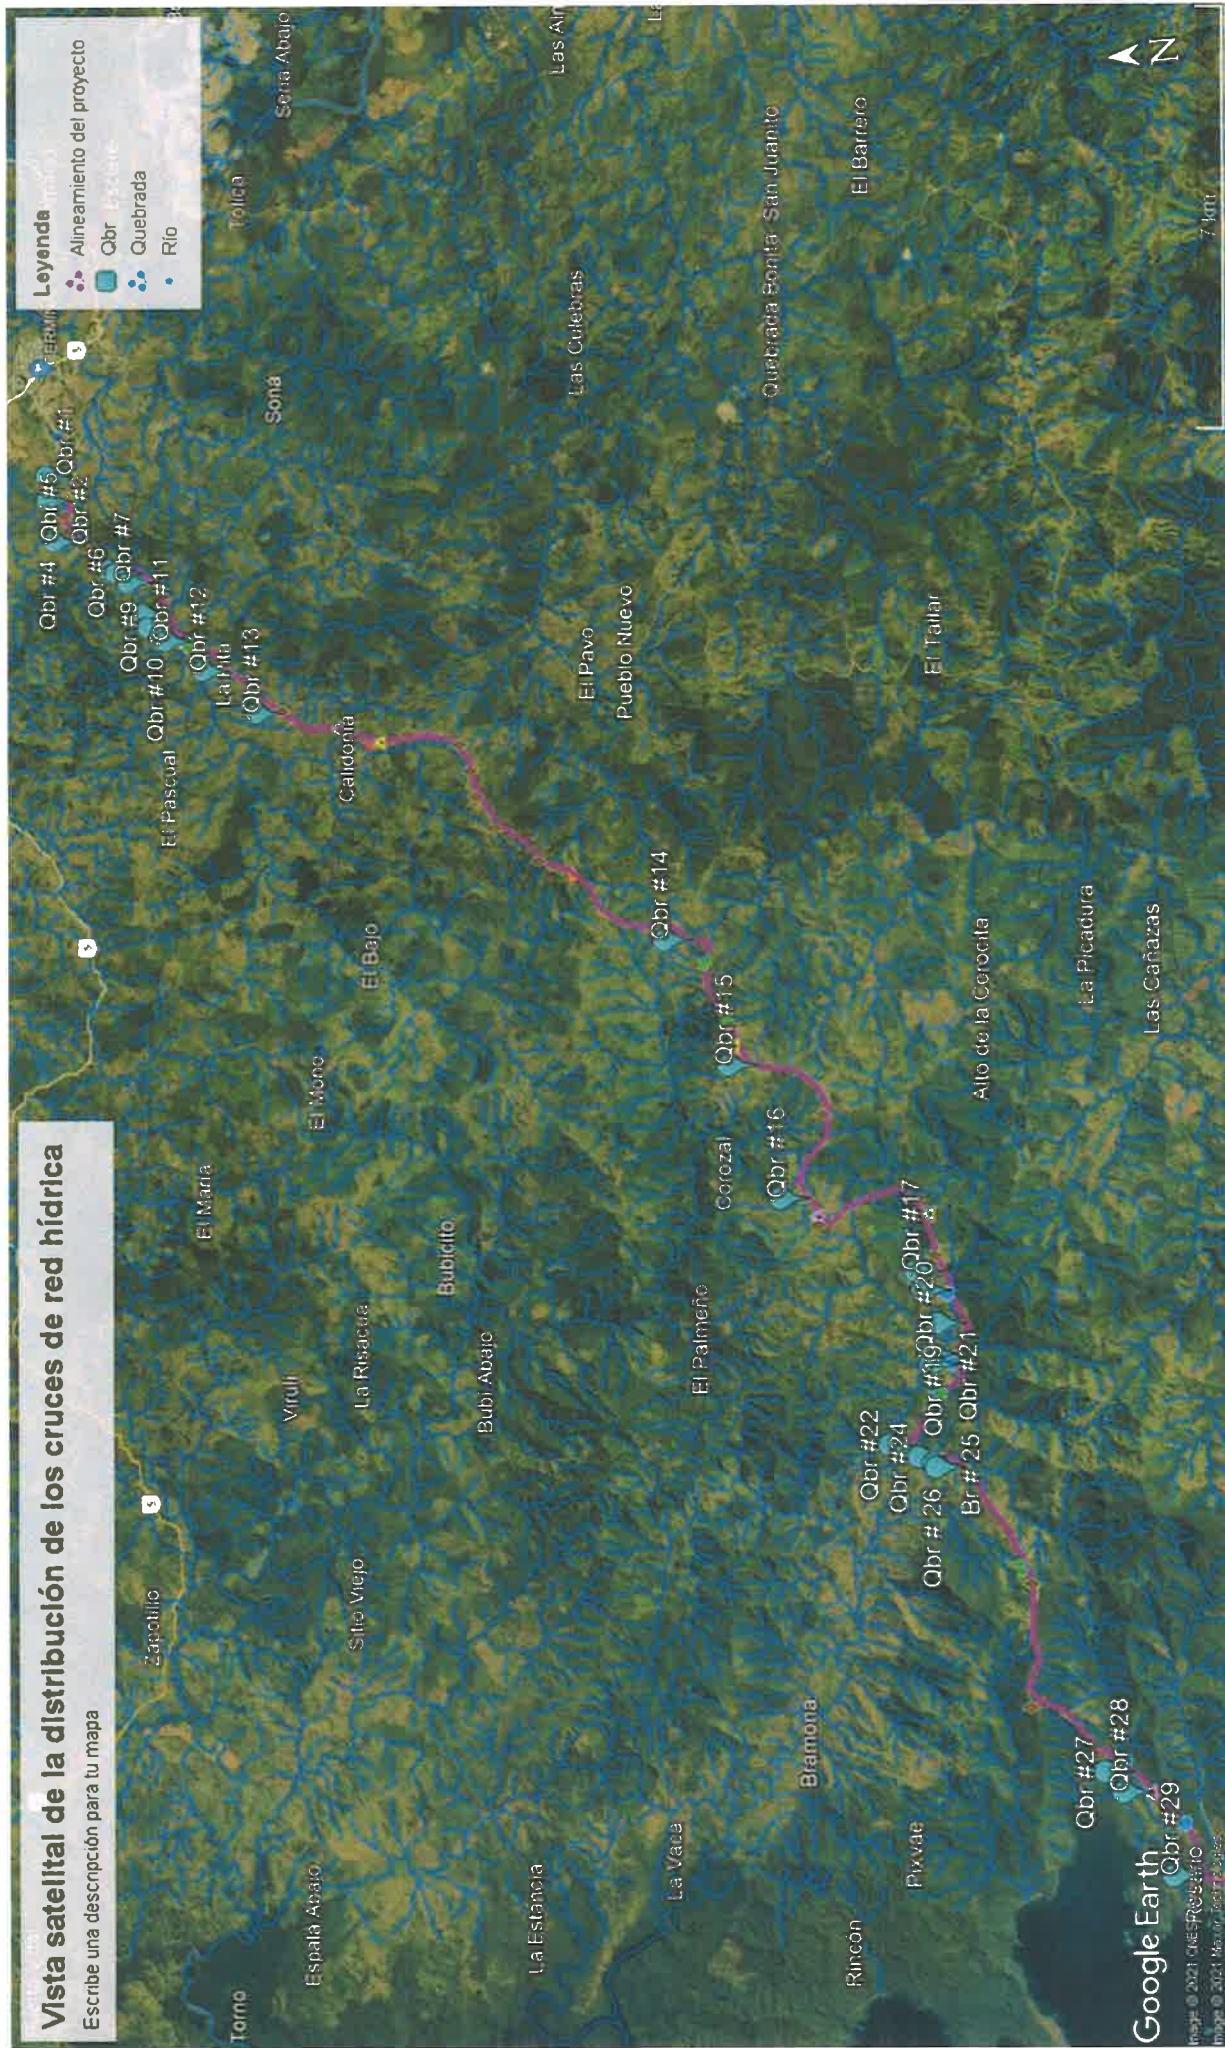
# Vista satelital de la distribución de los cruces de red hídrica

2. Presentar descripción de medida efectiva que garantice el flujo libre del agua de los cuerpos hídricos el cual el nuevo alineamiento pasa 29 veces. Ver vista satelital de la distribución de los cruces del alineamiento sobre quebradas y Cuadro de coordenadas de los cruces del alineamiento sobre quebradas en anexos.

| Pág. | Sección | Declara | Observación |
|---|---|---|---|
| 31 | Impactos específicos de carácter negativo Medio Físico | Alteración de drenajes naturales. La construcción de la carretera contempla la intervención de 6 ríos y colocación de cajones, lo cual generará cambios en el patrón de drenaje actual. | Tal como lo indica la Resolución No. DM 0431-2021 del 16 de agosto de 2021, en su artículo: 2 y 3, se solicita la caracterización de las fuentes hídricas mediante estudio hidroológico, para este caso de los 29 cuerpos detectados, de los cuales solo se identifican 18. Ver cuadro. |

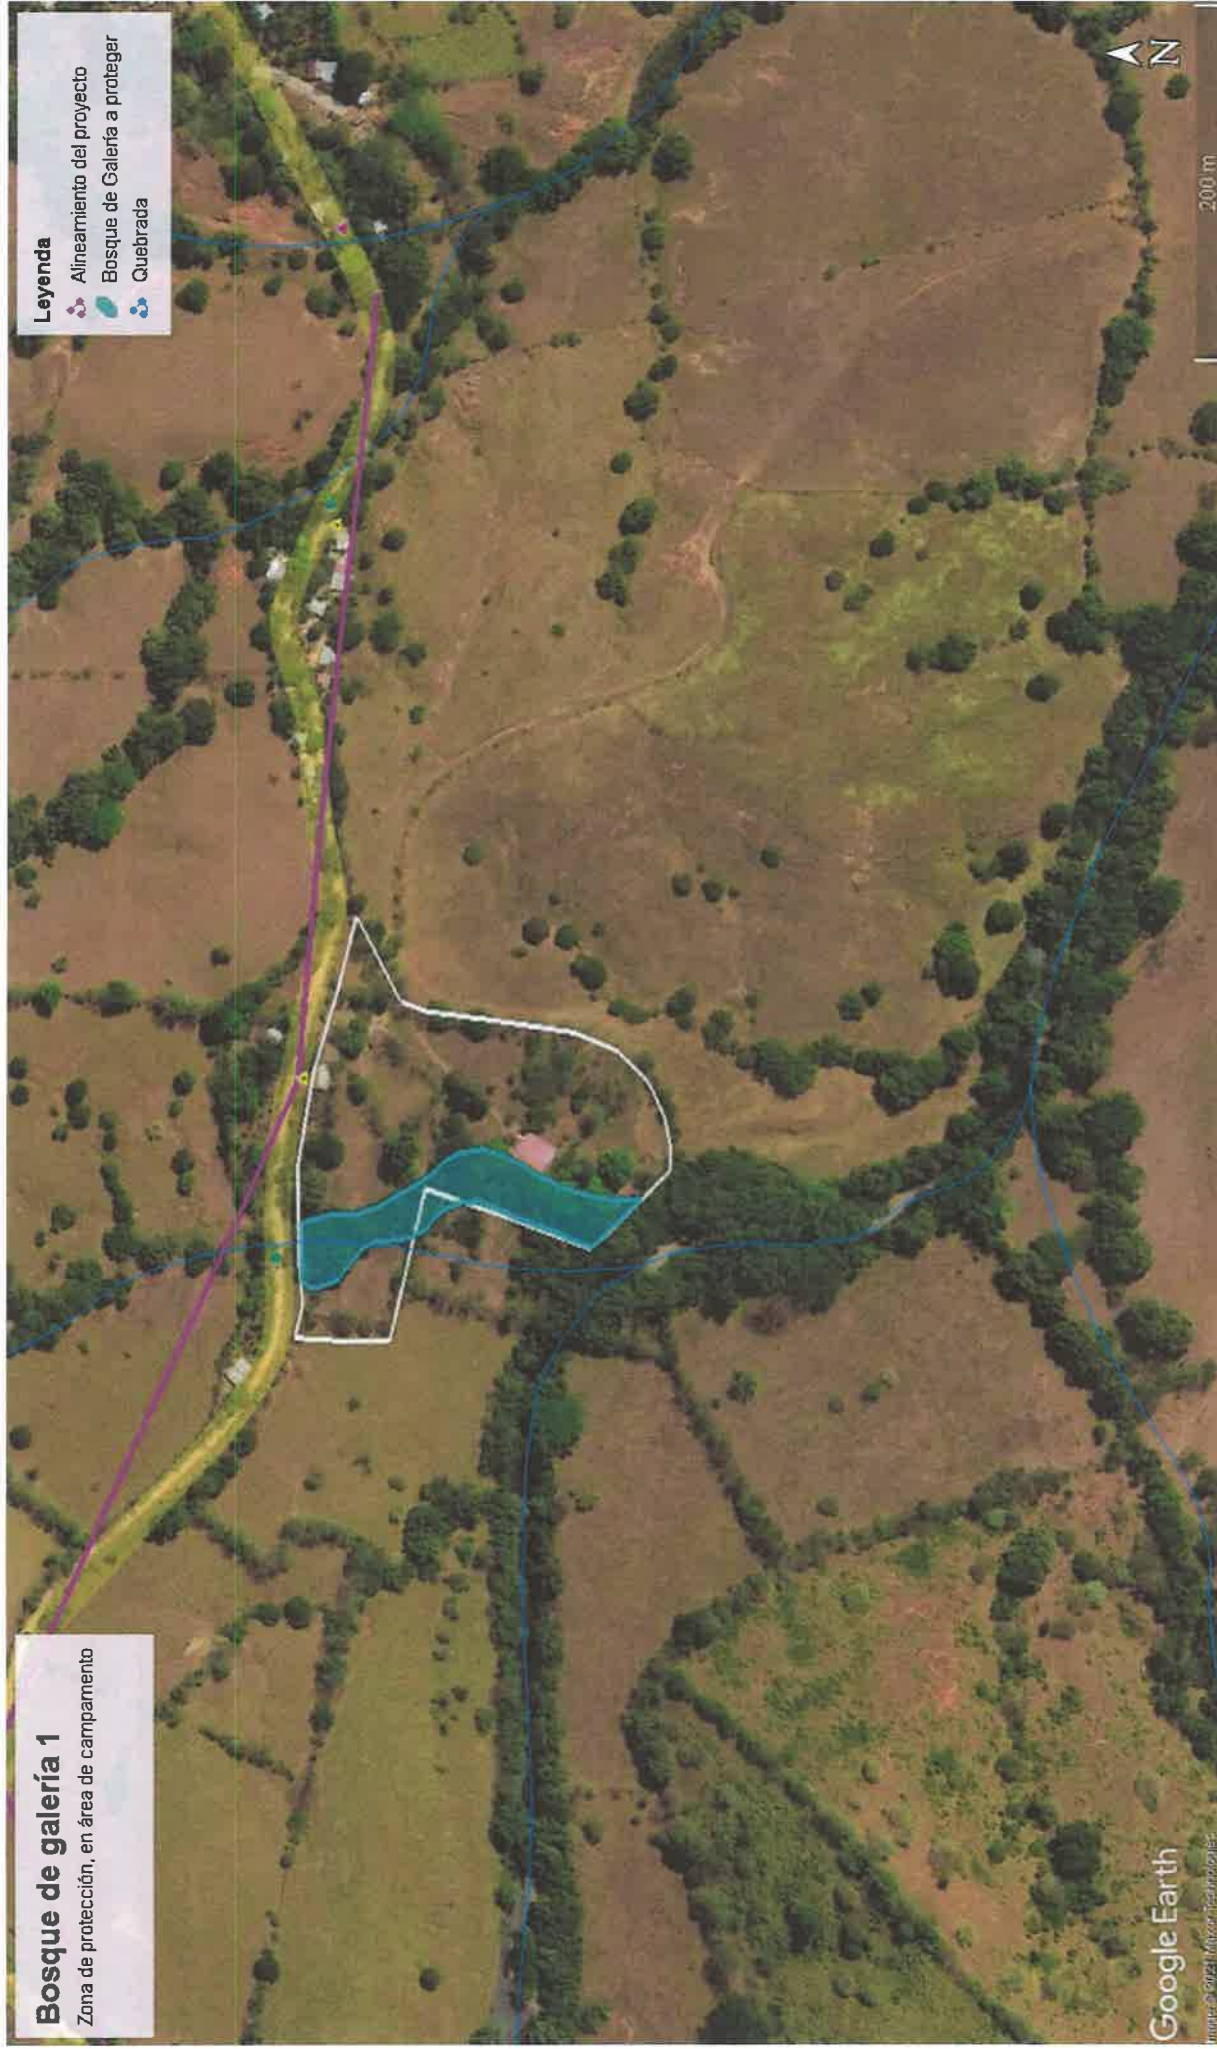
## Bosque de galería 1

3. Protección absoluta de todos los bosque de galería según el artículo 23, que declara: *En los ríos y quebradas, se tomará en consideración el ancho del cauce y se dejará a ambos lados una franja de bosque igual o mayor al ancho del cauce que en ningún caso será menor de diez (10) metros; incluyendo el polígono del campamento y zona fuente de material selecto. Ver marcación de la zona de protección en vista satelital anexo.*

Zona de protección, en área de campamento

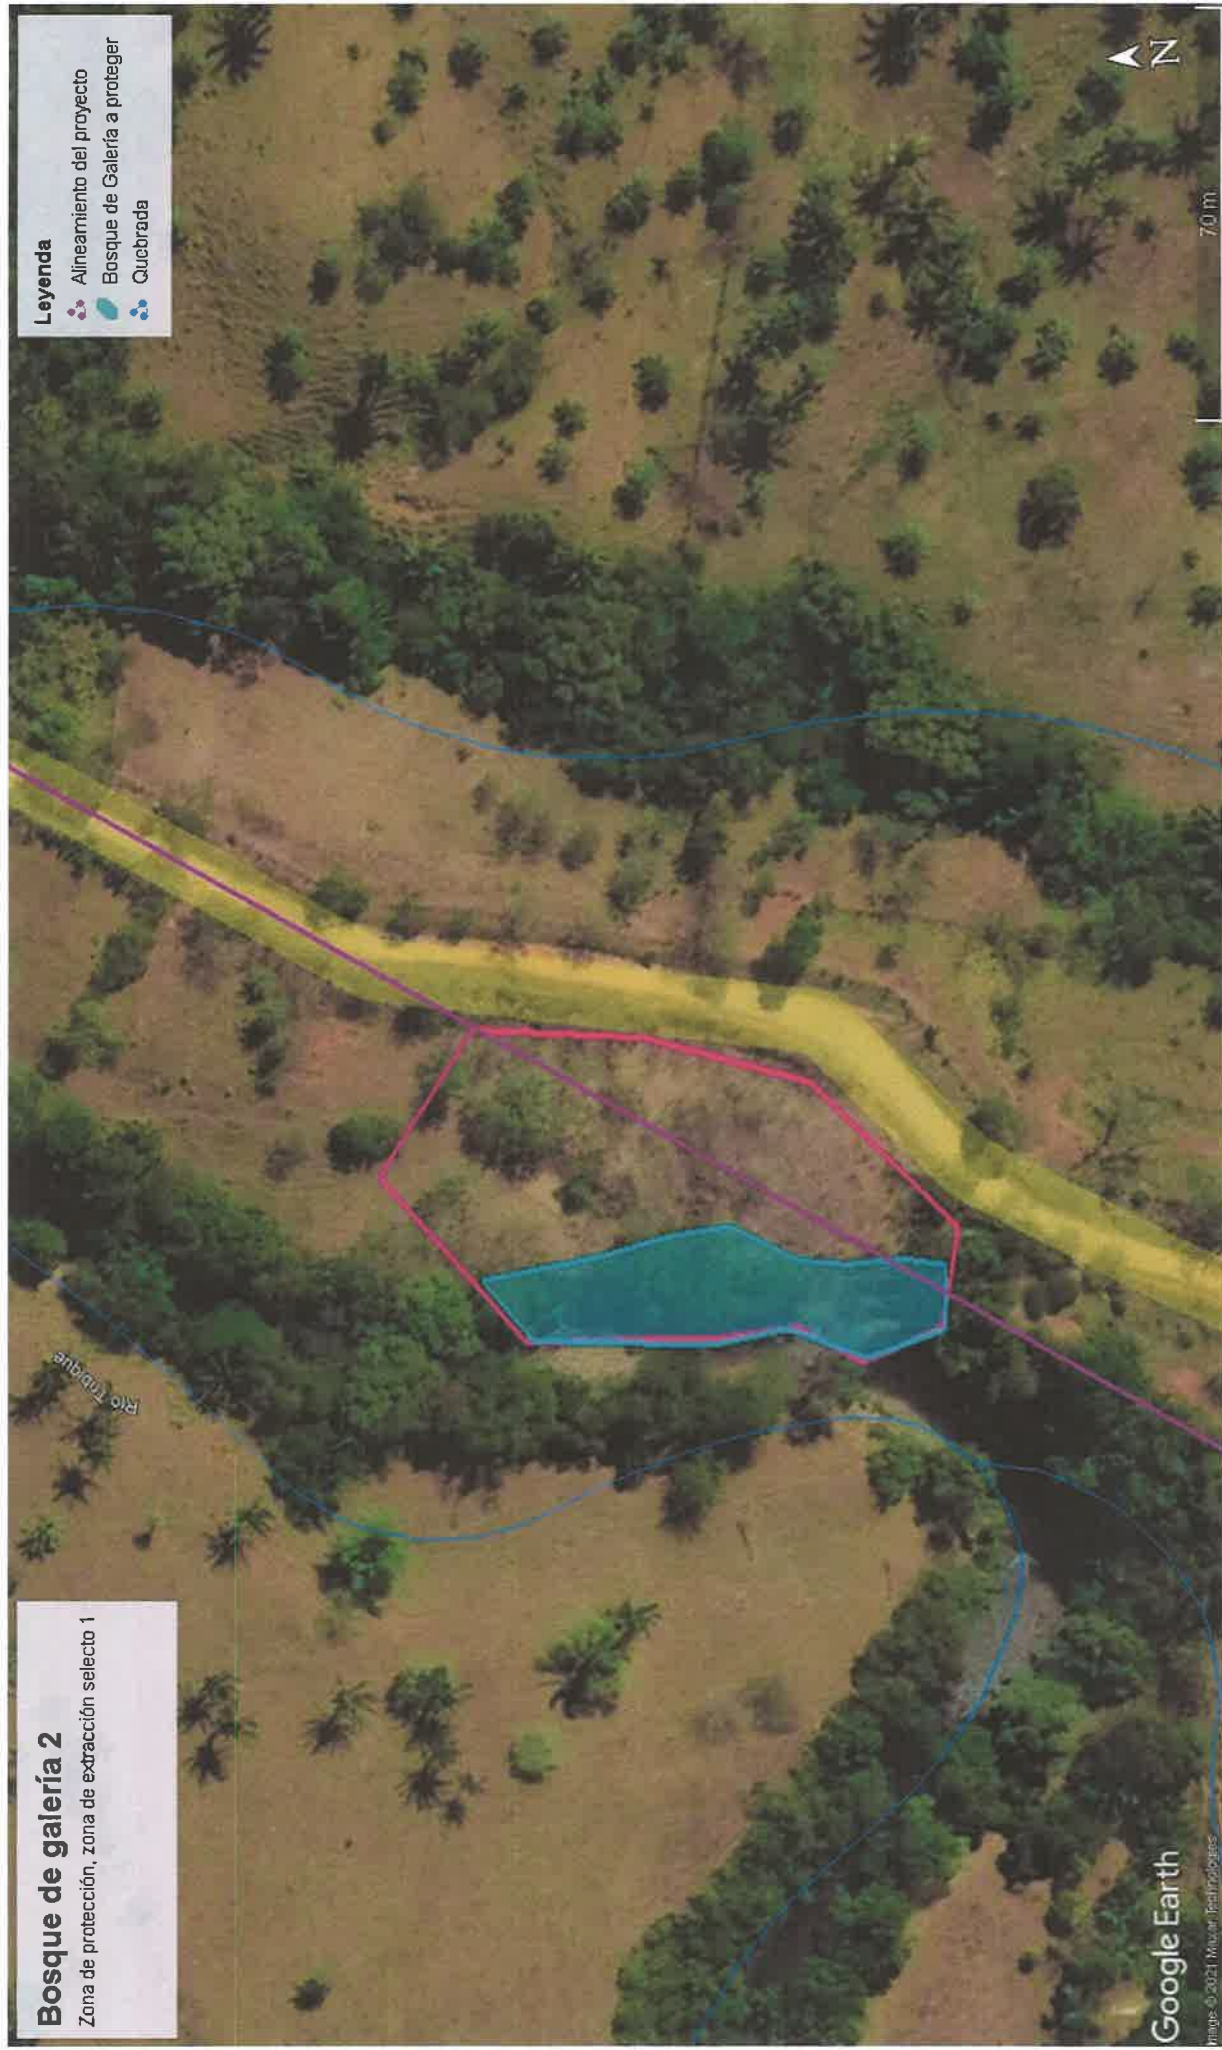
## Bosque de galería 2

Zona de protección, zona de extracción selecto 1

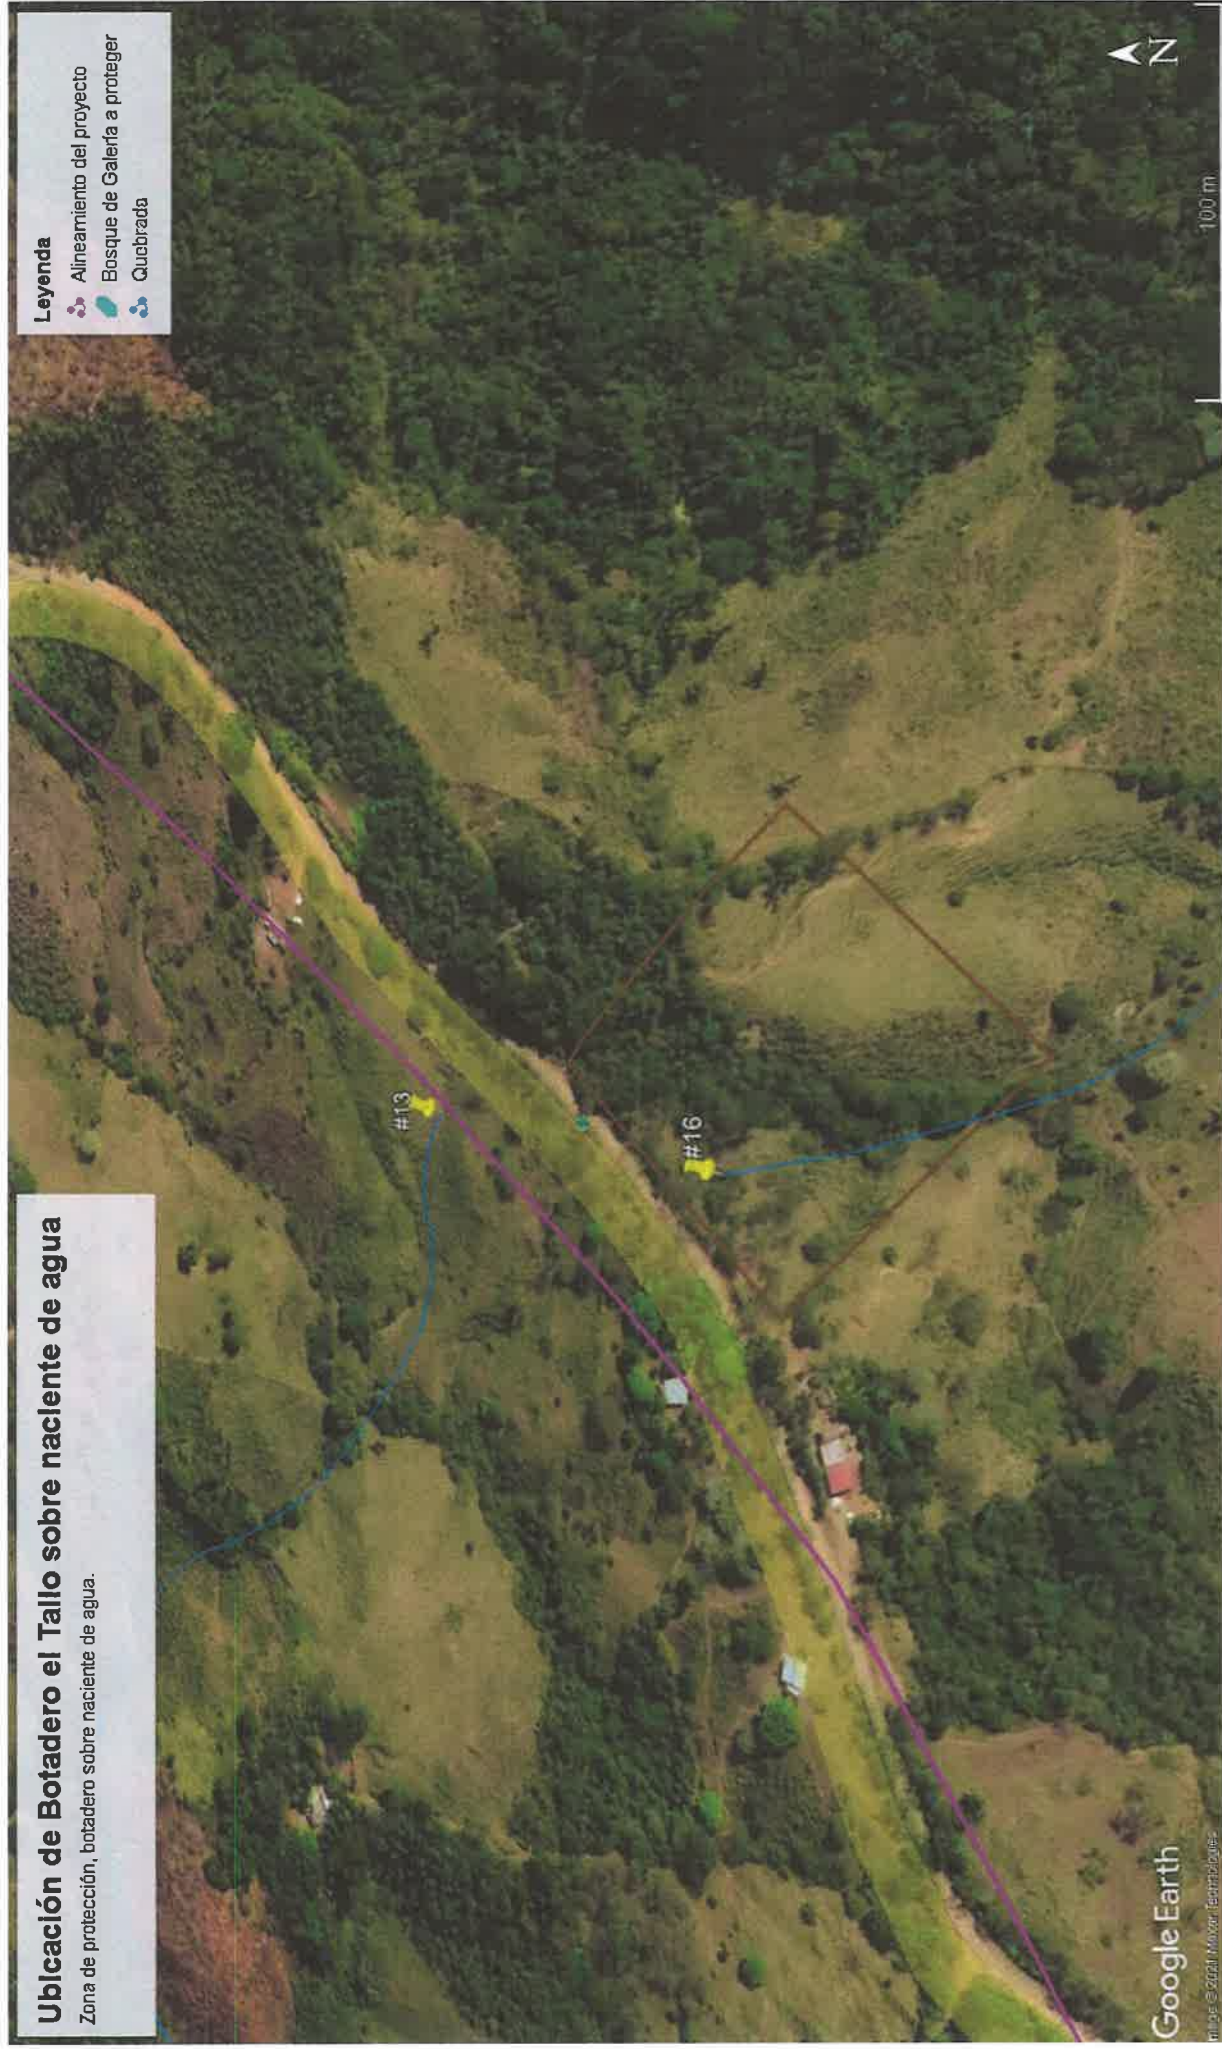
## Ubicación de Botadero el Tallo sobre nacimiento de agua

4. Excluya la zona propuesta para botadero debido a que se encuentra sobre naciente de agua. Ver mapa anexo.

Zona de protección, botadero sobre nacimiento de agua.
