GEOMATICA-EIA-CAT I-0189-2021

Proyecto: **“ACACIAS LAS VERANEAS”**

REPÚBLICA DE PANAMÁ
MINISTERIO DE AMBIENTE
DIRECCIÓN REGIONAL DE PANAMÁ NORTE
SECCIÓN DE SEGURIDAD HÍDRICAINFORME TECNICO (EIA) No. 5- 2021

Atendiendo solicitud verbal de apoyo a la Sección de Evaluación de Estudio de Impacto Ambiental para participar en la Inspección Técnica del EIA Categoría I, presentado por la empresa ACACIAS VERANERAS, S. A., del Proyecto denominado “ACACIAS LAS VERANERAS”.

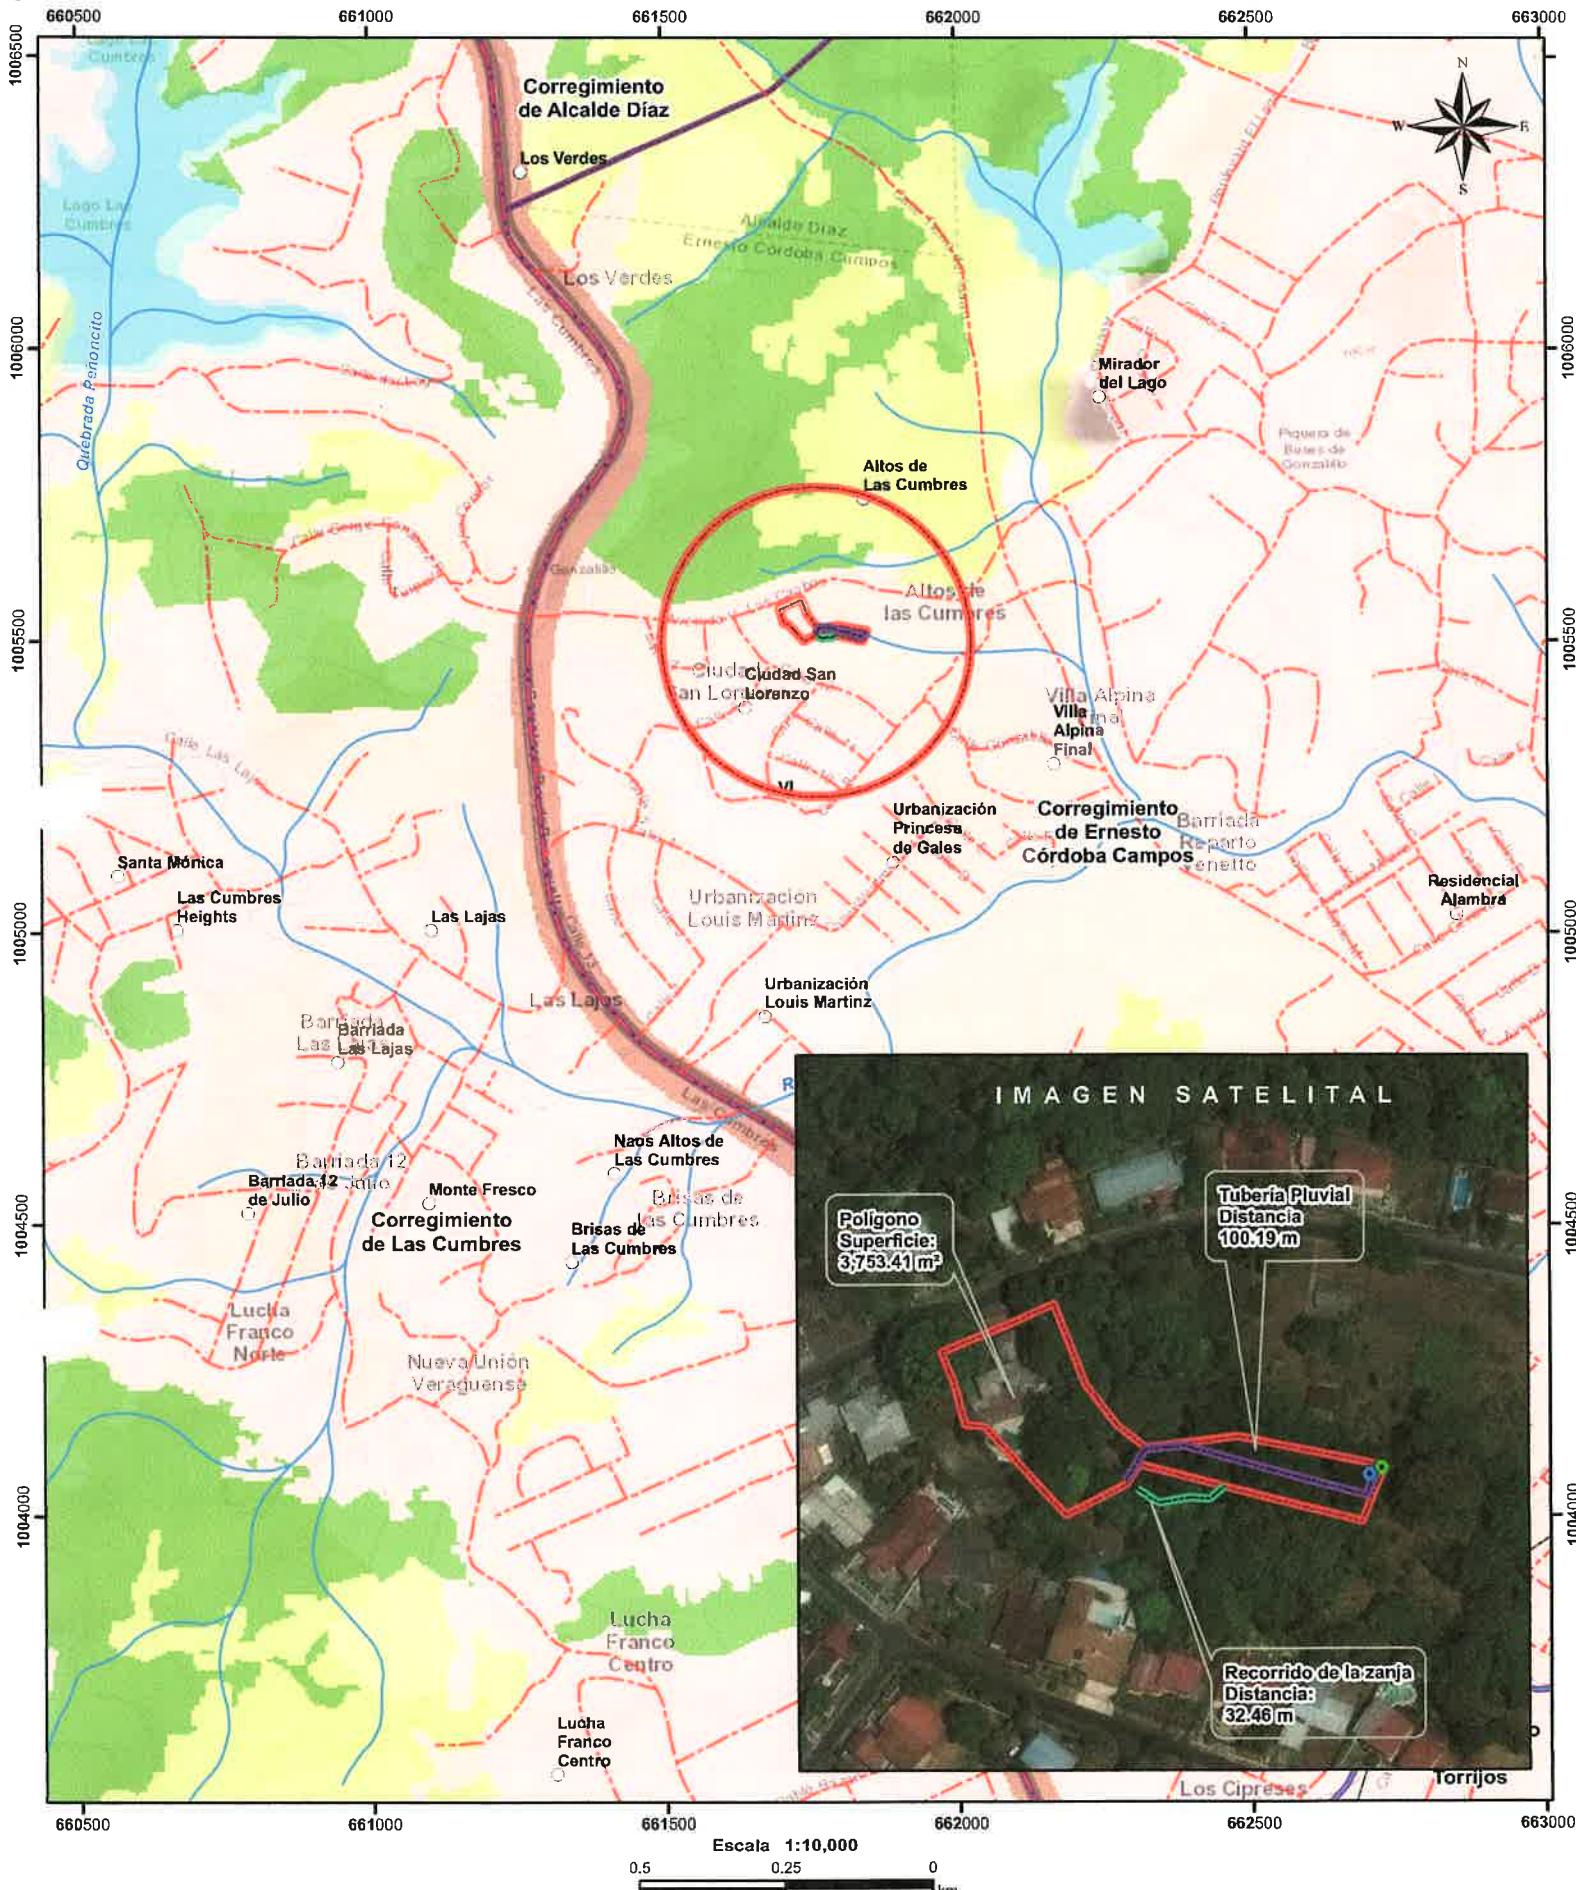
CORREGIMIENTO DE ERNESTO CORDOBA CAMPOS,
DISTRITO DE PANAMÁ, PROVINCIA DE PANAMÁ -
PROYECTO ACACIAS LAS VERANEAS

Con los datos proporcionados se generó un polígono (**3,753.41 m²**) y dos alineamientos denominados “Tubería pluvial” (**100.19 m**) y el otro denominado “recorrido de la zanja” (**32.75 m**). Los mismos se ubican fuera de los límites del Sistema Nacional de Áreas Protegidas. Adicional, se hace la observación de una quebrada S/N que nace dentro del polígono del proyecto a desarrollarse.

De acuerdo a la Cobertura y Uso de la tierra 2012, los datos se ubican al 100% dentro de la categoría de “área poblada”; y según la Capacidad Agrológica se ubica en el tipo **VI** (No arable, con limitaciones severas, aptas para pastos, bosques, tierras de reservas).

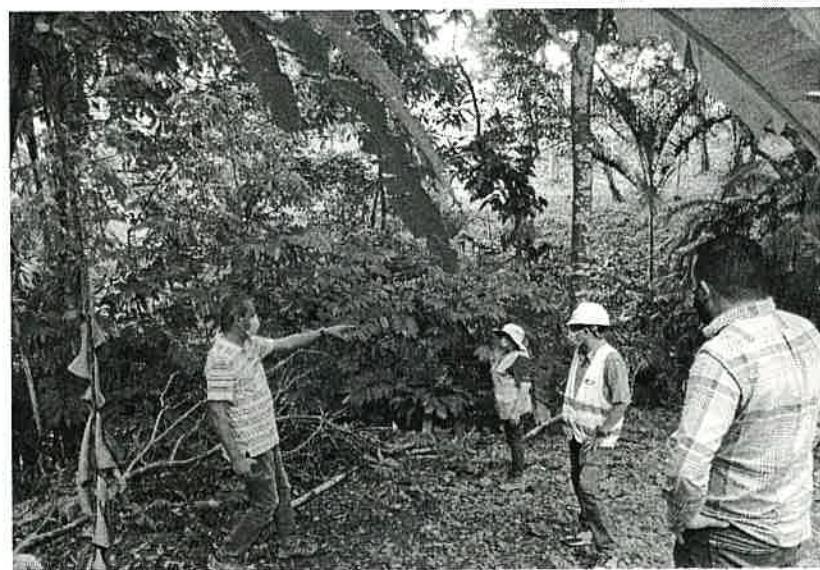
Imagen No.1 Vista del lugar donde se pretende establecer la planta de tratamiento.

4. Por lo anterior, y luego de ir al sitio por donde pasa dicha fuente hídrica, que se trata de una quebrada Sin nombre, de aproximadamente 0.5 metros de ancho, en la que según explicaron los señores Piñedo y Cedeño, colocaran muy cercana a la misma, la planta de tratamiento, la cual en estas fechas y época lluviosa en este sitio es suficiente para mantener un bosque de galería con especies arbóreas adultas y en buen estado, sin embargo el caudal que fluye es muy escaso, lo que implicaría una escasa fuente de dilución del agua que saldría de la planta de tratamiento, en las coordenadas : 1005512 mN; 661835 mE. Aparte de que el sitio de la quebrada donde se enviarán las aguas de la planta de tratamiento está fuera de su propiedad.

3. Hasta el punto donde se enviaran las aguas que salen de la planta de tratamiento en la quebrada Sin Nombre, con ancho aproximado 0.5 metros de ancho, la cual en esta fecha y estando en época lluviosa es suficiente para mantener un bosque de galería con especies arbóreas adultas y en buen estado. Sin embargo, el caudal que fluye es muy escaso, lo que implicaría una escasa fuente de dilución del agua que saldría de la planta de tratamiento, en las coordenadas: 1005512 mN; 661835 mE.

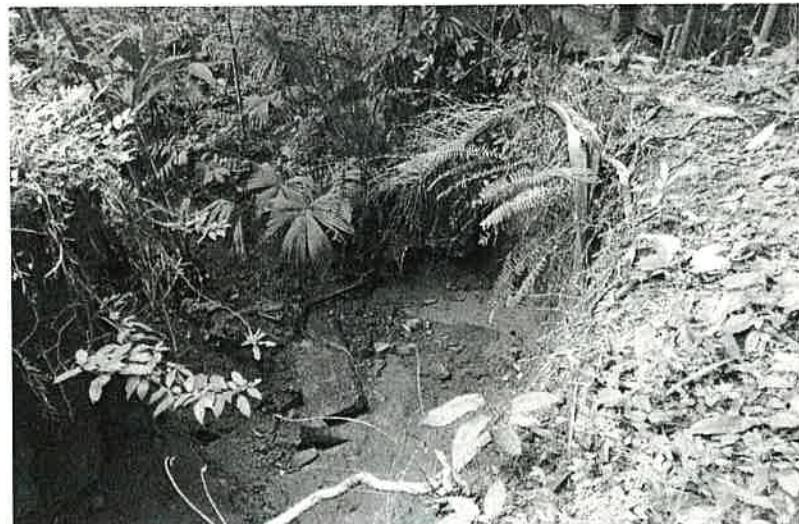
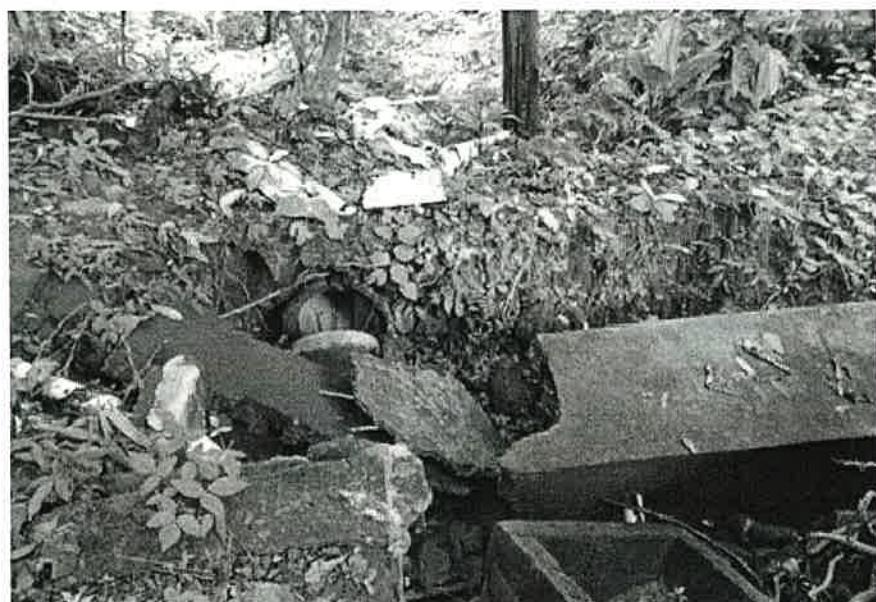
6. En el recorrido por la Finca pudimos observar cárcavas profundas provocadas por las corrientes que bajan por el terreno, ya que el mismo es un terreno bastante inclinado.

Imagen No.2 y 3: Drenajes naturales tipo cárcavas y drenajes que deben ser reconstruidos por su estado de deterioro y velocidad de la corriente dentro del polígono del proyecto

4. Llama la atención que el sitio de la quebrada donde se enviarán las aguas de la planta de tratamiento está fuera de la propiedad de la empresa.
5. También nos comentaron que se hará un sistema de recolección de las aguas de lluvia desde las partes altas para conducirlas hacia la quebrada Sin Nombre. Cabe destacar pudimos observar cárcavas profundas provocadas por las corrientes que bajan el terreno, ya que el mismo es un terreno bastante inclinado. Esto indica que se debe tener en cuenta si toda esta agua es agua de lluvia que cae al terreno de su propiedad, o bien, es recargada por el agua que pasa por las cunetas, lo que habría realizar cunetas mejoras.

6. En base a lo anterior es importante especificar, cómo se realizará dicha recolección de las aguas de escorrentía hasta llevarla a la quebrada Sin Nombre. Dicho esto, es probable que vaya afectarse el bosque de galería que bordea la quebrada Sin Nombre en el punto donde se dispondrán esas aguas, dependiendo de cómo realizarán dicha recolección de aguas, producto de las escorrentías dentro de la propiedad. Cabe destacar que existe una gran cantidad de especies arbóreas en el bosque de galería, saludable y denso.

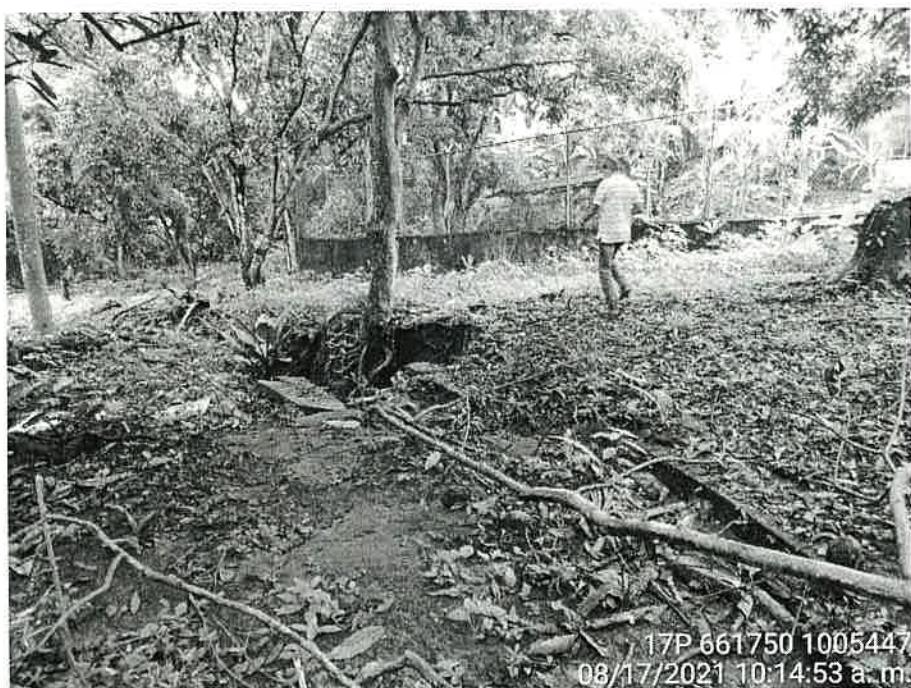
Imagen No.4: Observamos el área de construcción del acceso al proyecto y los efectos en los árboles de la erosión hídrica en los árboles, dentro del polígono del proyecto
