ESTUDIO DE IMPACTO AMBIENTAL

DOCUMENTO DE ACLARACIONES

LOCAL COMERCIAL EL PREFERIDO

**COMUNIDAD DE METETÍ CENTRO, CORREGIMIENTO DE METETÍ,
DISTRITO DE PINOGANA, PROVINCIA DE DARIÉN**

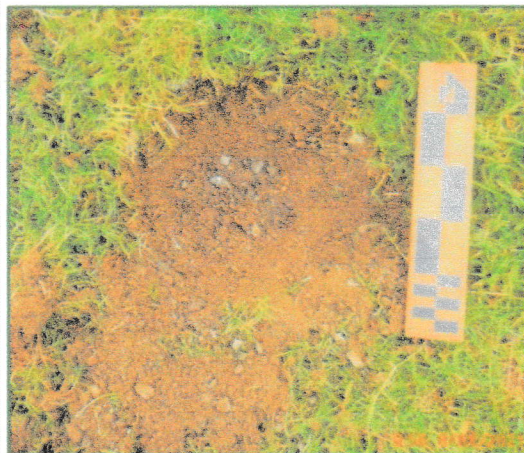
Foto 2. Vista del Sondeo 1

Sondeo 1: Este sondeo se ubicó en las coordenadas UTM WGS 84: 18P 172550E, 940805N y la elevación de 50msnm. Se preparó una cuadrícula de 24 x 28cm. y la profundidad de 14cm. Del 0 – 14cm es la capa superior, color del suelo es entre crema y pardo suave mezclado con tosca y gravas. Tierra removida y rellenada. En este sondeo no hubo ninguna evidencia de material cultural.

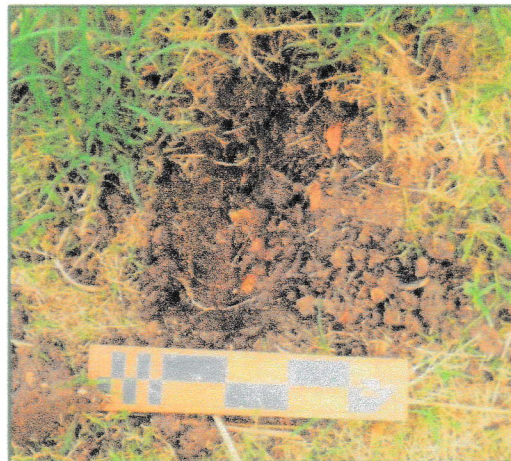
Foto 3. Sondeo 2.

Sondeo 2: Este sondeo se ubicó en las coordenadas UTM WGS84: 18P 172550E, 940811N y en una elevación de 50msnm. Se abrió con una cuadrícula de 20 x 25cm., y con una profundidad de 7cm. Del 0 – 7cm, es una sola capa, color del suelo es entre crema y pardo, tierra suelta con relleno de gravas, de las construcciones cercanas al sitio del proyecto.

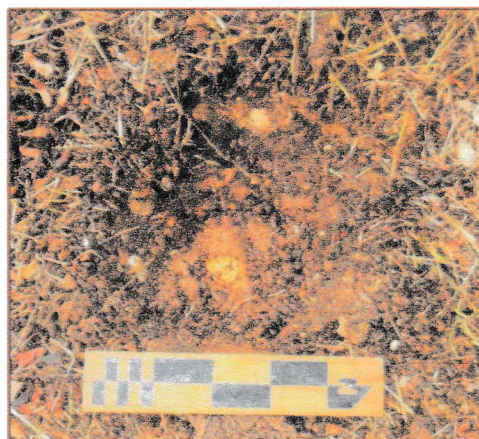
Foto 4. Sondeo 3.

Sondeo 3: Se localiza en las siguientes coordenadas de UTM WGS 84: 18P, 172141E, 940812 y en una altitud de 51msnm. La cuadrícula se abrió con 25 x 25cm de extensión y la profundidad de 14cm. Del 0 – 14cm., suelo color entre chocolate y crema con material tosca compacto y se profundiza.

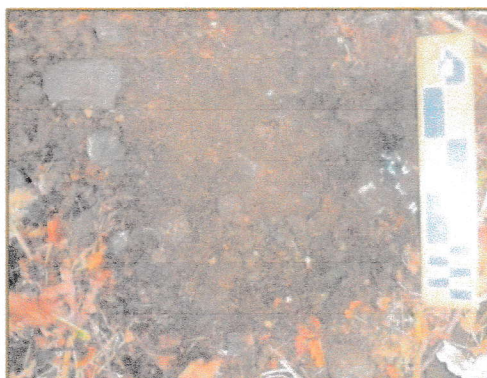
Foto 5. Acado del Sondeo 4.

Sondeo 4: Ubicación del sondeo en coordenadas UTM WGS 84: 18P 172538, 940831N y en altitud de 51msnm. La cuadrícula se abrió con 25 x 30cm., a la profundidad de 12cm. Del 0 – 12cm es la capa superior, color del suelo es entre chocolate y crema, cubierto de gravas y por debajo compacto de tosca.

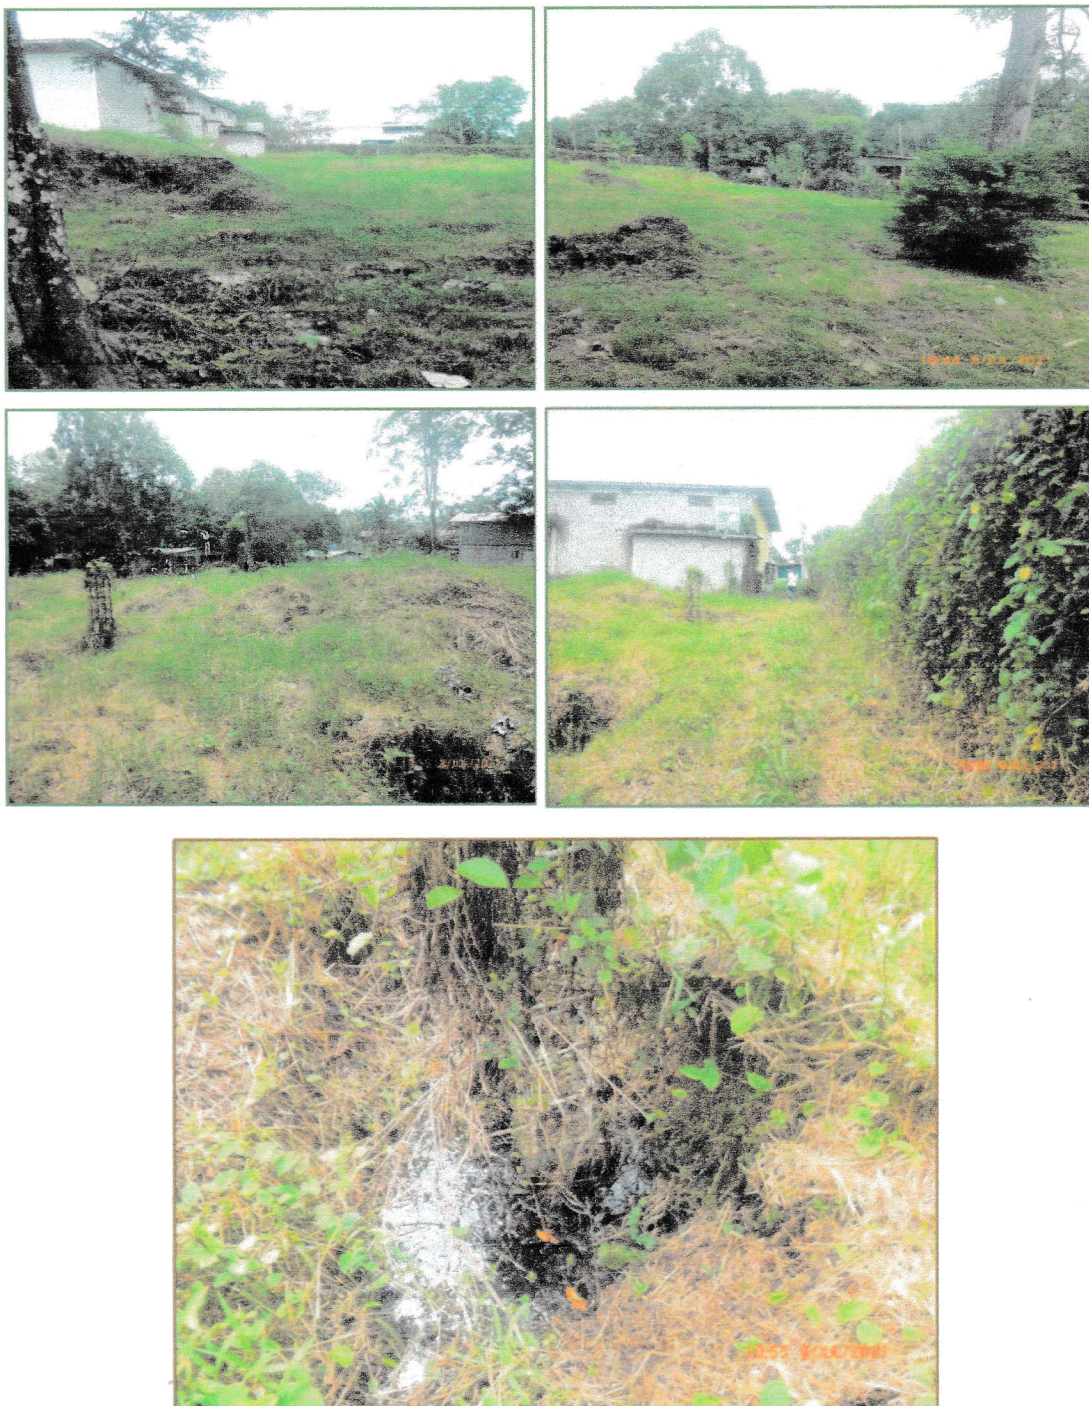
Fotos 10, 11, 12, 13 y 14. Vista la parte trasera del proyecto en el sector norte, se observa desechos de materiales, estructuras de construcción y excavaciones profundas de las fundaciones, tierras echadas o acumuladas y rellenadas con toscas en el área.
