**INVESTIGACIÓN GEOFÍSICA
CON FINES DE VALORACIÓN DE MANIFESTACIÓN
DE NACIMIENTO DE AGUA SUPERFICIAL
EN EL PROYECTO P.H. FRENO**

HIDROGEO SERVICIOS CONSULTORES, S. A.

**PREPARADO POR: MSc. GEOL. RONELDO ARJONA
(LICENCIA PROF. No. 2011-185-001)**

ABRIL, 2021

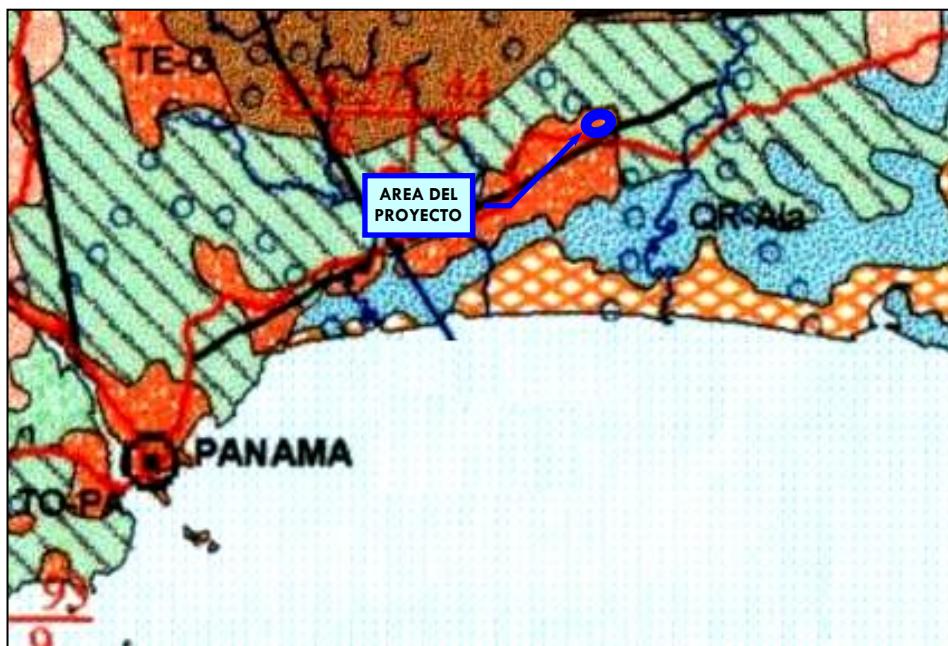
Figura 7. Mapa Hidrogeológico del área del Proyecto.
Fuente: Mapa Hidrogeológico de Panamá, ETESA, 1999.

La referencia del Mapa Hidrogeológico de Panamá, Escala 1:1, 000,000 atribuye al área de estudio el siguiente tipo de acuíferos (Figura 7):

Áreas con acuíferos locales, continuos o discontinuos de productividad limitada, Q = 3 - 5 m³/h (13 - 22 gpm), con permeabilidad baja, pertenecientes al grupo geológico Panamá fase marina (TO-PA). Acuíferos constituidos por depósitos marinos generalmente de naturaleza clástica, con secciones ocasionales de origen bioquímico (calizas). La granulometría predominante de estos materiales es fina teniendo como origen limos y arcillas. En estas formaciones se encuentran aleatoriamente intercalaciones de basaltos y andesitas en forma de diques. Se puede obtener cierta producción buena en pozos individuales. La calidad química de las aguas es variable. Las investigaciones de campo en este proyecto confirman plenamente estas afirmaciones generales del área.

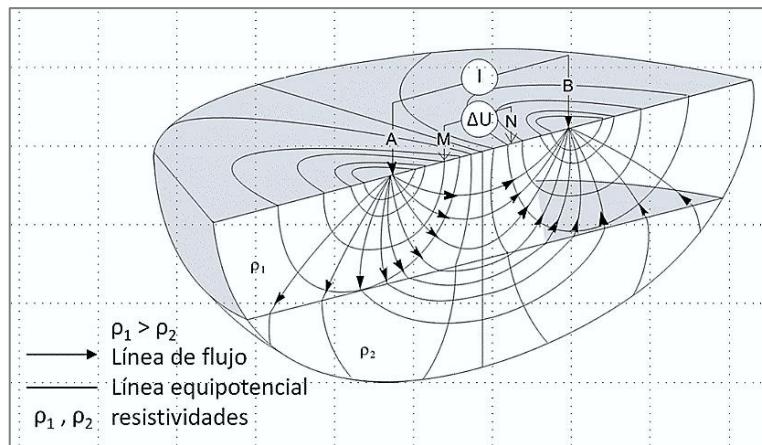
Figura 8. Arreglo de electrodos tipo Schlumberger.

Para detectar las condiciones de disposición espacial de las capas litológicas, se implementó el método geofísico electroresistivo, con el arreglo de electrodos tipo Schlumberger. El reconocimiento mediante resistividad eléctrica constituye una investigación geofísica exploratoria, en la cual las mediciones de la resistividad de la tierra se realizan en la superficie del terreno, aprovechando la particularidad de que la corriente eléctrica inyectada penetra en forma de semicírculo entre un electrodo positivo y otro negativo (Figura 8).

Al aumentar progresivamente la distancia entre electrodos de corriente y hacerse mayor el semicírculo respectivo, se puede tener un registro de las capas geoeléctricas atravesadas, si a su vez se tienen otro par de electrodos midiendo el potencial resultante entre los electrodos de corriente. La resistividad aparente se calcula a través de coeficientes propios de cada arreglo de electrodos, interviniendo además, los principios de cálculo de la conocida Ley de Ohm. En este caso particular de P.H. Fresno se utilizó un arreglo especial para objetivos de capas superficiales con alta densidad inicial de lecturas cada 0.50 m para cotejo estimado de 30 m de profundidad y el llamado arreglo de tres electrodos aplicable en zonas de poco espacio.

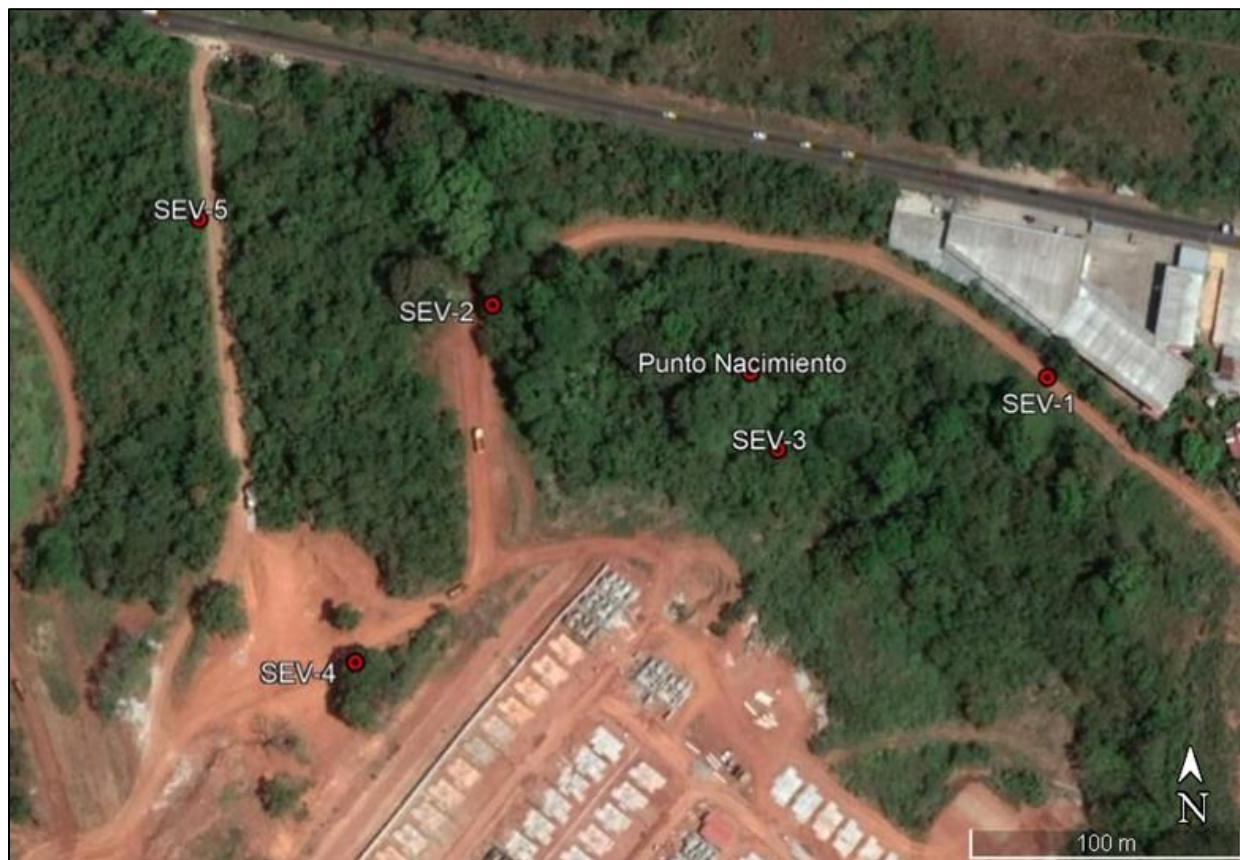
Figura 9. Imagen satelital con la localización de los SEV además del punto de nacimiento de la quebrada s/n. Fuente: Google Earth, 2021.

En el despliegue de los electrodos de corriente y potencial, al ser un terreno baldío actualmente, no se experimentaron dificultades con ninguna interferencia natural que eventualmente puede afectar algunas lecturas como potencial espontáneo pulsante, obstáculos físicos o cualquier otra perturbación. La numeración de los cinco Sondeos Eléctricos Verticales (SEV) y su posición no responde a un orden de importancia, sino al orden en que fue acometida la tarea de ejecutarlos (Figura 9 y Tablas 1 y 2)

No. SEV	Coordenadas		Elevación, m
	Este (m)	Norte (m)	
SEV-1	681733.113	1007666.081	51.31
SEV-2	681527.985	1007691.501	52.95
SEV-3	681632.654	1007639.077	48.25
SEV-4	681478.923	1007562.058	65.54
SEV-5	681419.016	1007722.714	56.94
Punto de Nacimiento	681622.743	1007667.651	46.94

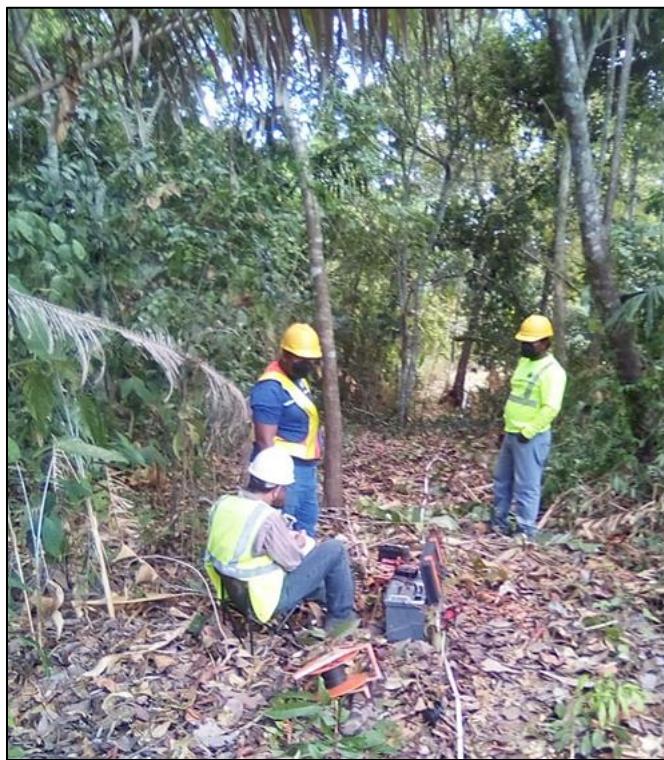
Figura 10. Captura de datos en el SEV-3. Fuente: Equipo Consultor, 2021.

En cuanto a la captura de datos de campo, las respuestas del terreno a la inyección de corriente fueron claras y precisas. Al investigarse un medio donde la resistividad es inferior por tratarse de sedimentos de origen marino arcillosos, se dieron valores bajos acordes con la naturaleza de los estratos. No obstante, si se encontró contacto con una colada de lava basáltica que se distingue claramente por sus valores altos de resistividad. El despliegue máximo de las alas del arreglo de tres electrodos tipo Schlumberger fue de $AB/2=30$ metros por uno de los lados y el otro se colocó en posición de “infinito”, es decir, varias veces más grande que 30 m, previéndose lecturas de empalme de los cambios de electrodos de potencial MN (Figura 10).

Se utilizaron electrodos de acero inoxidable para prevenir la polarización de la corriente en el punto de inyección y facilitar la lectura en general de los datos, la precisión del aparato de medición es de décimas de milivoltios y miliamperios para obtener información sobre potencial e intensidad de corriente respectivamente.

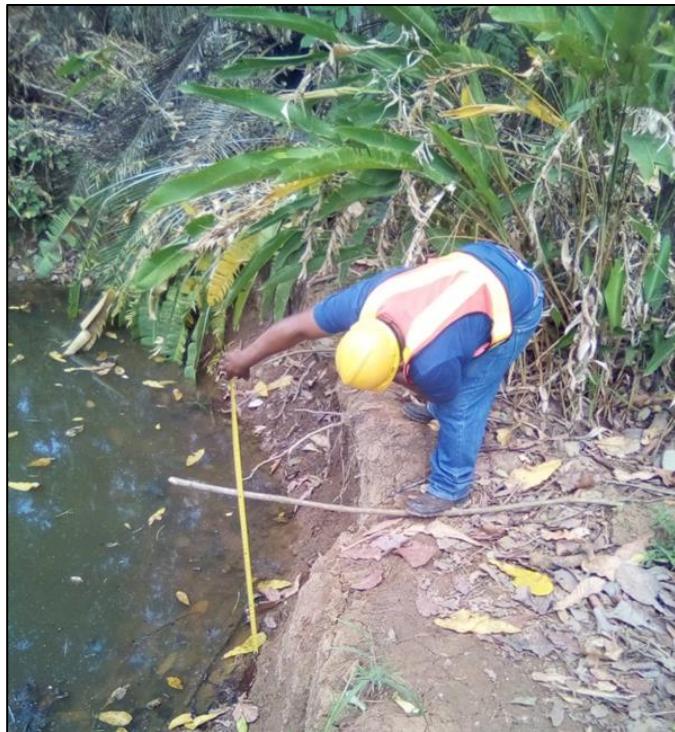
Figura 11. Medición de nivel de agua en fosa para verificar su influencia en el entorno.

También se realizaron tareas complementarias de barrenación con herramienta manual para verificar la influencia de factores externos que pueden afectar la interpretación de las lecturas geoeléctricas, como, por ejemplo, la interpretación de las lecturas geoeléctricas, como, por ejemplo, una fosa encontrada que contenía agua de lluvias (Figuras 11 y 12).

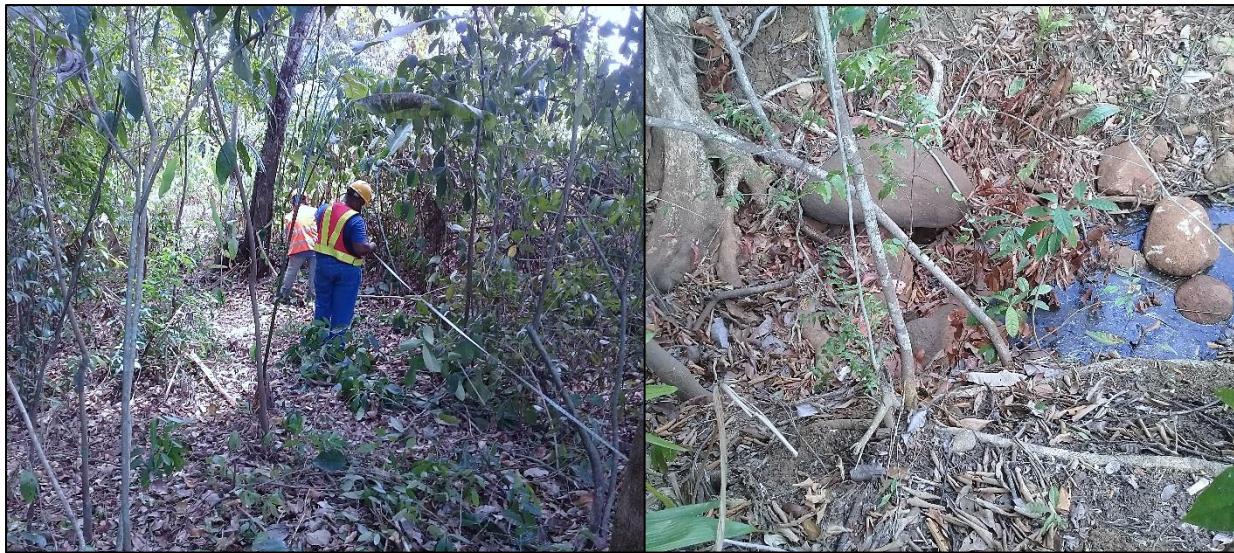
Figuras 13 y 14. A la izquierda vista general del entorno de la quebrada; a la derecha detalle del punto de nacimiento al momento de lectura de coordenadas con GPS manual.
Fuente: Equipo Consultor.

En las Figuras 13 y 14 puede apreciarse el punto de nacimiento de la quebrada evaluada y su entorno. Es notorio que se trata solo de una zona de saturación donde no puede percibirse flujo de agua, solo algunos empozamientos someros. Inicialmente se tomaron preliminarmente las coordenadas con GPS manual y luego en acción posterior este punto fue verificado con la precisión de un aparato de topógrafo.

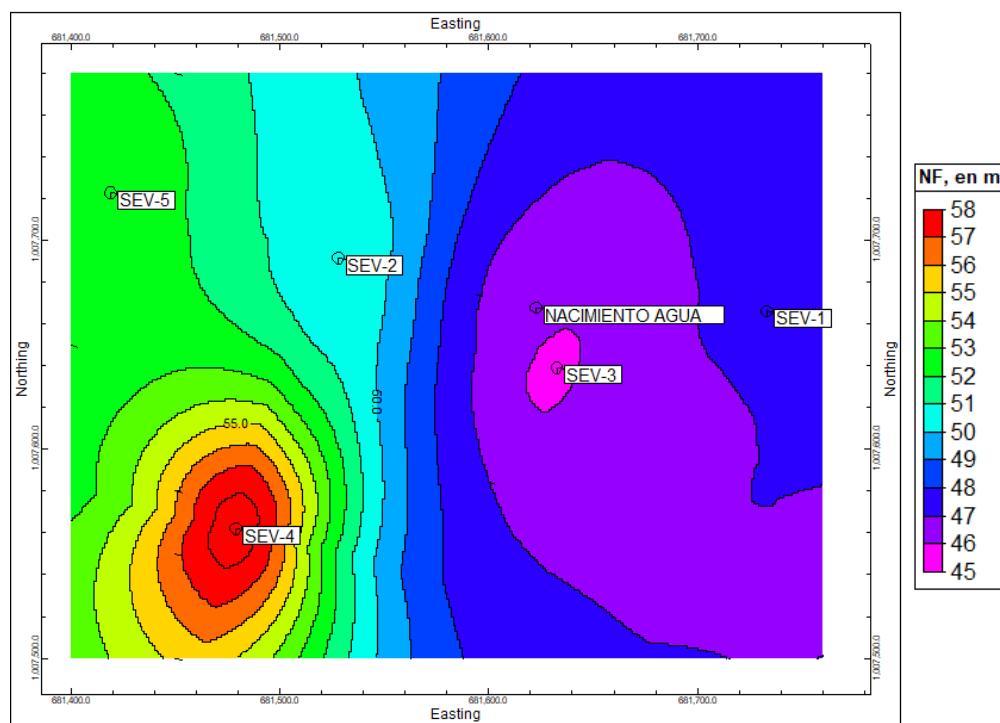
Figura 15. Mapa de las aguas subterráneas o de niveles isofreáticos del predio investigado P.H. Fresno. Fuente: Equipo Consultor, 2021.

Producto de los datos recabados se confeccionó un mapa con los niveles freáticos aproximados de agua (Figura 15), así como su aspecto exterior en bloque modelo a

La comodidad de poder disponer de un bloque modelo virtual a escala es que el mismo puede ser seccionado y orientado para observar al detalle cómo están dispuestas las capas litológicas en el subsuelo, para el caso de la Figura 17 los diagramas de corte en cercha, orientados de oeste a este permiten ver el papel de cada capa en los planos vertical y horizontal. Se marca de manera muy clara la colada de basalto en el sector oeste en tanto que la arenisca marina es la capa dominante en el este. Esto explica los mayores gradientes hidráulicos en el sector oeste en el mapa de las aguas subterráneas del predio evaluado Figura 15.

- Se confeccionó un mapa de la superficie freática del predio investigado, que sirvió para fijar con coordenadas UTM el punto de nacimiento de la quebrada S/N. Cabe destacar que como fenómeno natural, este punto puede desplazarse algunos metros aguas abajo dependiendo del impacto de cada sequía.

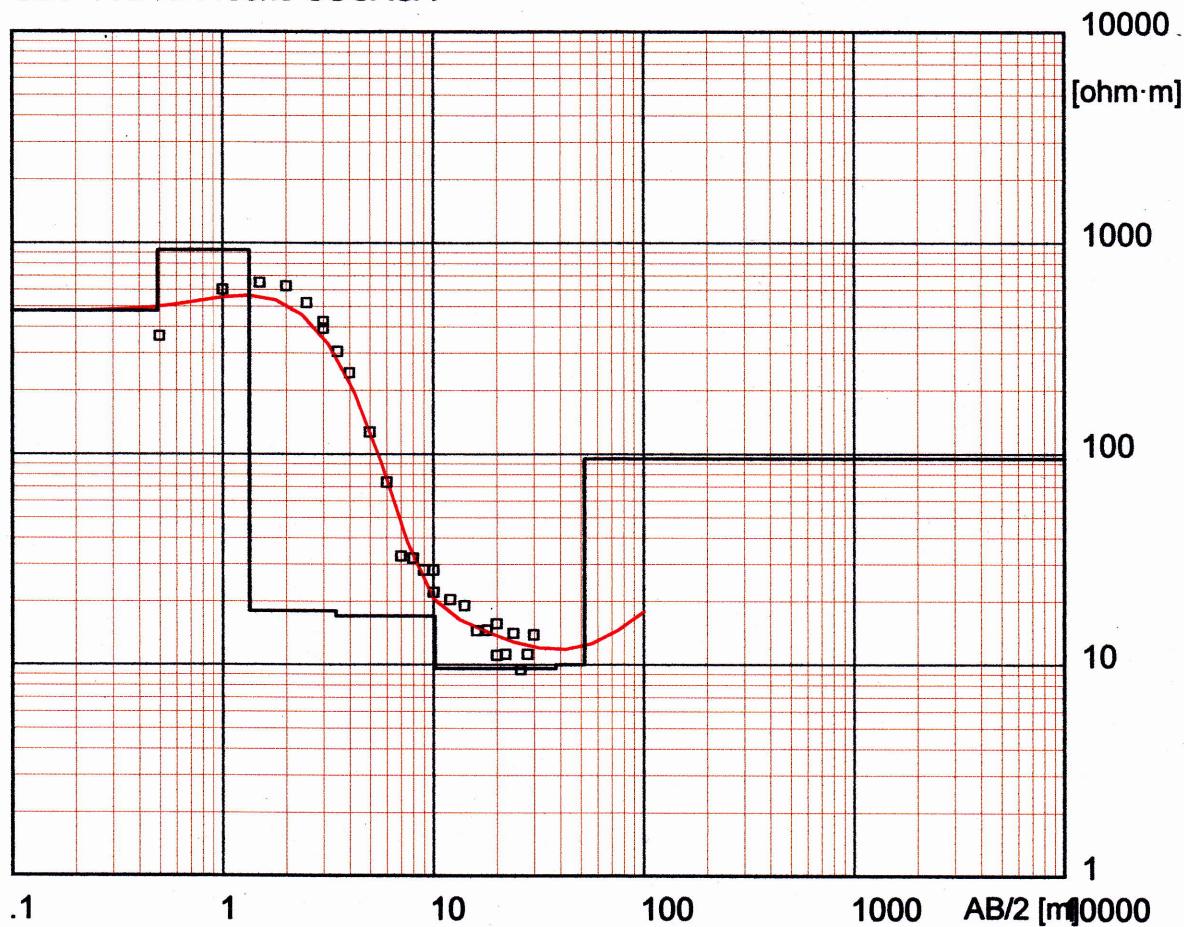
SEV-1 R. H. Fresno SUCASA

Location X = 681733 Y = 1007666 Z = 51.31

Resistivity [ohm·m]	Thickness [m]	Depth [m]	Altitude [m]
476	.49		51.3
925	.85	.49	50.8
18	2.1	1.3	50
17	6.7	3.4	47.9
9.6	28	10	41.3
10	14	38	13.3
95		52	-.7

Frente a la parte media de la galería colindante al Proyecto.

- De 0.00 a 3.40 m Cubierta de suelo. Nivel freático 3.40 m.
- De 3.40 a 10.00 m Limolita calcárea.
- De 10.00 a 52.00 m Arenisca marina.
- De 52.00 m en adelante Basalto.

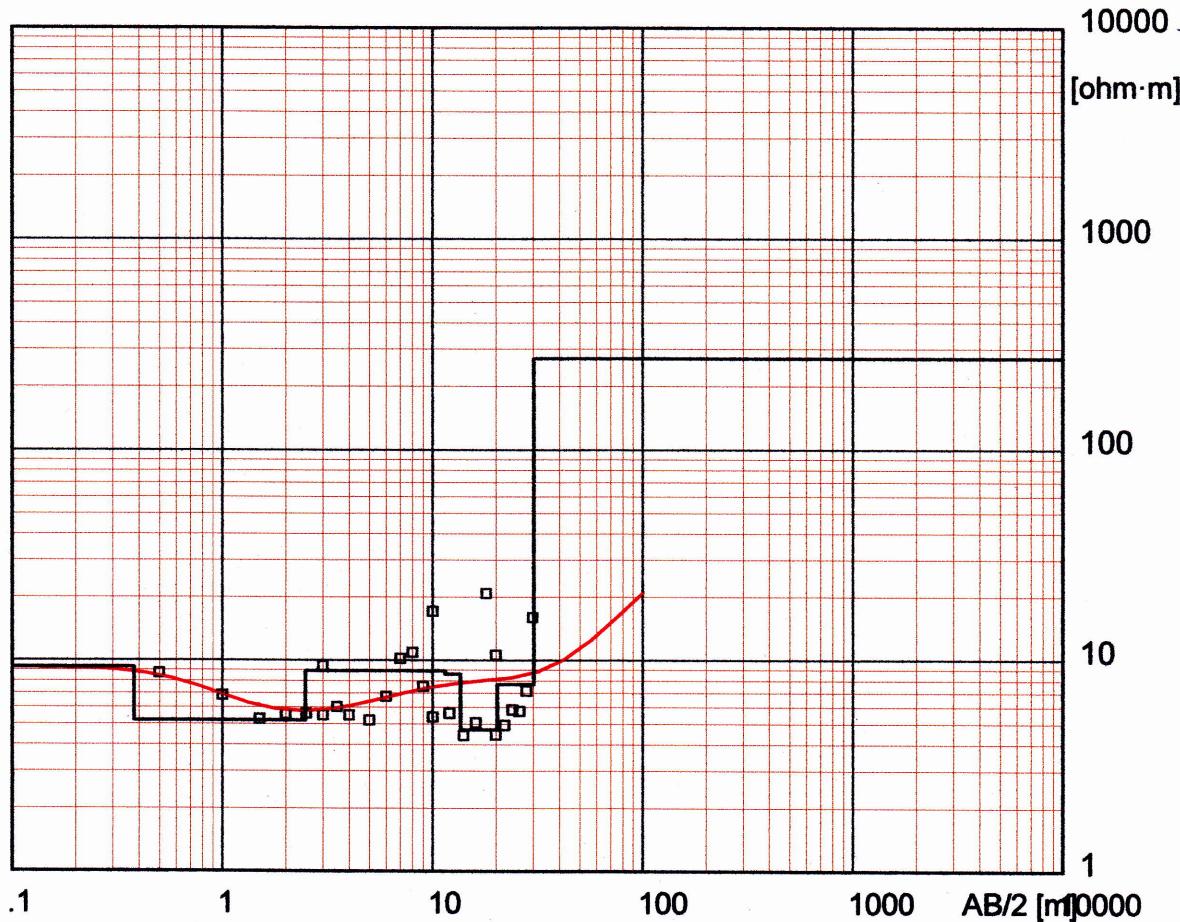
SEV-3 R. H. Fresno SUCASA

Location X = 681633 Y = 1007639 Z = 48.25

Resistivity [ohm·m]	Thickness [m]	Depth [m]	Altitude [m]
9.3	.38		48.2
5.2	2.1	.38	47.9
8.9	9	2.5	45.8
8.6	2.1	12	36.2
4.7	6.8	14	34.2
7.7	10	21	27.2
270		31	17.2

Cauce de quebrada cerca de muro en construcción.

- De 0.00 a 2.50 m Cubierta de suelo. Nivel freático 2.50 m.
- De 2.50 a 14.00 m Limolita calcárea.
- De 14.00 a 31.00 m Arenisca marina.
- De 31.00 m en adelante Basalto.

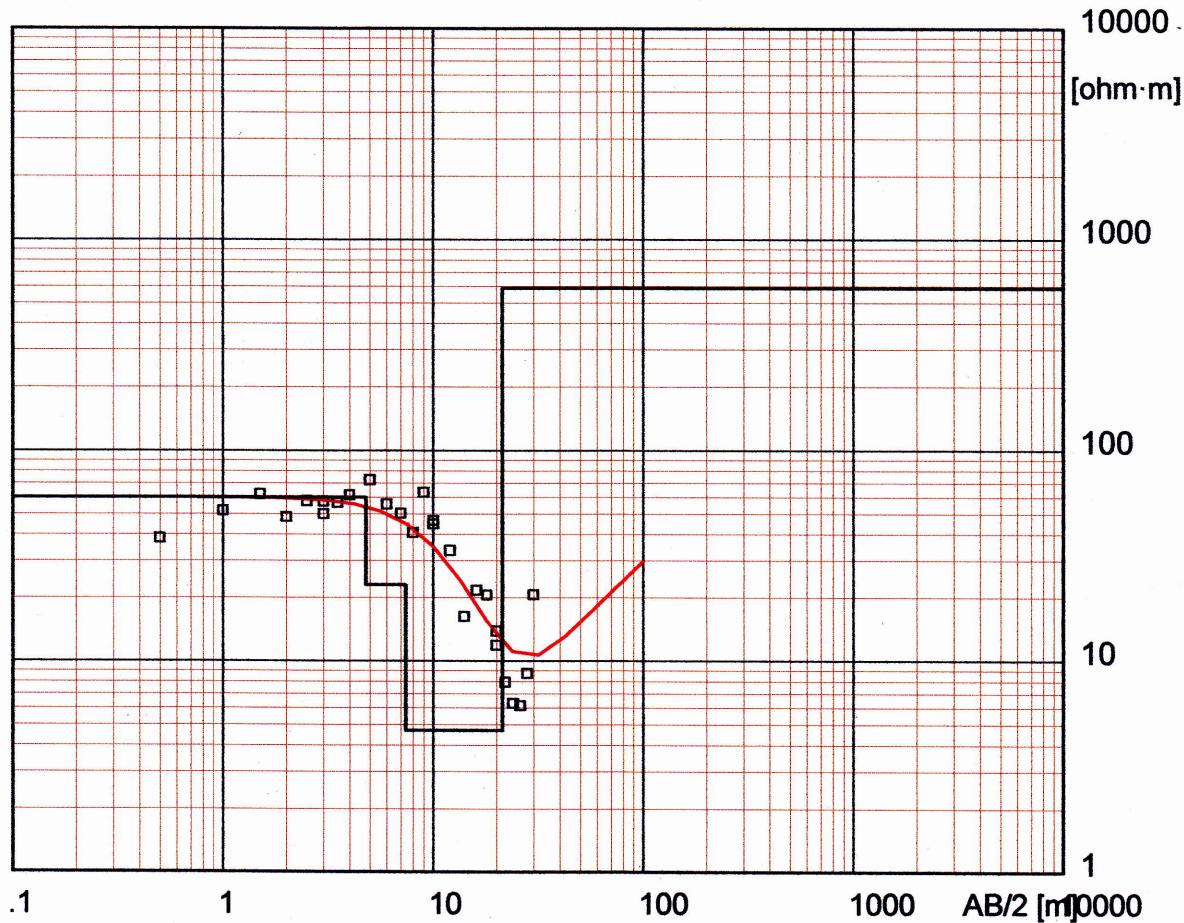
SEV-4 R. H. Fresno SUCASA

Location X = 681479 Y = 1007562 Z = 65.54

Resistivity [ohm·m]	Thickness [m]	Depth [m]	Altitude [m]
60	4.8		65.5
23	2.6	4.8	60.7
4.7	14	7.4	58.1
587		21	44.5

Frente a barriada en construcción.

- De 0.00 a 4.80 m Cubierta de suelo.
- De 4.80 a 7.40 m Limolita calcárea. Nivel freático 7.40 m.
- De 10.00 a 52.00 m Arenisca marina.
- De 52.00 en adelante Basalto.

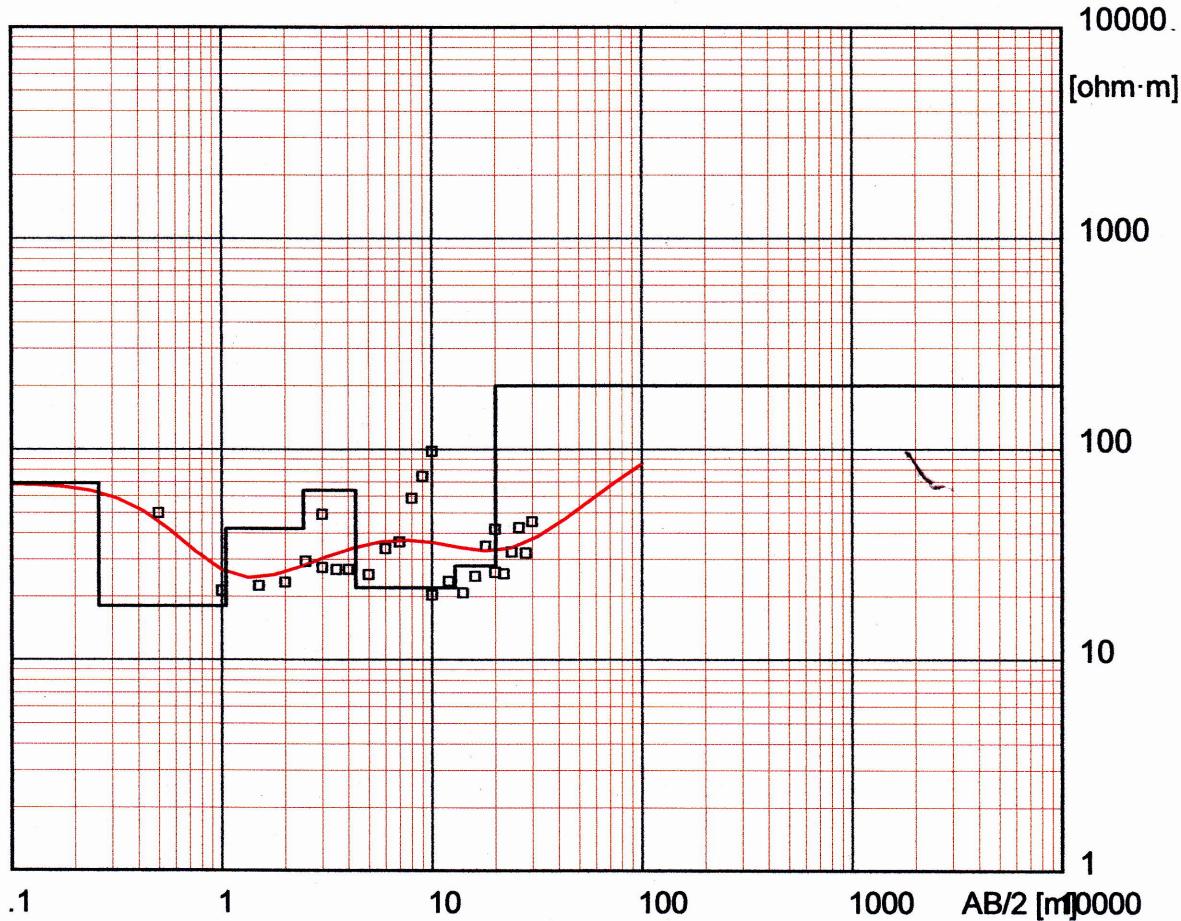
SEV-5 R. H. Fresno SUCASA

Location X = 6811419 Y = 1007723 Z = 56.94

Resistivity [ohm·m]	Thickness [m]	Depth [m]	Altitude [m]
69	.26		56.9
18	.79	.26	56.7
42	1.4	1	55.9
64	1.9	2.4	54.5
22	8.5	4.3	52.6
28	7.3	13	43.9
200		20	36.9

En la entrada a la barriada desde 24 Dic.

- De 0.00 a 4.30 m Cubierta de suelo. Nivel freático 4.30 m.
- De 4.30 a 13.00 m Limolita calcárea.
- De 13.00 a 20.00 m Arenisca marina.
- De 20.00 m en adelante Basalto.
