Estudio de Impacto Ambiental Categoría II

Proyecto: Rehabilitación de Carreteras
del distrito de Capira. Renglón No.1:
Rehabilitación de la Carretera Caimito-
Cañazas.

Promotor: MINISTERIO DE OBRAS
PUBLICAS

RESPUESTA A AMPLIACION AL ESTUDIO DE IMPACTO AMBIENTAL
CATEGORIA 2 DEL PROYECTO: REHABILITACIÓN DE CARRETERAS DEL
DISTRITO DE CAPIRA. RENGLÓN NO.1: REHABILITACIÓN DE LA
CARRETERA CAIMITO- CAÑAZAS.

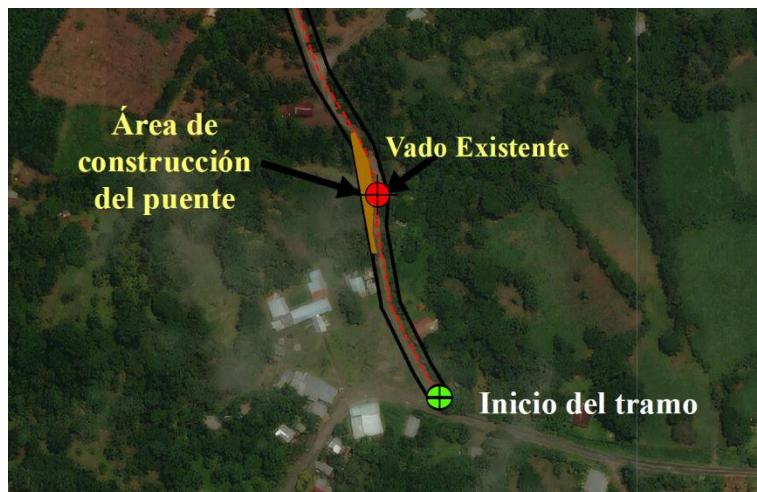
Respuesta: *La siguiente imagen muestra, en color naranja, el área donde será variada la alineación del puente con el vado original. El área de este polígono es de 655.00 m². De acuerdo con las coordenadas que se presentan*

- ii. Indicar el área o superficie donde será variada la alineación del puente con el vado original.

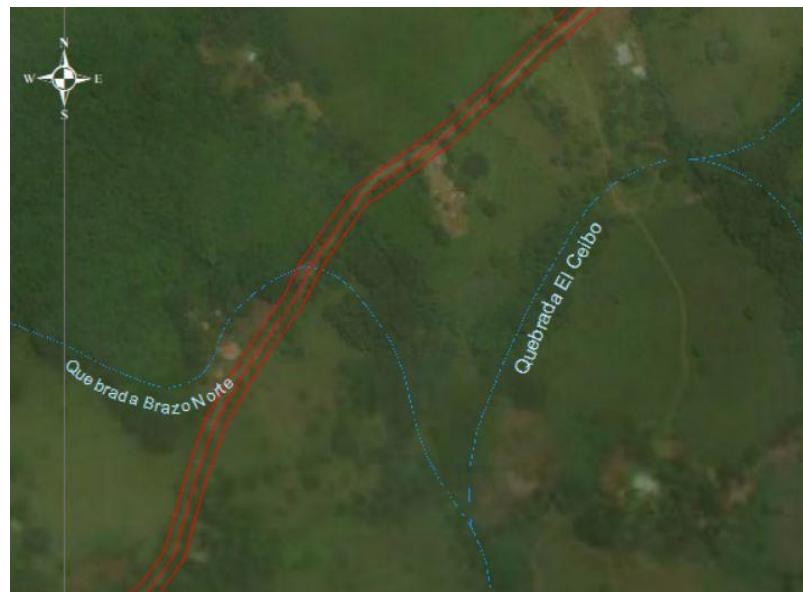
Respuesta: El alineamiento del proyecto pasa por las quebradas Sin Nombre No. 1 y Sin Nombre No. 2, las cuales corresponden a quebradas estacionales y pasa además por la Quebrada Brazo Norte donde ya existen estructuras pluviales con la capacidad suficiente para drenar las escorrentías que recogen estos cauces. Estos cuerpos hídricos no van a ser intervenidos ya que no se tiene contemplado, en el alcance de las obras del proyecto, construir ninguna estructura de drenaje pluvial sobre ellos. Por esta razón, no se tomaron muestras de agua en estos cauces. La Quebrada El Ceibo no es interceptada por el alineamiento del proyecto como se muestra en la siguiente figura.

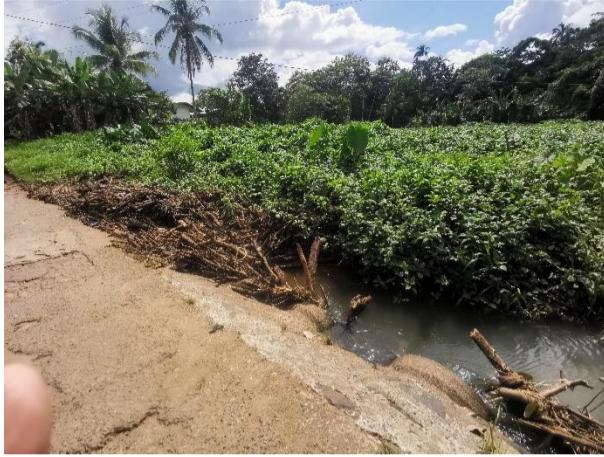
Estructura	Estación	Coordenadas	Imágenes de la vegetación existente
PUENTE	0K+200	ESTE: 615803 NORTE: 974791

<p>Inicio del puente (Pajonales)</p>

Tabla 6. Estado de la vegetación circundante a los cuerpos hídricos que conllevan construcción

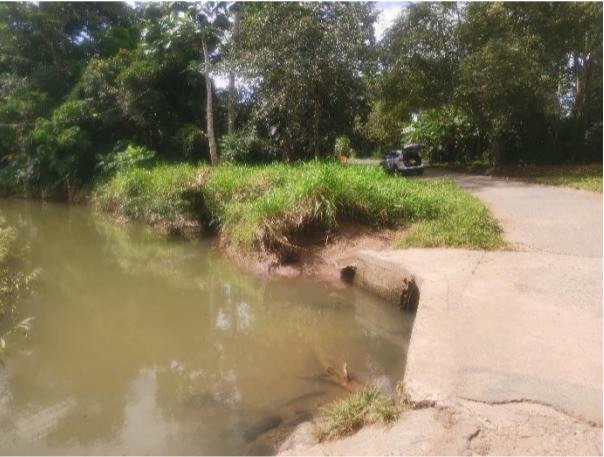
<p>Final del puente (Pajonales y algunos árboles frutales)</p>
CAJÓN No. 1	0K+767	ESTE: 615731 NORTE: 975350

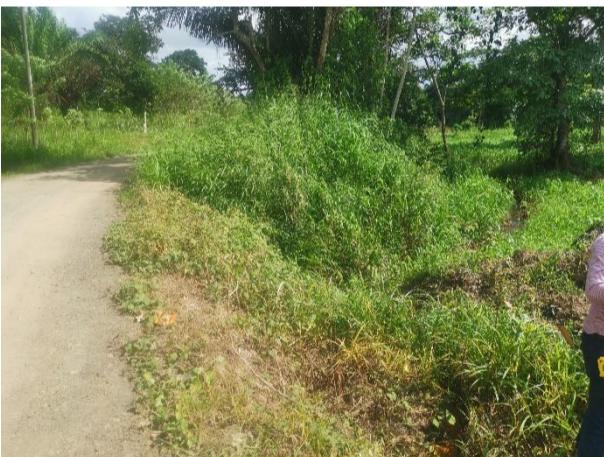
<p>Lado derecho (Pajonales)</p>

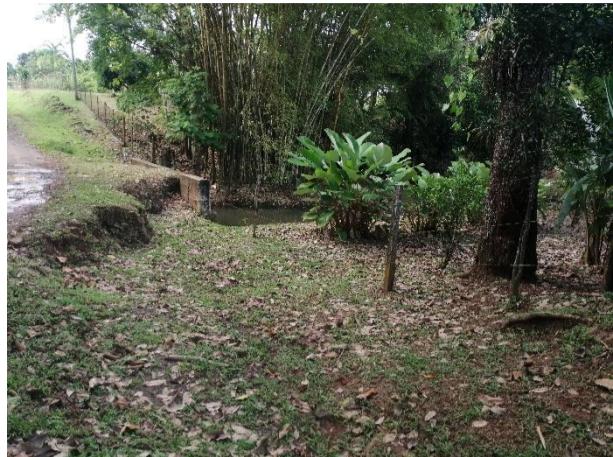
Estructura	Estación	Coordenadas	Imágenes de la vegetación existente
CAJÓN No. 2	2K+420	ESTE: 614638 NORTE: 976270

<p>Lado derecho (Sin vegetación)</p>

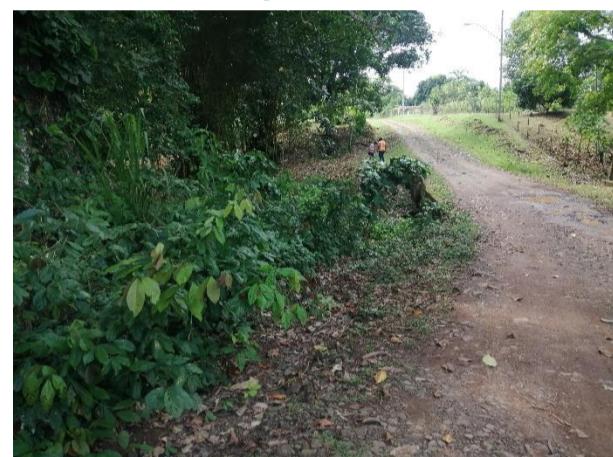
<p>Lado Izquierdo (Pequeños arbustos)</p>
CAJÓN No. 3	2K+873	ESTE: 614310 NORTE: 976552

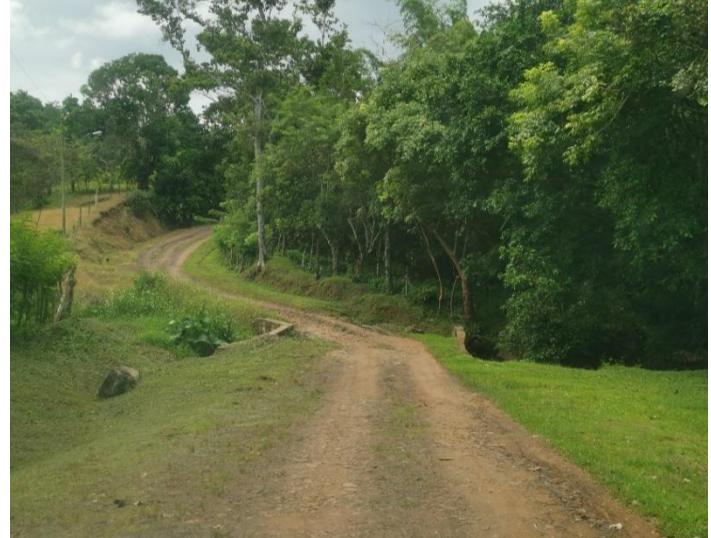
<p>Vista Frontal: Sin vegetación a ambos lados</p>
CAJÓN No. 4	3K+525	ESTE: 614099 NORTE: 977076

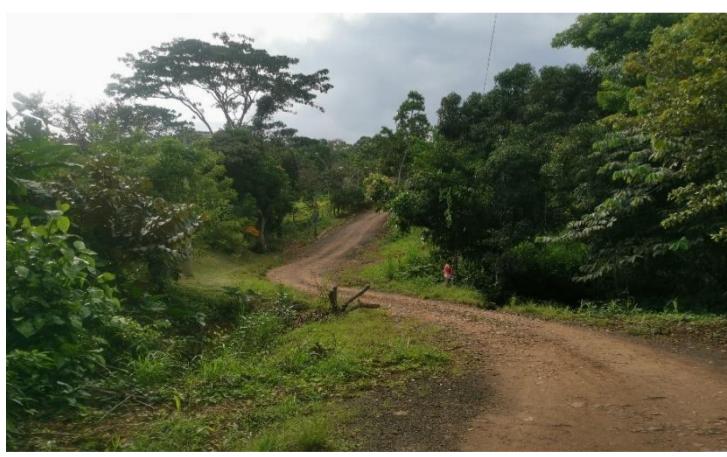
<p>Vista Frontal: Sin vegetación a ambos lados</p>

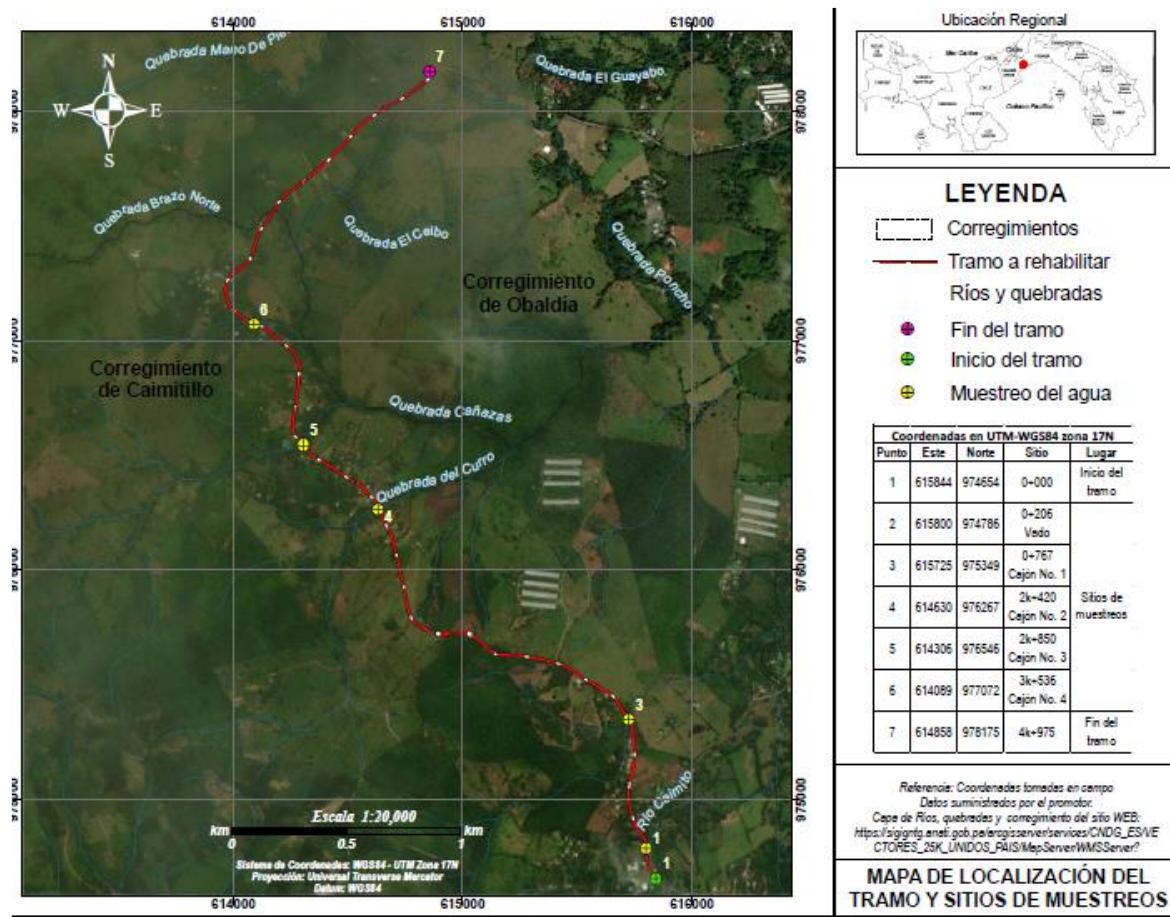
Fig. a Mapa de localización del tramo y sitios e muestreos

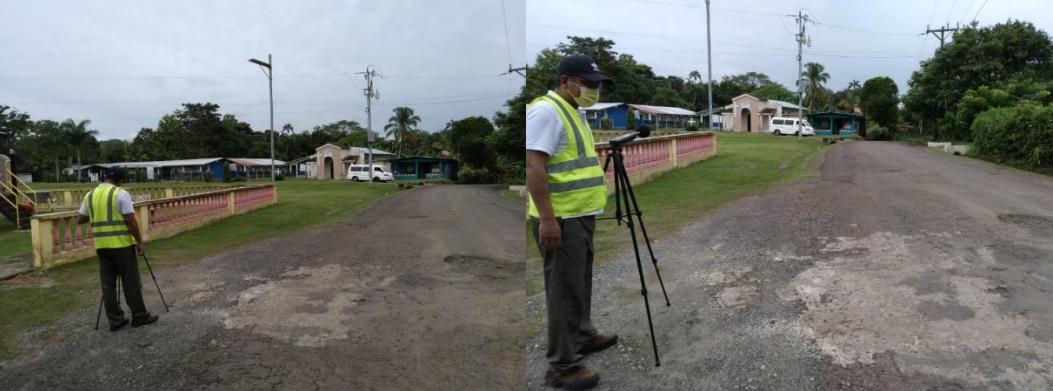
Parque comunidad de Caimito Kmz 0 K + 206 Coordenadas UTM-0615805E;0974464N

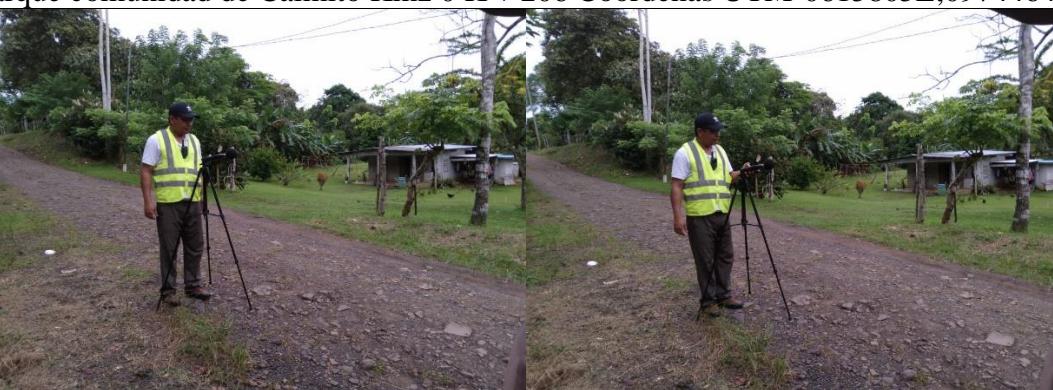
Área con casa Kmz 2 K + 636 Coordenadas UTM-0614483E;0976198N

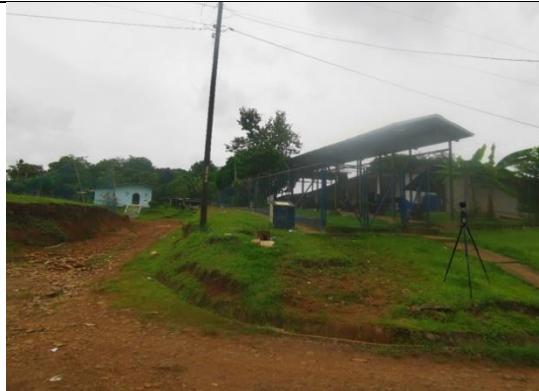
Centro básico Kmz 3K+845 Corrdenadas UTM-0613964,85 E 0977247,15 N

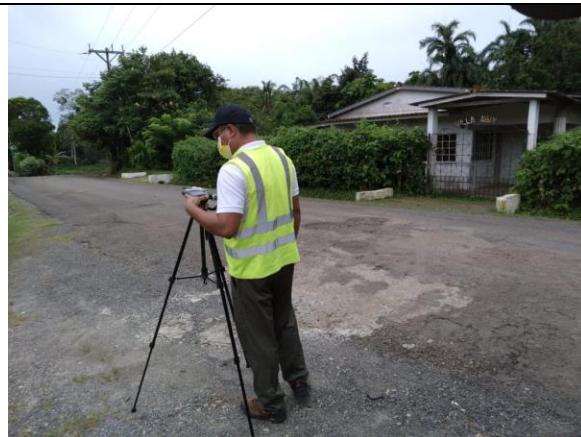
Parque comunidad de Caimito Kmz 0 K + 206 Coordenadas-0615805E;0974464N

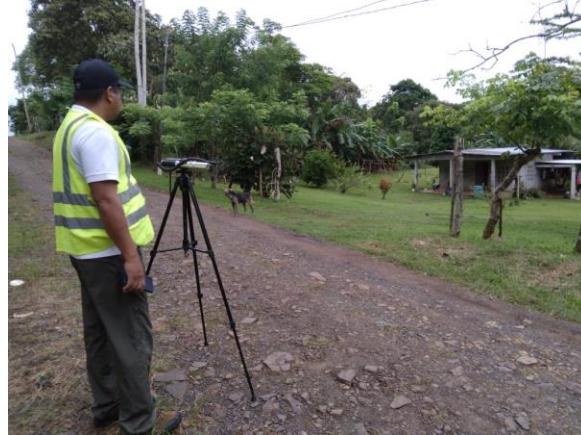
Área con casa Kmz 2 K + 636 Corrdendas-0614483E;0976198N

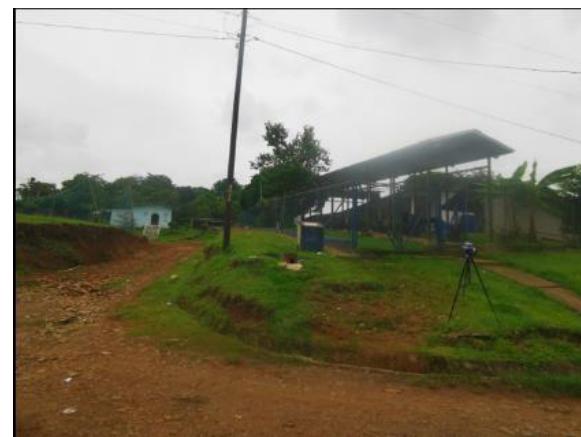
Kmz 3K+845 Centro básico Corrdendas UTM-613964,85 E 0977247,15 N
