PROYECTO: LOTIFICACIÓN VISTA BOQUETE.

Informe Técnico No.038-2021

INFORME TÉCNICO DE INSPECCIÓN No. 066-08-2021

Gira de Inspección de Campo al sitio donde se desarrollara el EsIA Cat. I:
“LOTIFICACIÓN VISTA BOQUETE”

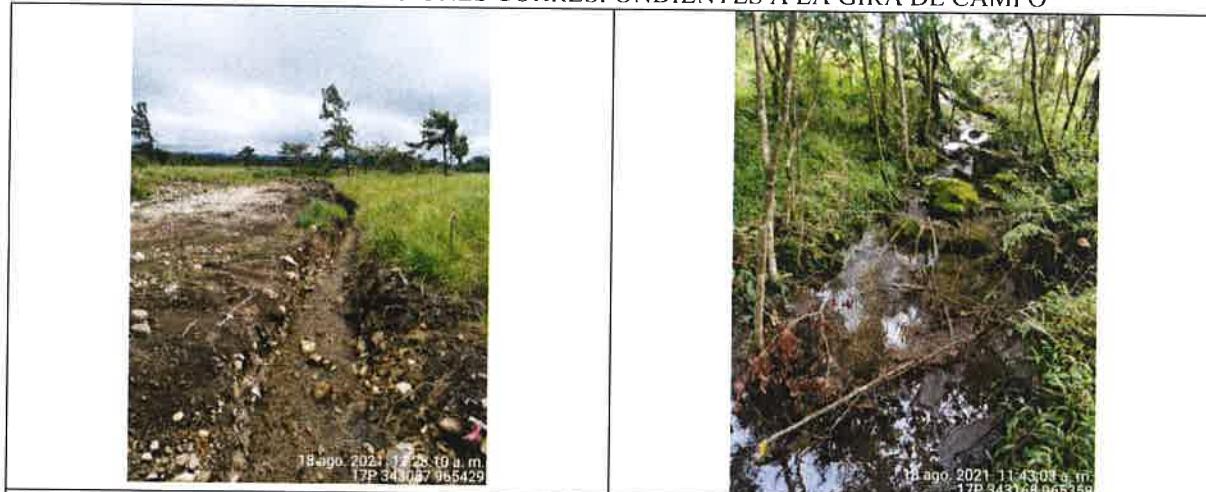
- Un drenaje cuneta conformada recientemente con flujo freático de época lluviosa
- Un canal abandonado en la colindancia final del lote del proyecto.

Colindancia de la Lotificación con el cañón del río Caldera.

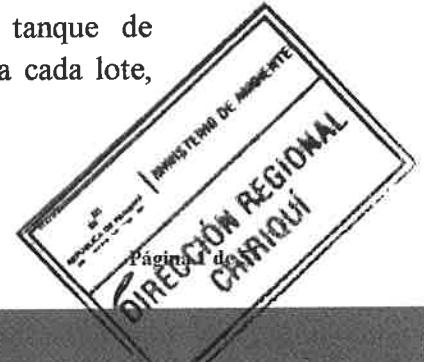
El proyecto tiene como objetivo la segregación de 27 lotes para uso residencial donde cada cliente al adquirir el lote construirá la vivienda de acuerdo a su presupuesto y al diseño que más le favorezca, por lo que cada cliente será responsable del manejo de sus aguas servidas y de los desechos sólidos comunes, adicional la lotificación se contempla habilitar un área para el tanque de almacenamiento de agua potable, un área verde y la calle de acceso a cada lote,

sobre el lote pasa un drenaje pluvial que atraviesa el lote de noreste a sureste el cual fue enderezado previamente por el promotor y la calle de acceso presenta un avance del 30% sobre total de esta, debido a que la misma existía previamente para accesar a la finca.

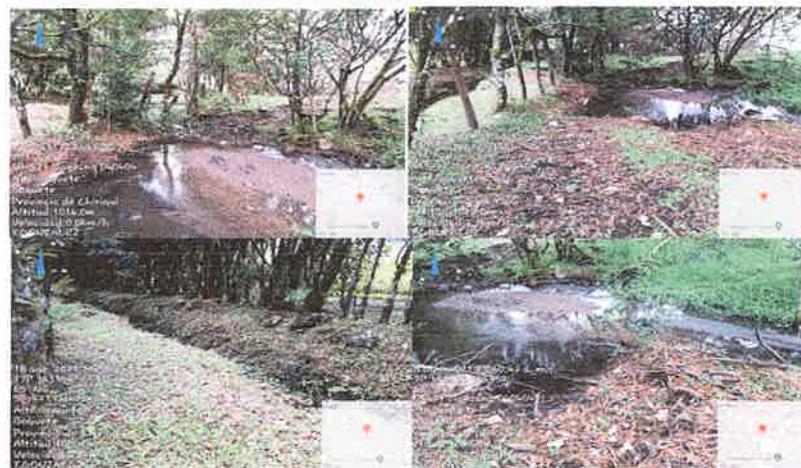
Observación 6: Es importante mencionar, que al momento de la inspección se observó que dentro del proyecto se encuentra un (1) cuerpo de agua y a su vez es bordeado por otro

cuerpo hídrico, el cuales serán verificados y validados por parte del personal de la Sección de Seguridad Hídrica,

Fig. No. 2: Vistas generales del drenaje observado, durante la inspección el dia 18 de agosto de 2021, la misma se encuentra proximo a la entrada al proyecto propuesto.

- a. **Indicar**, si el drenaje: lo van a tocar o enderezar, si tiene la capacidad para evacuar toda el área de drenaje.
 - b. **Indicar**, cómo se llevará a cabo el manejo de las aguas pluviales del proyecto.

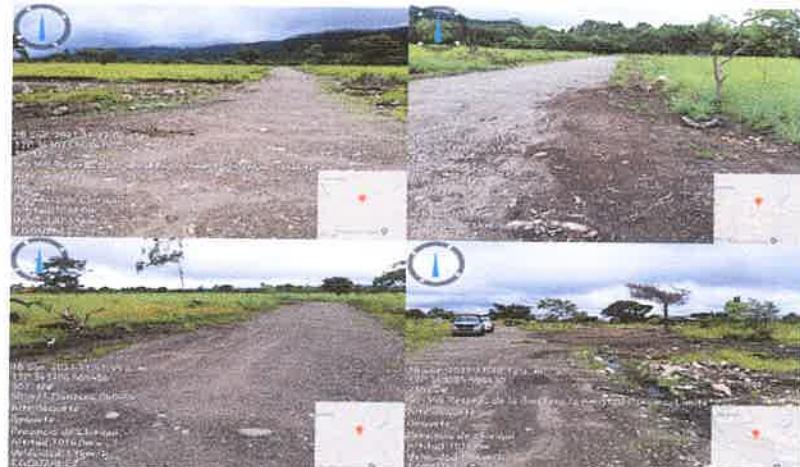
Observación 2: En campo, se observó que en el área donde se llevara a cabo el proyecto, dio inicios a trabajos de apertura de un pequeño camino de acceso, el cual se estima tiene una longitud aproximada de 200 metros; el consultor (Ing. De Gracia) manifiesta y corrobora información presentada en el EsIA, respecto a que el proyecto tiene un avance aproximado de 30%.

Fig. No. 3: Imágenes del camino de acceso habilitado para el proyecto, dicha fotografía fue tomada el dia de la inspección (18 de agosto de 2021).

- Remitir a la Sección de Asesoría Legal, el presente informe técnico de inspección; debido a que el proyecto antes mencionado inicio trabajos de construcción sin contar previamente con la aprobación del Estudio de Impacto Ambiental,
- Como consecuencia a las observaciones realizadas en campo, se debe continuar con el proceso de evaluación y la verificación de categoría para la cual fue presentado el Estudio de Impacto Ambiental.
- El promotor debe continuar con la implementación de las medidas de mitigación contempladas en el EsIA; y velar por el cumplimiento de las normas y permisos correspondientes.

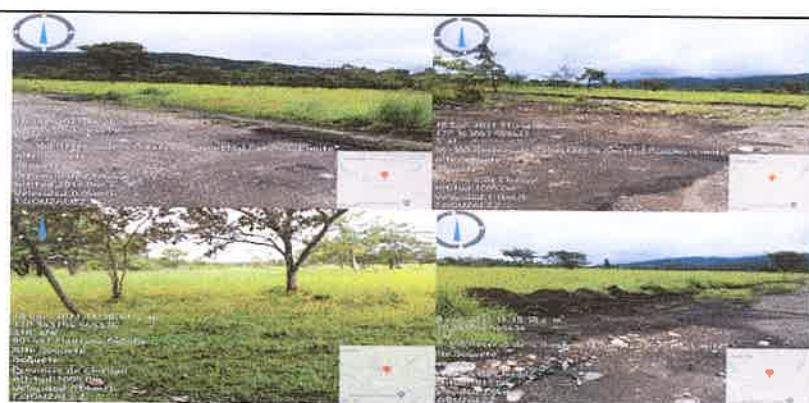
Observación 3: Durante la inspección se pudo observar que la topografía del terreno es bastante plana con leve inclinaciones poco pronunciadas en algunas áreas del terreno.

Observación 4: En cuanto a la vegetación existente, al momento de la inspección se observó que predominan las gramíneas y arboles dispersos.

Fig. No. 4: Fotografías generales del sitio propuesto para el desarrollo del proyecto, las mismas fueron observadas el dia de la inspección (18 de agosto de 2021).
