Informe de Inspección Técnica SAPB N° 063-2021.

Proyecto Categoría I, Adecuación de Terreno para Futuro Supermercado

INFORME TÉCNICO No. DRPO-SSH-073-2021.

**SECCIÓN DE EVALUACIÓN DE IMPACTO AMBIENTAL
INFORME TÉCNICO DE INSPECCIÓN DE CAMPO
DRPO-SEIA-IIO-126-2021**

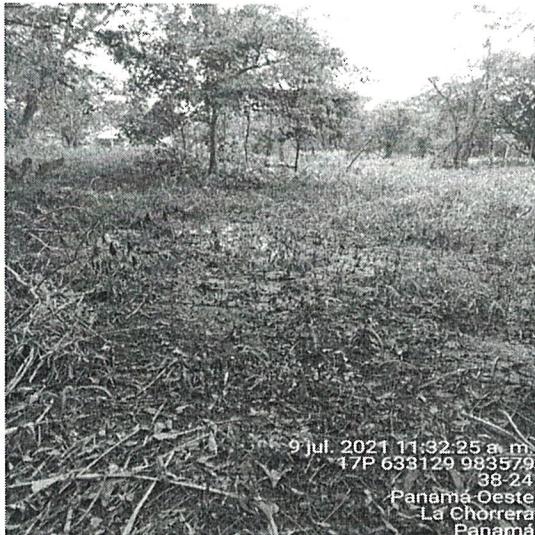
**Área que mantiene mucha
Humedad dentro del proyecto**

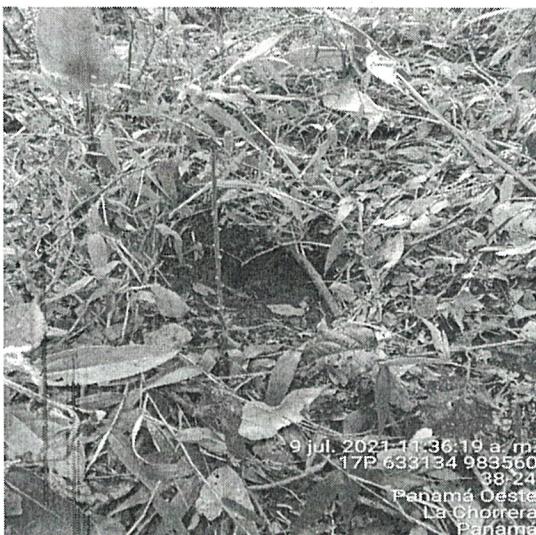
Huellas de animales

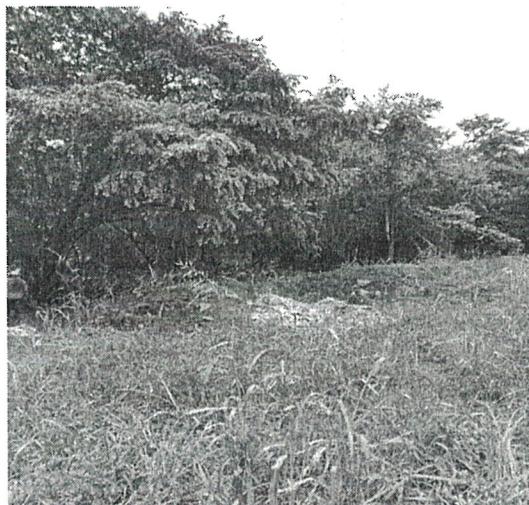
**El área del proyecto se
utiliza como relleno**

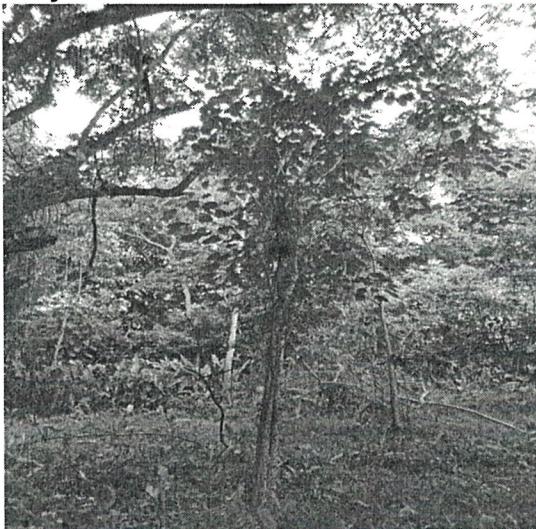
**Área de bosque dentro del
proyecto**

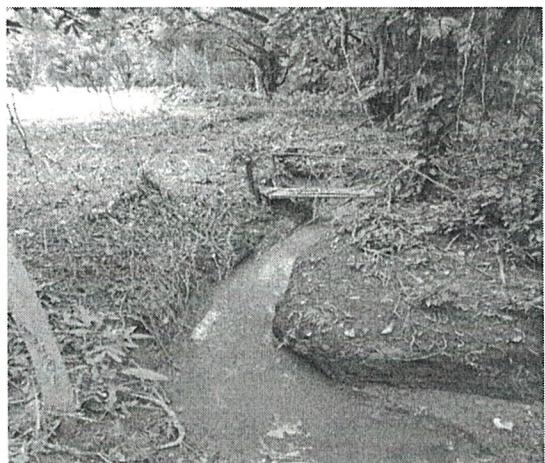
**Área de la quebrada s/n
dentro del proyecto**

- Que se deberá establecer la respectiva área de protección de la fuente hídrica, para dar cumplimiento a lo establecido en la Ley 1 de 3 de febrero de 1994 y contribuir con el enriquecimiento de la vegetación existente en la zona contigua al cauce, con la finalidad de protección y conservación del cauce natural.

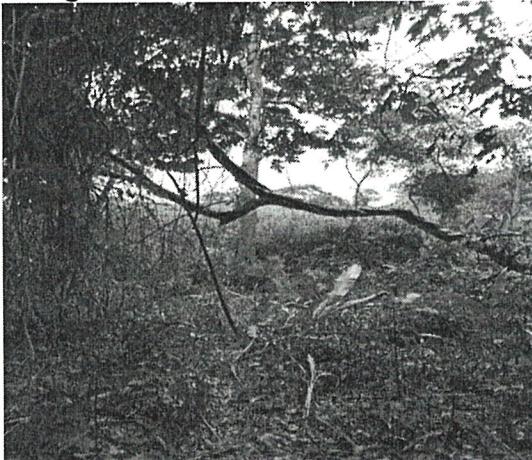
**Árboles que forman parte de
los remanentes de bosque de y
Y de gramíneas**

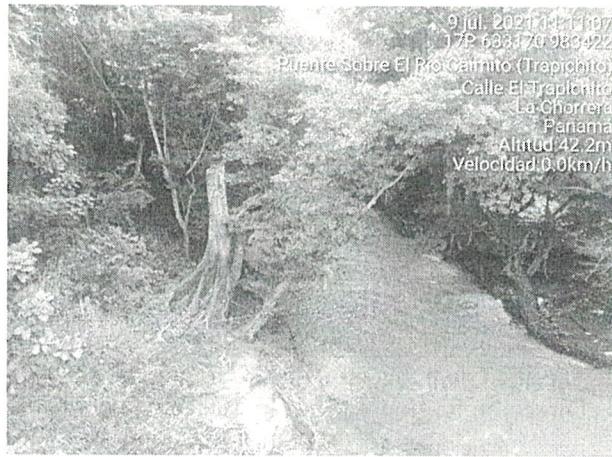
<p>Aclaramos que el área del proyecto no colinda con el cuerpo hídrico denominado Río Caimito, pero está próximo a este (aproximadamente a 60 metros lineales).</p>

<p>9 Jul. 2021 14:11:07 17P 633170 983422 Planta Sobre El Rio Caimito (Trapichito) Calle El Trapichito La Chorrera Panama Altitud 42.2m Velocidad 0.0km/h</p> <p>Imagen N°2. Río Caimito. Coordenadas UTM WGS-84 633170 E, 983422 N. Fuente: Inspección realizada el 09 de julio de 2021.</p>
---	--

- Que el área del proyecto no colinda con el cuerpo hídrico denominado Río Caimito, pero está próximo a este (aproximadamente a 60 metros lineales). En conversaciones con vecinos del lugar nos indicaron que en varias ocasiones (en temporada de lluvias), el **cauce del río Caimito se ha desbordado inundando este terreno**, por tanto sugerimos que se realice una inspección de SINAPROC para que certifique si el terreno inspeccionado es o no área inundable.

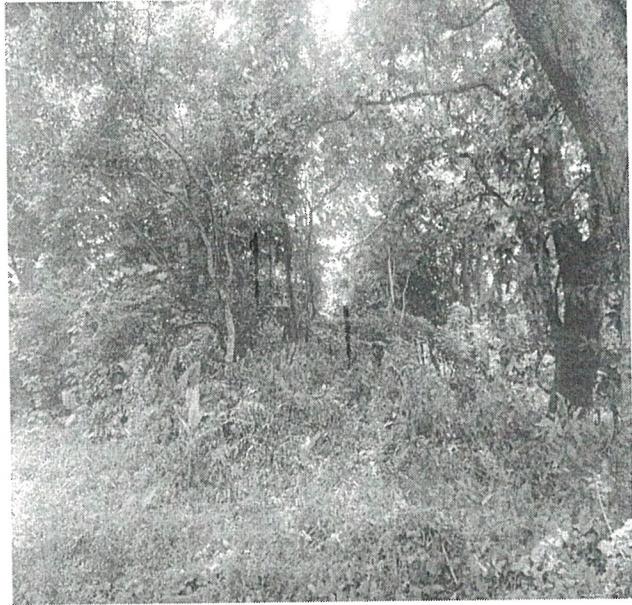
INFORMACIÓN DE LA INSPECCIÓN		
PROYECTO	ADECUACIÓN DE TERRENO PARA FUTURO SUPERMERCADO.	
Hallazgo N° 1	Fecha:	09 de julio de 2021.
<p>Descripción del Hallazgo:</p> <p>Luego de un recorrido por el área del proyecto y verificada las coordenadas UTM WGS-84 en el Sistema Nacional de Información Ambiental (SINIA), se constató que dentro del área del proyecto ADECUACIÓN DE TERRENO PARA FUTURO SUPERMERCADO., existe Bosque de galería del Rio Caimito, ubicado entre las coordenadas UTM WGS-84 633104/ 983518 y 633109 / 983522.</p> <p>En el momento de la inspección se había realizado un movimiento de tierra y relleno de con caliche la cual no cuentan con dicho permiso, cabe señalar también que existen arboles con cortes de motosierra sin permiso.</p>	<p>Evidencia fotográfica:</p> <p>Imagen N°1.</p>

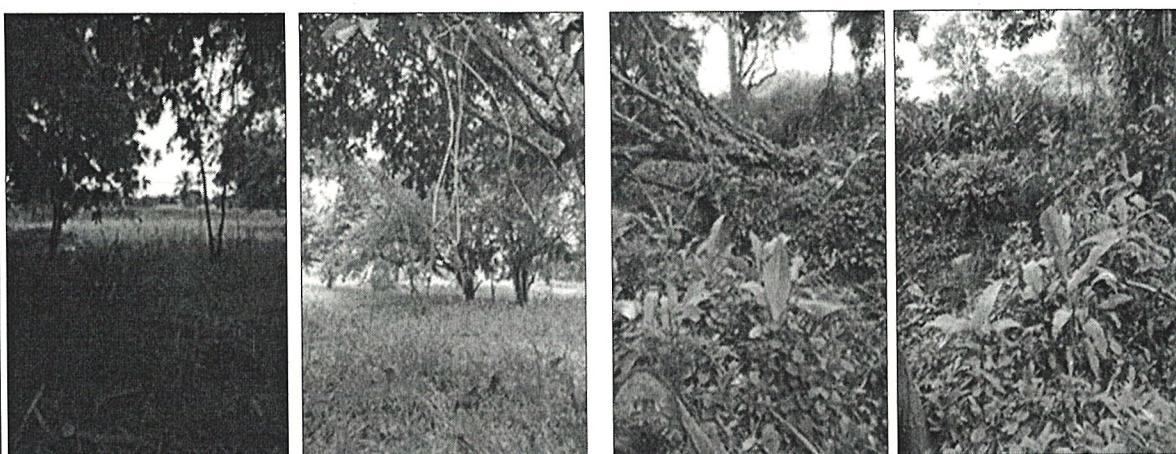
Imagen 1 y 2. Componente de la vegetación existente dentro del terreno, gramínea con árboles dispersos.

Imagen 3 y 4. Parte de la vegetación afectada por las crecidas del Río Caimito.

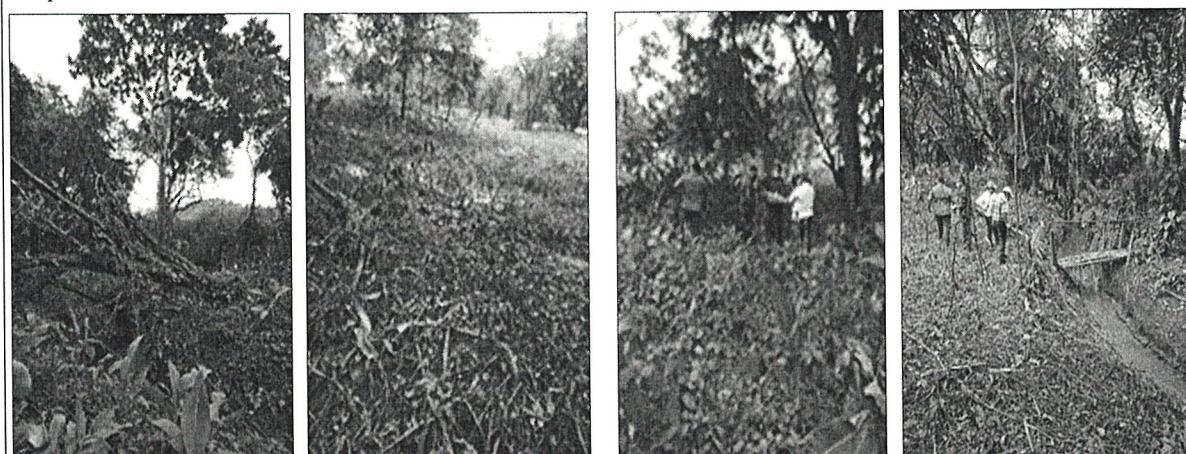
Imagen 5 y 6. Área fangosa del polígono del terreno y desprovista de vegetación.

Imagen 7 y 8. Existen fuentes superficiales o quebrada Sin Nombre con servidumbre desprovista de vegetación, la cual divide el terreno en dos (2) globos.

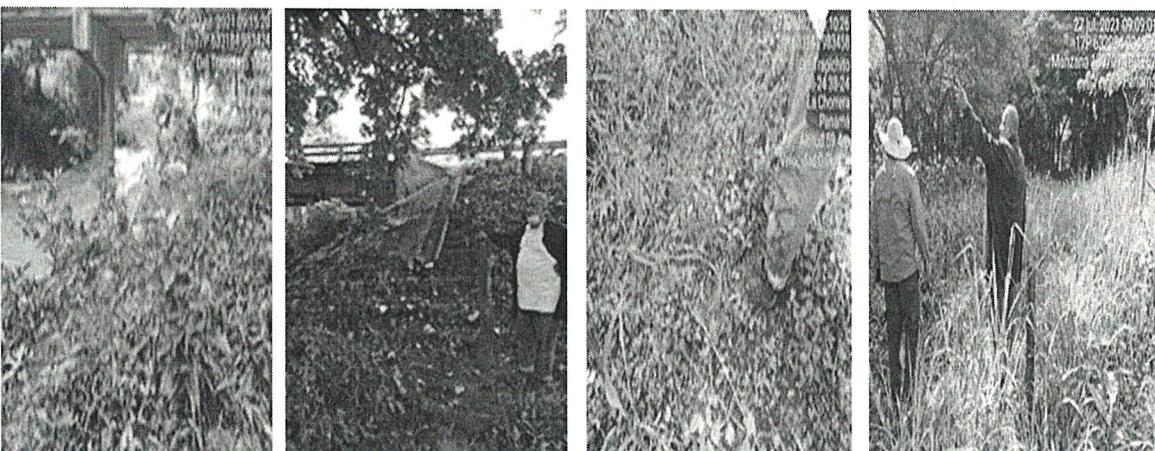
Imagen 1 y 2. Componente de la vegetación existente dentro de la servidumbre del Río Caimito, gramínea con árboles dispersos.

Imagen 3 y 4. Parte de la vegetación afectada por las crecidas del Río Caimito y delimitación del punto de la servidumbre del río 15 metros de servidumbre más retiro de 35 metros del polígono del terreno.

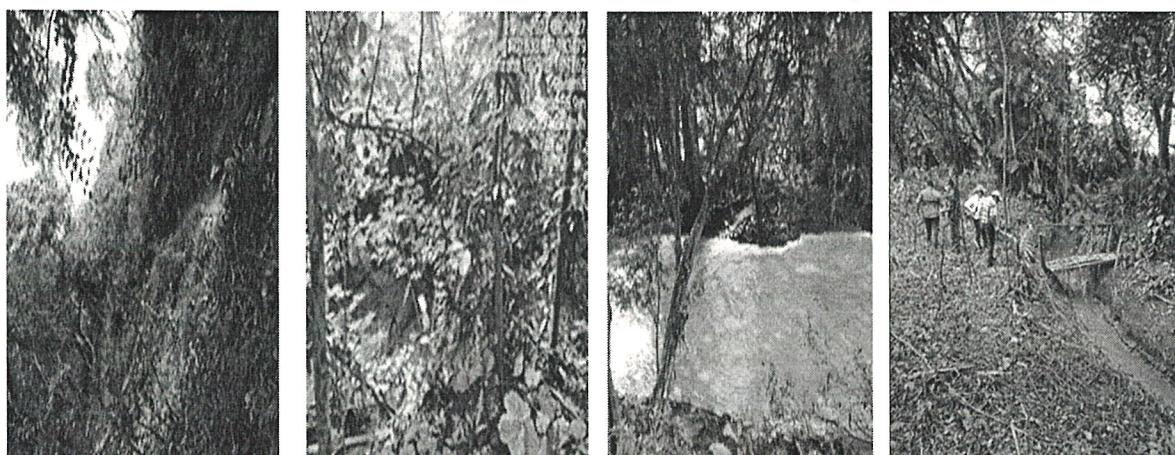
Imagen 5 y 6. Área fangosa del polígono del terreno y desprovista de vegetación debido a la saturación de agua dentro del polígono del futuro proyecto.

Imagen 7 y 8. Existe fuentes superficiales o quebrada Sin Nombre con servidumbre desprovista de vegetación, que divide el terreno en dos (2) globos. En la cual se realizará drenaje pluvial por medio de tuberías para verter al Río Caimito.
