INFORME TÉCNICO DE EVALUACIÓN No. 012-2021

GIRA DE INSPECCIÓN DE CAMPO AL SITIO DONDE SE DESARROLLARA EL
EsIA CAT. II
“URBANIZACION VILLAS LOS ALTOS DE BOQUETE ETAPA III”

| Proyecto: | URBANIZACION VILLAS LOS ALTOS DE BOQUETE ETAPA III |

MINISTERIO DE AMBIENTE
 INFORME TECNICO DE EVALUACION No. 012 -08-2021
PROYECTO: URBANIZACION VILLAS LOS ALTOS DE BOQUETE ETAPA III
PROMOTOR: BELLA VISTA PROMOCIONES INMOBILIARIAS, S.A.

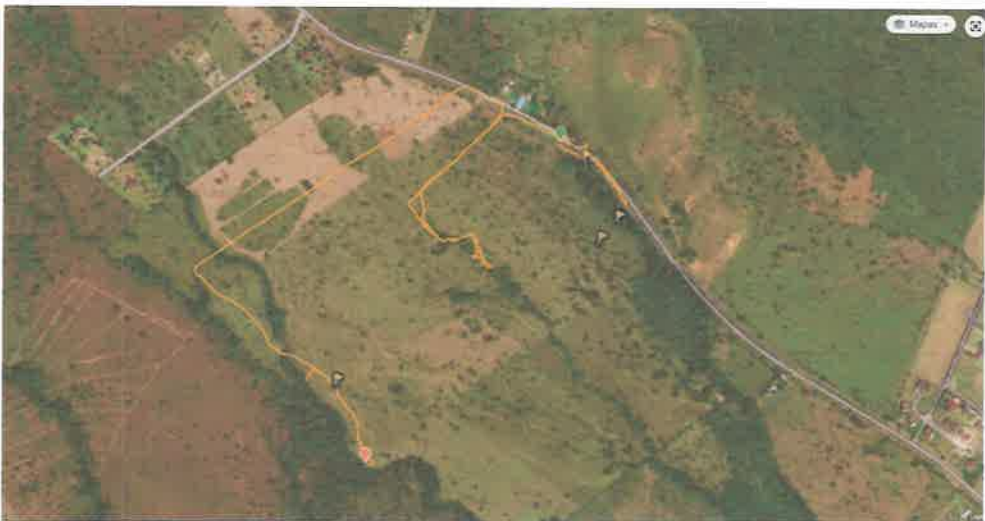
Figura No. 1. Recorrido realizado durante la inspección. Fuente: Wikiloc.

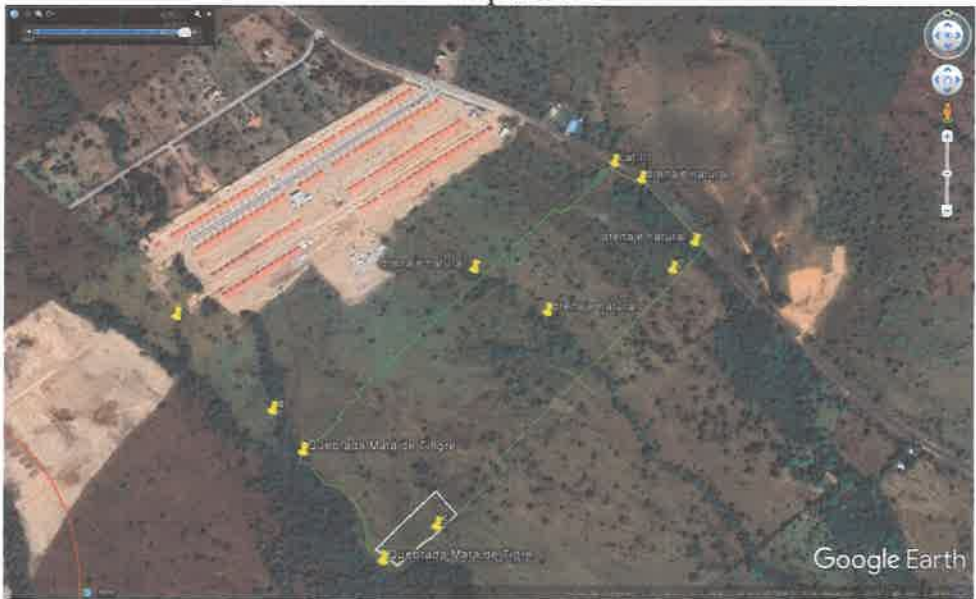
- Colindante con el proyecto se pudieron observar las residencias, de la etapa II y una Planta Trituradora de piedras, la cual planean reubicar dentro del polígono de la etapa III. Dicho proyecto se encuentra en fase de evaluación y análisis en la Regional de Chiriquí.

Figura No. 2. Vista del polígono del proyecto (color verde), polígono para la instalación de Trituradora de Piedras temporal- cat. I en evaluación (color blanco). Fuente: Google earth.

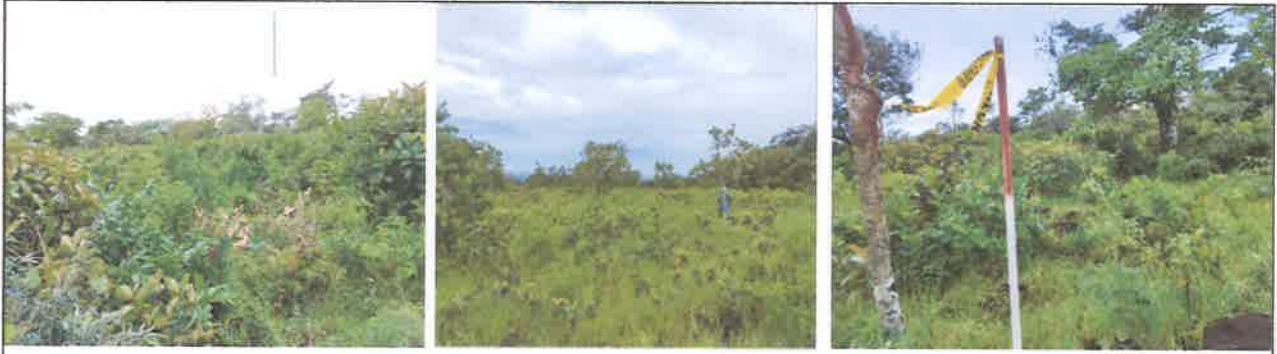
- Al momento de la inspección, el Ing. Harmodio Cerrud (Consultor), indica que aún no han dado inicio a los trabajos de construcción, ni corte y conformación de calles; lo cual al momento de realizada la inspección de campo se logró evidenciar in situ, al igual que aún no se ha iniciado con la remoción de la cobertura vegetal,

- Durante la inspección se pudo observar que la topografía del terreno es bastante plana con leve inclinaciones poco pronunciadas en algunas áreas del terreno, específicamente en las áreas de los drenajes identificados en campo. El terreno presenta un alto nivel de pedregosidad.

- En cuanto a la vegetación existente, al momento de la inspección se observó que predominan las gramíneas y árboles dispersos. Se observó las siguientes especies: chumico, nance, marañón, canillo, gramíneas, cercas vivas y se observó vegetación de protección de fuentes de agua (bosque de galería).

FOTO No. 1: Vistas generales del área donde se desarrollara el proyecto.

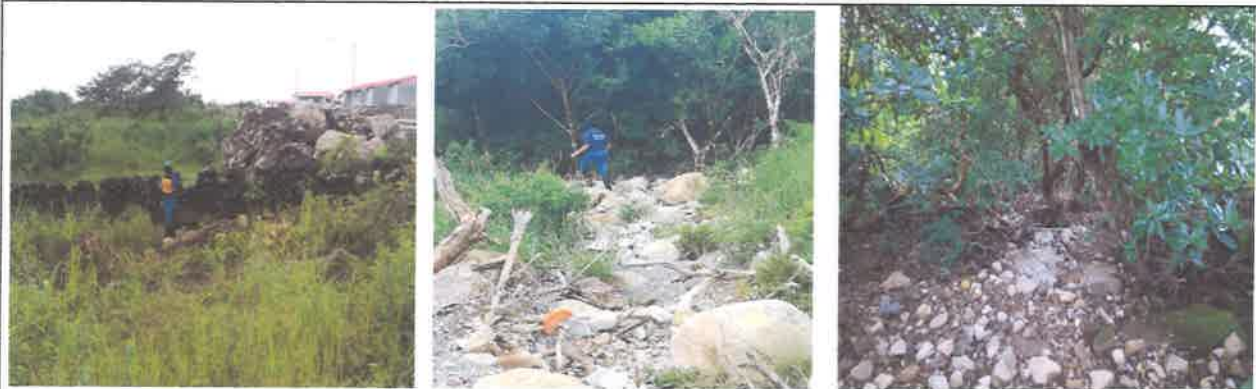
- Durante la inspección realizada, se pudo observar que hay un drenaje pluvial en la parte frontal del polígono, el cual proviene de la propiedad opuesta a la carretera principal y atraviesa la misma, por medio de una alcantarilla, desagua en el drenaje principal del polígono del proyecto propuesto a desarrollar. Se observó gran cantidad de vegetación de protección (bosque de galería) de diferentes diámetros, y según manifestó el Consultor Ambiental (Ing. Cerrud), el mismo conduce aguas pluviales y que no será intervenido por el desarrollo del proyecto, el mismo mantenía agua en parte de su cauce al momento de la visita al sitio (no se observó fauna acuática).

- A su vez durante la inspección realizada, se observó que dentro del área propuesta para el desarrollo del proyecto, se encuentra un drenaje natural que ya fue intervenido por las etapas anteriores de dicho proyecto; en donde se manifestó por parte del Consultor Ambiental (Ing. Cerrud) que en dicho drenaje se colocaran tuberías para la conducción de las aguas hacia la Quebrada Mata de Tigre, la cual se encuentra colindante con el proyecto antes mencionado en la parte posterior del polígono y que también se ha visto afectada por el desarrollo de las etapas anteriores (el bosque de galería).

Foto No. 2: Vistas generales de los drenajes observados en campo.

- El promotor debe indicar de forma clara el manejo de las aguas pluviales generadas por el proyecto y presentar medidas que garanticen la no afectación a los bosques de galería existentes.

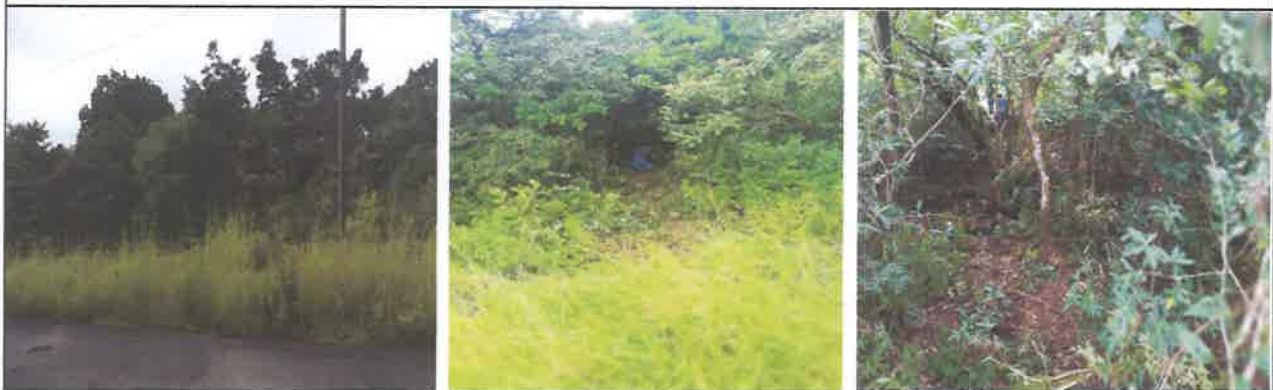
- Con relación a la quebrada Mata de Tigre, al momento de la inspección se pudo observar que la misma mantiene en todo su trayecto el bosque de galería con árboles de diversos diámetros y alturas. Es importante mencionar que en parte del polígono no se cuenta con la servidumbre establecida por ley y la cerca de la colindancia está justo a orilla de la quebrada.

Foto No. 3: Vistas generales del área de conservación.

- Conservar los bosques de galería que se encuentra en los márgenes de las fuentes de agua que se encuentra en la parte frontal del proyecto y la quebrada colindante con el proyecto en la parte posterior,
