PROYECTO: RESIDENCIAL JARDINES DE ISABELLA II

INFORME TÉCNICO DE INSPECCIÓN No. 061-08-2021
Gira de Inspección de Campo al sitio donde se desarrollara el EsIA Cat. I:
“RESIDENCIAL JARDINES DE ISABELLA II”

MINISTERIO DE AMBIENTE
DIRECCIÓN REGIONAL DE CHIRIQUÍ
SECCIÓN DE EVALUACIÓN DE IMPACTO AMBIENTAL
INFORME TÉCNICO DE EVALUACIÓN DE ESTUDIO DE IMPACTO AMBIENTAL
No. 076-2021

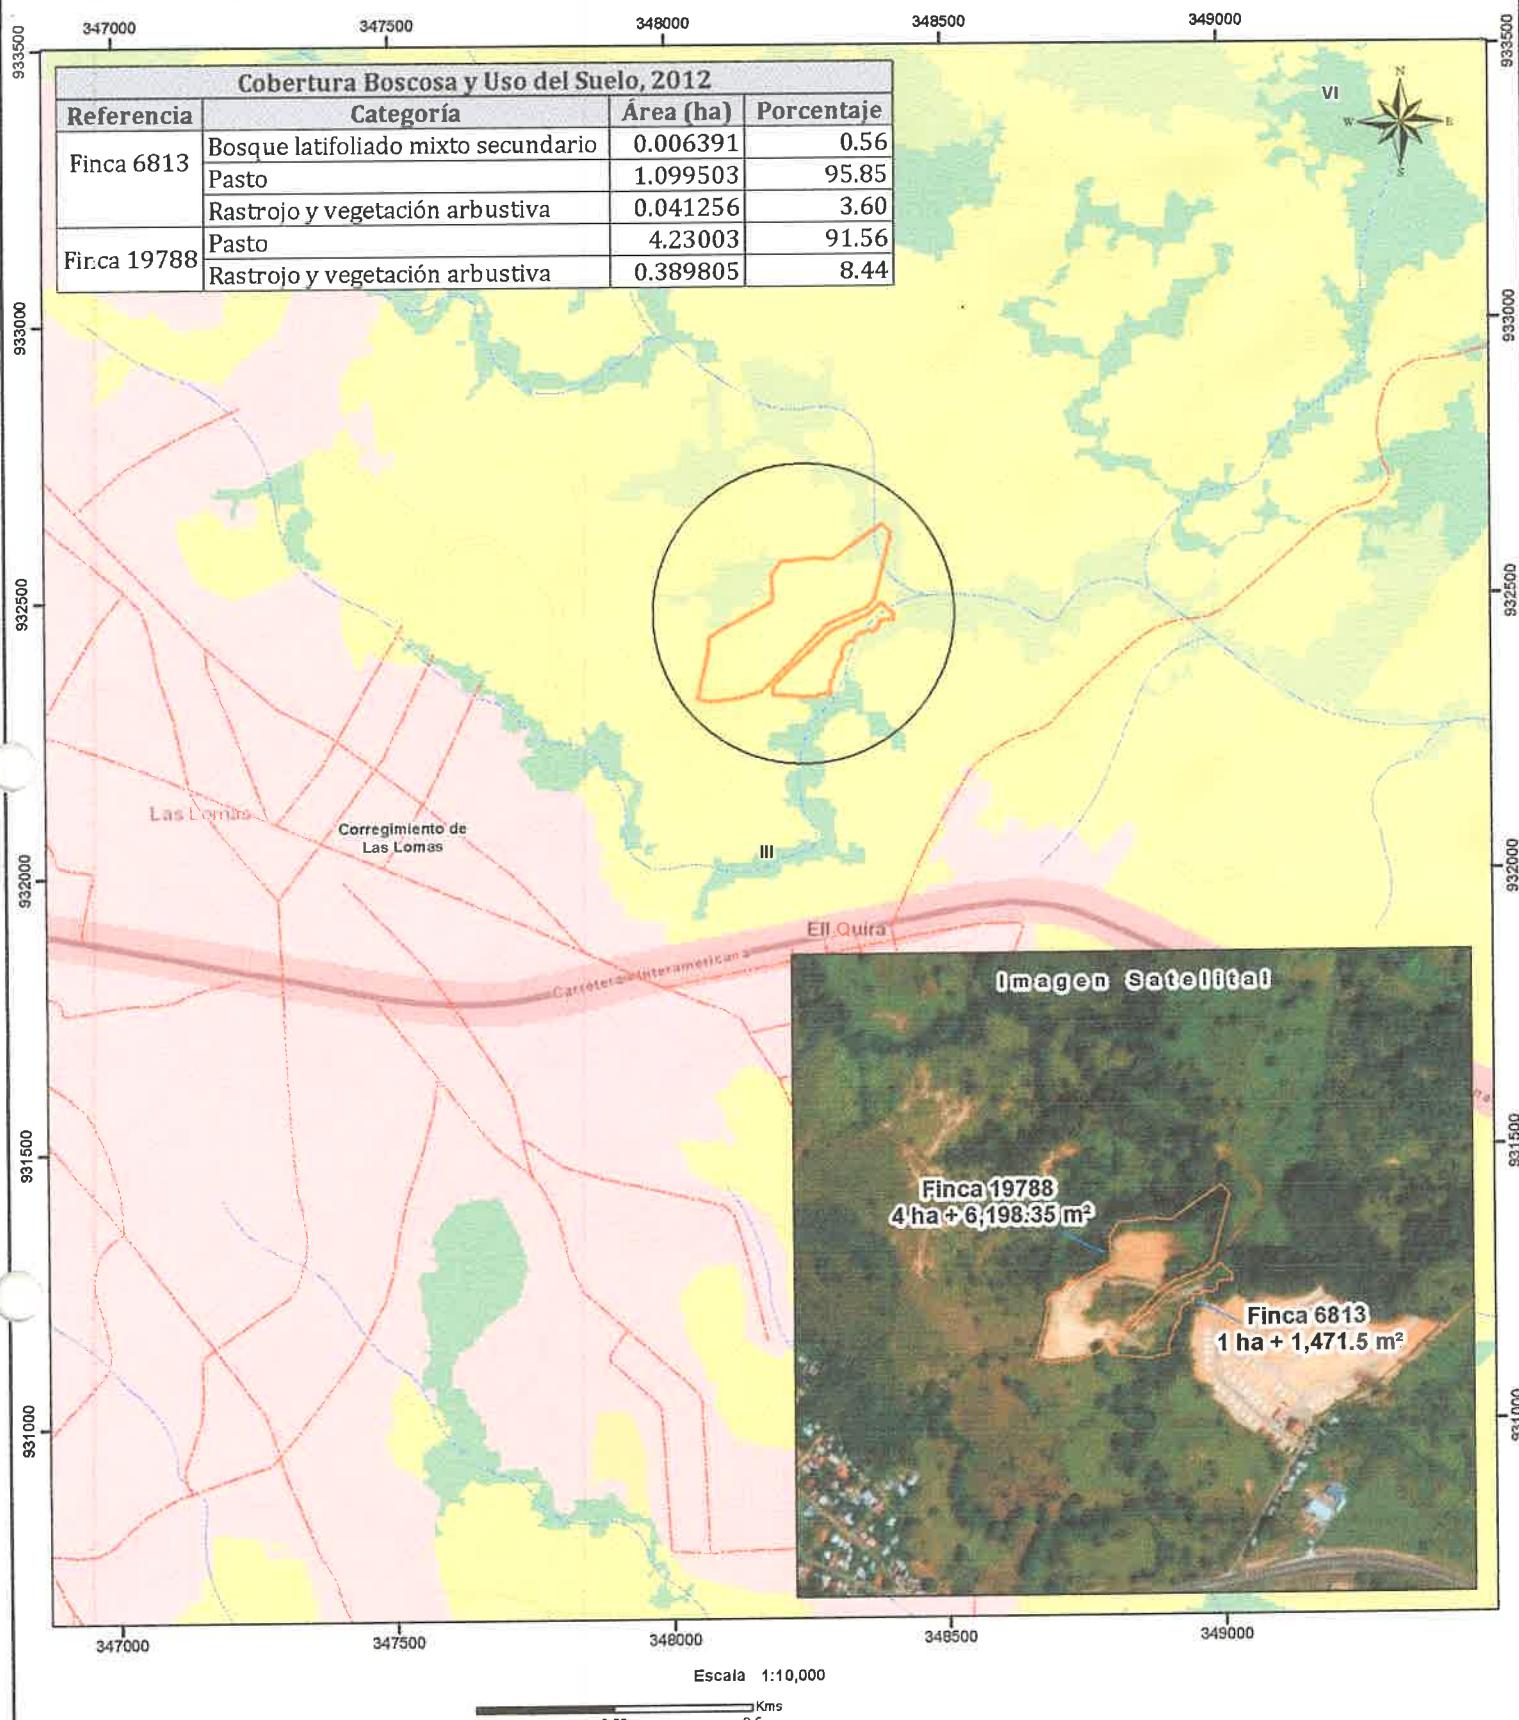
**CORREGIMIENTO LAS LOMAS, DISTRITO DE DAVID
PROVINCIA DE CHIRIQUI - VERIFICACIÓN DE PLANO
(RESIDENCIAL JARDINES DE ISABELLA II)**

Se verificaron los datos proporcionados obteniendo como resultado dos polígonos: Finca 6813, con una superficie de 1 ha + 1,471.5 m², y Finca 19788, con una superficie de 4 ha + 6,198.35 m². Los mismos se ubican fuera de los límites del Sistema Nacional de Áreas Protegidas.

De acuerdo al Diagnóstico Cobertura Boscosa y Uso de la Tierra, año 2012 los polígonos se ubican en la categoría de "Pasto"; "Rastrojo y vegetación arbustiva" y "Bosque latifoliado mixto secundario"; y de acuerdo a la capacidad agrológica de los suelos los polígonos se ubican en el tipo III-Arable, severas limitaciones en la selección de las plantas, requiere conservación especial o ambas. La finca 6813 es atravesada por la quebrada Brazo Gómez. y la finca 19788 por la quebrada Los Tablones.

- Notas:**
1. Los polígonos se dibujaron en base a las coordenadas suministradas.
 2. Los polígonos están ubicados **fuera** de los límites del Sistema Nacional de Áreas Protegidas.
 3. De acuerdo a la Cobertura Boscosa y Uso de la Tierra, año 2012; los polígonos se ubican en las categorías de "Pasto"; "Rastrojo y vegetación arbustiva" y "Bosque latifoliado mixto secundario".
 4. De acuerdo a la capacidad agrícola de los suelos los polígonos se ubican en el tipo III-Arable, severas limitaciones en la selección de las plantas, requiere conservación especial o ambas.
 5. La finca 6813 es atravesada por la quebrada Brazo Gómez y la finca 19788 por la quebrada Los Tablones

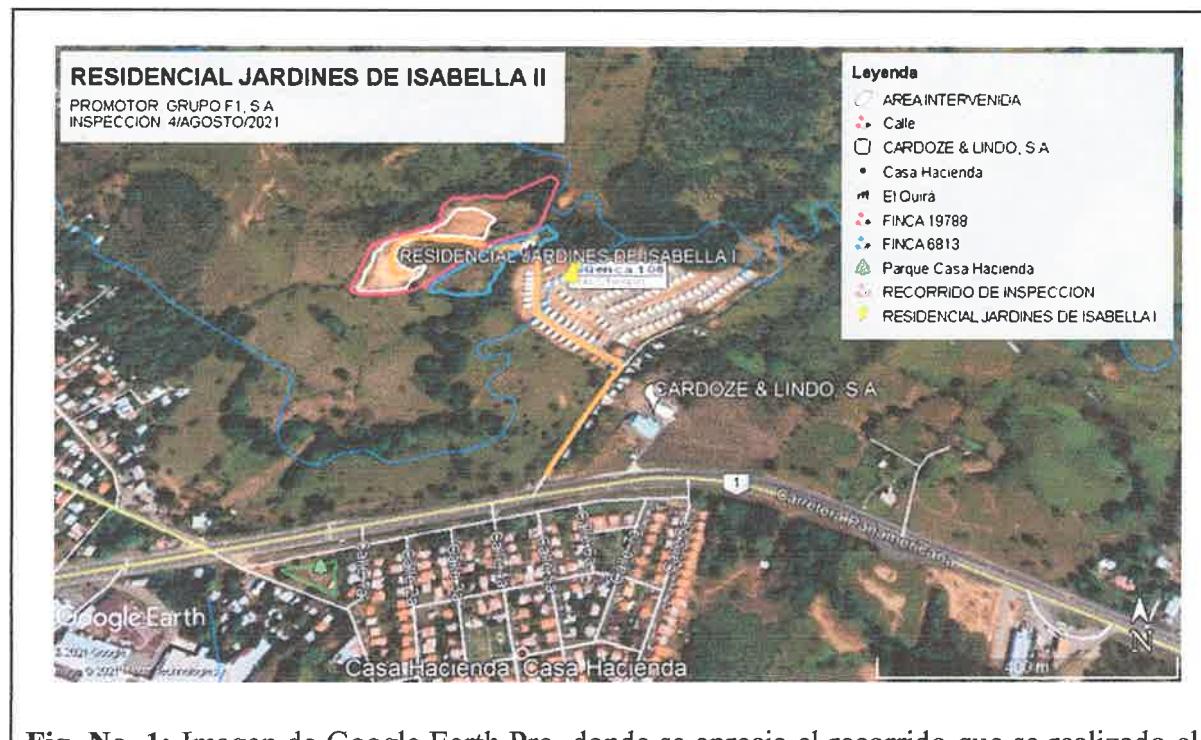
Fig. No. 1: Imagen de Google Earth Pro, donde se aprecia el recorrido que se realizó el día de la inspección (4 de agosto de 2021), desde la entrada de la carretera Panamericana hasta el sitio propuesto para el desarrollo del proyecto Residencial Jardines de Isabella II.

Observación 1: El proyecto se encuentra localizado, en el corregimiento de Las Lomas, a un costado de la vía interamericana, a escasos metros después de la entrada de la empresa Cardoze & Lindo, S.A., existe una vía a mano derecha que conduce al proyecto Residencial Jardines de Isabella, el cual ya cuenta con un EsIA aprobado previamente; es importante mencionar que para ingresar al área propuesta para el proyecto Residencial Jardines de Isabella II, es requiere utilizar una de las vías del proyecto Residencial Jardines de Isabella,

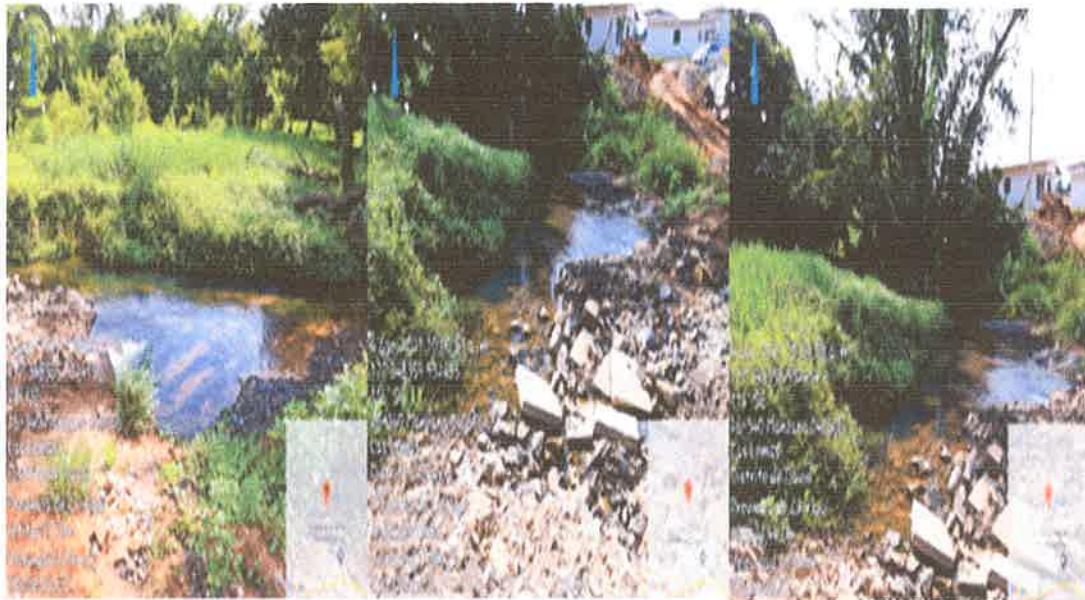
Fig. No. 2: Vistas generales de la fuente hidrica observada, durante la inspección el dia 4 de agosto de 2021, la misma se encuentra en la entrada al proyecto propuesto.

Observación 6: Es importante mencionar, que al momento de la inspección se observó que dentro del proyecto se encuentra un (1) cuerpo de agua y a su vez es bordeado por otro cuerpo hídrico, el cuales serán verificados y validados por parte del personal de la Sección de Seguridad Hídrica,

1. El Proyecto esta rodeado de quebradas: 1. Quebrada sin nombre 2.Union de dos Quebradas: Quebrada del Mango y Quebrada Los Tablones, la cuales dan origen a la Quebrada Brazo de Gomez.
2. El desarrollista de proyecto debe indicar si va a intervenir las Quebradas (Canalizar, desviar, etc.) en función de los resultados obtenidos en el estudio hidrológico.
3. Deben indicar hacia a donde van a evacuar las aguas y no deben afectar los predios a donde dirijan las aguas.
4. El promotor deberá tramitar un Permiso Temporal de uso de agua, para la construcción de las diferentes infraestructuras y uso doméstico de los trabajadores.
5. También debe tramitar una concesión permanente de uso de agua: doméstico comercial.

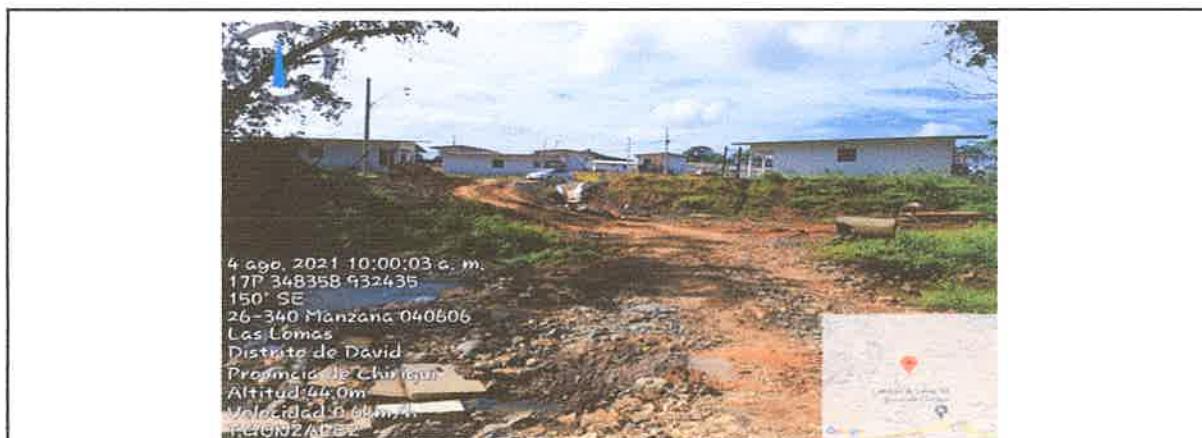
Fig. No. 3: Área donde se construirá una infraestructura (cajón) para el acceso al área donde se desarrollará el proyecto antes mencionado, dicha fotografía fue tomada el día de la inspección (4 de agosto de 2021).

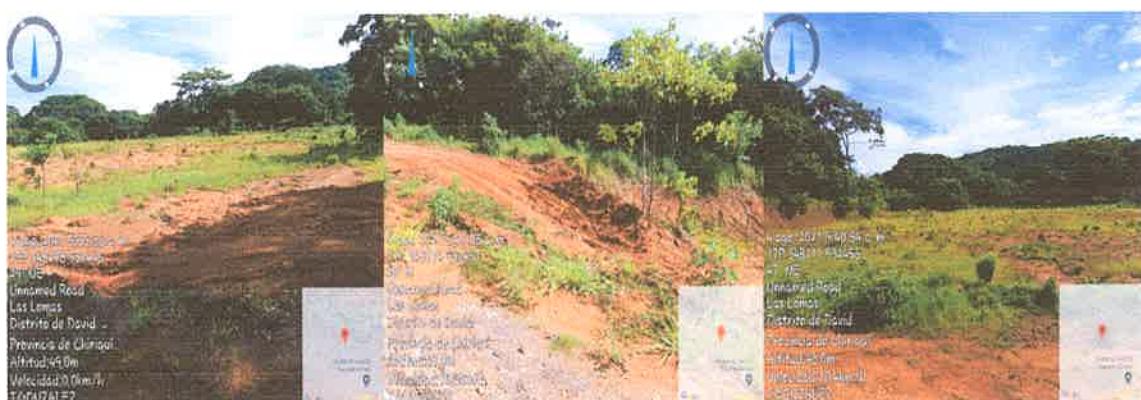
Fig. No. 4: Fotografías de áreas intervenidas en el sitio propuesto para el desarrollo del proyecto, las mismas fueron observadas el día de la inspección (4 de agosto de 2021).

Observación 2: En campo, se observó que en el área donde se llevara a cabo el proyecto, dio inicios a trabajos de remoción de cobertura vegetal, la cual se estima en aproximadamente en 1 hectárea de movimiento de tierra; a su vez se observó en campo apertura y limpieza de un pequeño camino de acceso al proyecto, el cual se calcula que mide aproximadamente 150 metros de longitud x 3 metros de ancho; a su vez también se observó la colocación de tres (3) alcantarillas sobre la fuente hídrica para el acceso al área donde se llevara a cabo el proyecto antes mencionado,

- Al momento de la inspección, se observó que en el área donde se lleva a cabo el proyecto, dio inicios a trabajos de remoción de cobertura vegetal, apertura de un pequeño camino de acceso al proyecto y limpieza del mismo, en el polígono a impactar por el desarrollo del proyecto,
- A manera de concluir este informe, se hace referencia que la inspección realizada fue completada en su totalidad.
- Es importante resaltar que lo observado en campo, concuerda con la descripción presentada en el EsIA, del proyecto categoría I, denominado: **“RESIDENCIAL JARDINES DE ISABELLA II”**.
- Es importante señalar que la inspección se pudo cumplir a cabalidad con el objetivo y a su vez se aprovechó para evidenciar lo descrito sobre la línea base.
- Se verificaron las coordenadas del área del proyecto y las mismas se localizan en el corregimiento de Las Lomas, distrito de David, provincia de Chiriquí.

- Remitir a la Sección de Asesoría Legal, el presente informe técnico de inspección; debido a que el proyecto antes mencionado inicio trabajos de construcción sin contar previamente con la aprobación del Estudio de Impacto Ambiental,
