Remitimos Respuesta de la Nota de Consulta de la primera información aclaratoria del Proyecto Cat. I , denominado: **OFICINA DISTRITAL DE KANKINTÚ**, cuyo **PROMOTOR** es **SERVICIOS MÚLTIPLES O DOMÍNGO MORRISON**, recibida en la Regional de Bocas del Toro el día 07 de septiembre de 2021.

A continuación, respondo ante ustedes la DEIA-DEEIA-AC-0134-2708-2021 del Estudio de Impacto Ambiental del Proyecto “**OFICINA DISTRITAL DE KANKINTÚ**”, como se detalla a continuación la Pregunta y Respuesta correspondiente:

Informe de Ensayo de Calidad de Aire Ambiental (1 Hora)

INFORME DE PROSPECCIÓN ARQUEOLÓGICA
(Fase 1)

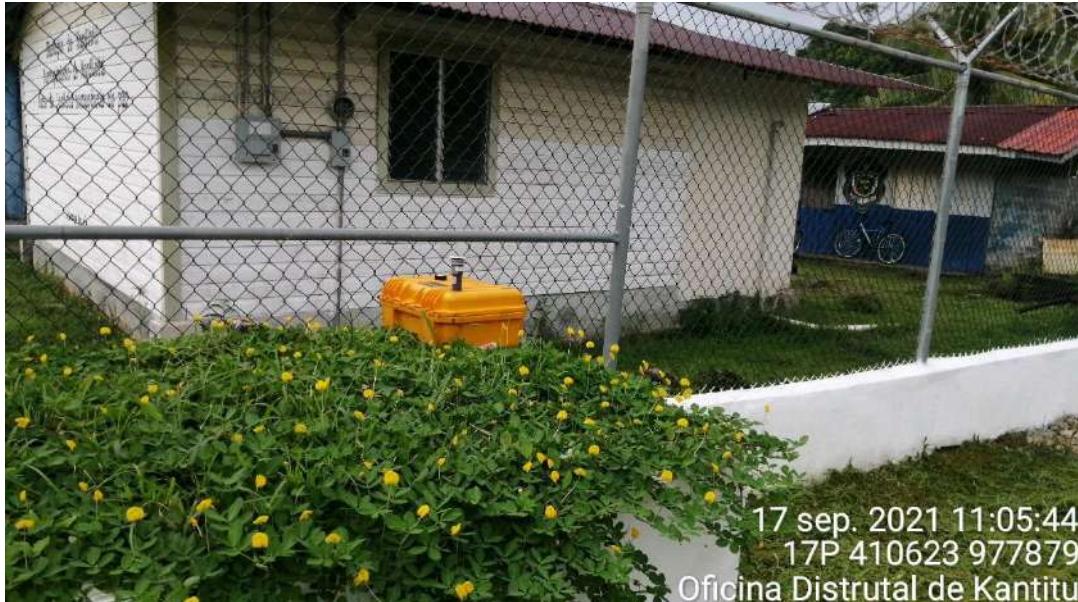
ANEXO 3: Fotografía de la medición

Monitoreo de inmisiones ambientales		
Punto 1: Oficina Distrital de Kankintú	Coordenadas: UTM (WGS 84) Zona 17 P	400622 m E 977881 m N

Parámetros muestrados	Temperatura ambiental (°C)	Humedad relativa (%)
	27,2	93,2
Observaciones:	El cielo estuvo nublado. Corte de césped en el área de la medición, aproximadamente a 12 metros.

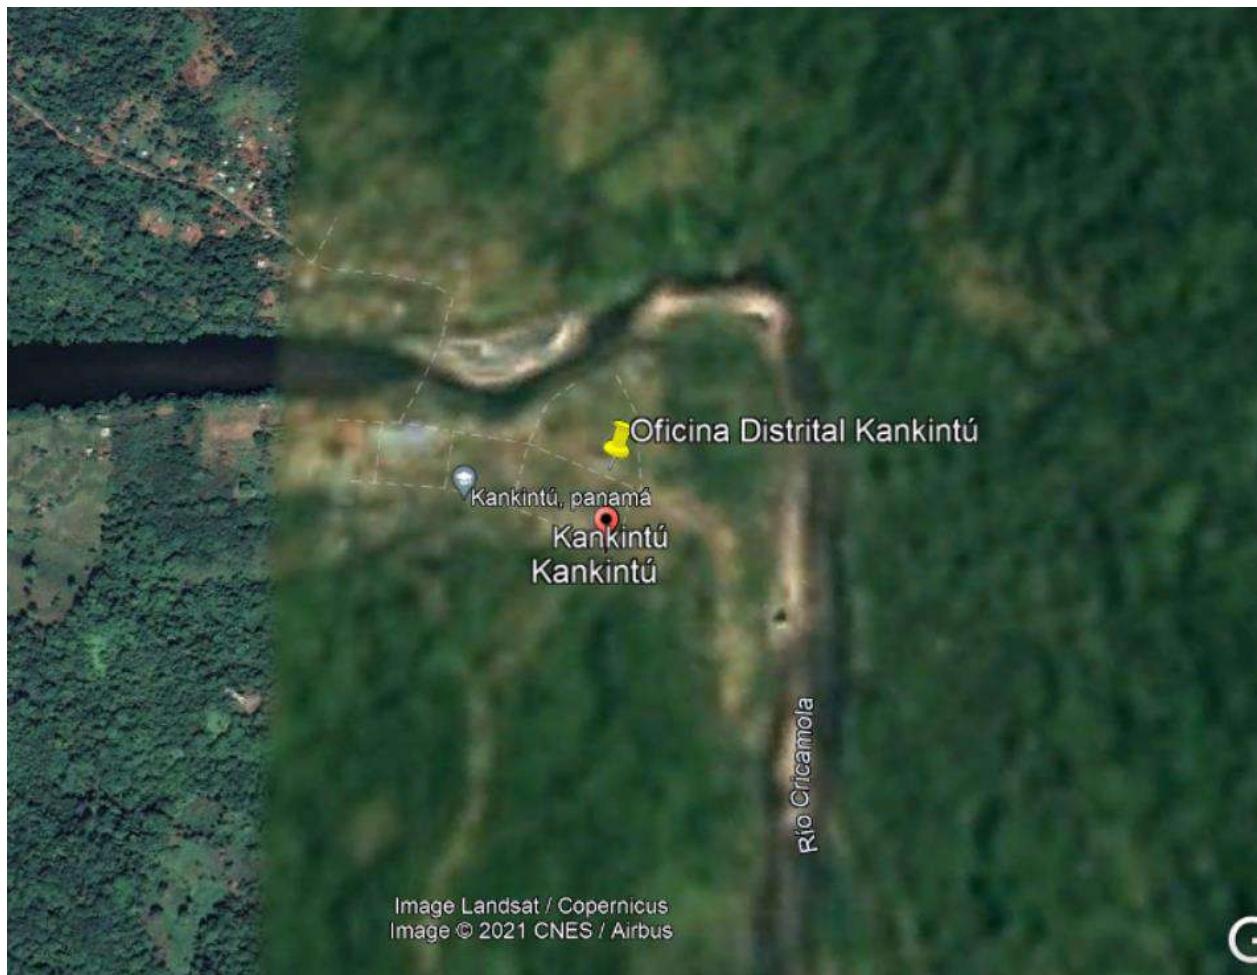
ANEXO 2: Localización del punto de medición

Punto 1 en horario diurno				Zona	Coordenadas UTM (WGS84)	Duración	
Oficina distrital de Kankintú				17P	410622 m E 977881 m N	Inicio	Final
						10:40 a.m.	11:40 a.m.
Condiciones atmosféricas durante la medición							
Descripción cuantitativa				Descripción cualitativa			
Humedad relativa	Velocidad del viento	Presión Barométrica	Temperatura	Cielo nublado. Superficie cubierta de cemento por lo cual se considera dura. Altura del instrumento respecto a la fuente, no significativa. El ruido de esta fuente se considera continuo.			
(%)	(m/s)	(mm de Hg)	(°C)				
91,9	0,5	759,46	27,3				
Condiciones que pudieron afectar la medición: flujo vehicular.							
Resultados de las mediciones en dBA				Observaciones			
L _{eq}	L _{max}	L _{min}	L ₉₀	Ruido de cortadora de césped durante la medición ubicado a 25 metros del instrumento			
69,4	104,8	53,7	60,5

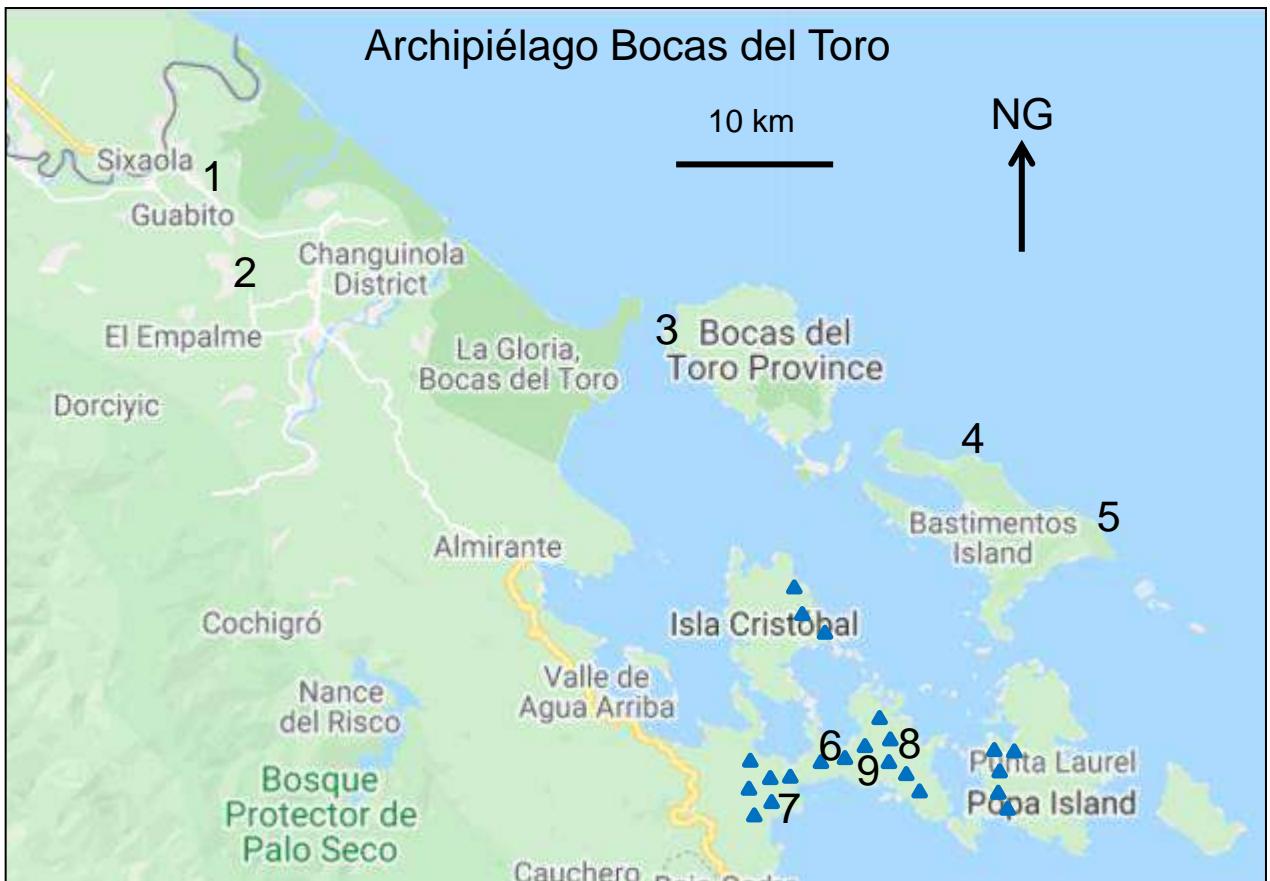
Figura 1. Mapa de sitios arqueológicos cerca de Kankintú en la provincia de Bocas del Toro

Sitios Arqueológicos:

- 1 Aeropuerto Deborah
- 2 Finca 24
- 3 Sitio Drago
- 4 Red Frog
- 5 Punta Vieja Arriba
- 6 CA-1
- 7 CA-2
- 8 CA-3 Cerro Brujo
- 9 CA-4

▲ Concheros Precolombinos
(Gordon 1962)

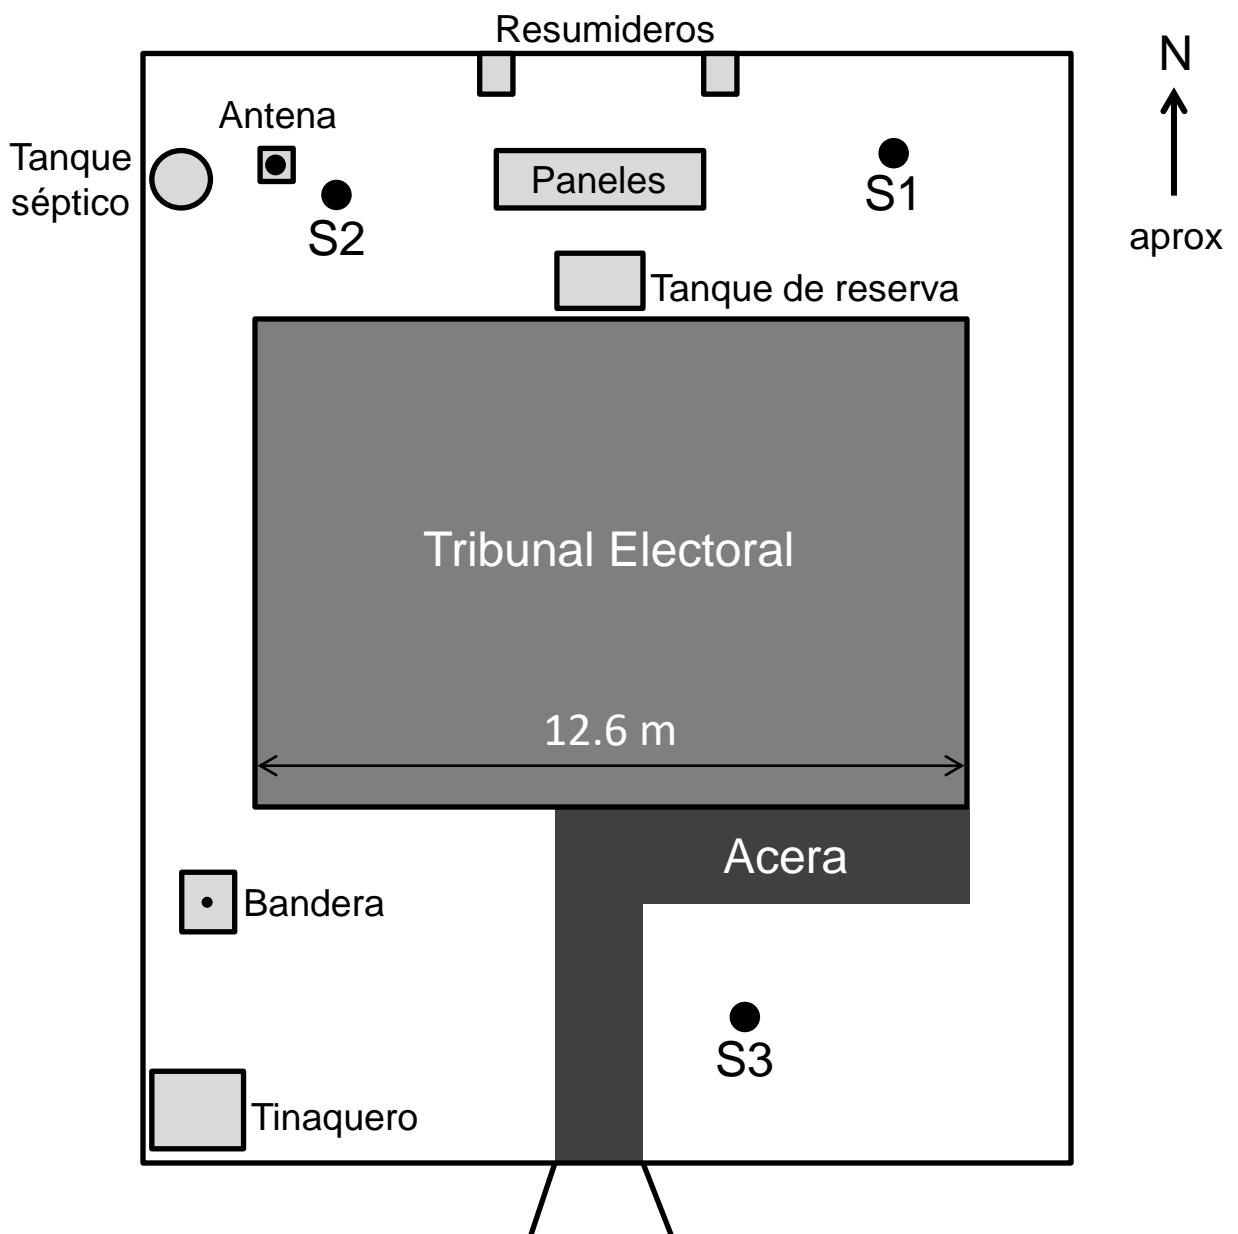
Figura 2. Plan de la nueva oficina del Tribunal Electoral y de la propiedad.

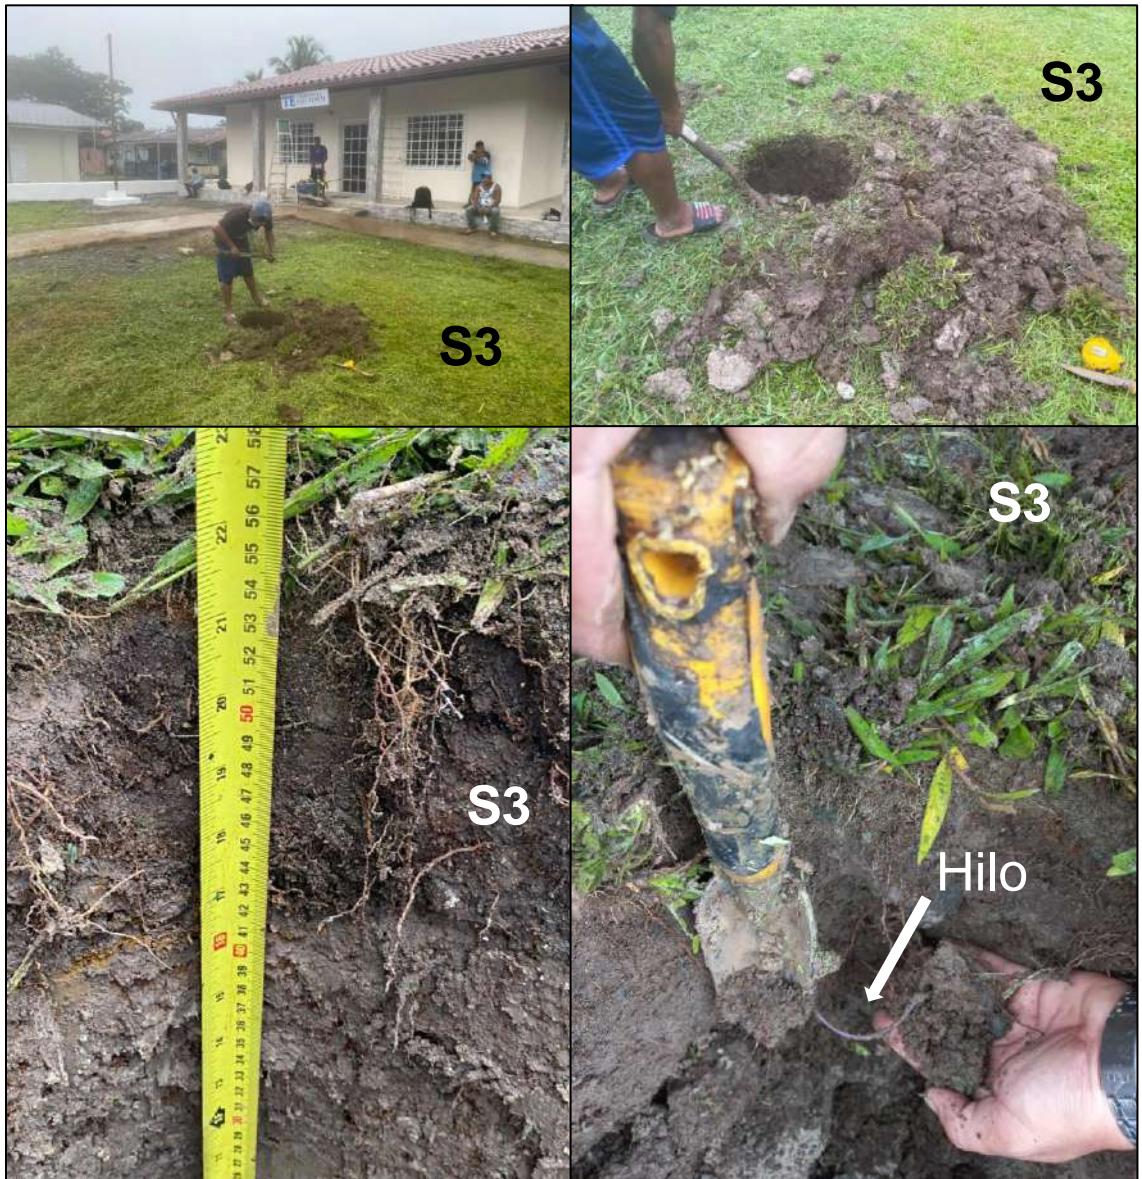
Figura 3. Excavación del Sondeo 3 y su perfil estratigráfico

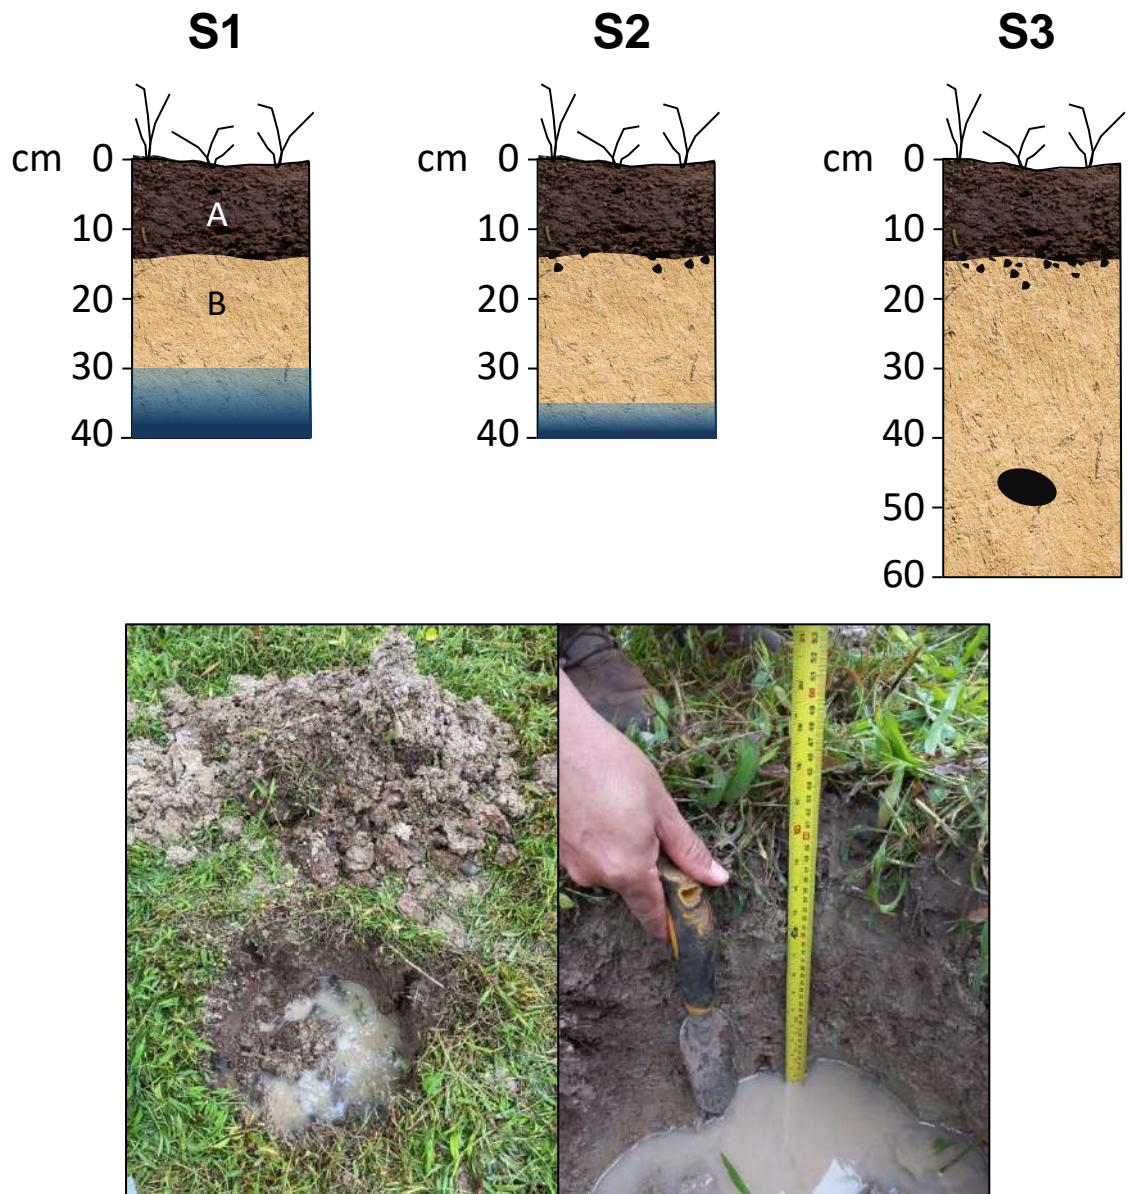
Figura 4. Perfiles estratigráficos y fotos enseñando el agua encontrada en los pozos 1 y 2

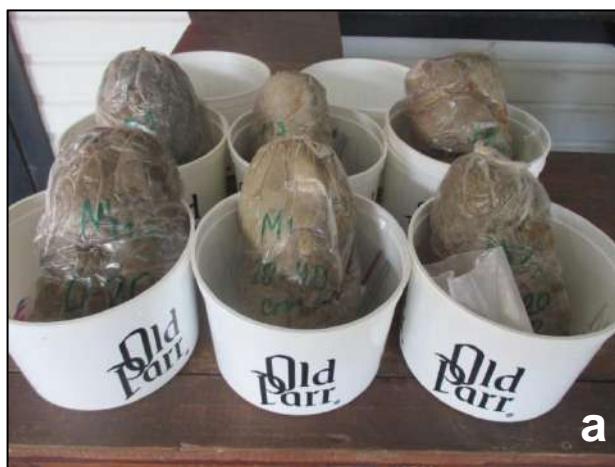
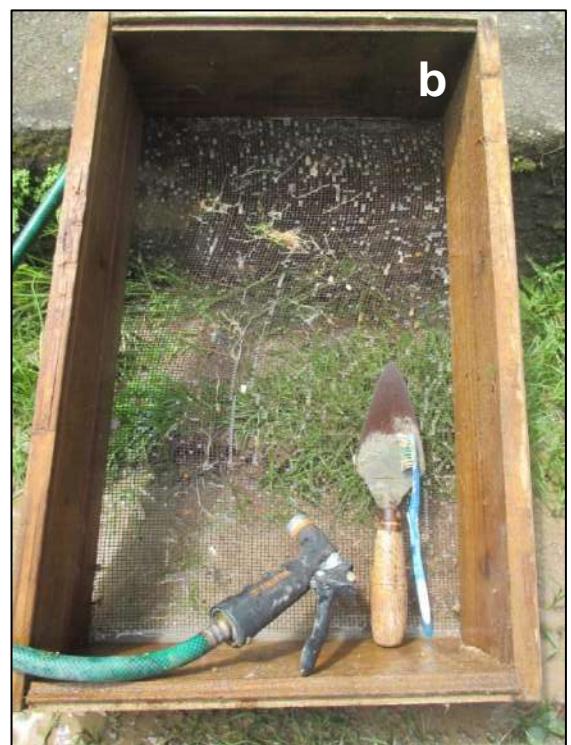
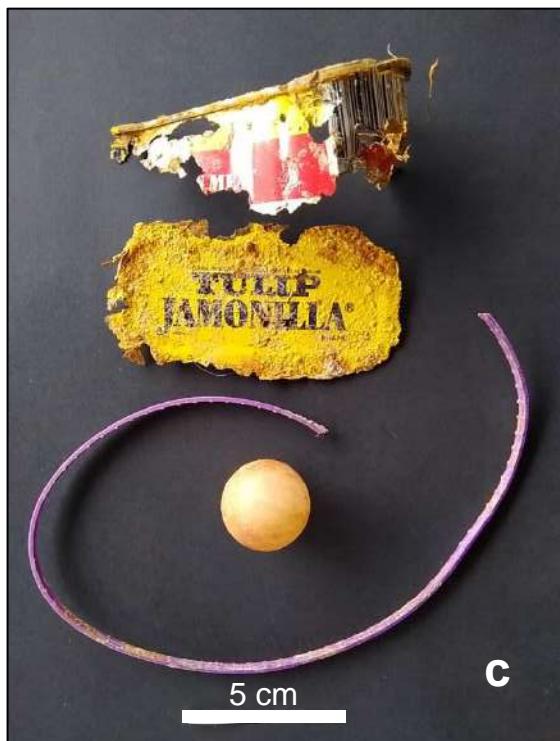
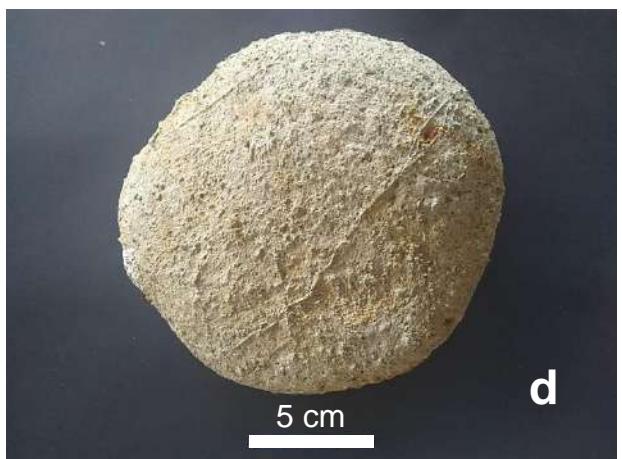
Figura 5. Muestreos de tierras (a) , cernidor (b), objetos modernos (c), y canto rodado encontrado en S3.

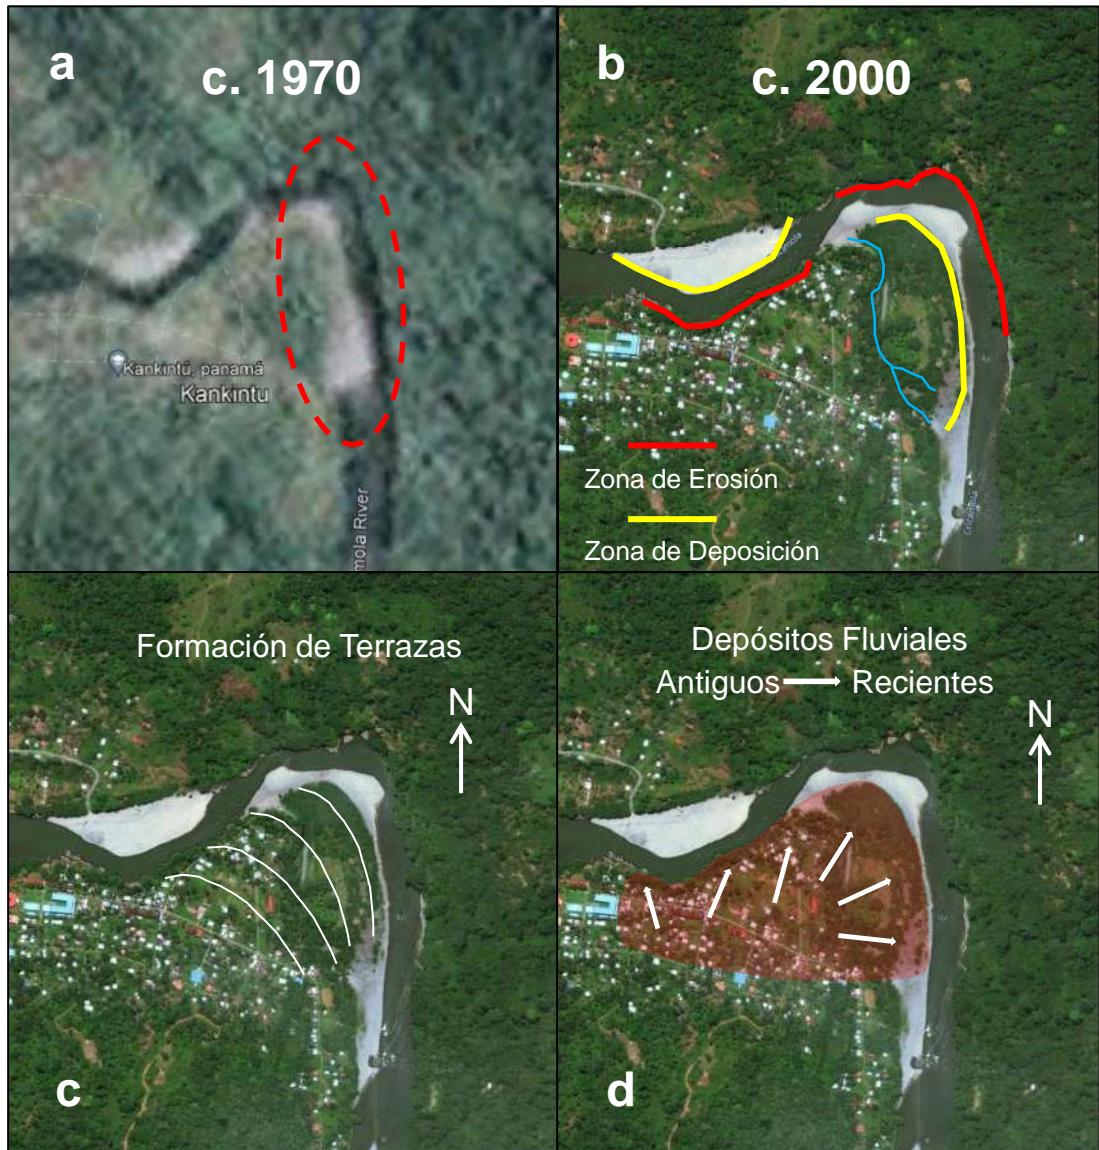
Figura 6. Fotos satelitales de la barra de punto donde se encuentra Kankintú.
