Informe de Ensayo de Calidad de Aire Ambiental (1 Hora)

INMOBILIARIA TURÍSTICA BOQUETE, S. A. CONSTRUCCIÓN, AMPLIACIÓN Y RENOVACIÓN DE ALOJAMIENTO PÚBLICO TURÍSTICO

Bajo Boquete, Provincia de Chiriquí

FECHA DE LA MEDICIÓN: 30 de julio de 2021
TIPO DE ESTUDIO: Ambiental
CLASIFICACIÓN: Inicial
NÚMERO DE INFORME: 2021-CH-099-111-002
NÚMERO DE PROPUESTA: 2021-CH-099 v.0
REDACTADO POR: Licda. Aminta Newman
REVISADO POR: Ing. Juan Icaza

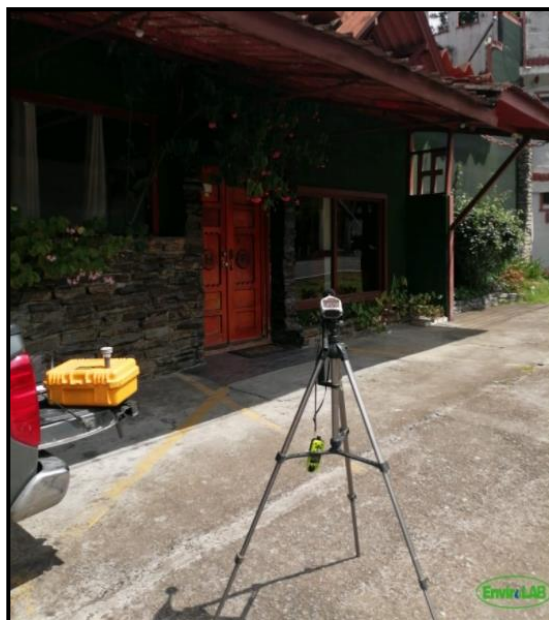
ANEXO 3: Fotografía de la medición

Monitoreo de inmisiones ambientales		
Punto 1: Estacionamientos del hotel	Coordenadas: UTM (WGS 84) Zona 17 P	342394 m E 969956 m N
