Proyecto:
Villa Emma

ENSAYOS DE INFILTRACIÓN

Realizado por:
Laboratorio de Concreto, Suelo y Asfalto S.A.

Fecha:
9 de febrero de 2021

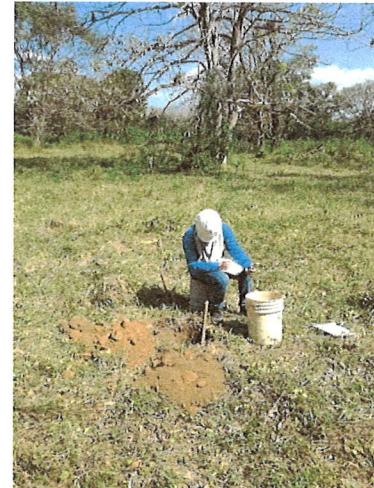
Percolación Hoyo #30

ESTRATIGRAFIA DEL SUELO

SATURACIÓN DEL HOYO Y LECTURAS

Resultados: La Tasa Infiltración es de 2.97 min/plg (1.169 min/cm).

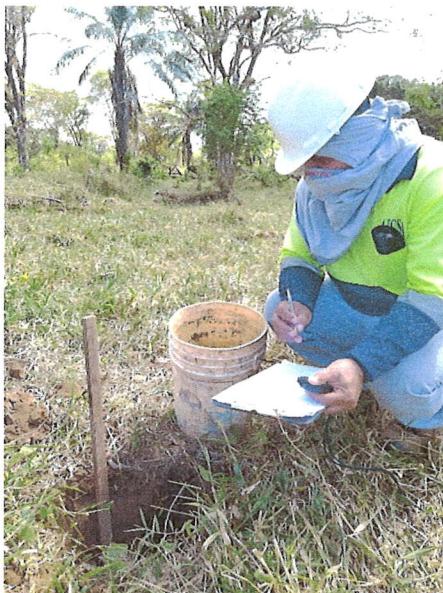
Percolación Hoyo #24

ESTRATIGRAFIA DEL SUELO

HOYO #24 SATURACIÓN DEL HOYO Y LECTURAS

Resultados: La Tasa Infiltración es de 3.63 min/plg (1.429 min/cm).

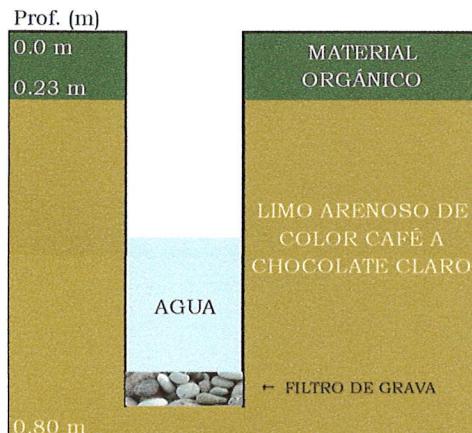
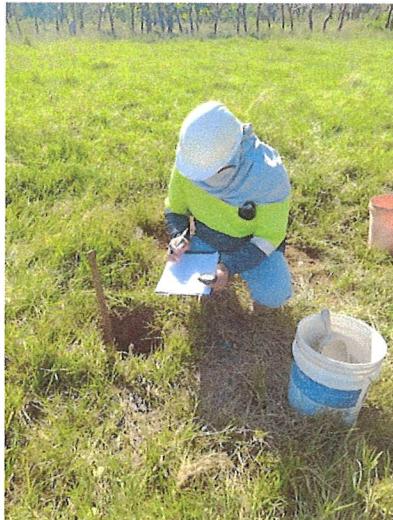
Percolación Hoyo #21

ESTRATIGRAFIA DEL SUELO

SATURACIÓN DEL HOYO Y LECTURAS

Resultados: La Tasa Infiltración es de 2.02 min/plg (0.795 min/cm).

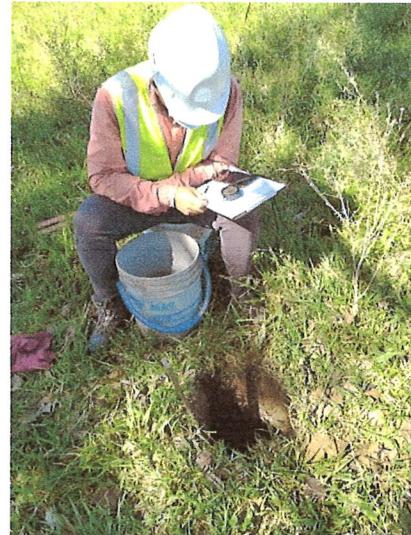
Percolación #25

ESTRATIGRAFIA DEL SUELO

SATURACIÓN DEL HOYO Y LECTURAS

Resultados: La Tasa Infiltración es de 1.956 min/plg (0.770 min/cm).

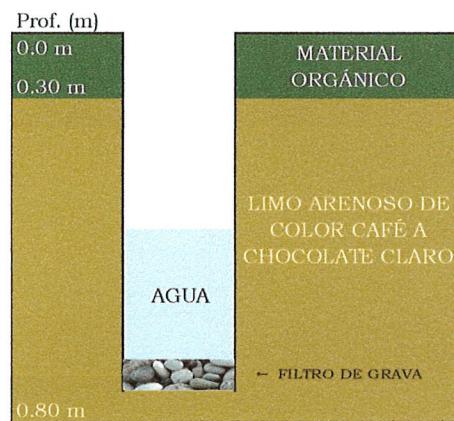
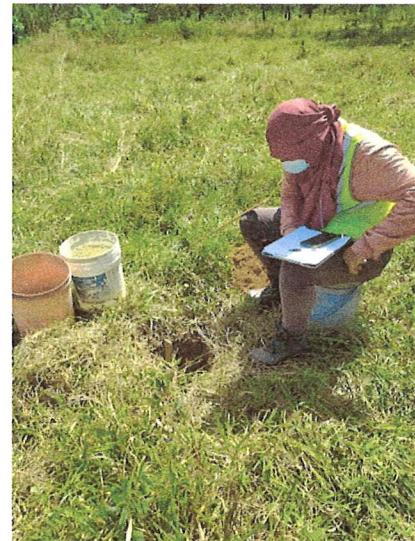
Percolación Hoyo #27

ESTRATIGRAFIA DEL SUELO SATURACIÓN DEL HOYO Y LECTURAS

Resultados: La Tasa Infiltración es de 1.186 min/plg (0.585 min/cm).

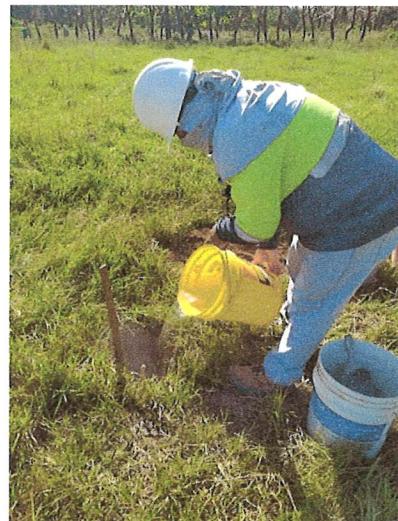
Percolación Hoyo #22

ESTRATIGRAFIA DEL SUELO SATURACIÓN DEL HOYO Y LECTURAS

Resultados: La Tasa Infiltración es de 1.85 min/plg (0.728 min/cm).

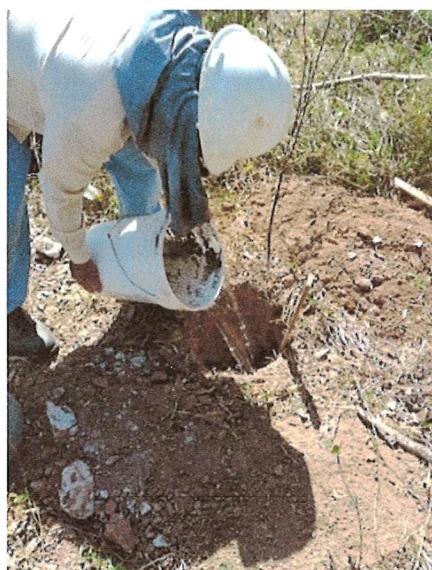
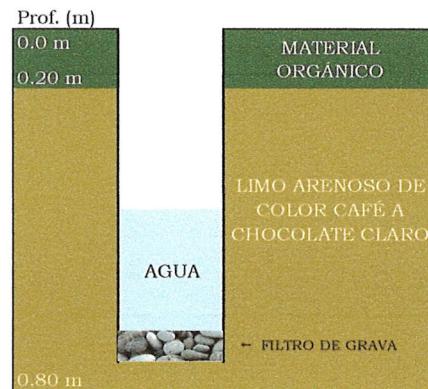
Percolación Hoyo #28

SATURACIÓN DEL HOYO Y LECTURAS

ESTRATIGRAFIA DEL SUELO

Resultados: La Tasa Infiltración es de 3.103 min/plg (1.221 min/cm).

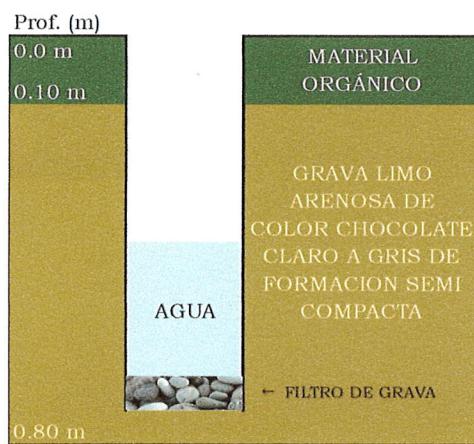
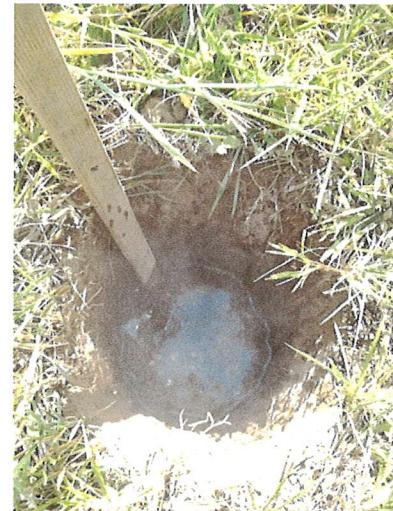
Percolación Hoyo #20

**ESTRATIGRAFIA
DEL SUELO**

**SATURACIÓN DEL HOYO
Y LECTURA**

Resultados: La Tasa Infiltración es de 9.70 min/plg (3.821 min/cm).

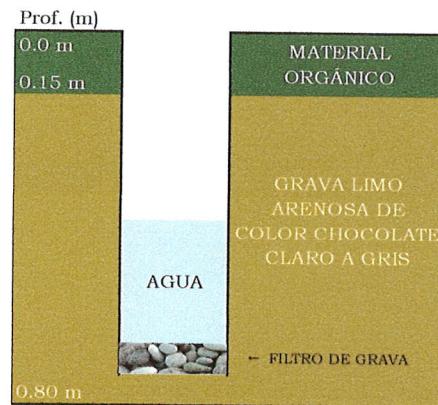
Percolación Hoyo #12

ESTRATIGRAFIA DEL SUELO

Resultados: La Tasa Infiltración es de 1.773 min/plg (0.698 min/cm).

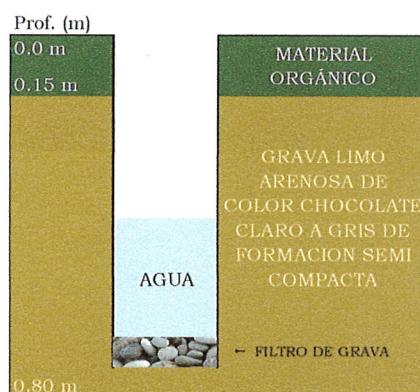
Percolación Hoyo #16

ESTRATIGRAFIA DEL SUELO

SATURACIÓN DEL HOYO Y LECTURA

Resultados: La Tasa Infiltración es de 7.53 min/plg (2.964 min/cm).

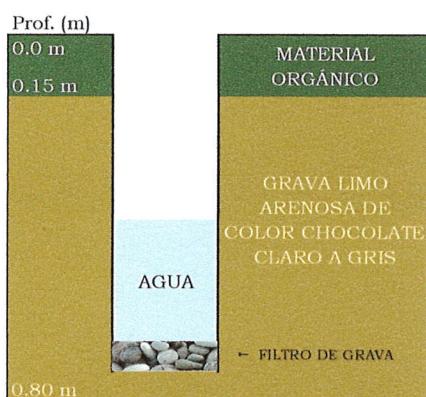
Percolación Hoyo #18

ESTRATIGRAFIA DEL SUELO SATURACIÓN Y LECTURAS DEL HOYO

Resultados: La Tasa Infiltración es de 59.89 min/plg (53.578 min/cm).

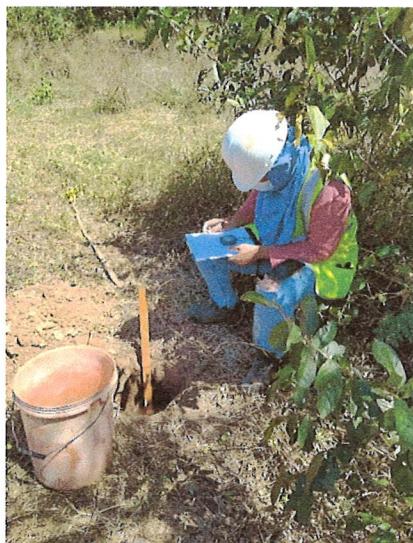
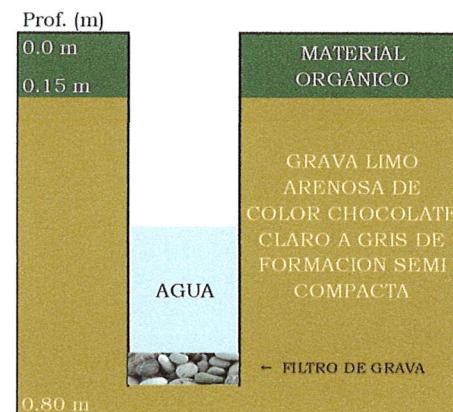
Percolación Hoyo #13

SATURACIÓN DEL HOYO Y LECTURA DEL SUELO

ESTRATIGRAFIA DEL SUELO

Resultados: La Tasa Infiltración es de 18.743 min/plg (7.379 min/cm).

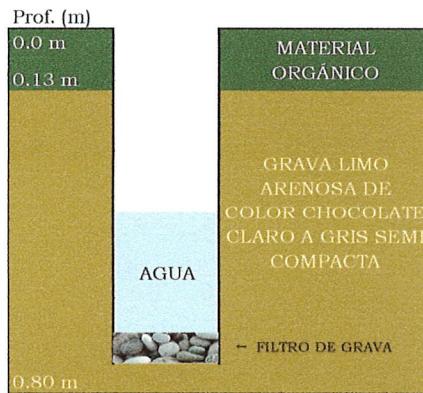
Percolación Hoyo #15
Coordenadas N-938222 E-344584

ESTRATIGRAFIA DEL SUELO

SATURACIÓN DEL HOYO Y LECTURA

Resultados: La Tasa Infiltración es de 17.576min/plg (6.919 min/cm).

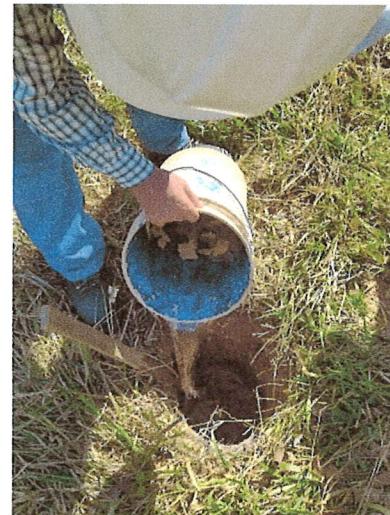
Percolación Hoyo #11

ESTRATIGRAFIA DEL SUELO

SATURACIÓN DEL HOYO Y LECTURA

Resultados: La Tasa Infiltración es de 2.33 min/plg (0.918 min/cm).

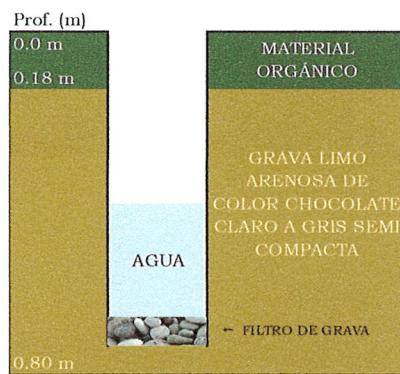
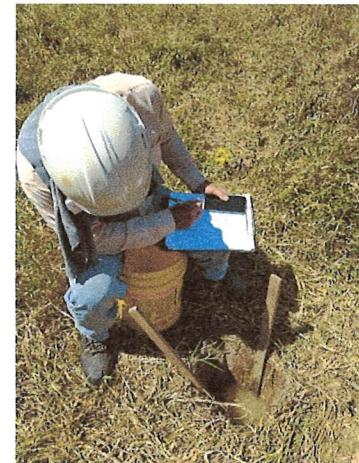
Percolación Hoyo #8
Coordenadas N-938188 E-344509

ESTRATIGRAFIA DEL SUELO SATURACIÓN Y LECTURA DEL HOYO

Resultados: La Tasa Infiltración es de 3.416 min/plg (1.345 min/cm).

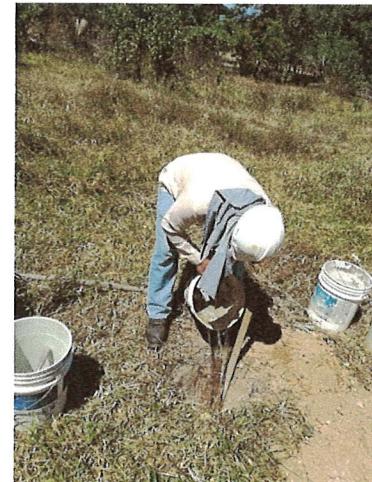
Percolación Hoyo #7

ESTRATIGRAFIA DEL SUELO

SATURACIÓN DEL HOYO Y LECTURA

Resultados: La Tasa Infiltración es de 4.433 min/plg (1.745 min/cm).

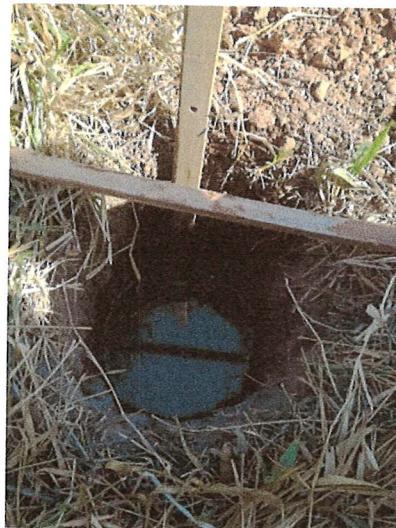
Percolación Hoyo #4

ESTRATIGRAFIA DEL SUELO

SATURACIÓN Y LECTURA DEL HOYO #4:

Resultados: La Tasa Infiltración es de 4.286 min/plg (1.687 min/cm).

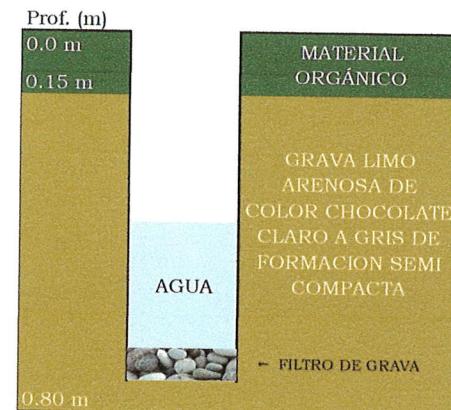
Percolación Hoyo #3

SATURACIÓN DEL HOYO Y LECTURA

ESTRATIGRAFIA DEL SUELO

Resultados: La Tasa Infiltración es de 29.6 min/plg (11.653 min/cm).

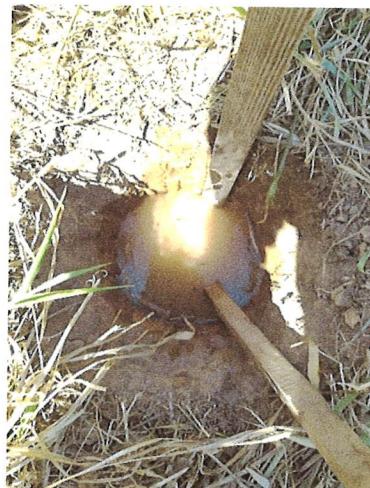
Percolación Hoyo #2

ESTRATIGRAFIA DEL SUELO

SATURACIÓN DEL HOYO Y LECTURAS

Resultados: La Tasa Infiltración es de 3.27 min/plg (1.287 min/cm).

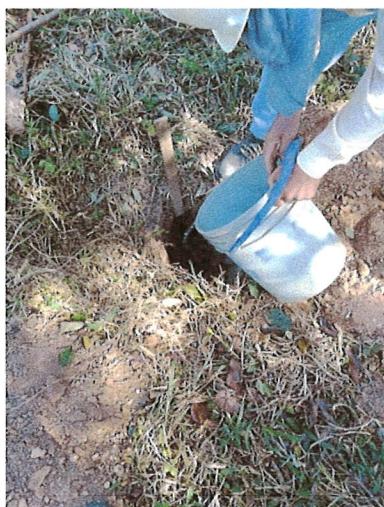
Percolación Hoyo #1

SATURACIÓN DEL HOYO Y LECTURA

ESTRATIGRAFIA DEL SUELO

Resultados: La Tasa Infiltración es de 34.656 min/plg (13.644 min/cm).
