6 DESCRIPCIÓN DEL AMBIENTE FÍSICO

EsIA, Categoría 2,
“Subestación Santa Cruz”.

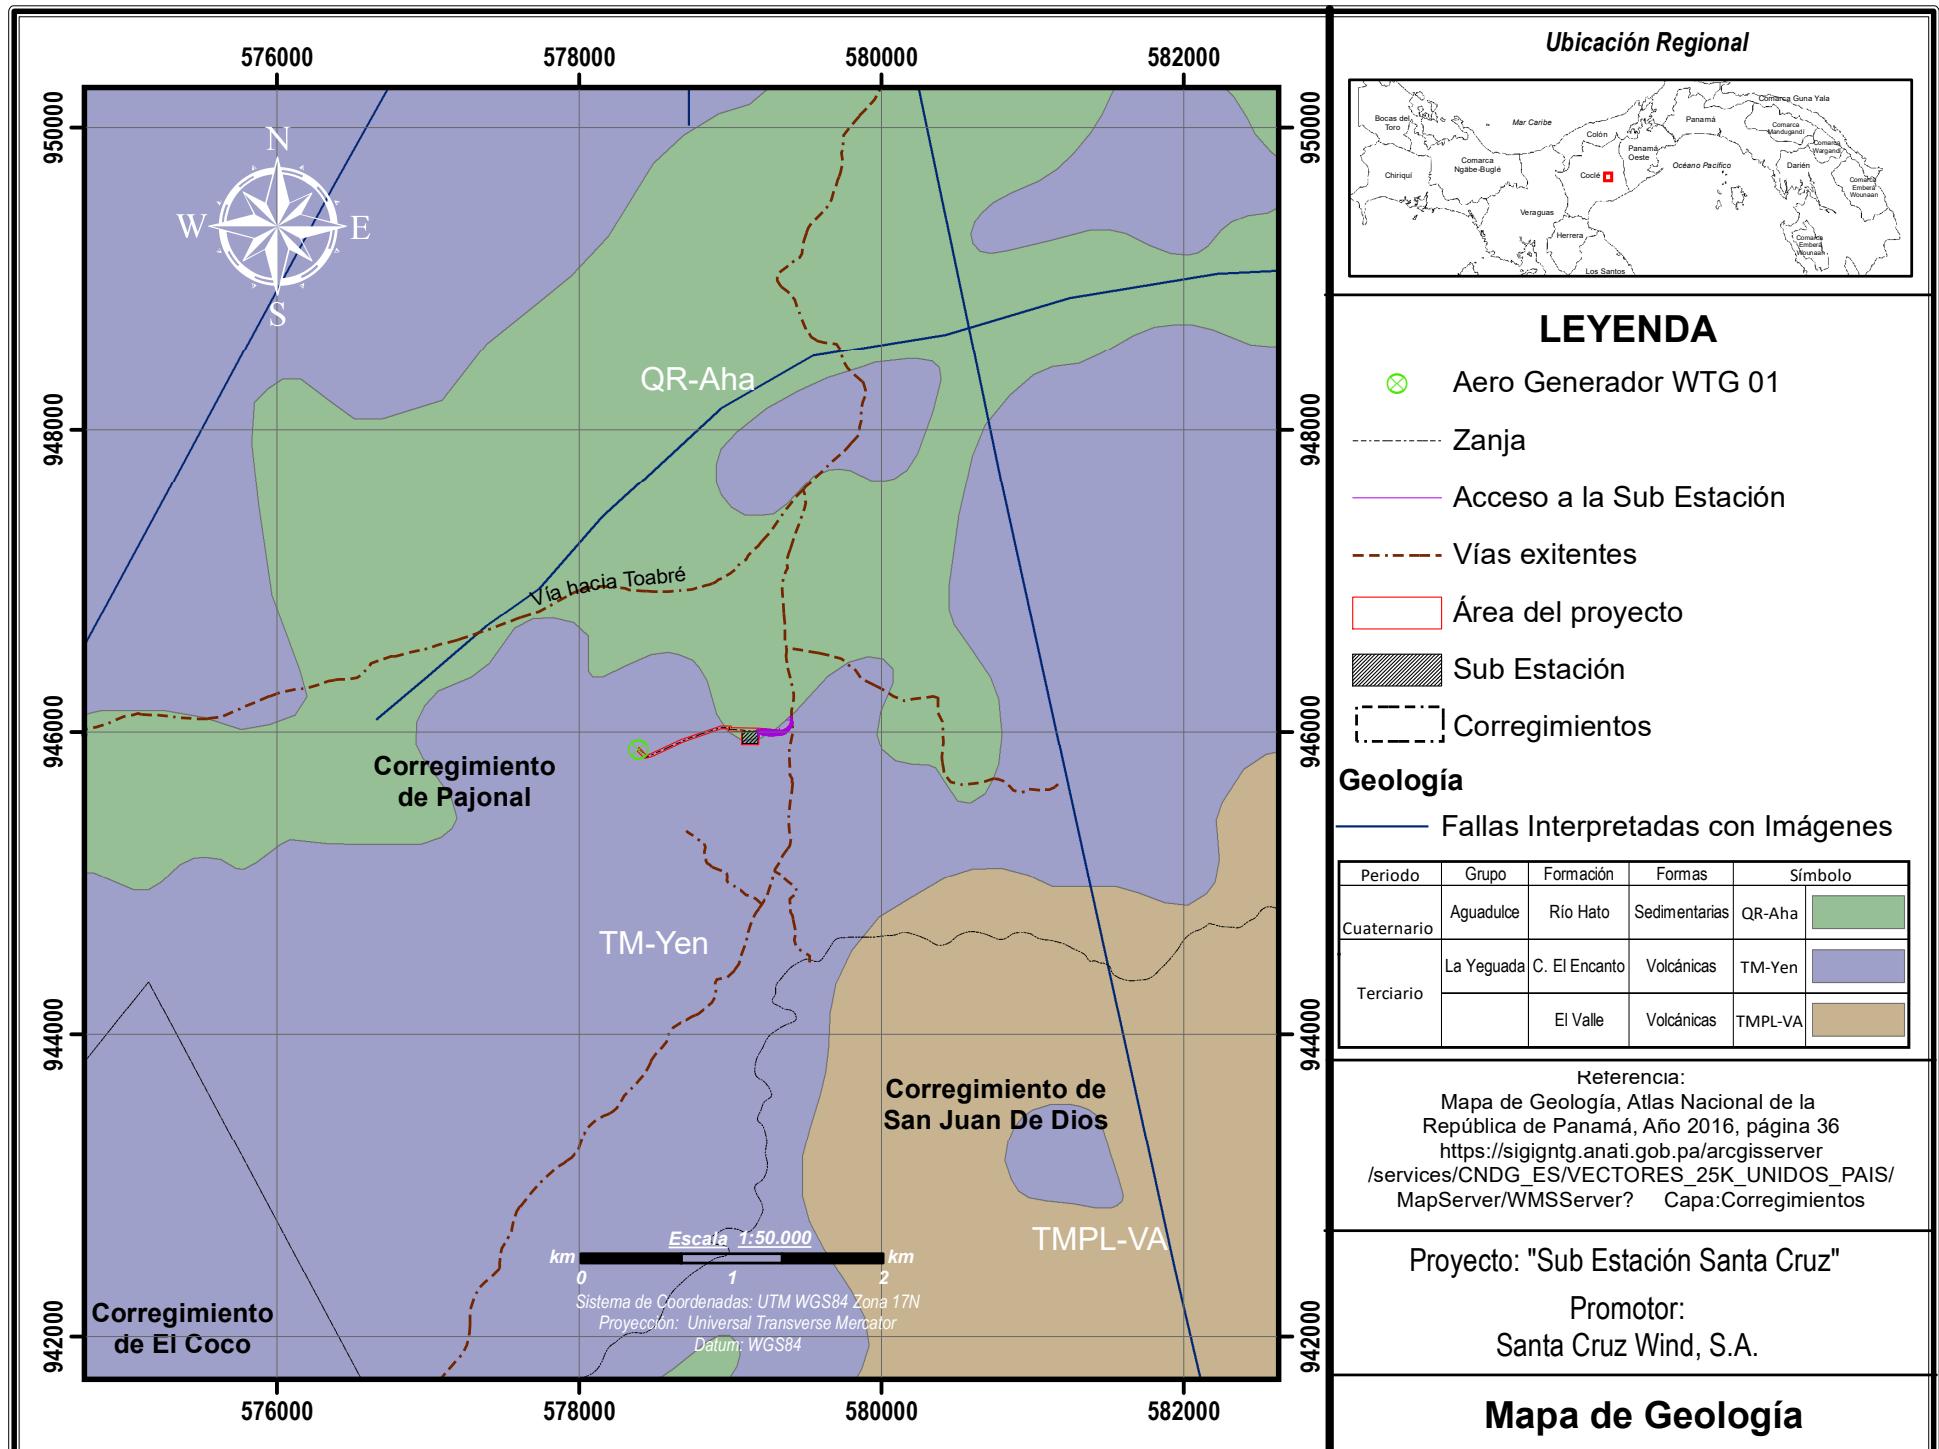
Las formaciones geológicas en esta parte del distrito de Penonomé están formadas por la formación de origen sedimentario C. El Encanto, del grupo La Yeguada y la formación de origen volcánico Río Hato del grupo Aguadulce. Referirse a la ubicación la trasposición de la huella del proyecto en la Figura No.1. Mapa de Geología. En cuanto a las Regiones Morfoestructurales se tiene:

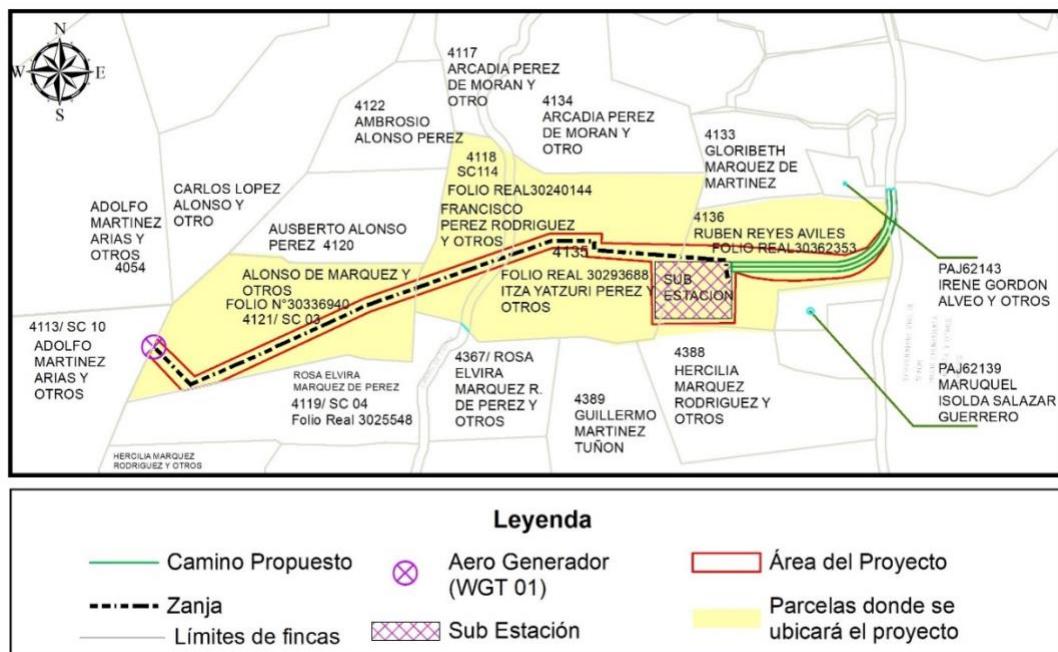
Mapa de localización de las fincas donde se ubicará el proyecto, fincas colindantes y el área del proyecto.

Los terrenos que interviene la instalación de la obra civil, la nueva vía de acceso desde la vía pública y la zanja hasta el límite del área de influencia del parque eólico torre No.1, comprende cuatro (4) parcelas privadas debidamente identificadas (Ver Figura 7). La instalación del edificio ocupará una superficie estimada de 1 ha + 540.6 m², inmersa en el terreno identificado Finca 30362353 Código de Ubicación 2506, con un área de 4,00 ha + 1,629 m².

Al Norte: con los restos libres de las fincas No. 30336940, 30240144, 30362353 y la finca PAj62143 de Irene Gordón.

Al Sur: Restos de las fincas No. 30336940, 30293688, 30362353; finca No.3025548 de Rosa E. Márquez de Pérez y finca de Hercilia M. Rodríguez y otros No.4388.

Al Este: Finca de Carlos Alonso y otros; Adolfo Martínez Arias y otros – No. 4054; Adolfo Martínez Arias y otros – No. 4113 / SC 10.

Al Oeste: Vía principal hacia el Nanzal.

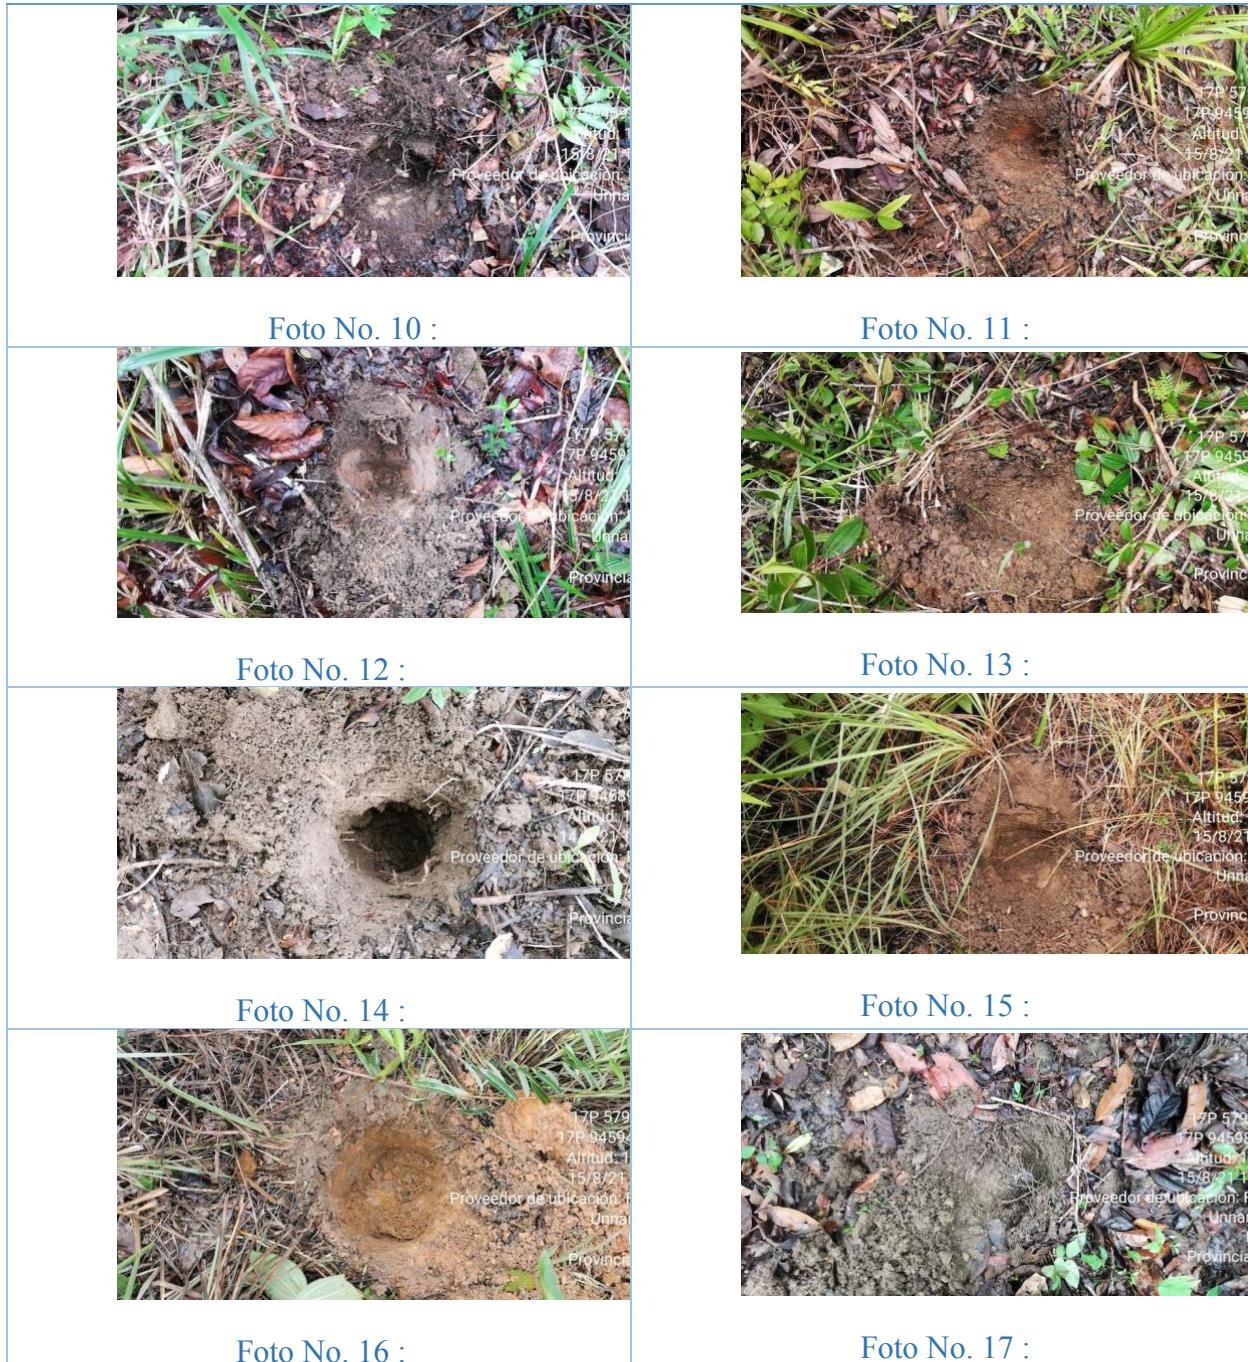
Fotografía de Tipo de suelo en la zona del acceso y edificio

El suelo en el área del proyecto está compuesto por un material de transición de suelo residual a roca, el cual consiste en un limo arenoso con fragmentos de roca meteorizada (V), de baja plasticidad a no plástico, también material limo arcilloso de plasticidad media, consistencia firme a muy rígida y limo arcilloso de alta plasticidad, consistencia firme a muy rígida en el borde la finca principal.

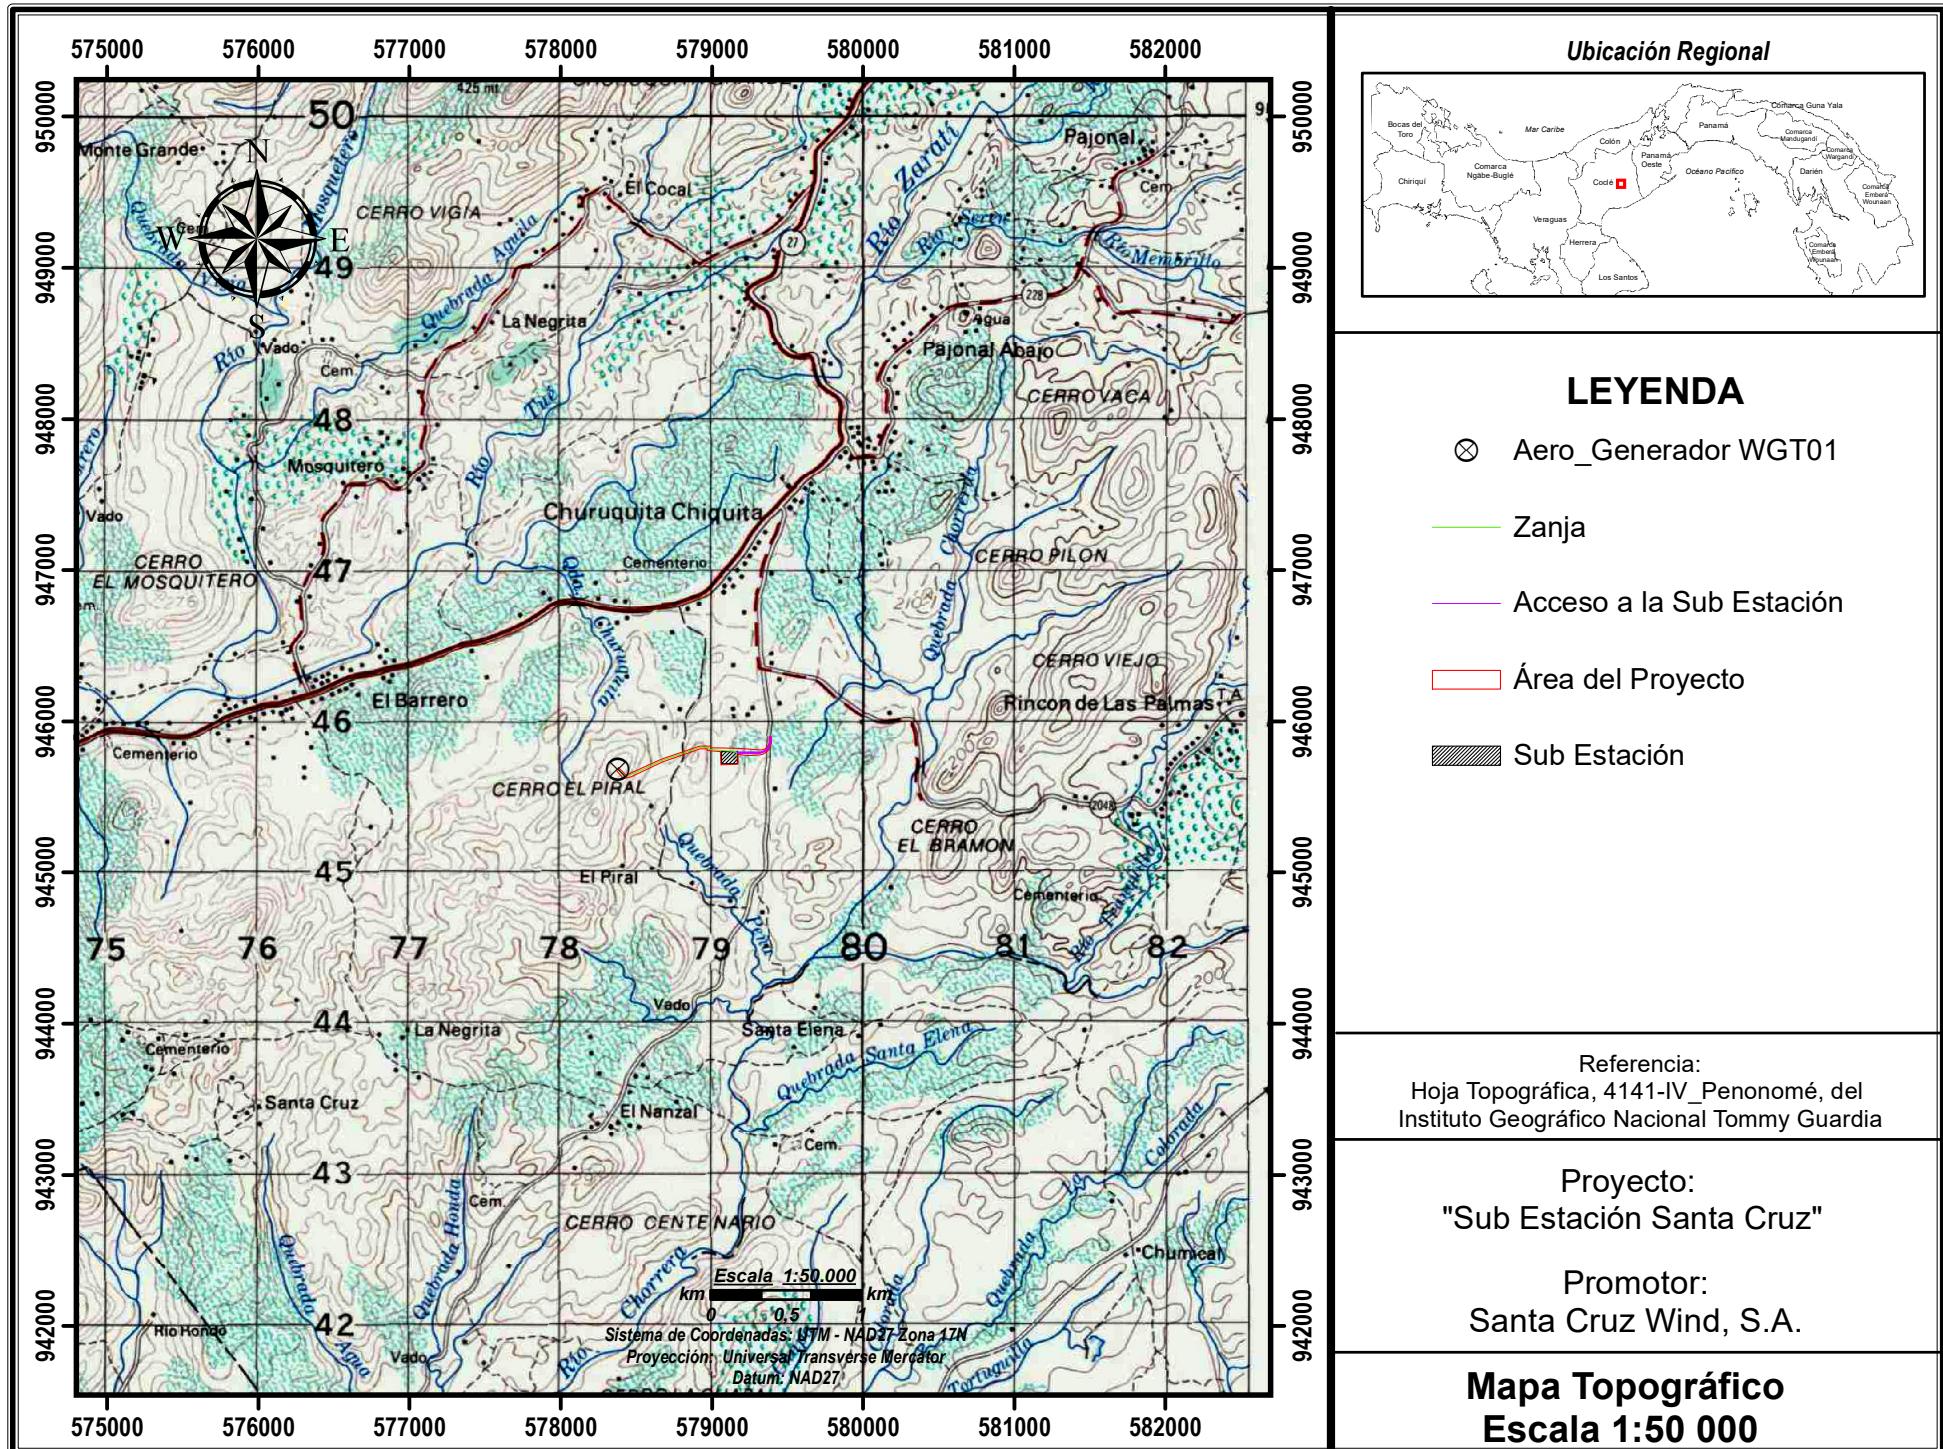
6.5.1 Mapa topográfico a escala 1: 50 000

Referirse a la siguiente figura la topografía del área del proyecto en la escala indicada por la reglamentación de EIA.

La pendiente de la zona oscila entre moderadamente inclinado (4-15 grados) de acuerdo con el Atlas Ambiental 2010. La topografía es quebrada con colinas y cerros bajos, medianos y altos, en cuanto a las “altitudes relativas del terreno”.

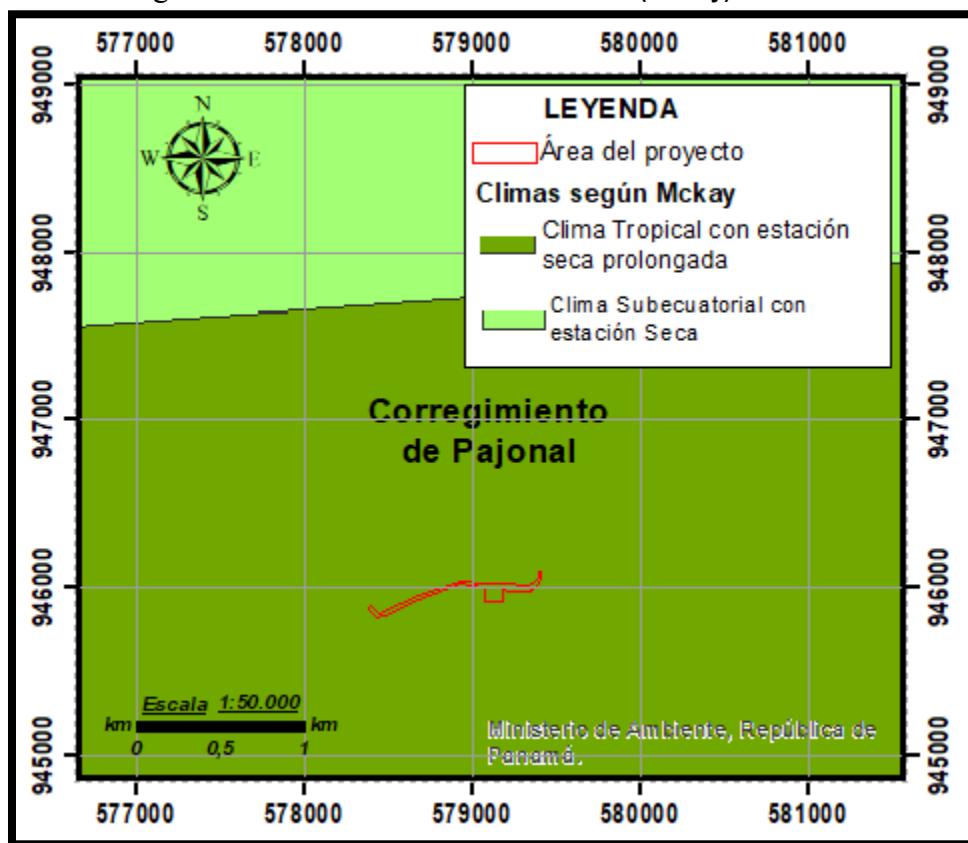
Figura No. 3 : Clasificación del Clima (McKay)

Según la clasificación de climas según A. McKay (2000) el área del proyecto pertenece a la clasificación Clima tropical con estación seca prolongada. Es cálido, con temperaturas medidas de 27 a 28 grados. Los totales pluviométricos anuales, siempre inferiores a 2,500 mm son los más bajos de todo el país, los cuales llegan a 1,122. De acuerdo a esta clasificación, la estación seca presenta fuertes vientos, con predominio de nubes medias y altas; hay baja humedad relativa y fuerte evaporación.

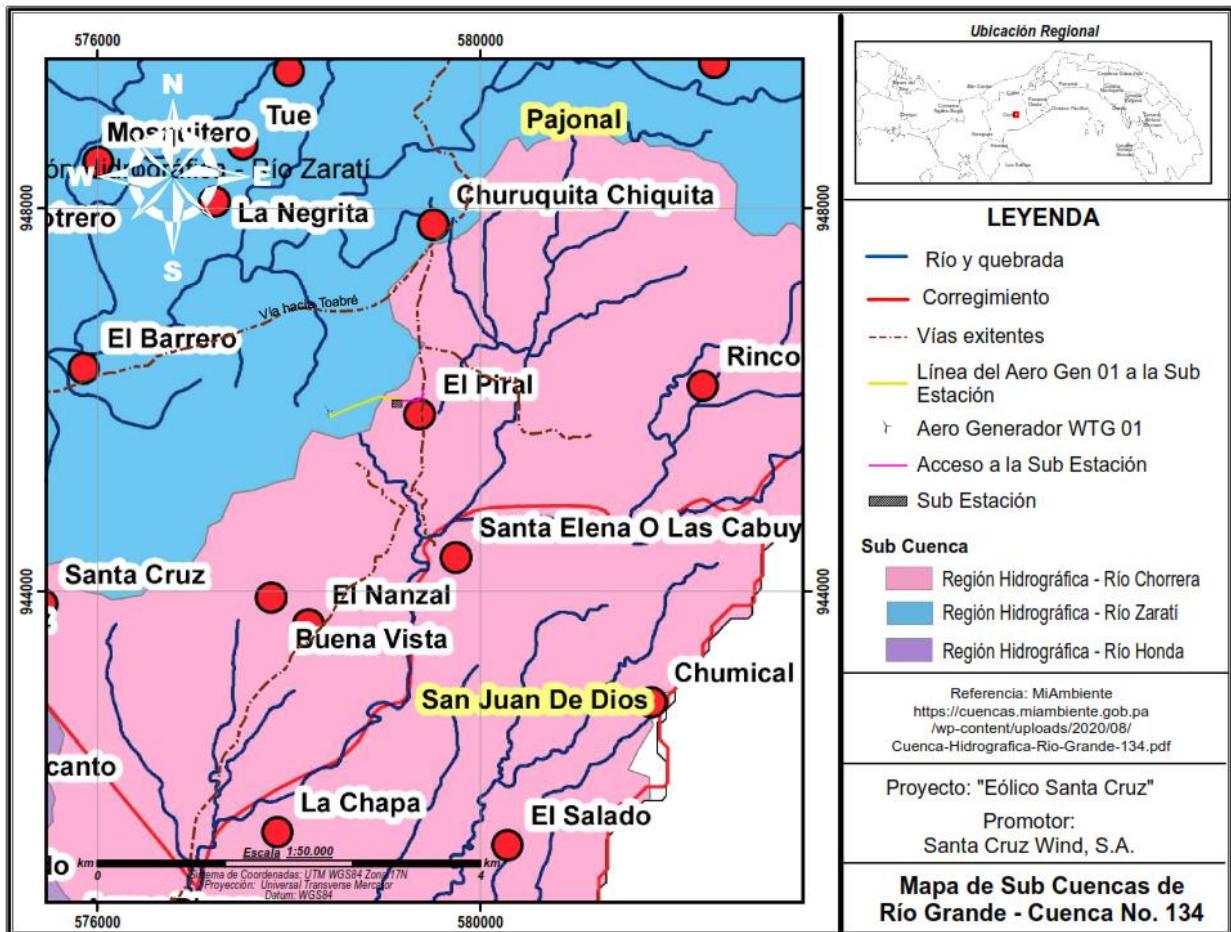
Figura No. 4 : Subcuencas del Río Grande (C-134)

Las regiones hidrográficas en el área del proyecto contemplan las subcuenca del Río Zaratí (desarrollo de la zanja de la subestación al aerogenerador) y Río Chorrera (acceso y subestación). Mapa de Subcuenca del Río Grande (C-134)

El proyecto se ubica en la cuenca hidrográfica No 134 cuyo río principal es el río Grande, el cual tiene una longitud aproximada de 94 km, la cuenca tiene una superficie de 2,515 km² hasta la desembocadura al mar. La elevación media de la cuenca es de 150 msnm, y el punto más alto se encuentra en la cordillera central con una elevación máxima de 1448 msnm.

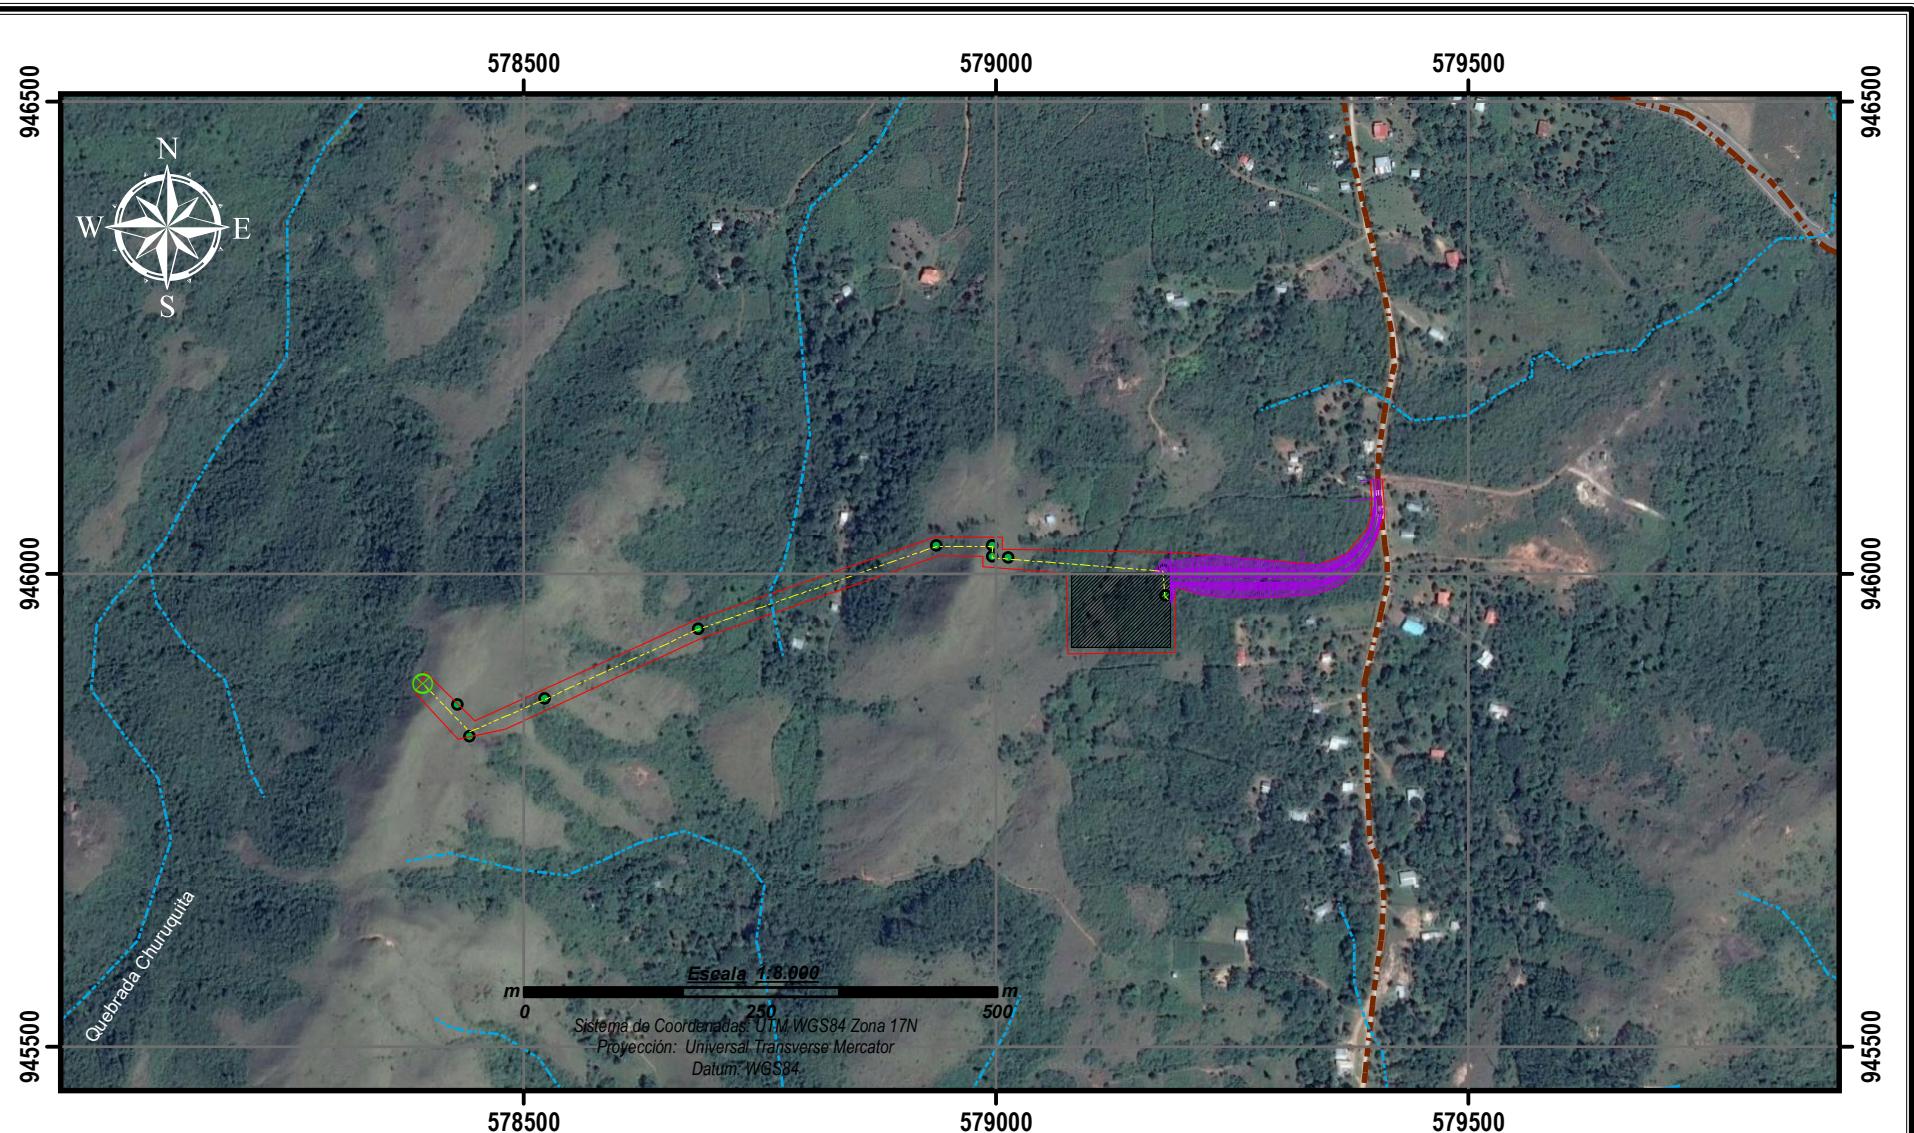
Mapa de Hidrología

En el mapa de Hidrología muestra la trasposición de las obras del proyecto sobre una imagen de Google Earth y aportes hidrológicos, para mejor apreciación de las formas topográficas en la zona del proyecto

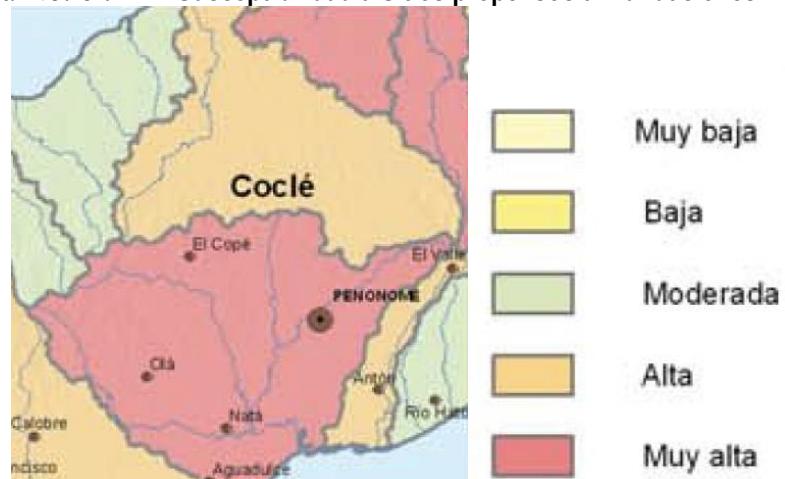
Figura No. 6 : **Susceptibilidad a Sitios propensos a Inundaciones**

Según el Mapa Susceptibilidad a Inundaciones por Cuenca, contenido en el Atlas Nacional de la República de Panamá del 2016, y en el Atlas Ambiental de la República de Panamá del 2010, el sitio del proyecto, tiene *Muy Alta* susceptibilidad a inundaciones.

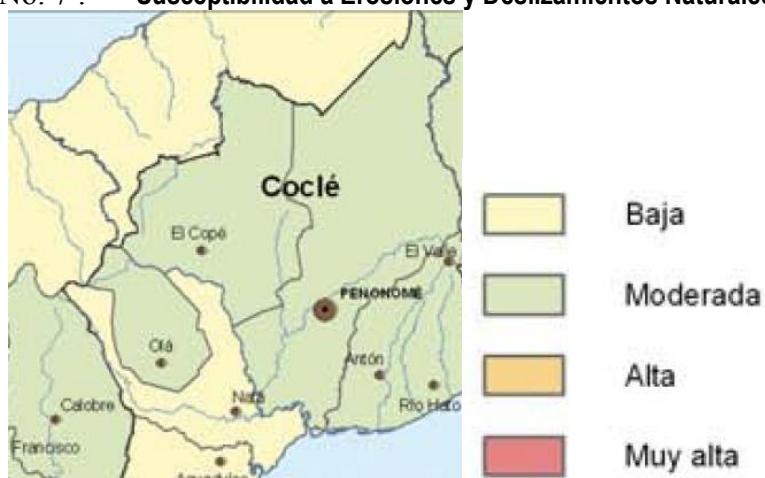
Figura No. 7 : **Susceptibilidad a Erosiones y Deslizamientos Naturales**

En el Mapa Susceptibilidad a Erosiones y Deslizamientos Naturales, del Atlas Ambiental de la República de Panamá del 2010, el sitio del proyecto se ubica bajo la clasificación de “Moderada” susceptibilidad a erosiones y deslizamientos naturales.
