En respuesta al Memorando DEEIA-0665-0510-2021, remitimos informe Técnico de Inspección de la Sección de Seguridad Hídrica No. 037-2021, sobre el proyecto Cat.II “**RESIDENCIAL PRADERAS DE LAS LOMAS**” promovido por **O.B. GROUND MOVE**.

Informe Técnico No.037-2021

Lugar: Vía a Boquete, Corregimiento de Las Lomas, Distrito de David, Provincia de Chiriquí.

Objetivo: Atender nota SEIA-162-10-2021 para participación en inspección de campo al proyecto Residencial Praderas de Las Lomas

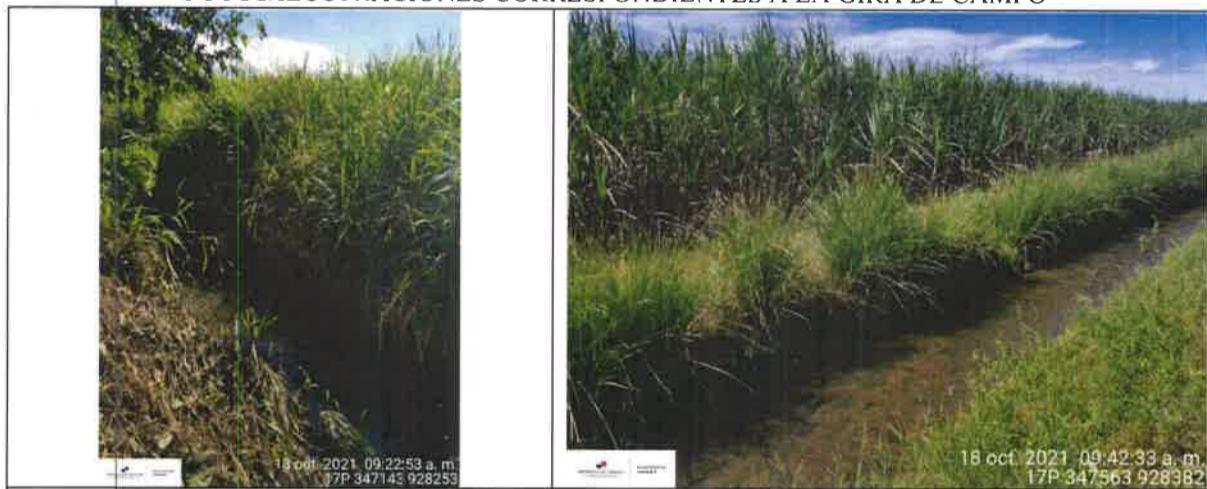
- Dos drenajes pluviales que sirven o escurren el agua hacia lotes aguas abajo del sitio de evaluación.
- El cañón del río Caldera, cuyo talud puede tener unos 100 metros hasta el espejo de agua del río.

Colindancia de la Lotificación con el cañón del río Caldera.
