INFORME DE EVALUACIÓN DEL EsIA DEL PROYECTO

**“EXTRACCIÓN DE MATERIAL PÉTREO DE RÍO PLAYITA, PARA EL
PROYECTO DISEÑO Y CONSTRUCCIÓN DE LA REHABILITACIÓN DE LA VÍA
ATALAYA – MARIATO – QUEBRO – LAS FLORES Y MEJORAMIENTO DEL
RAMAL A VARADERO, PROVINCIA DE VERAGUAS PANAMÁ.”**

CATEGORÍA II

No. de Expediente: DEIA-II-M-099-2021

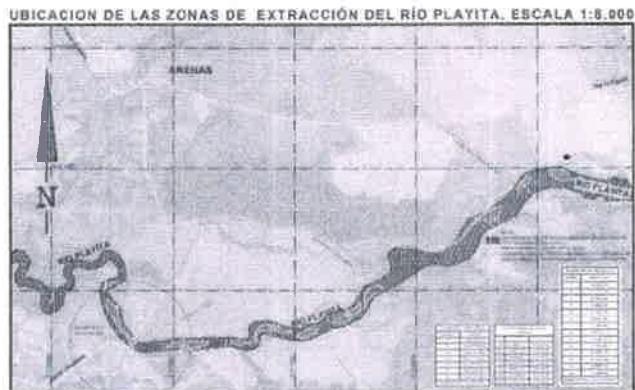
Ubicación de las Zonas de Extracción

El estudio propone la extracción mecánica de depósitos de grava que se localizan a lo largo de las riberas de Río Playita, aproximadamente en secciones 4 kilómetros aguas arriba y a medio kilómetro aguas abajo, del único puente que atraviesa este cauce. Se han identificado 14 sitios de extracción, de los cuales se estima se podrán extraer cerca de 50,000 metros cúbicos de material, en un área total aproximada de 10.3 hectáreas.
