RESOLUCIÓN No. DEIA-IA- 058 -2021

Por la cual se resuelve la solicitud de evaluación del Estudio de Impacto Ambiental (EsIA), categoría II, del proyecto denominado: **APROVECHAMIENTO HÍDRICO QUEBRADA LA MONTERA**, cuyo promotor es **ALTERNEGY, S.A.**

PLAN DE ACCIÓN DURANTE EMERGENCIAS
CENTRAL HIDROELÉCTRICA LORENA

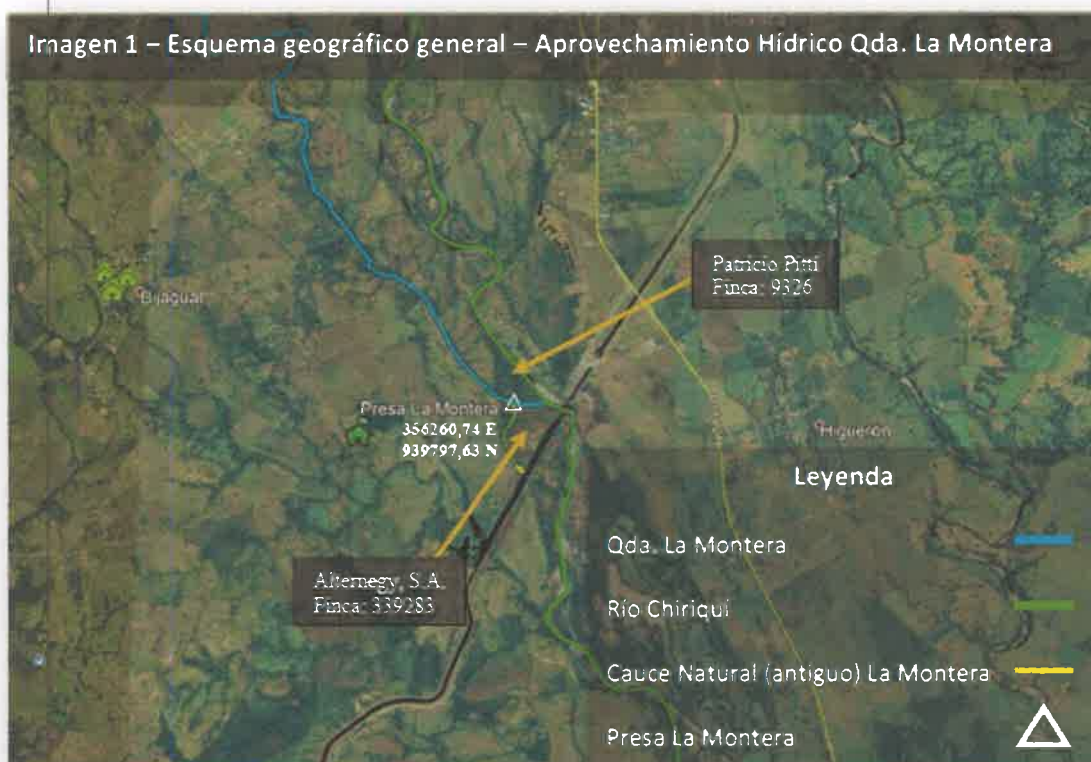
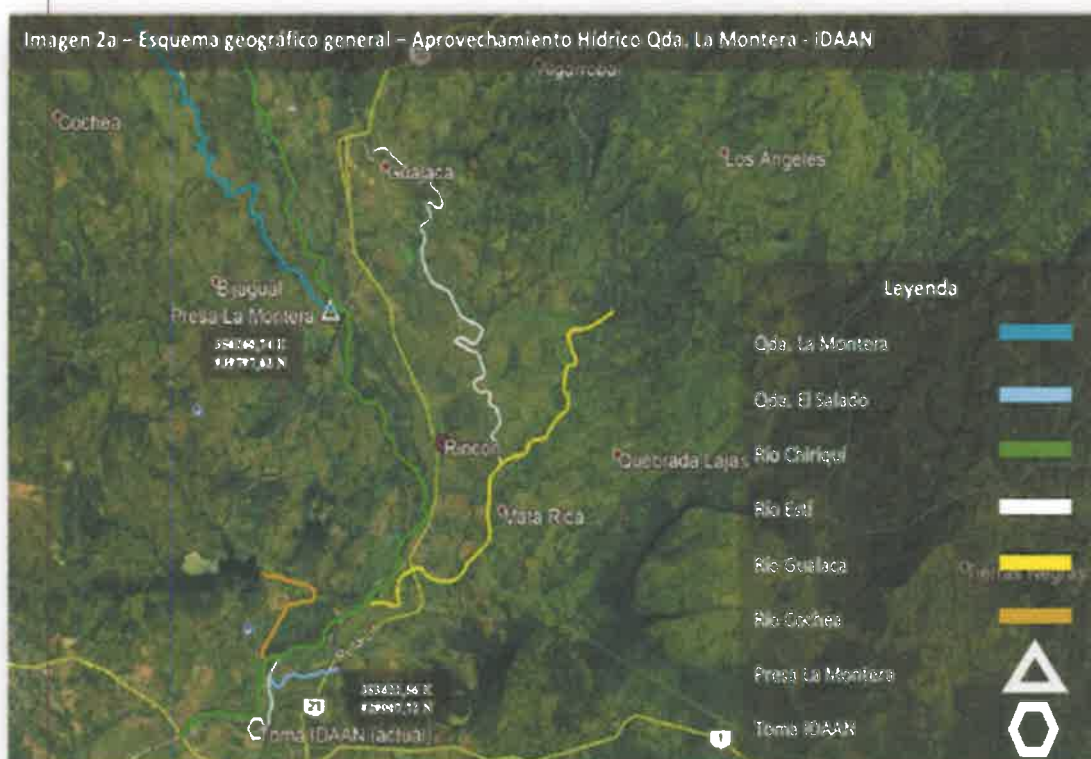
En cuanto a la planta potabilizadora del corregimiento de Chiriquí que es operada y mantenida por el IDAAN, es importante señalar que en acercamiento con el equipo regional del IDAAN en David-Chiriquí se realizó la presentación del proyecto Aprovechamiento Hídrico Quebrada La Montera, en donde se logró aclarar que la toma de la potabilizadora recibe los aportes principalmente de la quebrada El Salado, río Chiriquí, río Estí, río Gualaca (Ver Imagen 2b y 2c).

*El proyecto Aprovechamiento Hídrico Quebrada La Montera se encuentra ubicado aproximadamente a 14 km aguas arriba del sitio de captación de la toma de agua de la planta potabilizadora del corregimiento de Chiriquí (**Imagen 2a**). Por lo anteriormente expuesto no se prevé afectación entre proyecto propuesto y las operaciones de la potabilizadora de Chiriquí u otros usuarios agropecuarios”.*

En cuanto a la planta potabilizadora del corregimiento de Chiriquí que es operada y mantenida por el IDAAN, es importante señalar que en acercamiento con el equipo regional del IDAAN en David – Chiriquí se realizó la presentación del proyecto Aprovechamiento Hídrico Quebrada La Montera, en donde se logró aclarar que la toma de la potabilizadora recibe los aportes principalmente de la quebrada El Salado, río Chiriquí, río Estí, río Gualaca (Ver **Imagen 2b y 2c**). El proyecto Aprovechamiento Hídrico Quebrada La Montera se encuentra ubicado aproximadamente a 14 km aguas arriba del sitio de captación de la toma de agua de la planta potabilizadora del corregimiento

de Chiriquí (**Imagen 2a**). Por lo anteriormente expuesto no se prevé afectación entre el proyecto propuesto y las operaciones de la potabilizadora de Chiriquí u otros usuarios agropecuarios.

Imagen 2a – Esquema geográfico general – Aprovechamiento Hídrico Qda. La Montera - IDAAN

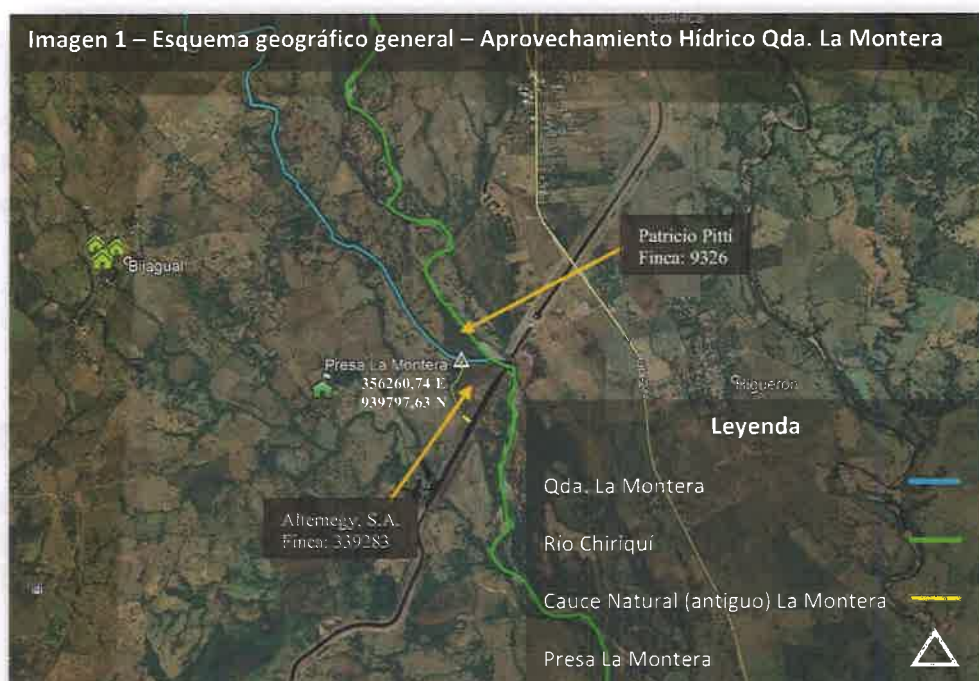
Como se muestra en la **imagen 1**, el proyecto se encuentra ubicado en la parte final del recorrido del cauce de la quebrada La Montera, antes de la confluencia con el río Chiriquí. Aguas abajo de la obra propuesta, siguiendo el sentido hidráulico, la propiedad colindante con el margen derecho del cauce (finca No. **339283**) pertenece a Alternegy, S.A. y la propiedad colindante con el margen izquierdo del cauce (sección de la finca No. **9326**) pertenece a Patricio Pittí, actualmente es un área boscosa y no presenta actividad agropecuaria.

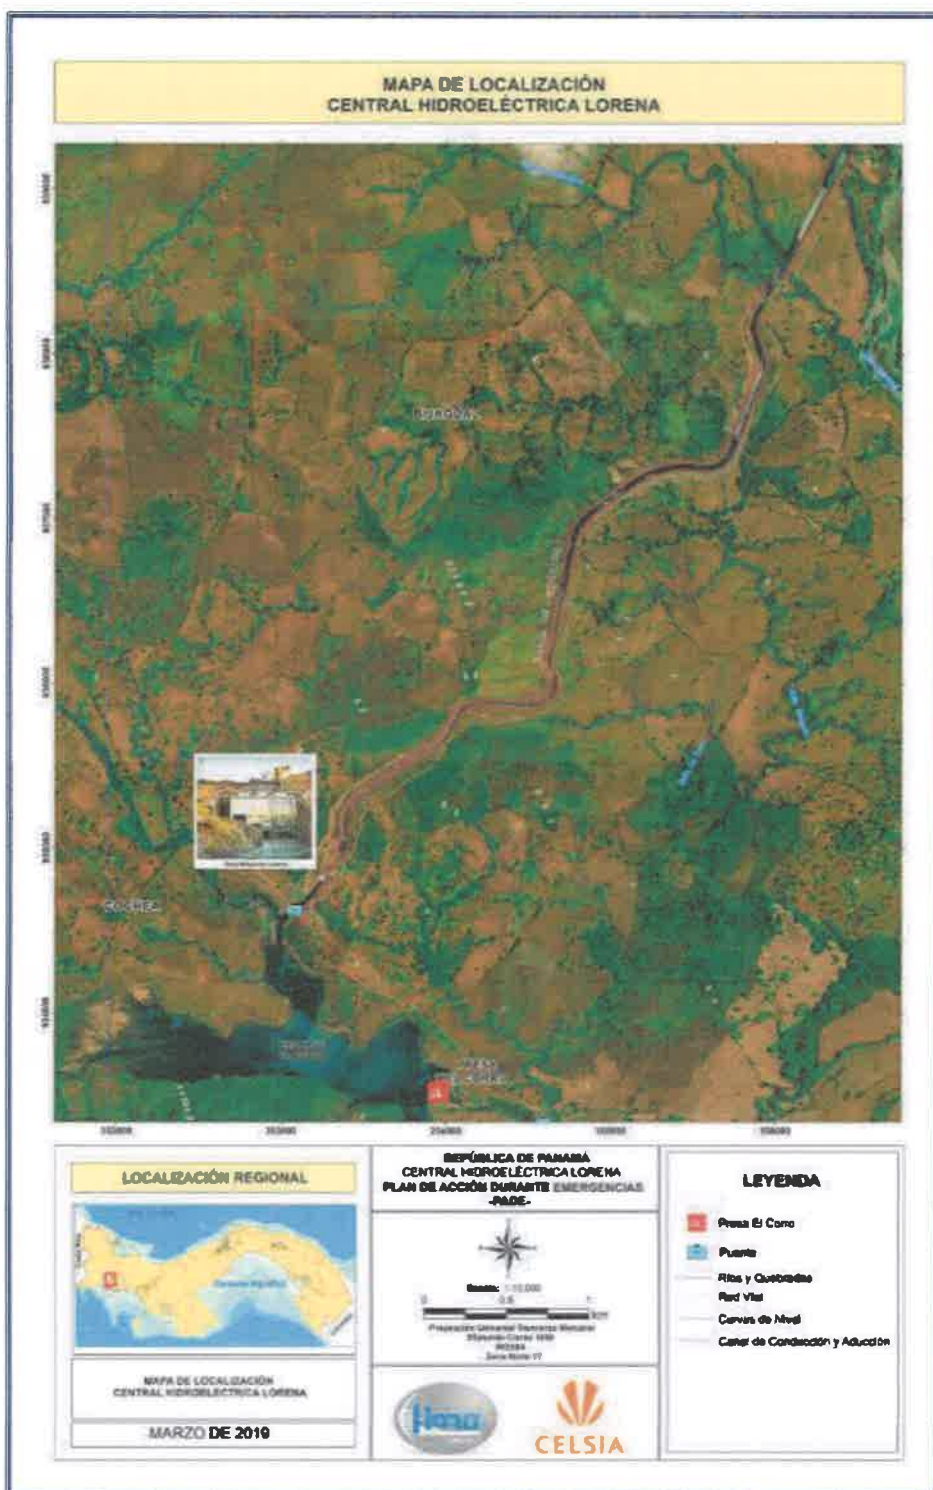
Figura N° 1: – Mapa de Localización General de la CH Lorena

Nombre de la Estructura	Coordenadas WGS 84	
	Este	Norte
Canal de Aducción	356923	940132
Tubería Forzada	353275	934923
Casa de Máquinas	353254	934889
Canal de Descarga	353241	934879
Sub estación	353063	934708
Línea de Transmisión	353082	934792

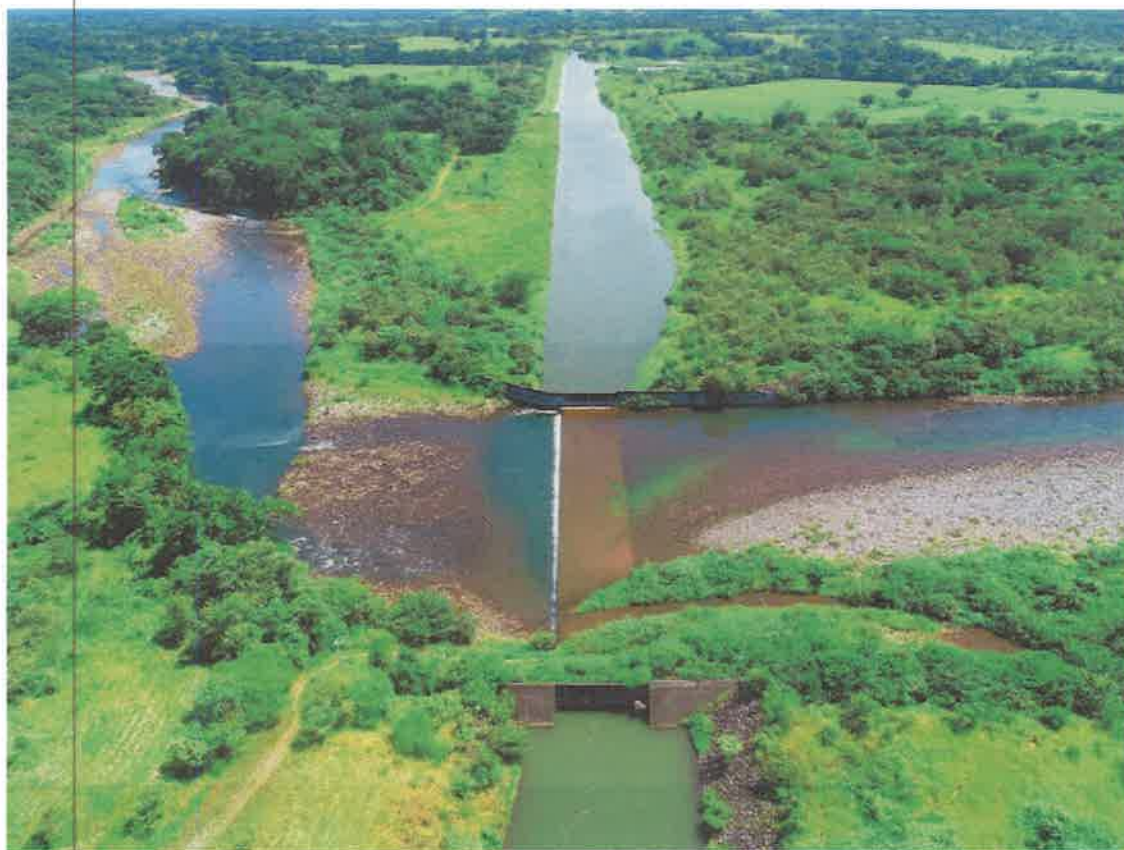
Figura N° 2: –Zona de Transición en Las Yayas. Fuente: Alternegy, S.A.

Una vez las aguas son turbinadas en la Central Lorena se descargan, a través de un canal de aproximadamente 300 m de longitud, en el cauce del río Papayal, afluente del río Cochea; el cual ha sido represado para desviar las aguas hacia la Central de Prudencia.

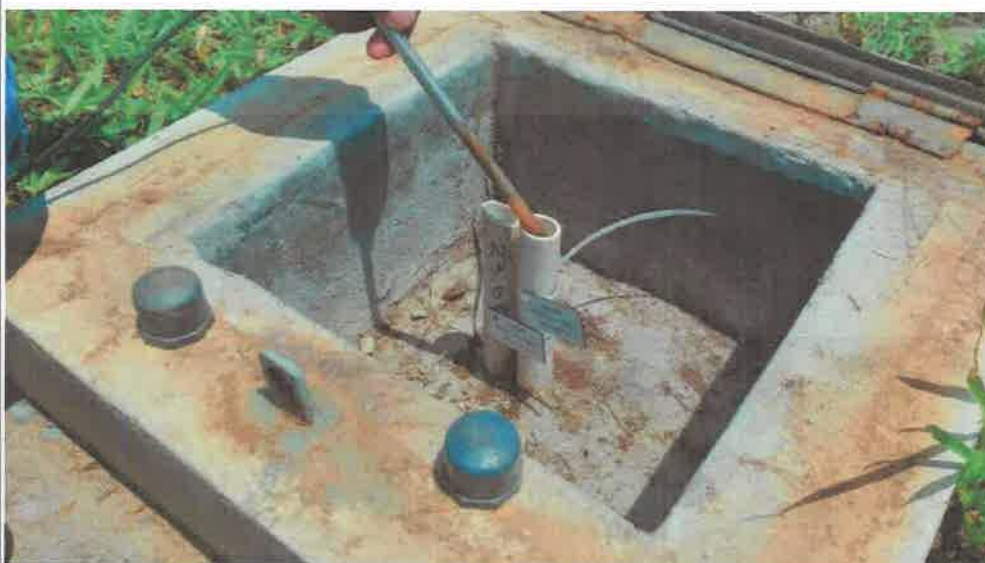
Figura N° 3: –Piezómetro Abierto en los Canales de Aducción de la CH Lorena.
Fuente: Alternegy, S.A.

Piezómetros	Estación	Margen
PZ01 doble	0K + 931	derecha
PZ09 doble	0K + 931	izquierda
PZ03 doble	1k + 100	izquierda
PZ04 doble	3k + 360	izquierda
PZ05 doble	4k + 300	derecha
PZ06 doble	4k + 600	derecha

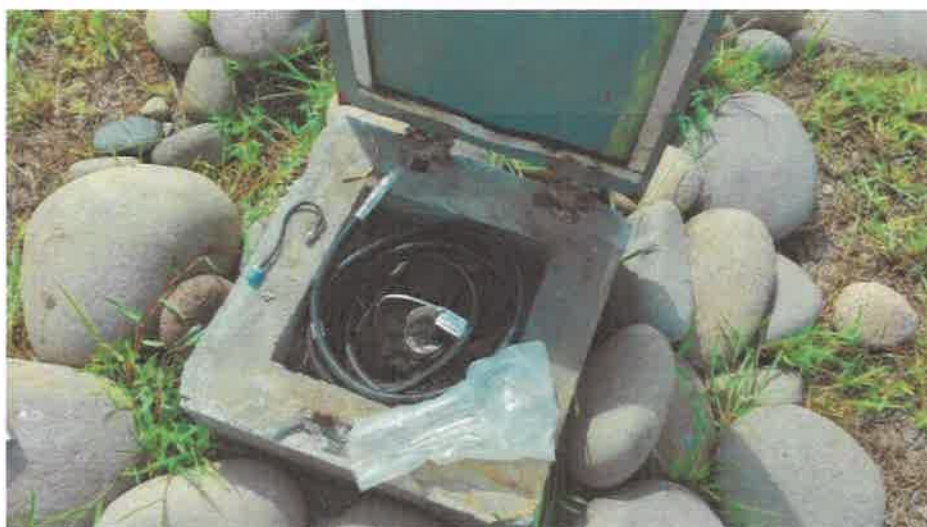
Figura N° 4 – Uno de los inclinómetros del canal de aducción. Fuente: Altermegy, S.A.

Al igual que los piezómetros, los inclinómetros se leen una vez a la semana. En la Figura N° 4 se observa uno de los inclinómetros ubicados en el canal de aducción.

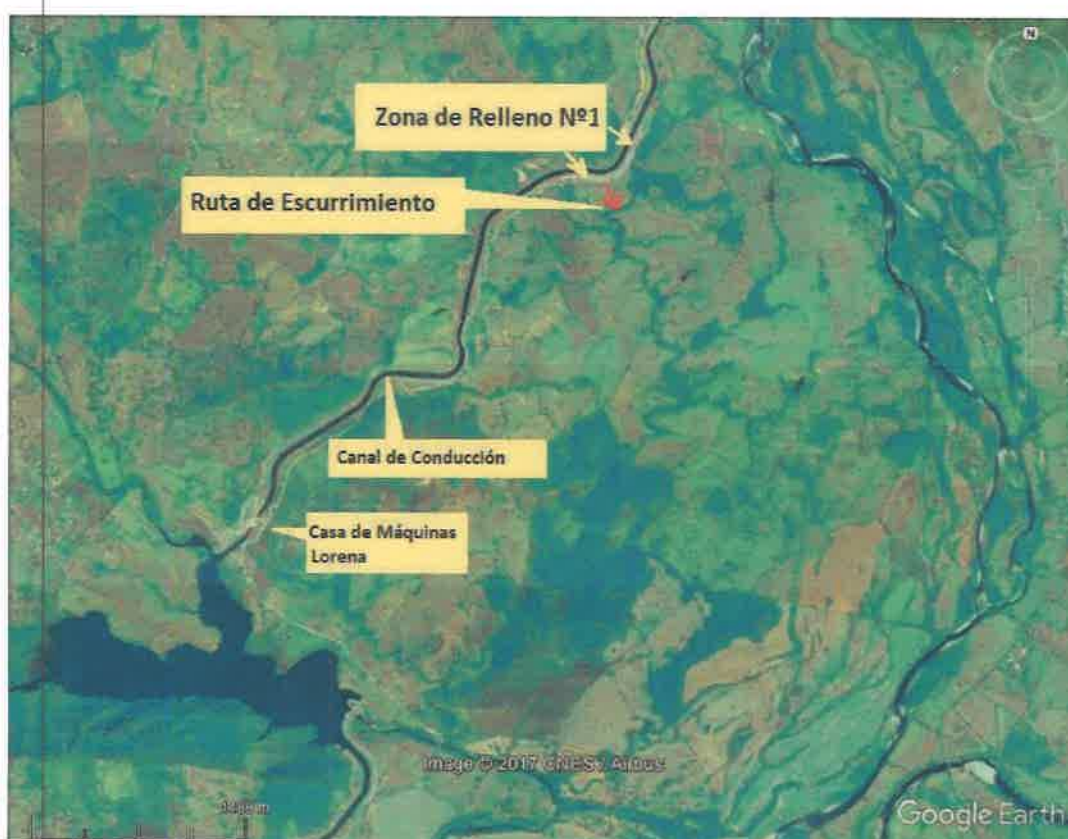
Figura N° 5 Identificación de Zona de Relleno N° 1 con Ruta de Escurrimiento Potencialmente en Riesgo. Fuente Consultor

En la Figura N° 5 se muestra la zona de relleno N° 1 identificada como una de las zonas de posible falla del material de relleno y cuyas consecuencias y/o afectación se consideran razonables. Para el análisis de la rotura de este tramo del canal se consideró que el caudal de diseño del canal es de $125.00 \text{ m}^3/\text{s}$.

Para esta situación de emergencia se simuló inicialmente la rotura del canal en la zona de relleno identificada como N° 1 (Ver Figura N° 5), de la cual se obtuvo el hidrograma de salida en la brecha del canal ($Q=113 \text{ m}^3/\text{s}$), para luego realizar el tránsito del mismo en la zona de inundación por la ruta de escurrimiento estimada.

En cuanto a las características de la brecha, se supuso una rotura por erosión interna desde el fondo del canal, cuyo tiempo total de formación se estimó en 15 mín., considerando que la lámina de PEAD puede romper de forma casi inmediata existiendo la posibilidad de que los síntomas de la rotura inicial y posterior lavado del material debajo de la lámina no puedan ser detectados a tiempo por el personal de mantenimiento. Los taludes de la brecha se estimaron en 1.5H:1 V. La Tabla N° 10 presenta los resultados de la falla del canal relleno N° 1 en Estación 1k+200.

Tabla N° 10 Resultados de la Modelación de la Rotura del Canal en Estación 1k+200		
Tiempo	Tirante (máxima elevación)	msnm
00:27	2.51	64.51
02:50	0.47	63.25
03:26	0.74	60.17

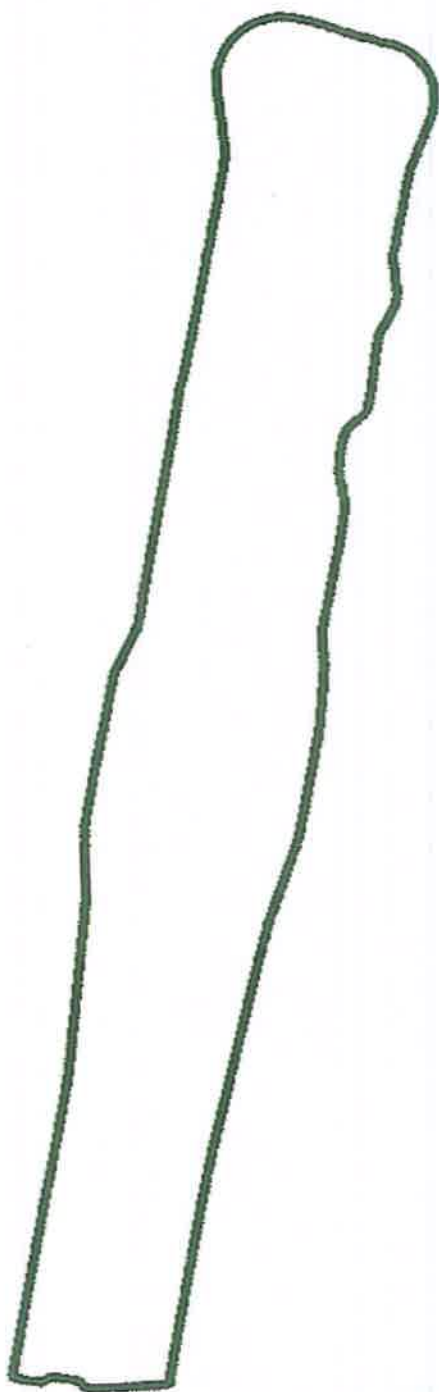
PRESA Y MURO DE CIERRE MARGEN IZQUIERDA

ÁREA DE LA ESTRUCTURA (m2)	
ÁREA CARTESIANA (CAD)	747,6
ÁREA ELIPSOIDAL (QGIS)	747,8
