**RESOLUCIÓN No. DEIA-IA- 067 - 2021**  
 De 26 de Octubre de 2021

Por la cual se resuelve la solicitud de evaluación del Estudio de Impacto Ambiental (EsIA), categoría II, correspondiente al proyecto “**VISTA AZUL**”, promovido por la sociedad **EMPRESAS E INVERSIONES ARANGO, S.A.**.

Que el proyecto consiste en la lotificación de macro lotes y construcción de vías de acceso con sus infraestructuras de servicios básicos, a fin de realizar la venta de los macro lotes para el desarrollo de proyectos de construcción residencial y/o comercial. Esta lotificación comprende actividades preliminares de limpieza y desmonte de vegetación, campamento temporal para el almacenamiento de los materiales e insumos y oficinas (contenedores de oficina), adecuación del terreno y terracería mediante movimiento de tierra (no contempla el uso de voladuras ni otra técnica que utilice explosivos);

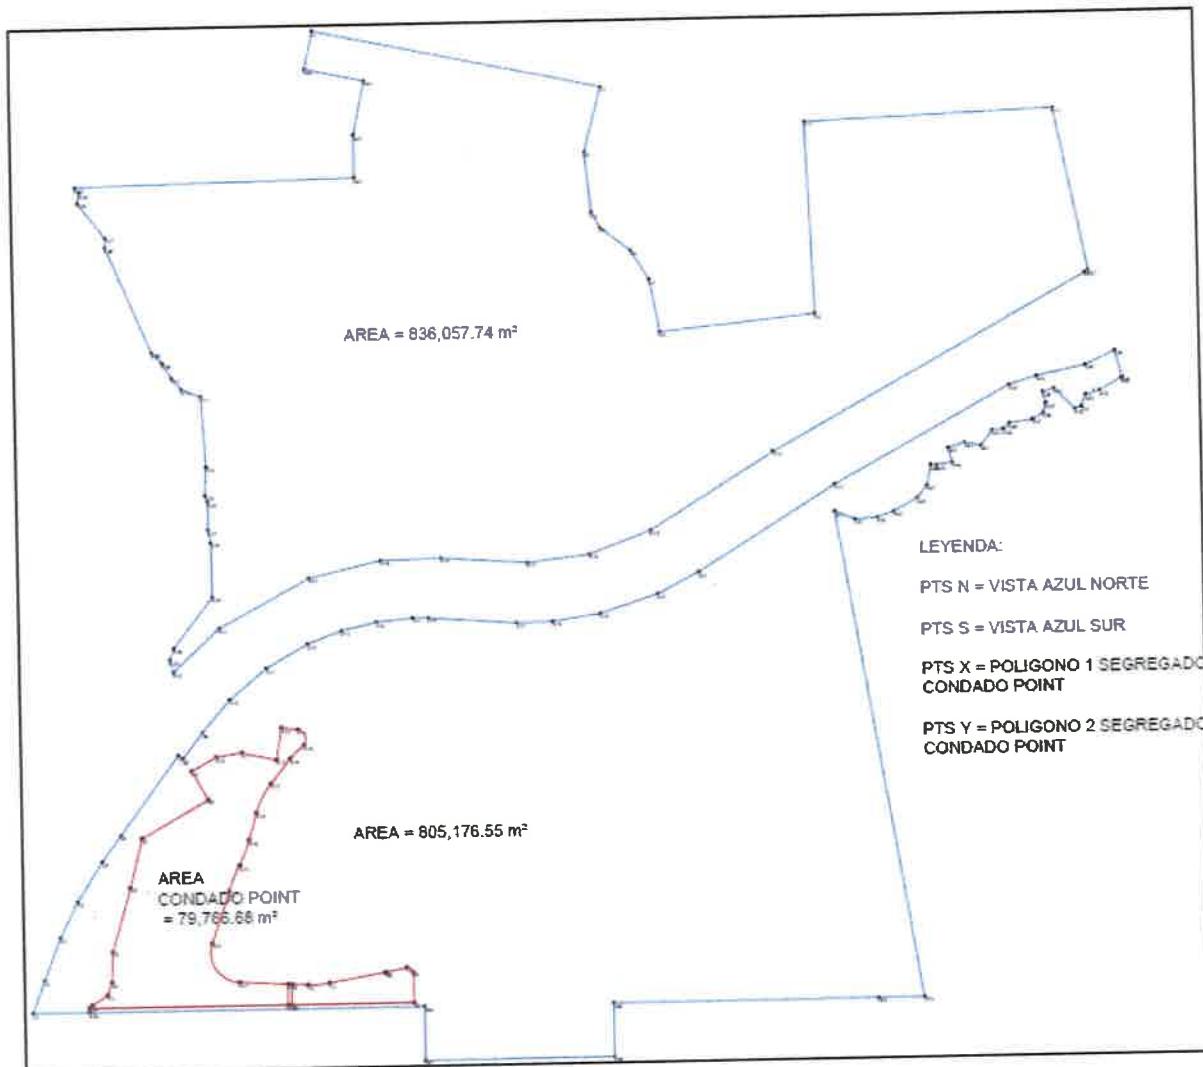
Figura No 1. Polígono de Vista Azul y Condado Point. Fuente: Promotor

Adicional se presenta de manera gráfica, el polígono con las áreas delimitadas para mejor entendimiento. El polígono en azul corresponde al área de Vista Azul resultante y el rojo al área de Condado Point.

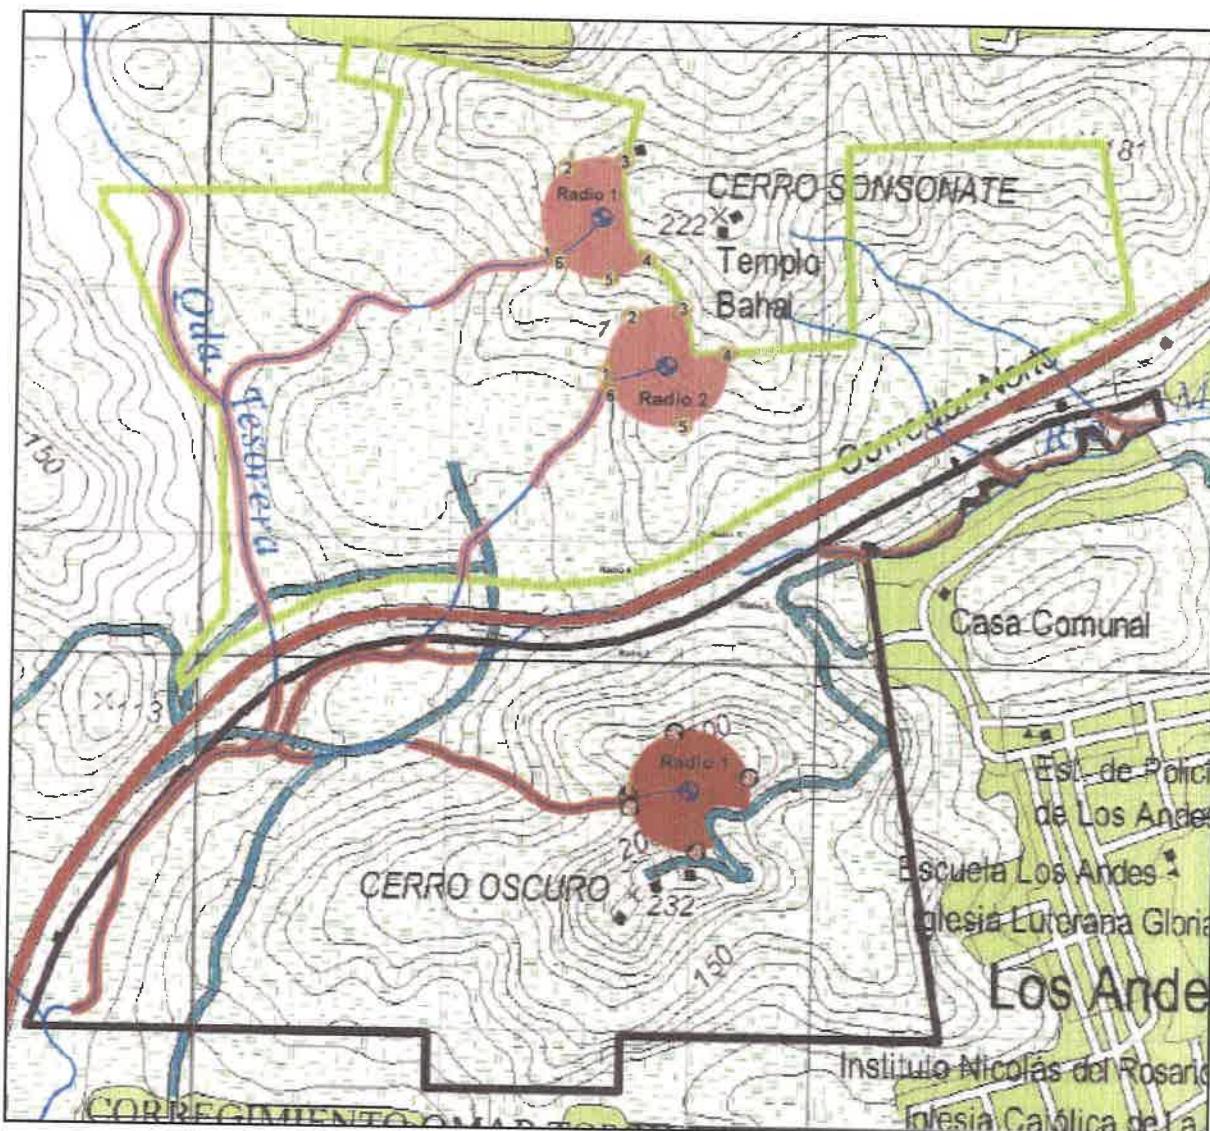
Figura No 2. Adaptado del memo DSH-632-2021/Dirección de Seguridad Hídrica.  
Ministerio de Ambiente.

Hacia el Norte, durante el invierno, estos flujos de agua alimentan la Quebrada La Tesorera, y otros corren por alcantarillas por debajo del Corredor Norte hacia el Sur, mientras que en verano se mantienen secos. En el Sur estos flujos de agua son dirigidos hacia la Quebrada La Tesorera, tal y como se aprecia la siguiente figura del Anexo No. 3-A (marcados en naranja).

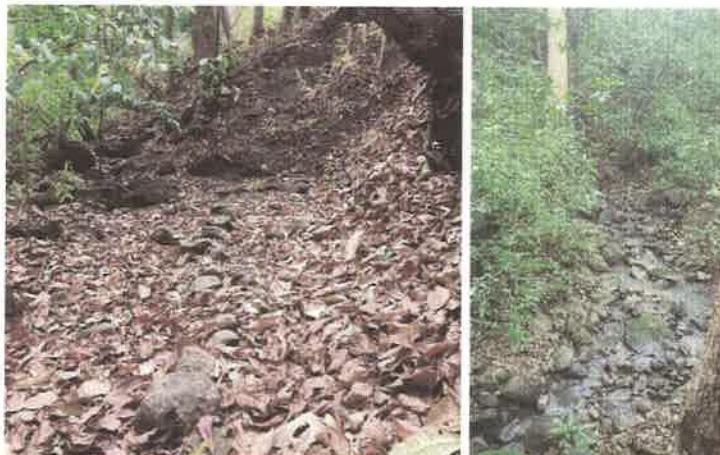
Foto No 1-2. Área Norte (verano / invierno) UTM GWS84 662375 E/1001559 N.  
Fuente: PES.

Todos estos flujos de agua están rodeados de vegetación. En el caso del sector Norte, por el tipo de topografía, se mantienen árboles, paja canalera y algunos arbustos, mientras que en el sector Sur, predomina la paja canalera.

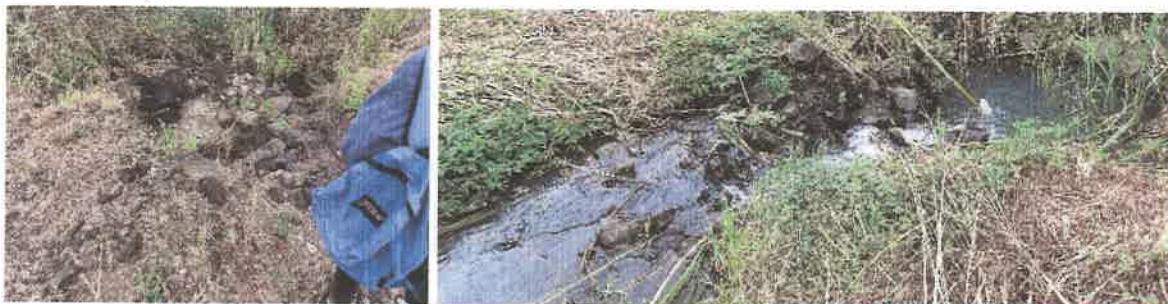
Foto No. 3-4. Área Norte (verano / invierno) UTM GWS84 662456.53 E/  
1001199.18 N. Fuente: PES.

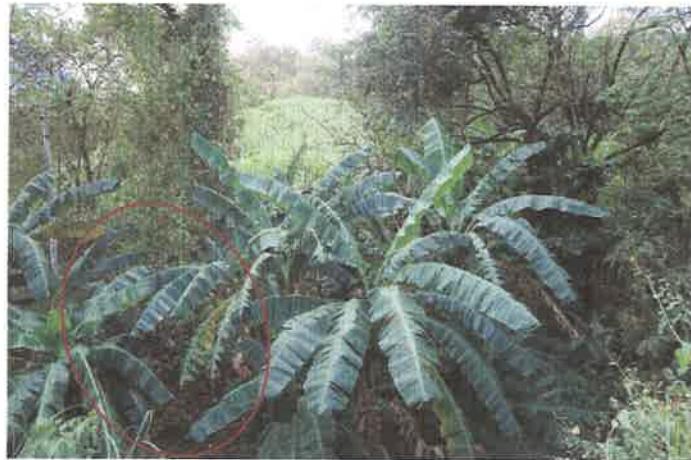
Foto No. 5. Área Norte (invierno) UTM GWS84 662382.73 E/ 1000871.09 N.  
Fuente: PES.

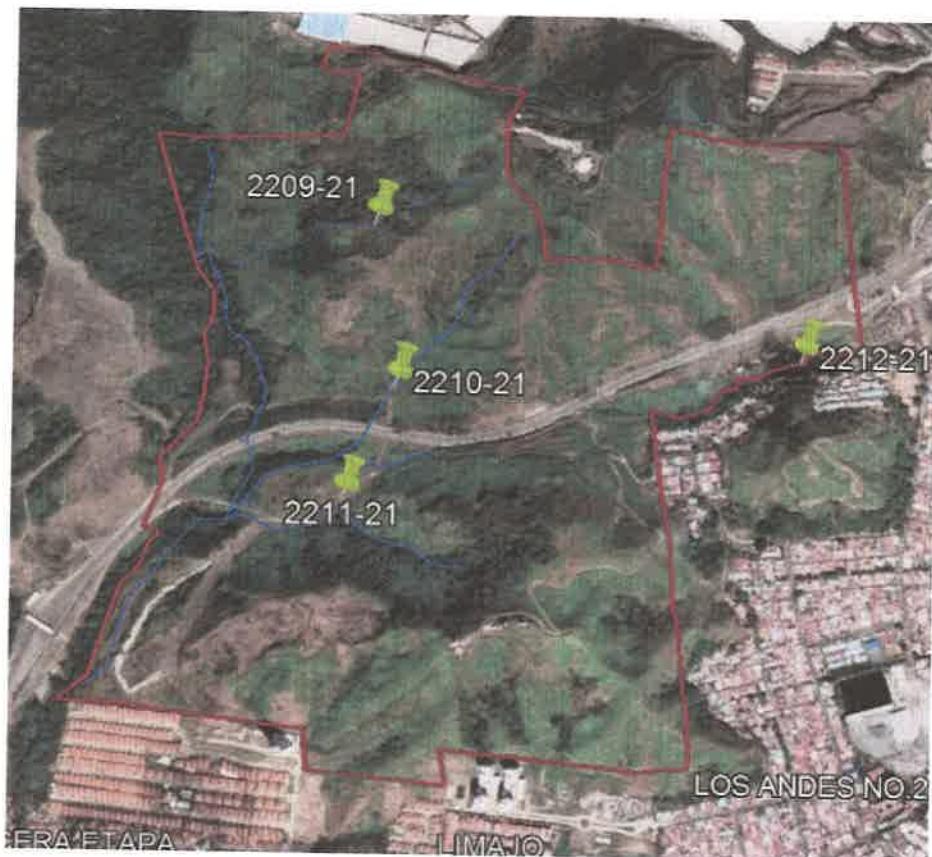
Figura No. 3. Ubicación de los monitoreos. Fuente: Adaptado de Google Earth.

Con el propósito de establecer las características físicas, químicas, biológicas de los cursos, el día 26 de julio de 2021, se procedió a realizar el monitoreo y análisis de la calidad de las aguas de cuatro (4) muestras de agua superficial para determinar los valores de los siguientes parámetros: Aceites y Grasas, Coliformes Fecales, Coliformes Totales, Conductividad Eléctrica, Demanda Bioquímica de Oxígeno, Oxígeno Disuelto, Potencial de Hidrógeno, Sólidos Suspensidos, Temperatura, Turbiedad, en las siguientes ubicaciones:

Muestra	Nombre	Ubicación (WGS84)
2209-21	Punto #1, área norte	17P 662375 E 1001559 N
2210-21	Punto #2, área norte	17P 662467 E 1001182 N
2211-21	Punto #3, área sur	17P 662378 E 1000905 N
2212-21	Punto #4, área sur	17P 663408 E 1001355 N

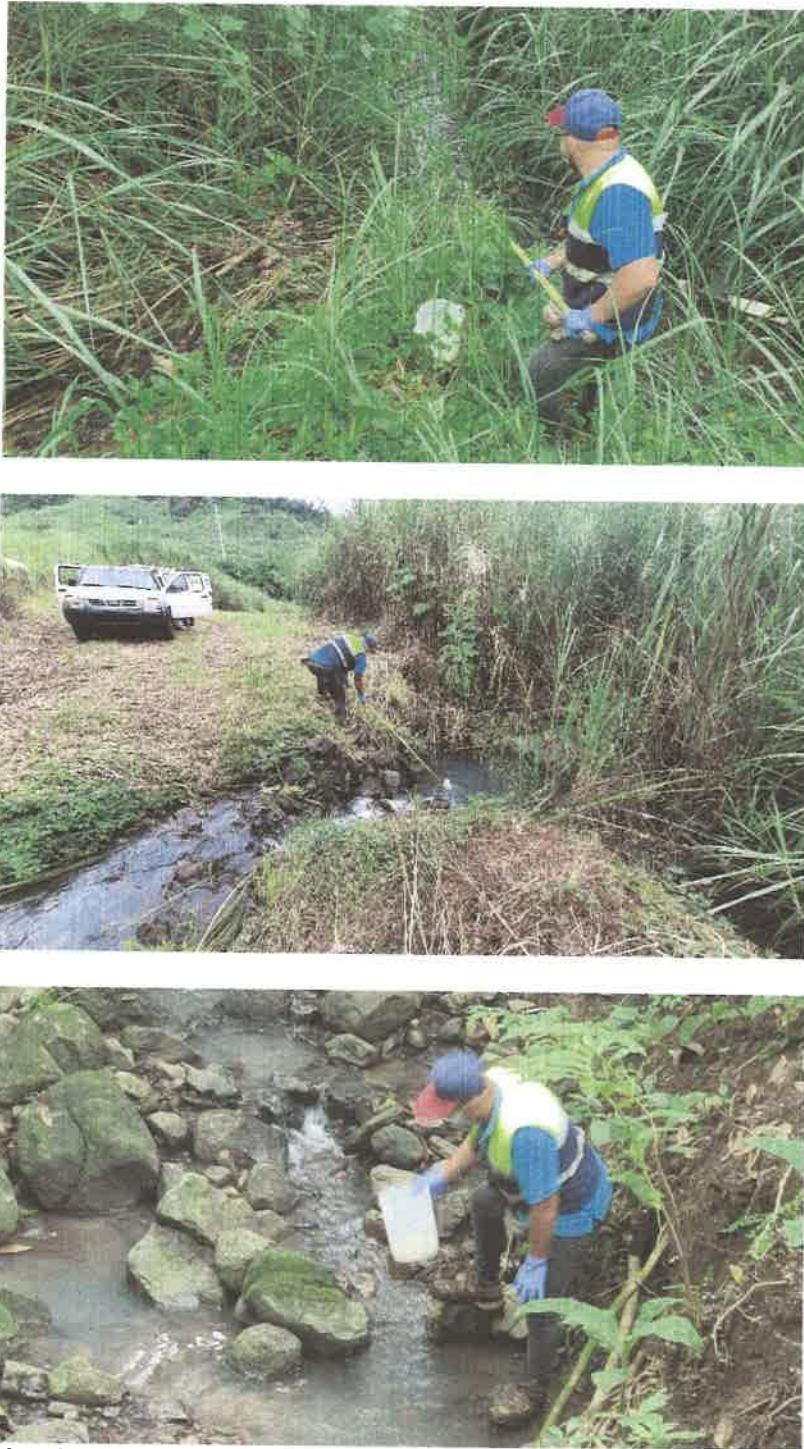
Fotos No. 13-15. Recolección de las muestras de agua. Fuente: PES

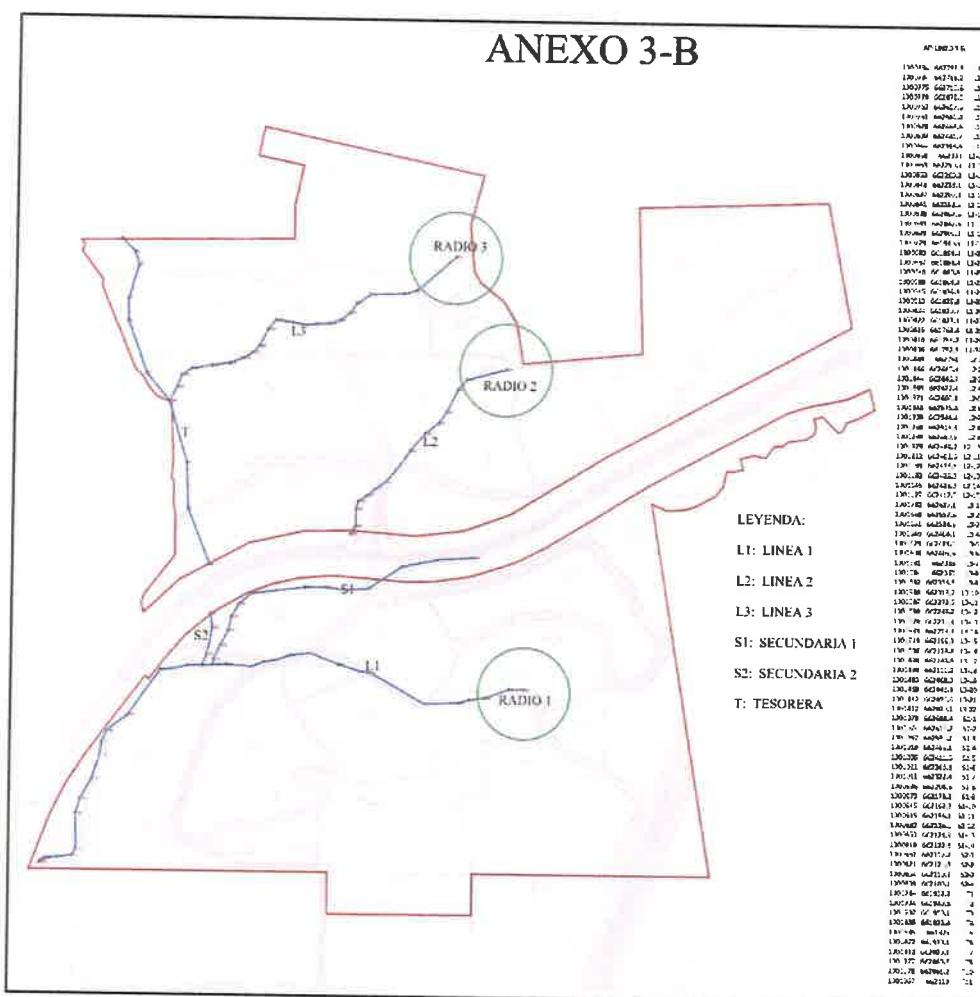
R.: De acuerdo a lo establecido en el memo DSH-632-2021 de la Dirección de Seguridad Hídrica. En el Anexo No. 3-B, se presentan las coordenadas Excel y plano esquemático con las coordenadas de los cuerpos de aguas a proteger.

Tal como se indica en la legislación vigente se mantendrá una franja de bosque igual o mayor al ancho del cauce de los cursos identificados. De igual forma se mantendrá un radio de protección en el inicio de los drenajes naturales y no se permitirá daño o destrucción de árboles o arbustos dentro de estas áreas:

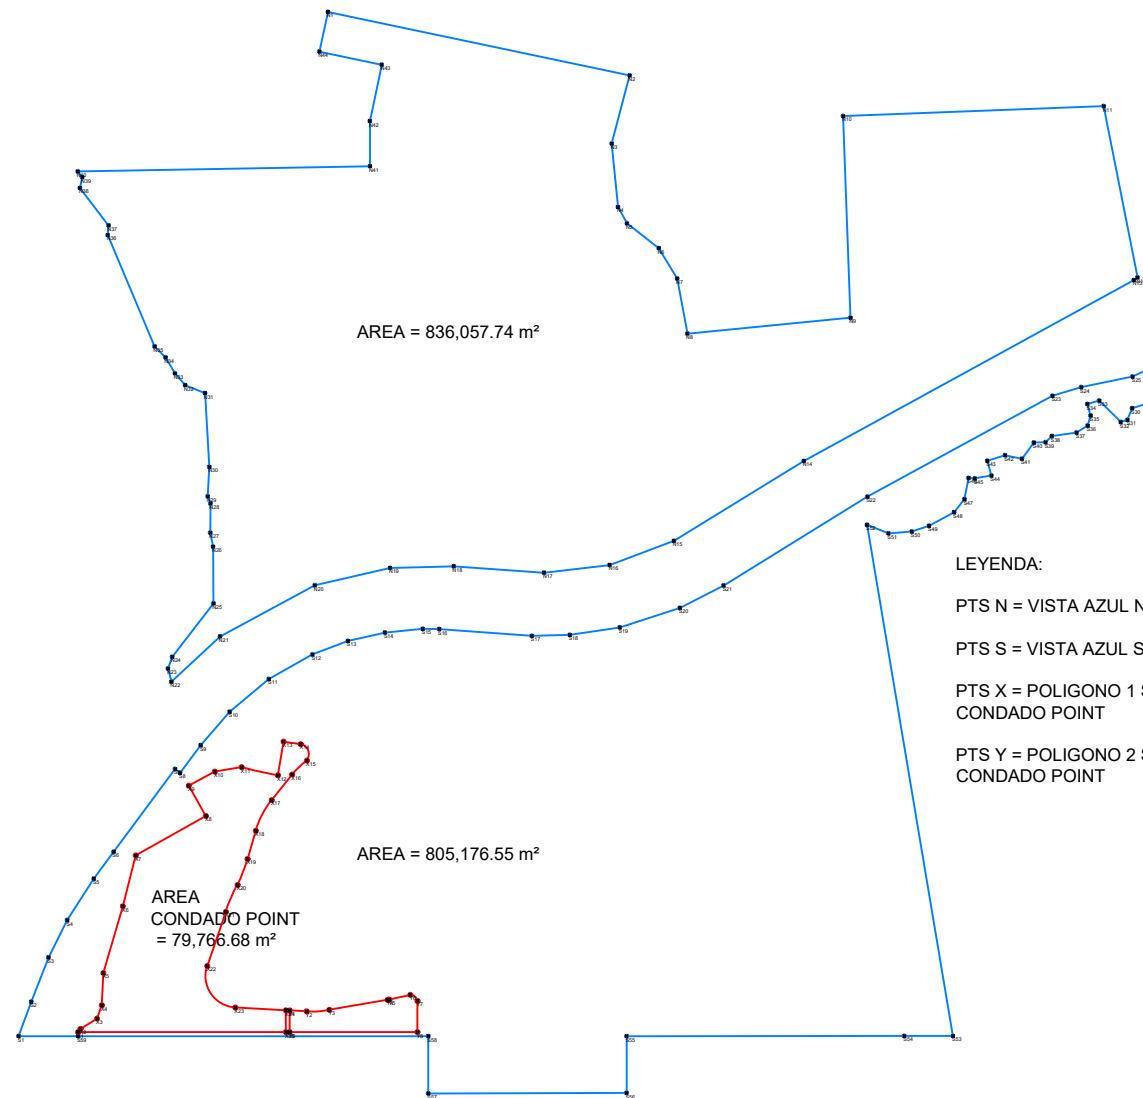
## ADJUNTO 1-A

PTS N = VISTA AZUL NORTE

## PTS Y = POLIGONO 2 SEGREGADO CONDADO POINT

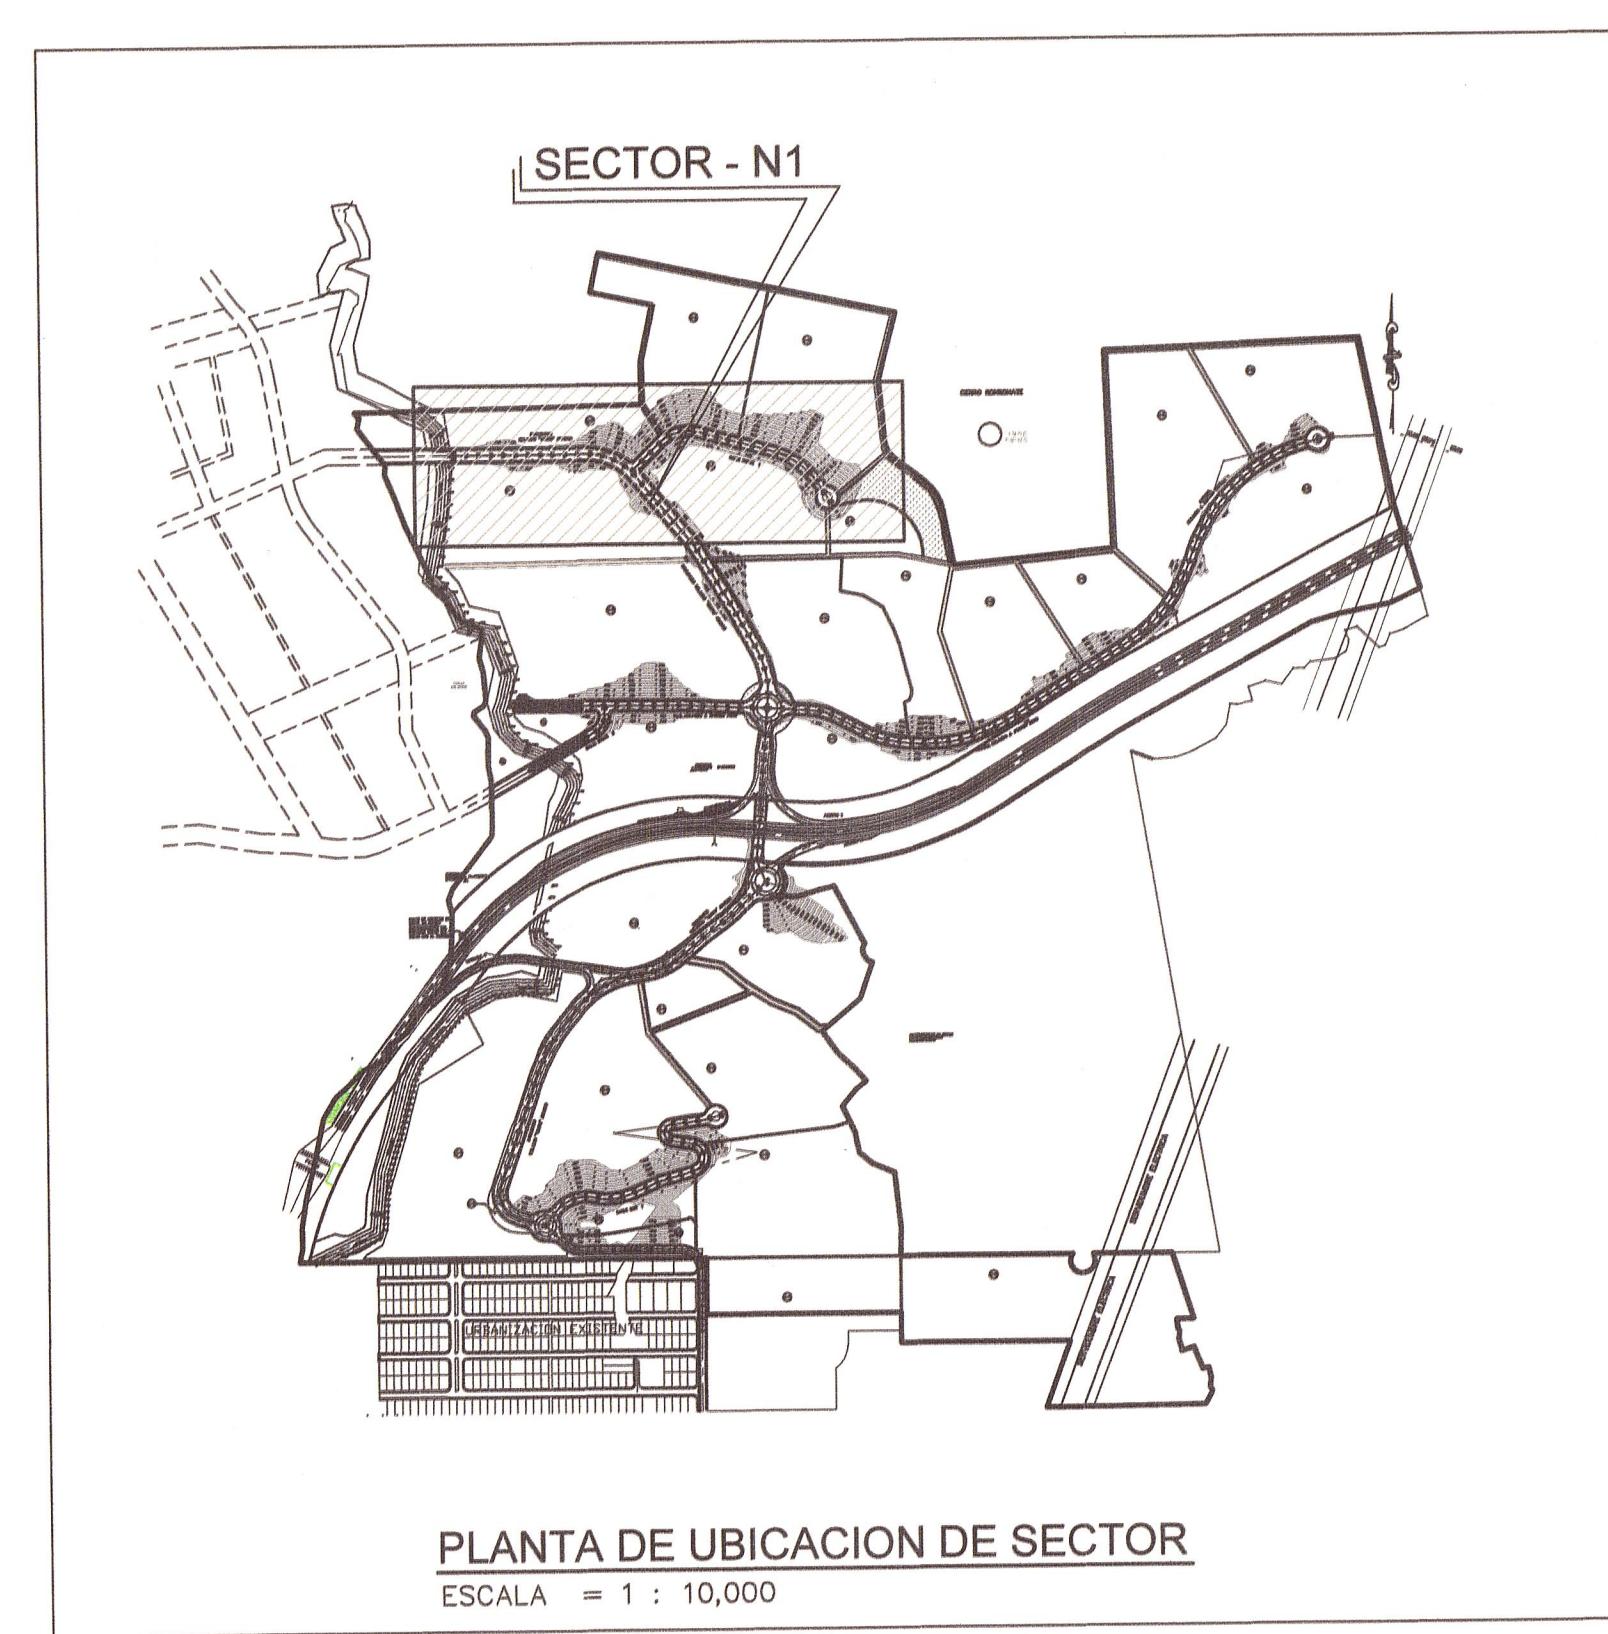
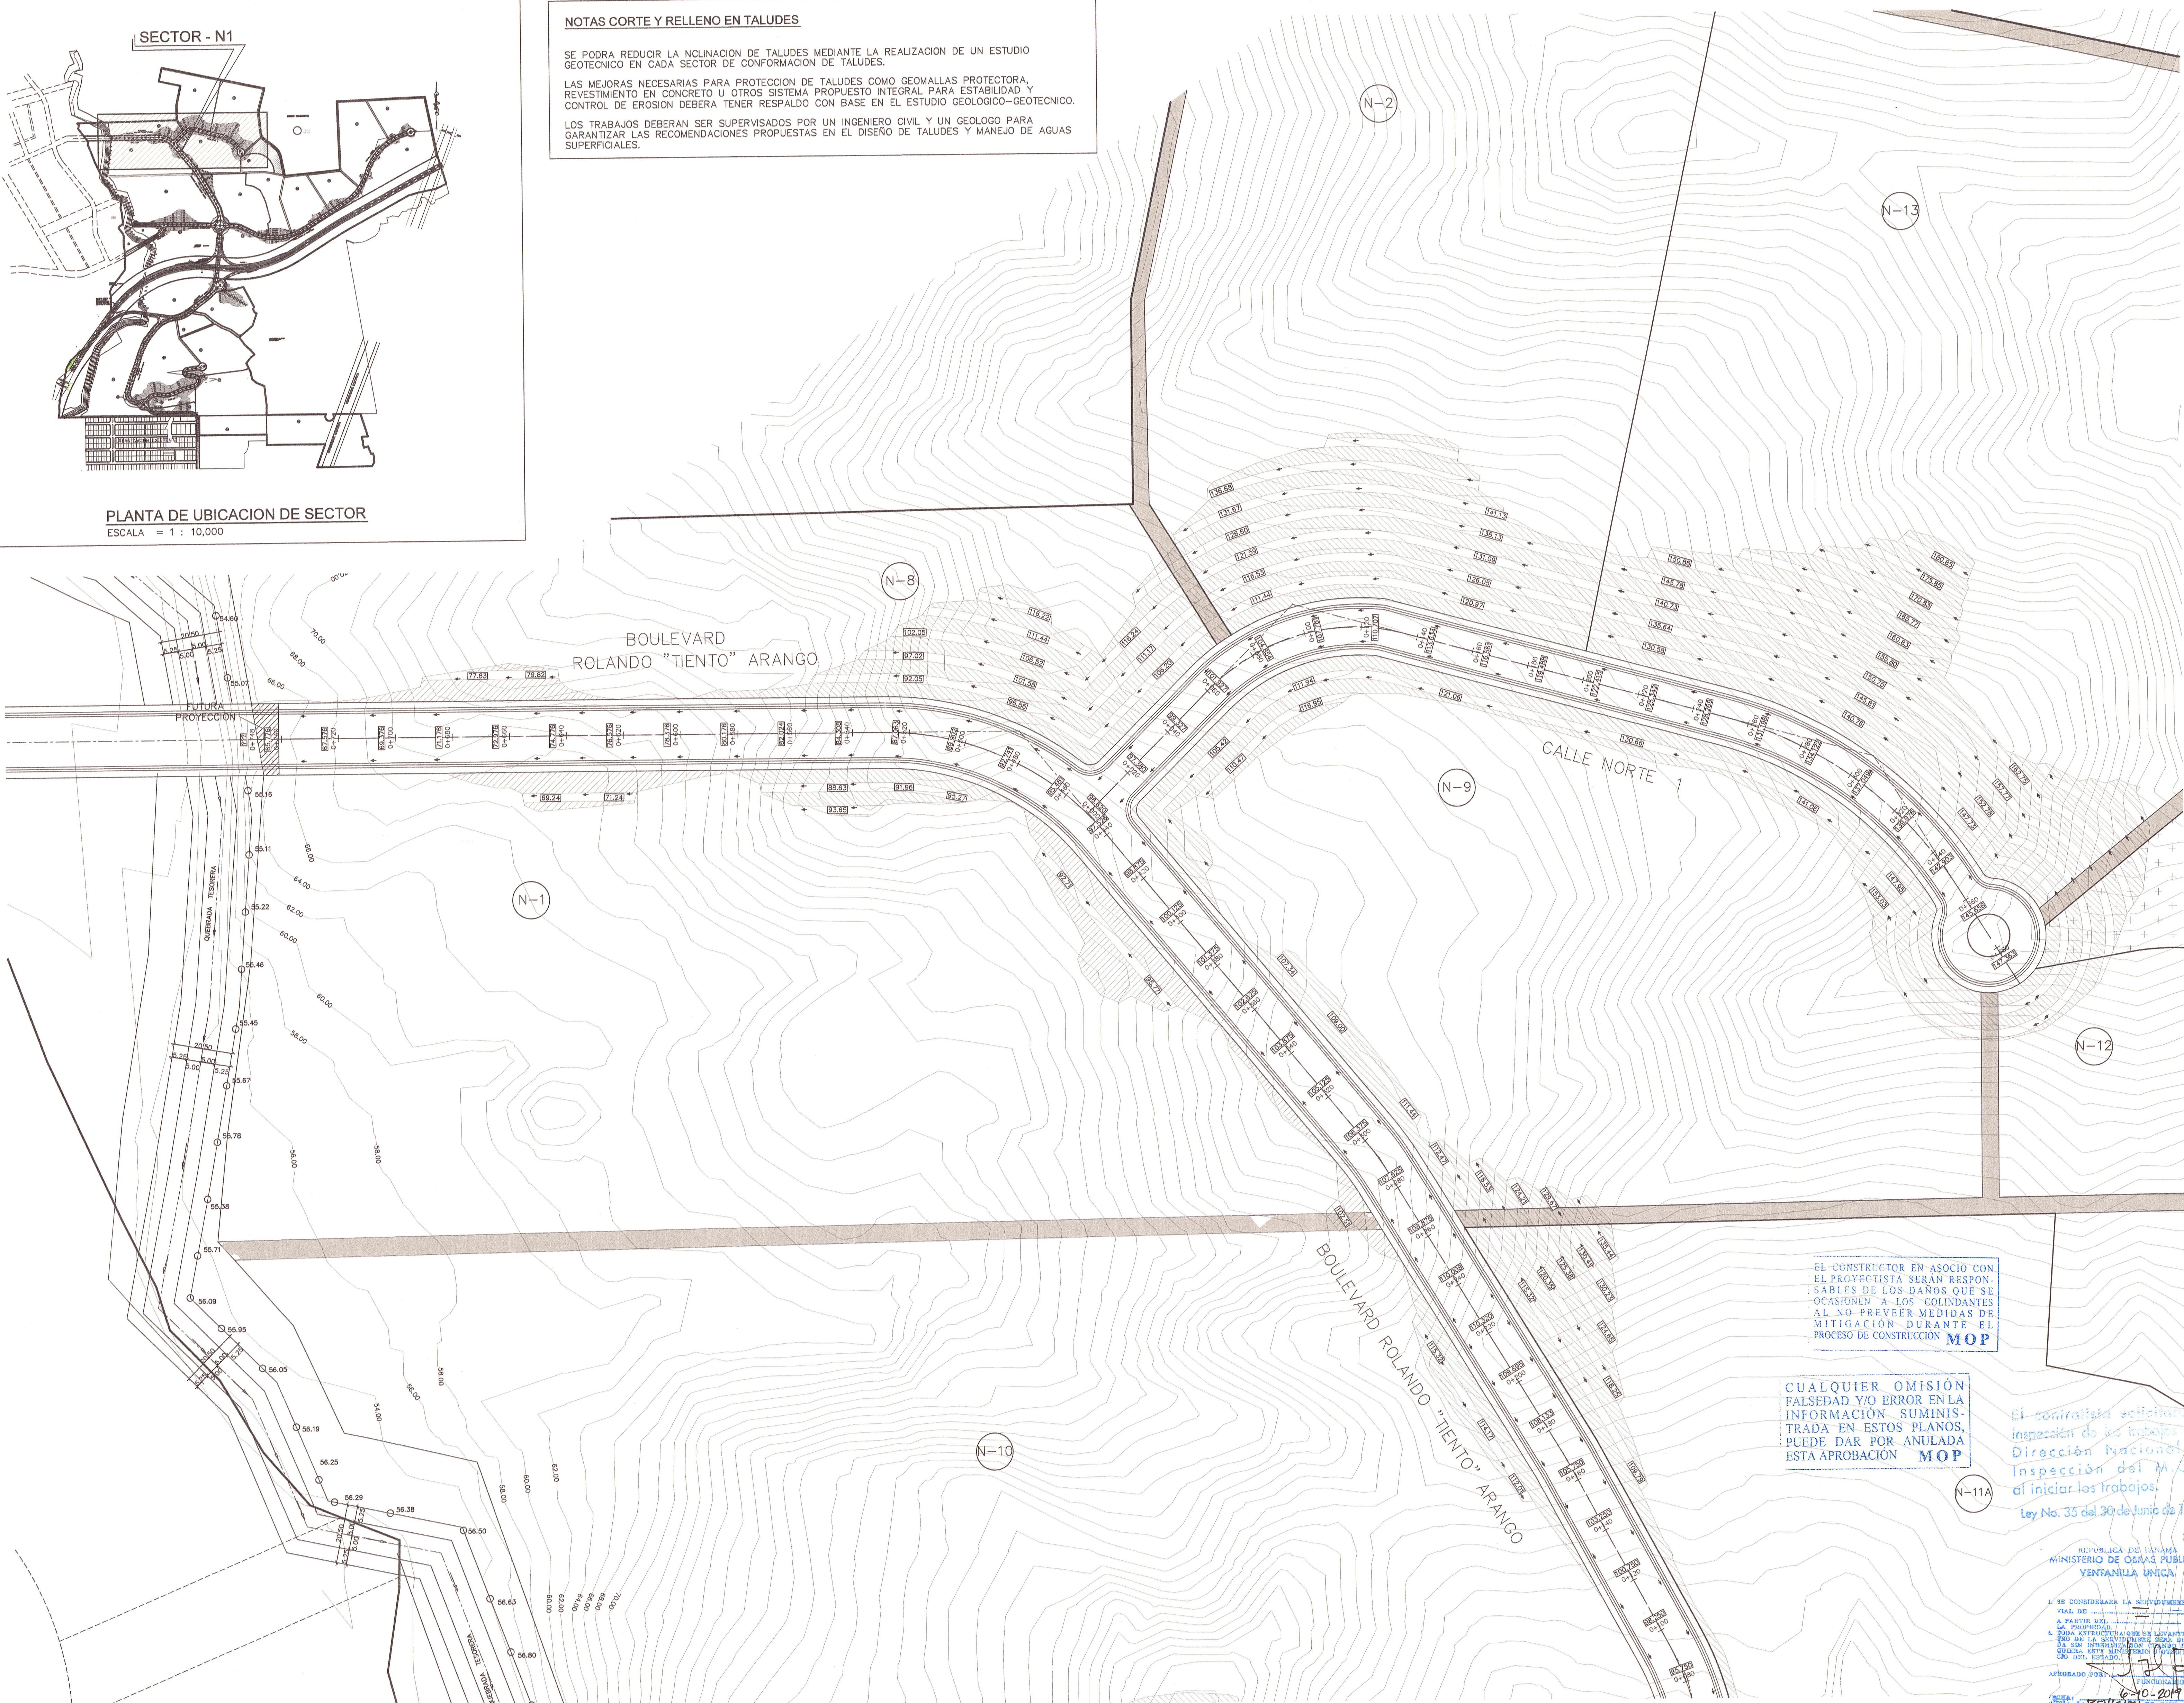
**PLANTA DE TERRACERIA - AREA NORTE (SECTOR-N1)**

**Anexo No. 2-A. Niveles de terracerías**

SE PODRA REDUCIR LA INCLINACION DE TALUDES MEDIANTE LA REALIZACION DE UN ESTUDIO GEOTECNICO EN CADA SECTOR DE CONFORMACION DE TALUDES.

LAS MEJoras NECESARIAS PARA PROTECCION DE TALUDES COMO GEOMALLAS PROTECTORA, REVESTIMIENTO EN CONCRETO U OTROS SISTEMA PROPUESTO INTEGRAL PARA ESTABILIDAD Y CONTROL DE EROSION DEBERA TENER RESPALDO CON BASE EN EL ESTUDIO GEOLOGICO-GEOTECNICO

LOS TRABAJOS DEBERAN SER SUPERVISADOS POR UN INGENIERO CIVIL Y UN GEOLOGO PARA GARANTIZAR LAS RECOMENDACIONES PROPUESTAS EN EL DISEÑO DE TALUDES Y MANEJO DE AGUAS SUPERFICIALES.
