INFORME TÉCNICO DE INSPECCIÓN No. 019-03-2021
Gira de Inspección de Campo al sitio donde se desarrollara el EsIA Cat. I:
“INSTALACIONES PARA CRIA DE CERDOS”

Proyecto:	INSTALACIONES PARA CRIA DE CERDOS
Promotor:	AMILCAR RODRIGUEZ CABALLERO
Ubicación del proyecto:	CORREGIMIENTO: MONTE LIRIO DISTRITO: RENACIMIENTO PROVINCIA: CHIRIQUI
Fecha de la inspección:	4 DE MARZO DE 2021
Fecha del informe:	10 DE MARZO DE 2021
Participantes en la Inspección:	<p>Por parte de la Dirección Regional:</p> <ul style="list-style-type: none"> - Lcda. Tharsis González – Sección de Evaluación de Impacto Ambiental - Lcdo. Alains Rojas – Sección de Evaluación de Impacto Ambiental <p>Por parte del promotor:</p> <ul style="list-style-type: none"> - Sr. Amílcar Rodriguez – Promotor - Sra. Elvira Aguilar – Técnica Zootecnista <p>Por parte de la firma consultora:</p> <ul style="list-style-type: none"> - Sr. Axel Caballero - Consultor

MINISTERIO DE AMBIENTE
DIRECCIÓN REGIONAL DE CHIRIQUÍ
SECCIÓN DE EVALUACIÓN DE IMPACTO AMBIENTAL
INFORME TÉCNICO DE EVALUACIÓN DE ESTUDIO DE IMPACTO AMBIENTAL
No. 016-2021

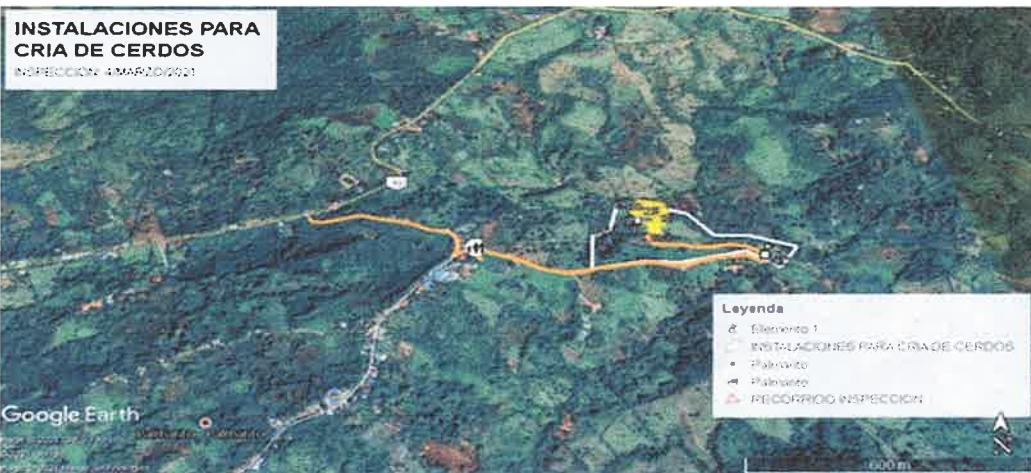
Fig. No. 1: Vista general del área a impactar por el desarrollo del proyecto las líneas color naranja son el recorrido realizado en campo, mientras que las líneas blancas representan el polígono a impactar por el proyecto presentado en el EsIA.

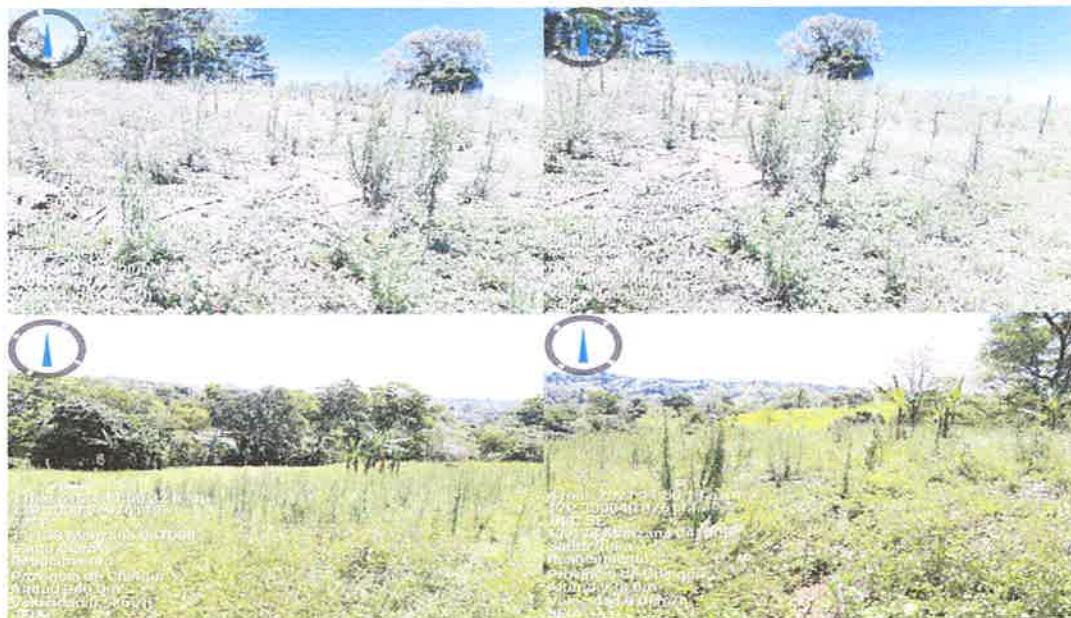
Observación 3: Durante la inspección se pudo observar que la topografía del terreno es irregular con inclinaciones poco pronunciadas en algunas áreas del terreno,

Fig. No. 2: Vistas de la topografía del area propuesta para el desarrollo del proyecto, dichas fotografías fueron tomadas el dia 4 de marzo de 2021, que se realizo la inspección al sitio.

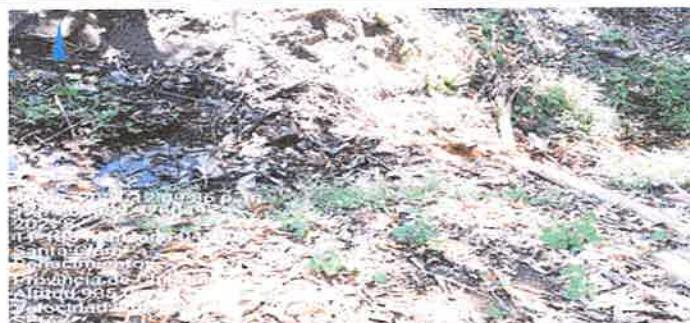
Observación 6: Es importante mencionar, que al momento de la inspección se observó que dentro del proyecto se encuentran dos cuerpos de agua, siendo uno de ellos posiblemente permanente y el otro posiblemente estacional, aunado a ello se observó un área que era utilizada según manifiesta el promotor (Sr. Rodriguez) para cría de tilapias,

Fig. No. 3: Vistas de una de las fuentes hidráticas observadas en el área propuesta para el desarrollo del proyecto, dichas fotografías fueron tomadas el dia 4 de marzo de 2021, que se realizo la inspección al sitio.
