FUNDACION VALLE LINDO, S.A

**ACLARACIÓN A LA NOTA DEIA-DEEIA-AC-0115-1307-2021
RESIDENCIAL SIGLO XXI, CATEGORÍA II – FUNDACIÓN VALLE LINDO**

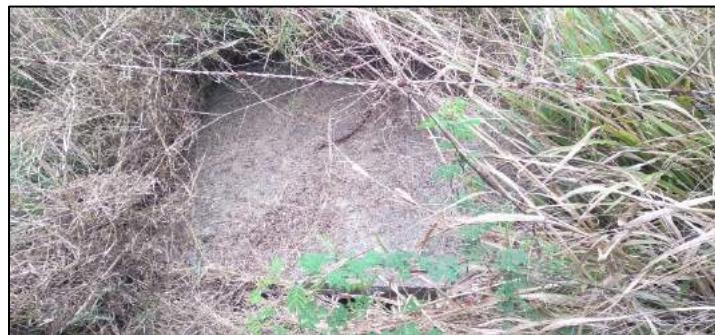
C.I. del Sistema de Alcantarillado Sanitario en los límites de la Finca N° 326 con su colindante 565216 E – 880978 N.

R= Se presentan las coordenadas de alineamiento y fotografías y en anexos Mapa de Ubicación.

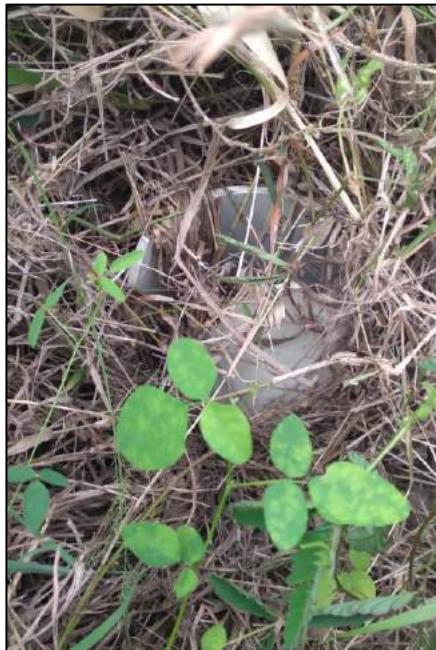
Respiradero donde pasa la línea de tuberías del Sistema de Alcantarillado Sanitario 565213 E – 881043 N.

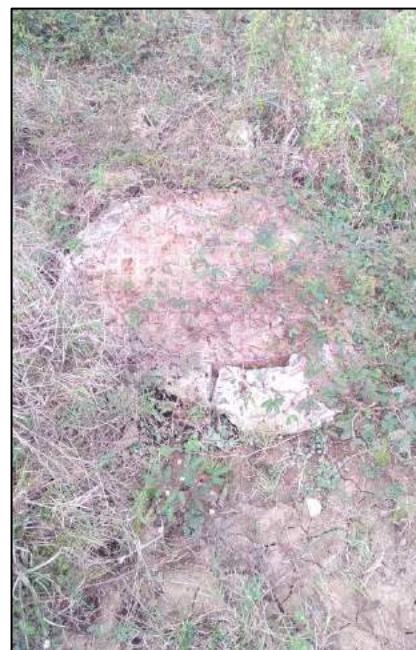
C.I. del Sistema de Alcantarillado Sanitario 565262 E – 881045 N.

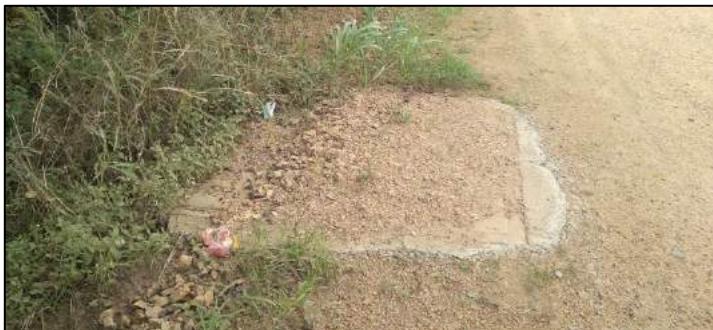
C.I. del Sistema de Alcantarillado Sanitario fuera de la Finca N° 326, vía Cangrejal donde 565301 E – 881211 N.

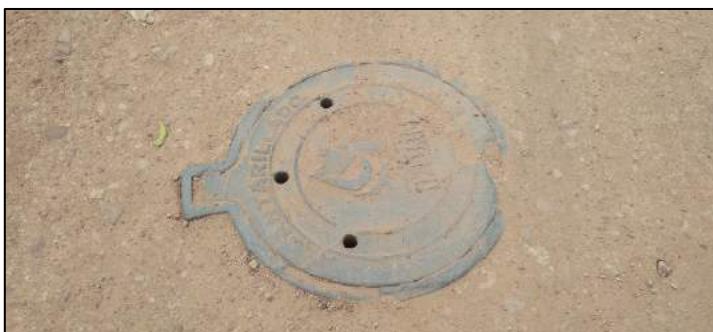
C.I. del Sistema de Alcantarillado Sanitario donde el DAS autoriza la conexión 565366.27 E – 881241.43 N.

PUNTO	ESTE	NORTE
C.I. Límite de Fincas	565216	880978
Respiradero	565213	881043
C.I.	565262	881211
4	565328	881113
5	565322	881142
C.I. Sist. Alcan San. Chitré	565301	881211
Permiso del DAS	565366.27	881241.43

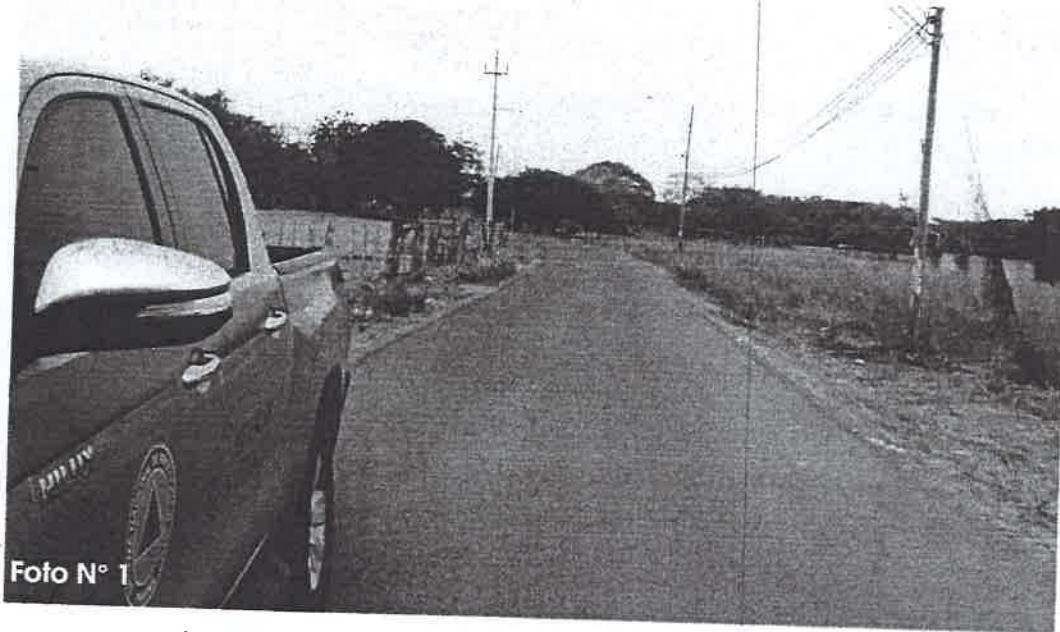
Foto N° 1

Foto N° 1: En esta foto se observa parte de la calle asfaltada de acceso al polígono.

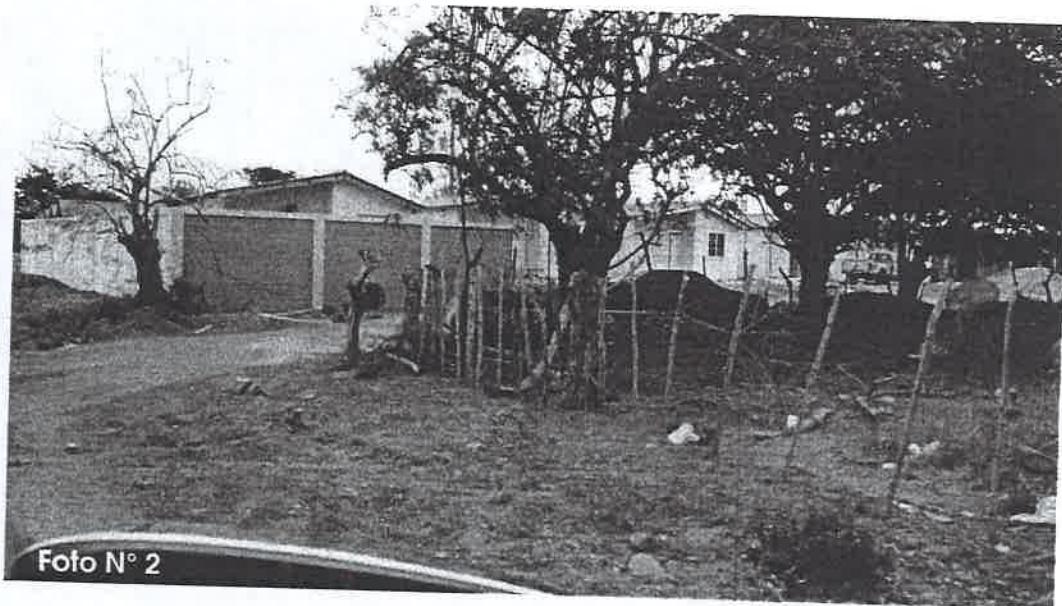
Foto N° 2

Foto N° 2: En esta foto se observa el límite del polígono, y que actualmente es usado como potrero.

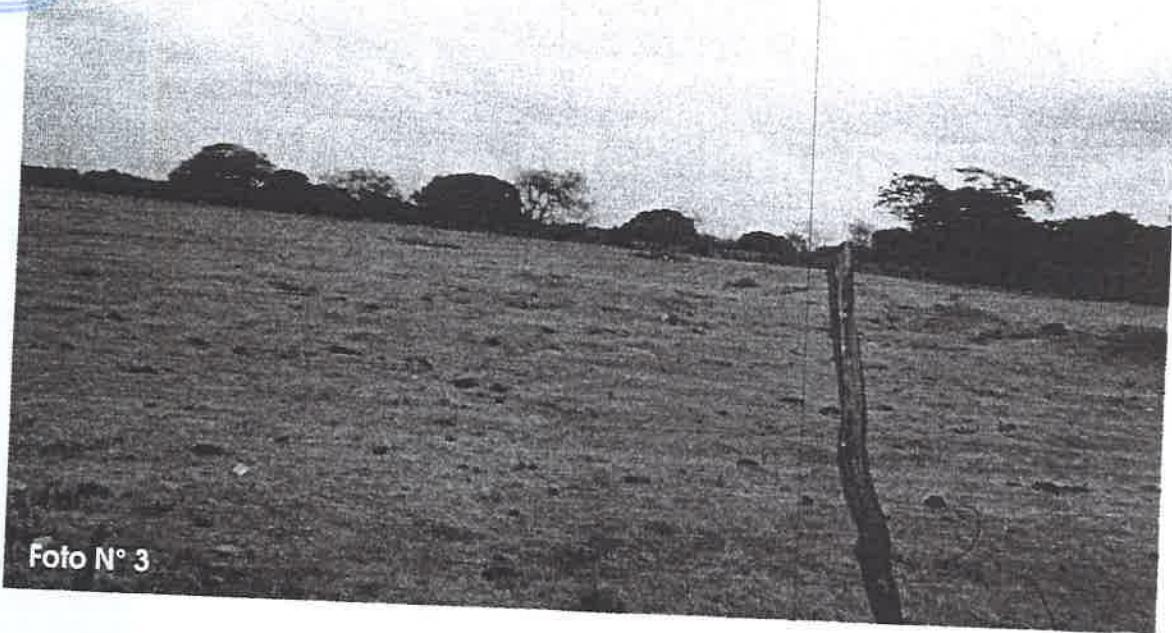
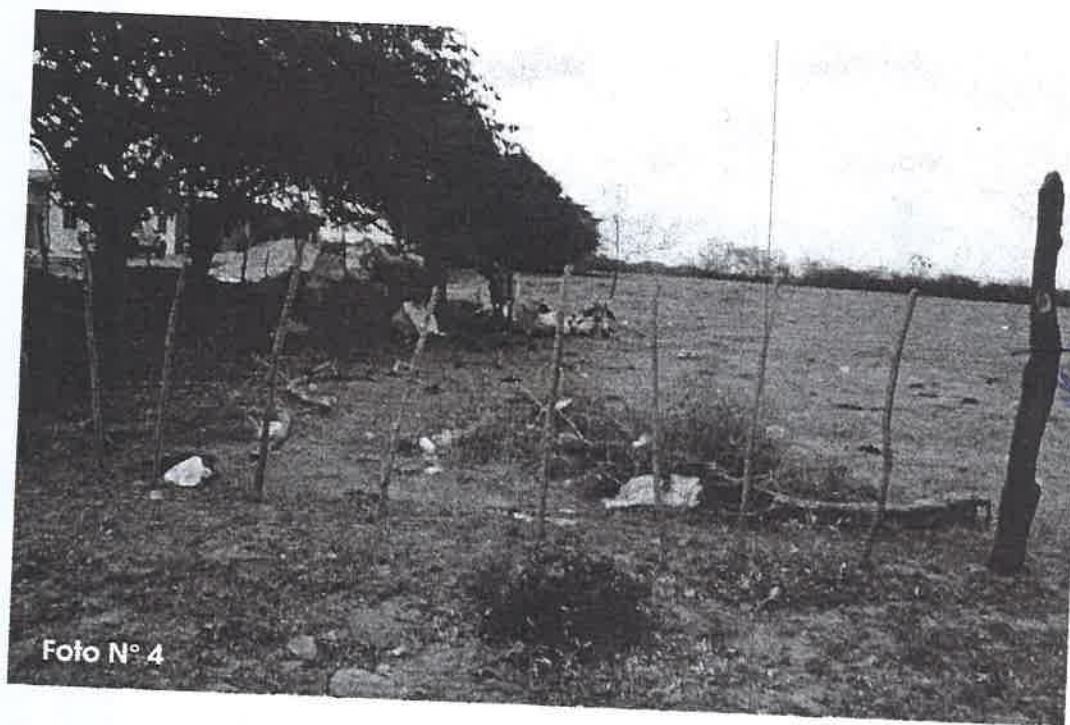
Foto N° 3

Foto N° 3-4: Se observa parte del terreno, además de parte de la vegetación que se encuentra en el lugar.

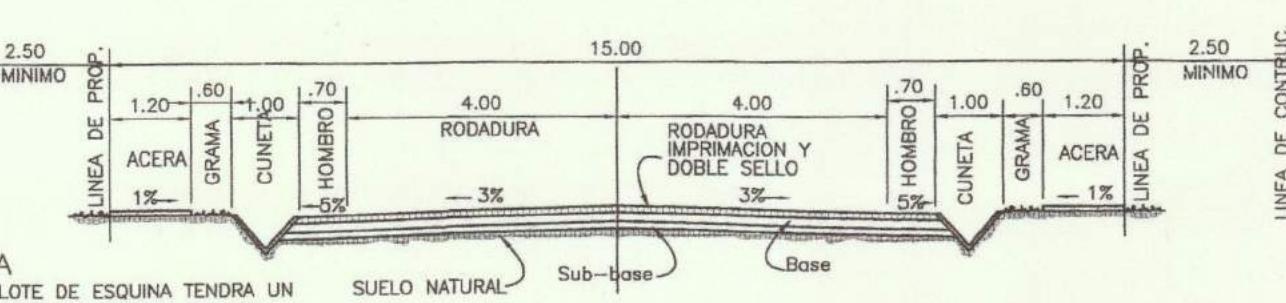
SECCION DE CALLE 15.00m.

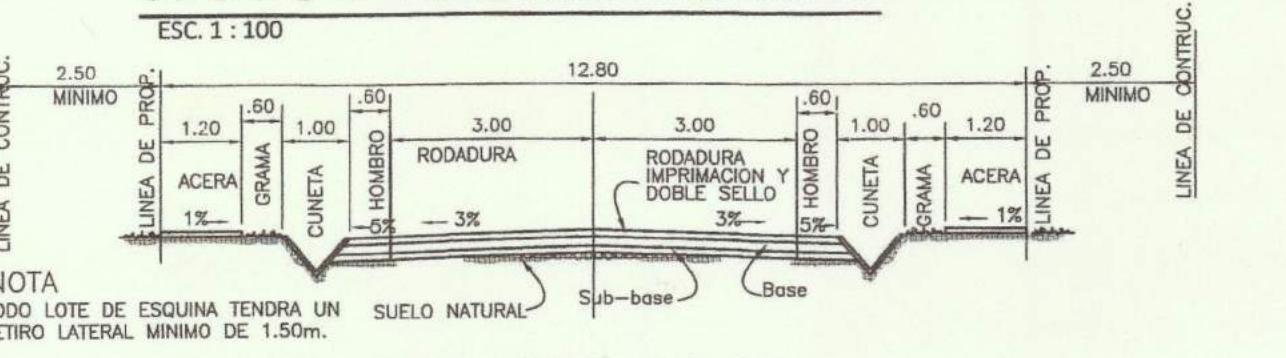
SECCION DE CALLE 12.80m.

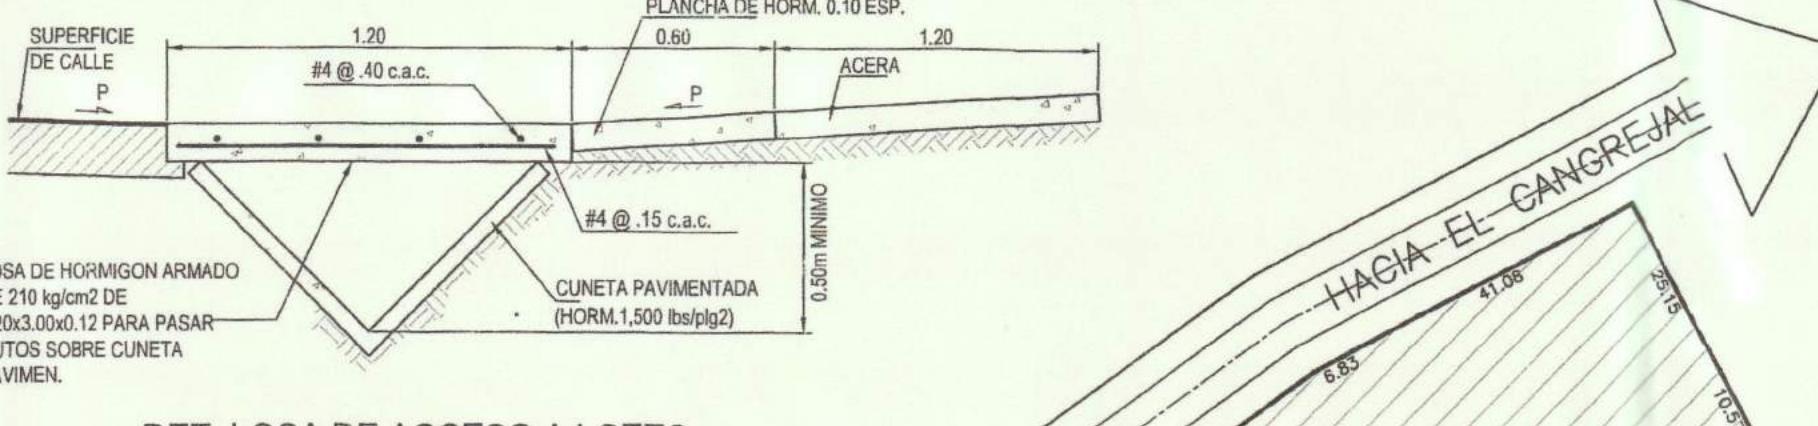
DET. LOSA DE ACCESO A LOTES
SIN ESCALA
