FUNDACION VALLE LINDO, S.A

Por este medio yo DAVID FERNANDO TORRES SOLIS, panameño, casado, mayor de edad, Con cedula de identidad personal N° 6-41-1672. Representante legal de **FUNDACIÓN VALLE LINDO, Registrada en (PERSONA JURIDICA) Folio N° 13999** con oficina en Avenida Carmelo Espadafora, Edificio Escotechi oficina principal, Corregimiento de Chitré, distrito de Chitré, Provincia Herrera, localizable en el teléfono 9960427. **Doy respuesta a la ampliación DIAA-DEEIA-AC-0113-0807-2021 DEL 8 de julio del 2021, del Estudio de Impacto Ambiental (EsIA) Categoría II RESIDENCIAL SAN ANTONIO.**

**ESTUDIO DE IMPACTO AMBIENTAL (ESIA) CATEGORÍA II
RESIDENCIAL SAN ANTONIO
PROMOTOR:
FUNDACIÓN VALLE LINDO**

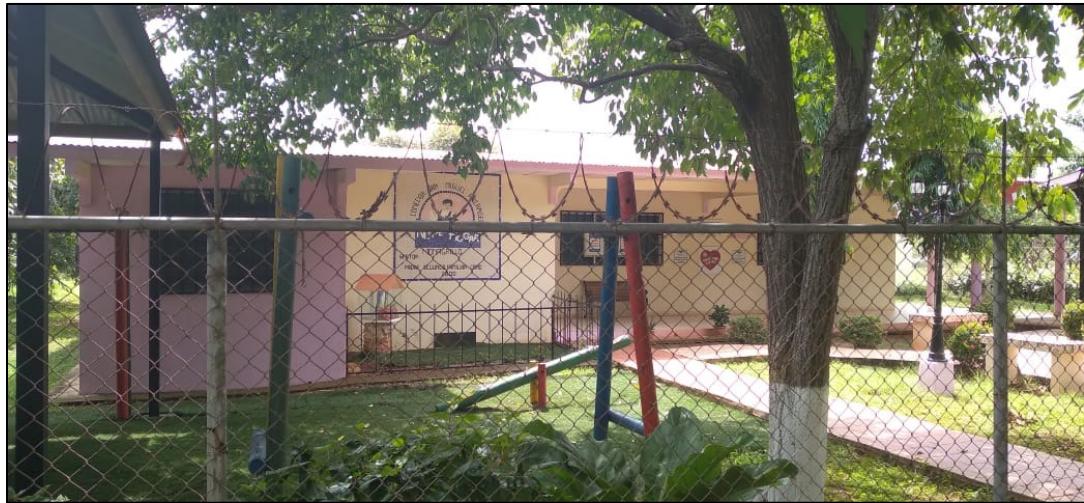
Observación: Fotografía de la visita realizada el día 28 de septiembre de 2021 en la cual, no se encontraba ningún personal, ni infantes en dicha ONG, por lo que la misma no está al 100% siendo utilizada diariamente.

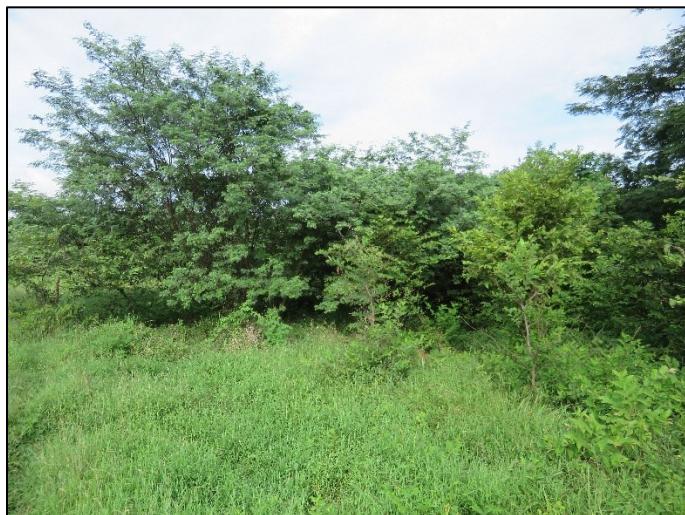
La vegetación encontrada en el área de afectación directa del proyecto está compuesta principalmente por hierbas de la familia poacea, con parches de regeneración compuestos por individuos jóvenes de las especies Neem (*Azadirachta indica*), Agallo (*Caesalpinia coriaria*), Corotu (*Enterolobium cyclocarpum*), Guacimo negro (*Guazuma umifolia*), Olivo (*Sapium glandulosum*).

Parche de rastrojo o regeneración área del proyecto

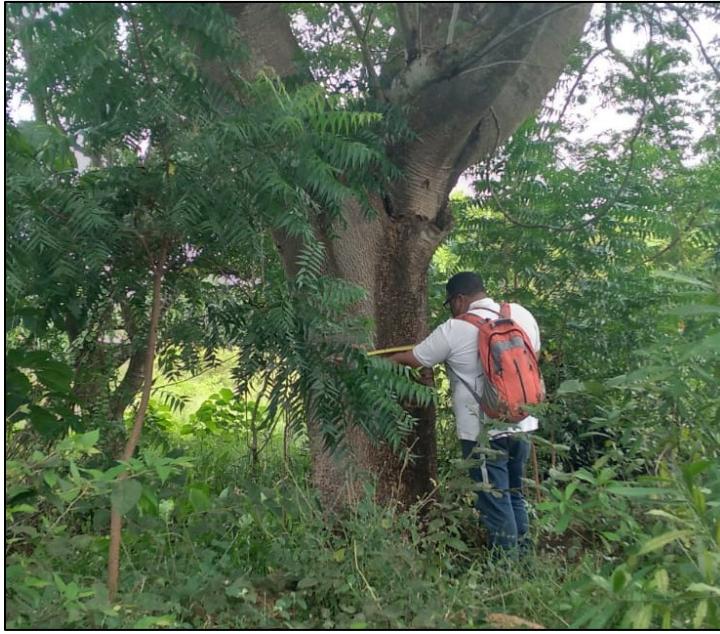
metodología de un Diámetro a la Altura del Pecho (DAP)¹ igual o mayor que 20 cm, todos ellos pertenecientes a 6 especies.

Toma de datos Inventario forestal.

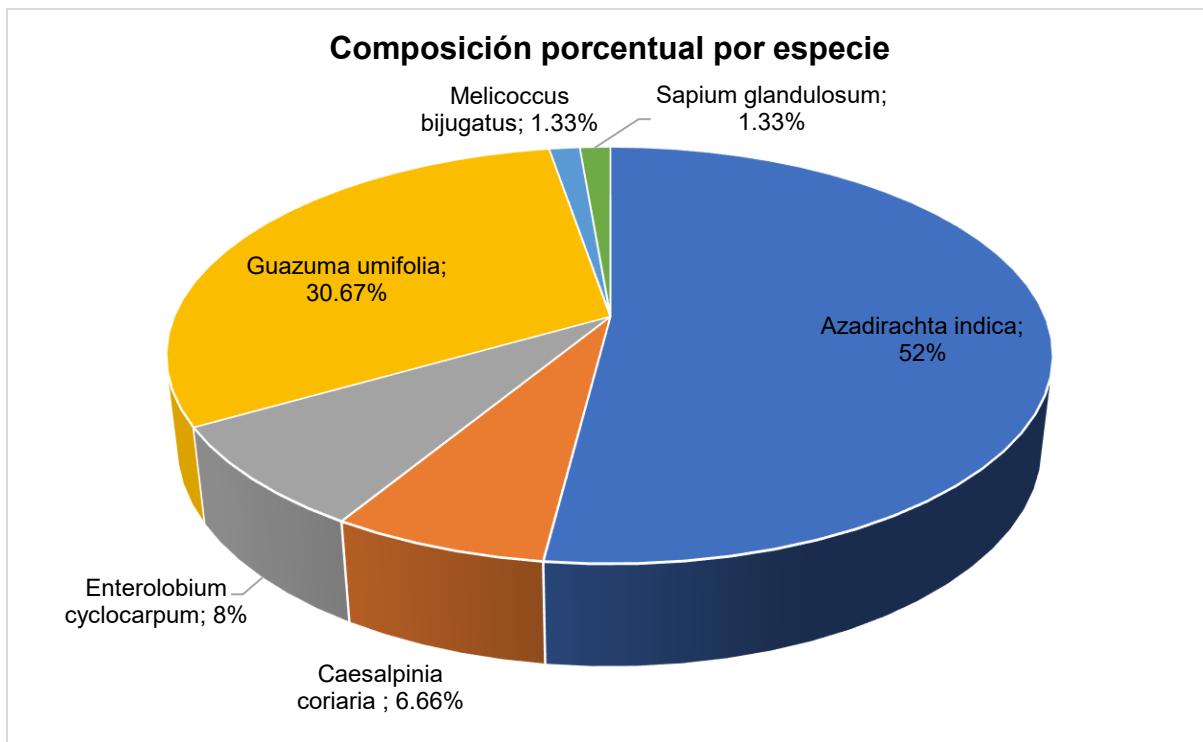
Con respecto a la cantidad de individuos, las especies más abundantes es *Azadirachta indica* seguida de *Guazuma umifolia*, estas 2 especies representan el 82.67 % de los individuos inventariados mientras que las otras 4 especies registradas a lo largo de todo el proyecto representa apenas 17.33%, estos resultados nos hablan de la poca diversidad del área a afectar y de lo muy intervenida que se encuentra.

Esta relación se puede apreciar más claramente en la siguiente gráfica.

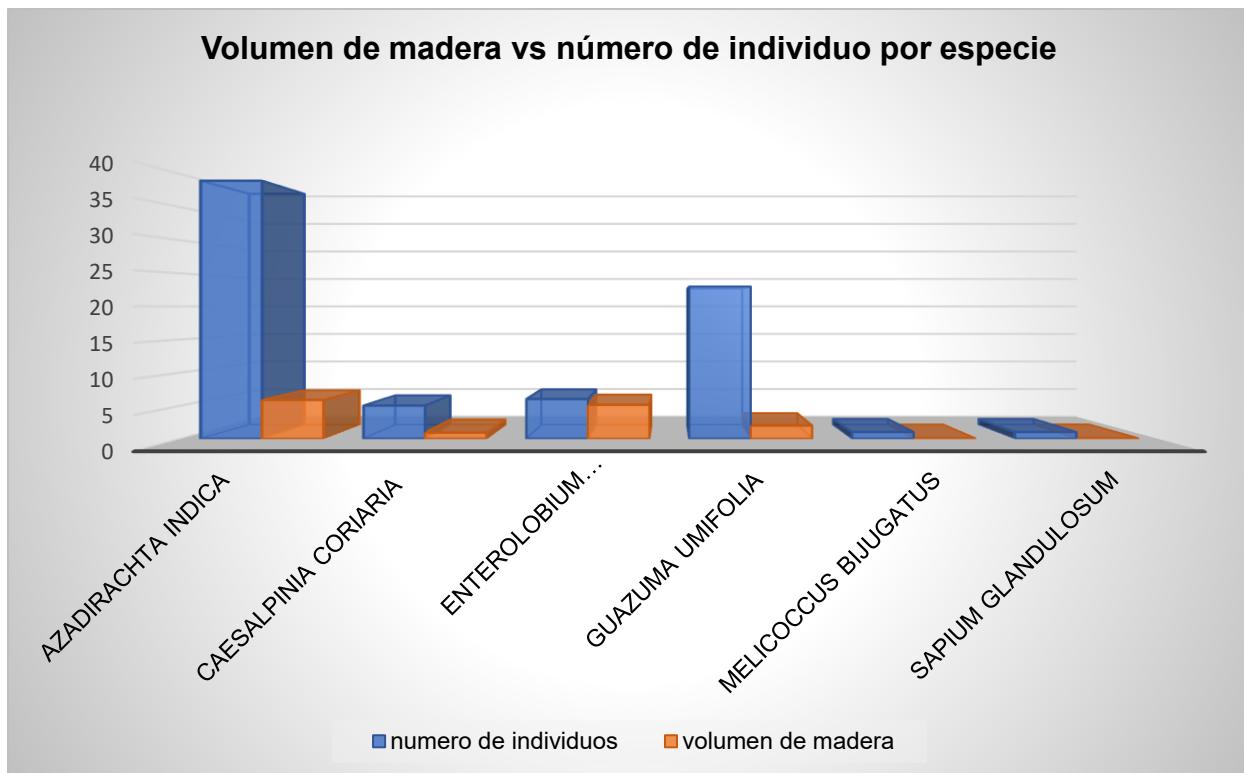
Con respecto al volumen de madera la especie más sobresaliente es el Neem (*Azadirachta indica*) con 5.8550 m³ esta es también la especie con más individuos registrados en la gráfica a continuación se puede observar la relación entre el número de individuos y el volumen de madera y donde se puede apreciar claramente las especies más representativas por su tamaño o número de individuos presentes en el polígono.

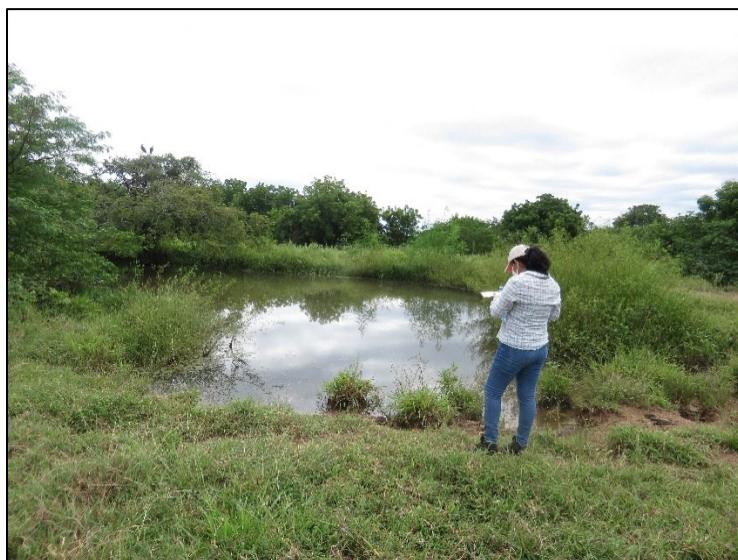
Visita reciente al área de estudio donde se inspeccionó el abrevadero

R= Se realizó una nueva visita a campo el día martes 28 de septiembre de 2021 para corroborar la presencia de un reptil del Orden Crocodilia dentro del polígono donde se llevó a cabo el estudio, no encontrando evidencia directa (Observación del espécimen) o indirecta (Huellas, heces, etc)

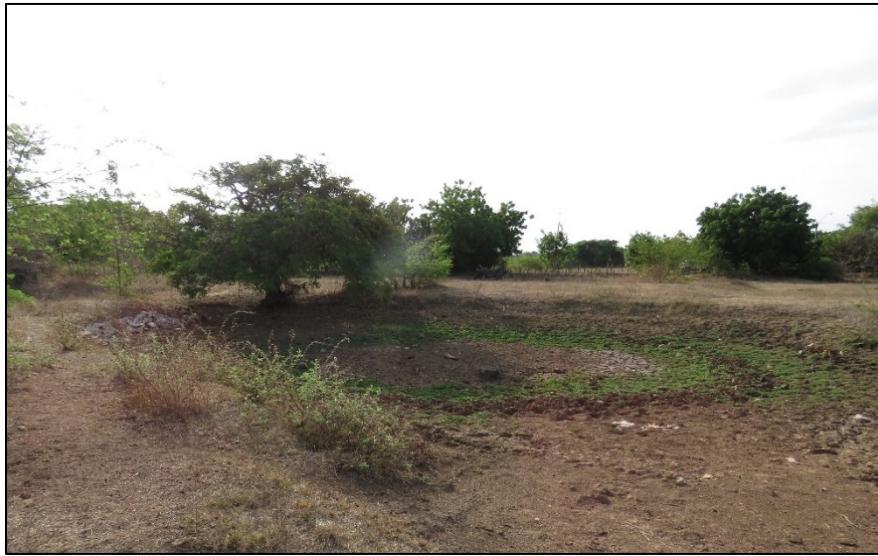
Fotografía tomada el 12 de mayo de 2020, durante la visita de campo para el inventario de fauna.

Cabe resaltar que durante nuestra visita anterior llevada a cabo el 12 de mayo de 2020 para el inventario de fauna del estudio de impacto ambiental el abrevadero en cuestión estaba carente de agua (adjuntamos evidencia fotográfica)

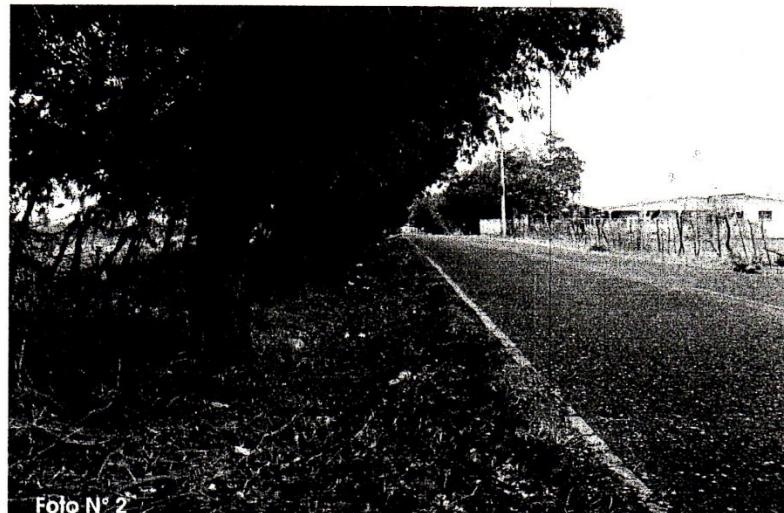
Foto N° 1

Foto N° 1-2: En estas dos fotos se observa parte de la calle asfaltada que colinda con el polígono y dividen el polígono a desarrollar, y parte de la propiedad Nutre Hogar que divide parte del terreno en el lado Este.

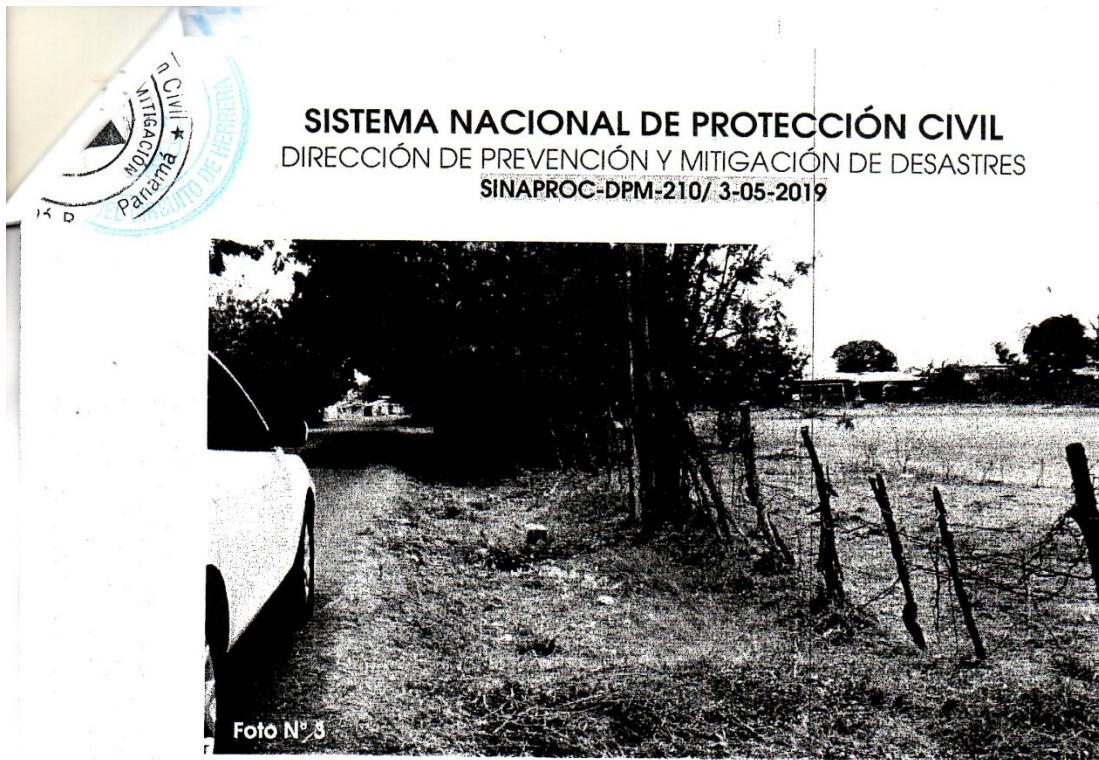
Foto N° 3: Se observa parte de la calle que colinda con el terreno, además de que no existe buen sistema de conducción de las aguas pluviales (cunetas) y los mismos inciden dentro del polígono a desarrollar.

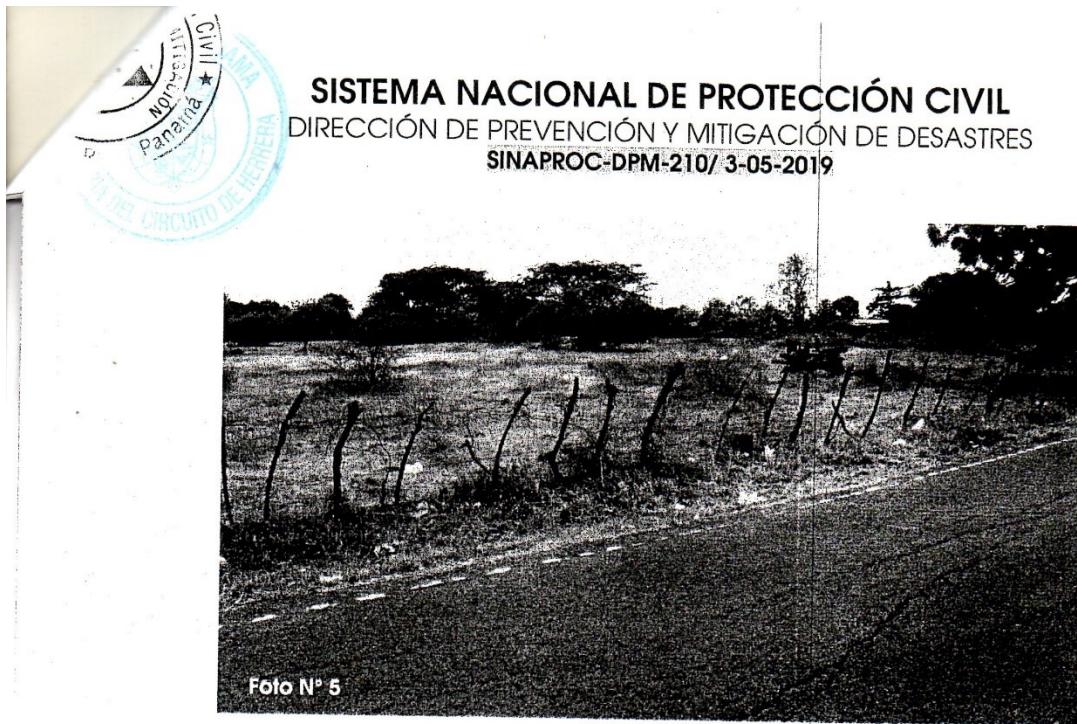
Fotos N° 5-6: En estas fotos se observa el polígono a desarrollar, parte de la vegetación que se encuentra en el área, además de algunas viviendas unifamiliares que colindan con el polígono.
