MEMORANDO DSH-1350-2021

Dando respuesta al MEMORANDO DEEIA – 0740-1111-2021, adjuntamos el informe de la gira de inspección realizada el 18 de noviembre 2021 al proyecto “**RESIDENCIAL SANTA ELENA II ETAPA II**”, a desarrollarse en el corregimiento y distrito de Antón, provincia de Coclé, cuyo promotor es: **ROYAL CHINA, S.A.**

INFORME DE GIRA

- Identificar en campo para garantizar la protección del cuerpo hídrico denominado Quebrada Ciénega larga, colindante al este del polígono del proyecto residencial Santa Elena Etapa II.
- Identificar en campo la existencia de un cuerpo de agua tributario de la Quebrada Ciénega Larga; colindante al este del polígono del proyecto residencial Santa Elena Etapa II.

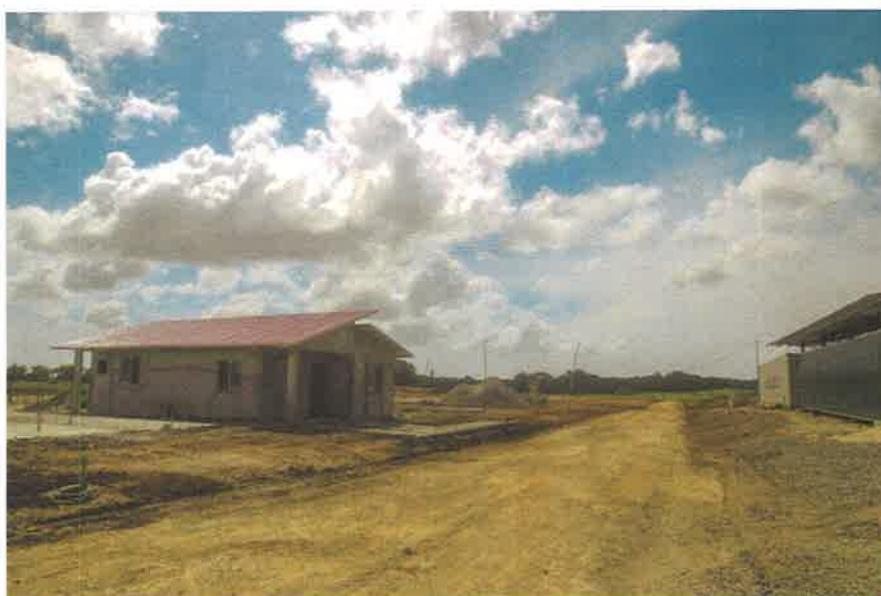
Vista de la etapa I, del proyecto categoría I aprobado.

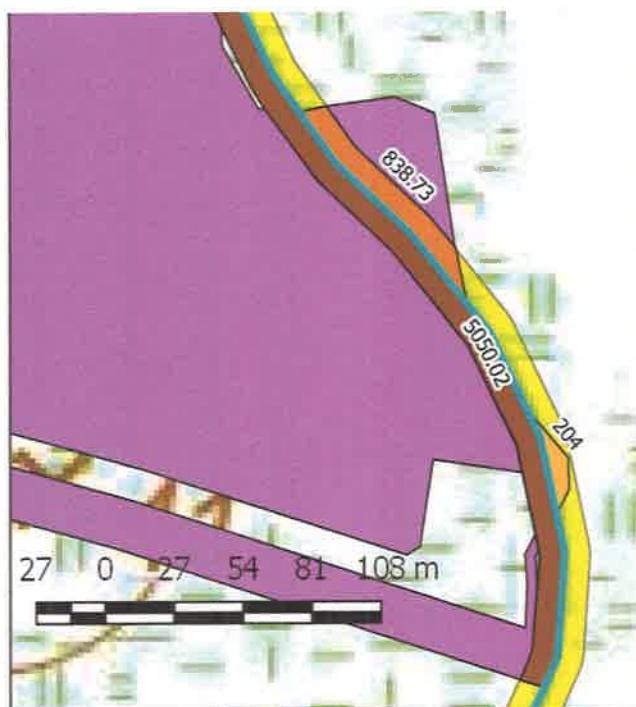
Una vez dentro del proyecto y en compañía del promotor, personal evaluador de Estudios de impacto ambiental de sede central y de la regional de Coclé, y la Directora Regional de Coclé del Ministerio de Ambiente, iniciamos con aproximarnos a la zona sureste del polígono para informar al promotor del proyecto sobre la protección del bosque de galería de la quebrada Ciénega Larga, pues la contraposición del polígono sobre el curso de la quebrada de la hoja cartográfica 1:125,000 del Tommy Guardia, invadía dicha zona de protección en el mapa. *Ver imagen #1.*

Imagen #1. Polígono de proyecto no cumple con zona de protección de cuerpo hídrico (Bosque de Galería) en Gabinete/mapa. Presentado en primer informe por parte de la Dirección de Seguridad Hídrica.

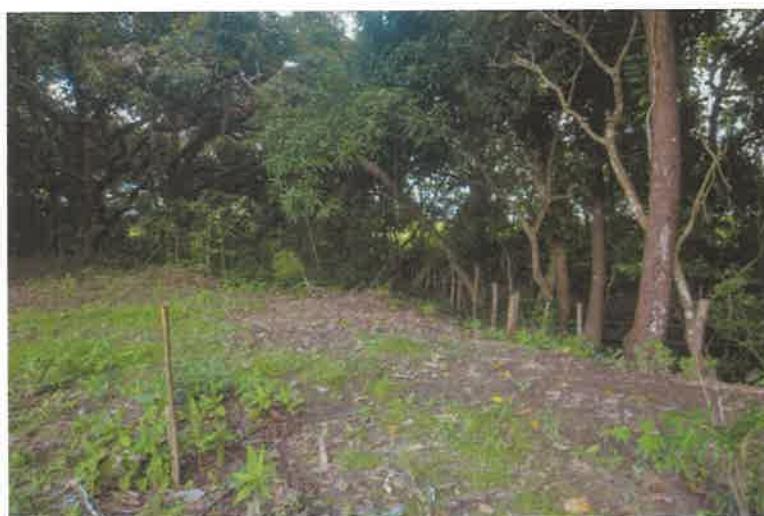
Al momento de la inspección, se aprecian estacas marcando esta zona de protección a 10 metros, cumpliendo con la Ley 1 del 3 de febrero de 1994, artículo #23. *Ver Imagen #2 y 3.* Se le solicitó en campo al promotor presentar plano indicando las intervenciones, las zonas de protección y el cuerpo hídrico, respetando el bosque de galería.

Imagen #2. Estacas en terreno indicando límite de intervenciones del proyecto.

1. Se recomienda al promotor, que debe incorporar en los planos de desarrollo del proyecto residencial, un plano que muestre las áreas de protección (Bosques de Galería) de los cuerpos hídricos, para que el Ministerio de Ambiente pueda darle el seguimiento respectivo a nivel de campo y comprobar la efectividad de las medidas de conservación. Ver imagen #2 y 3.

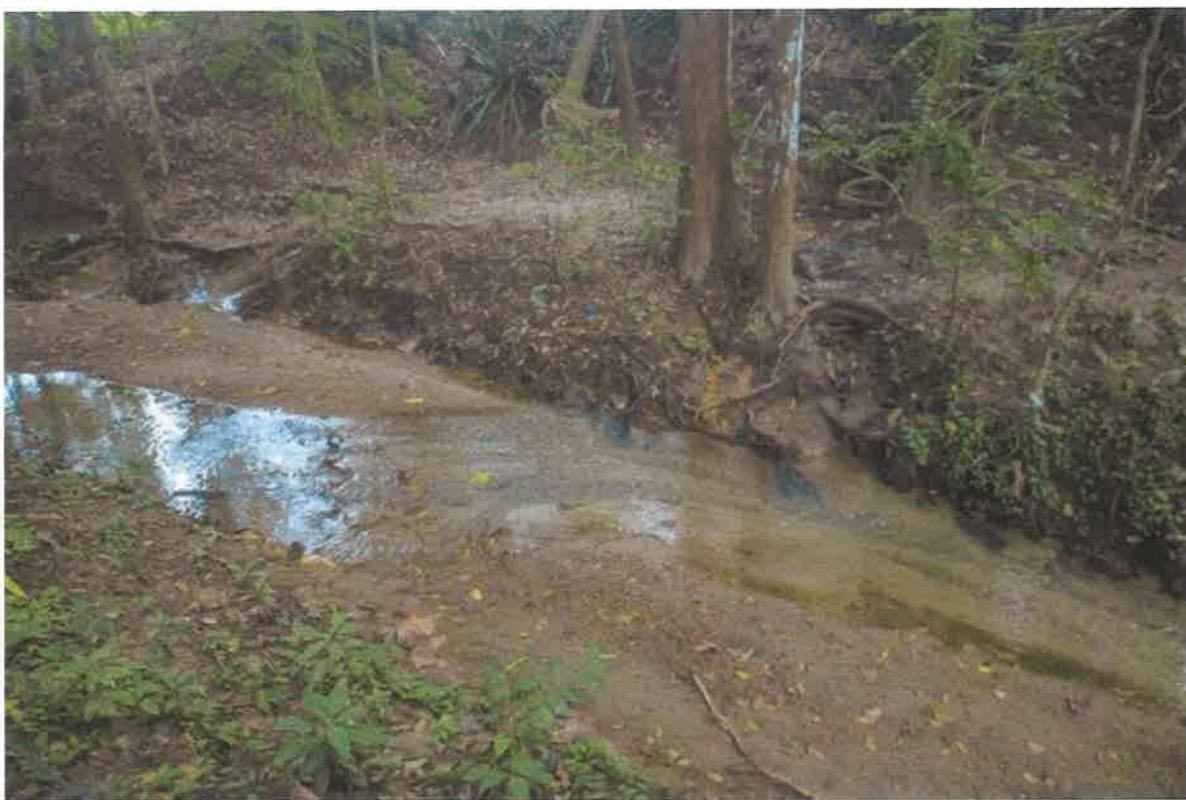
Imagen #3 Vista parcial de la quebrada Ciénega Larga

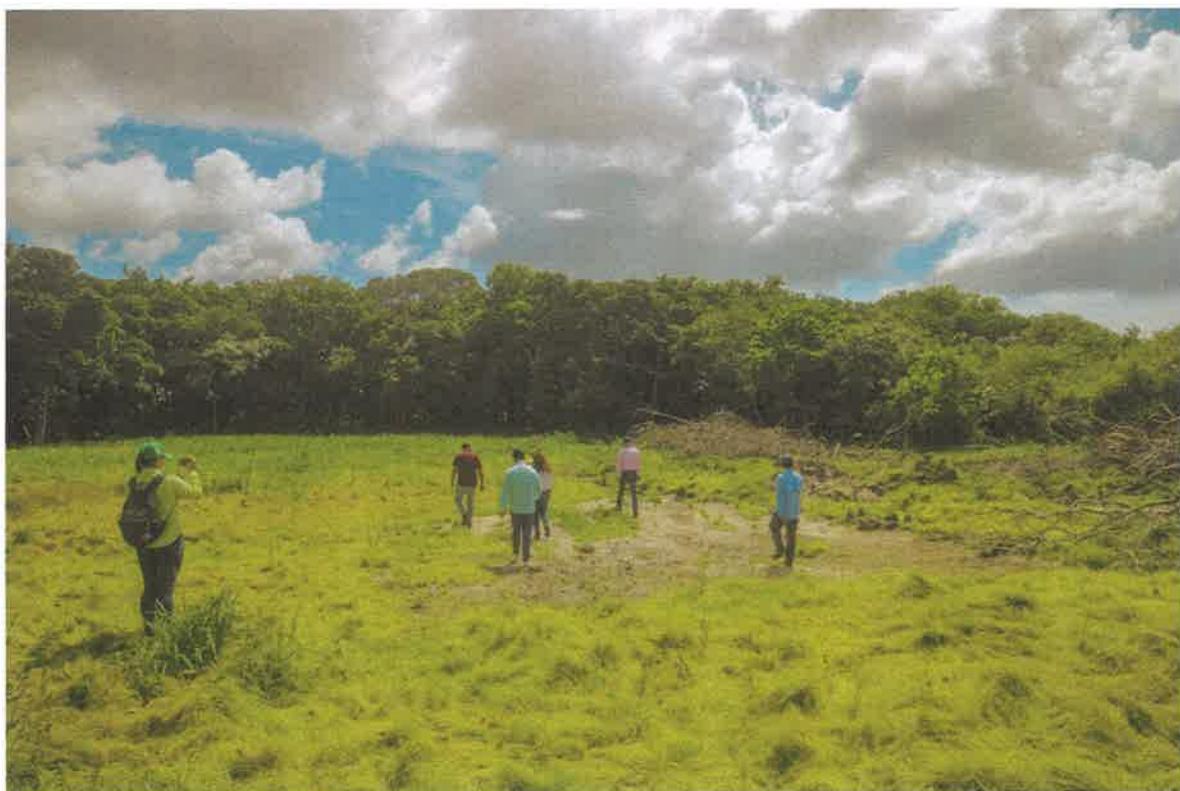
Vista de la aproximación a la zona de bosque de galería de la Quebrada Ciénega Larga

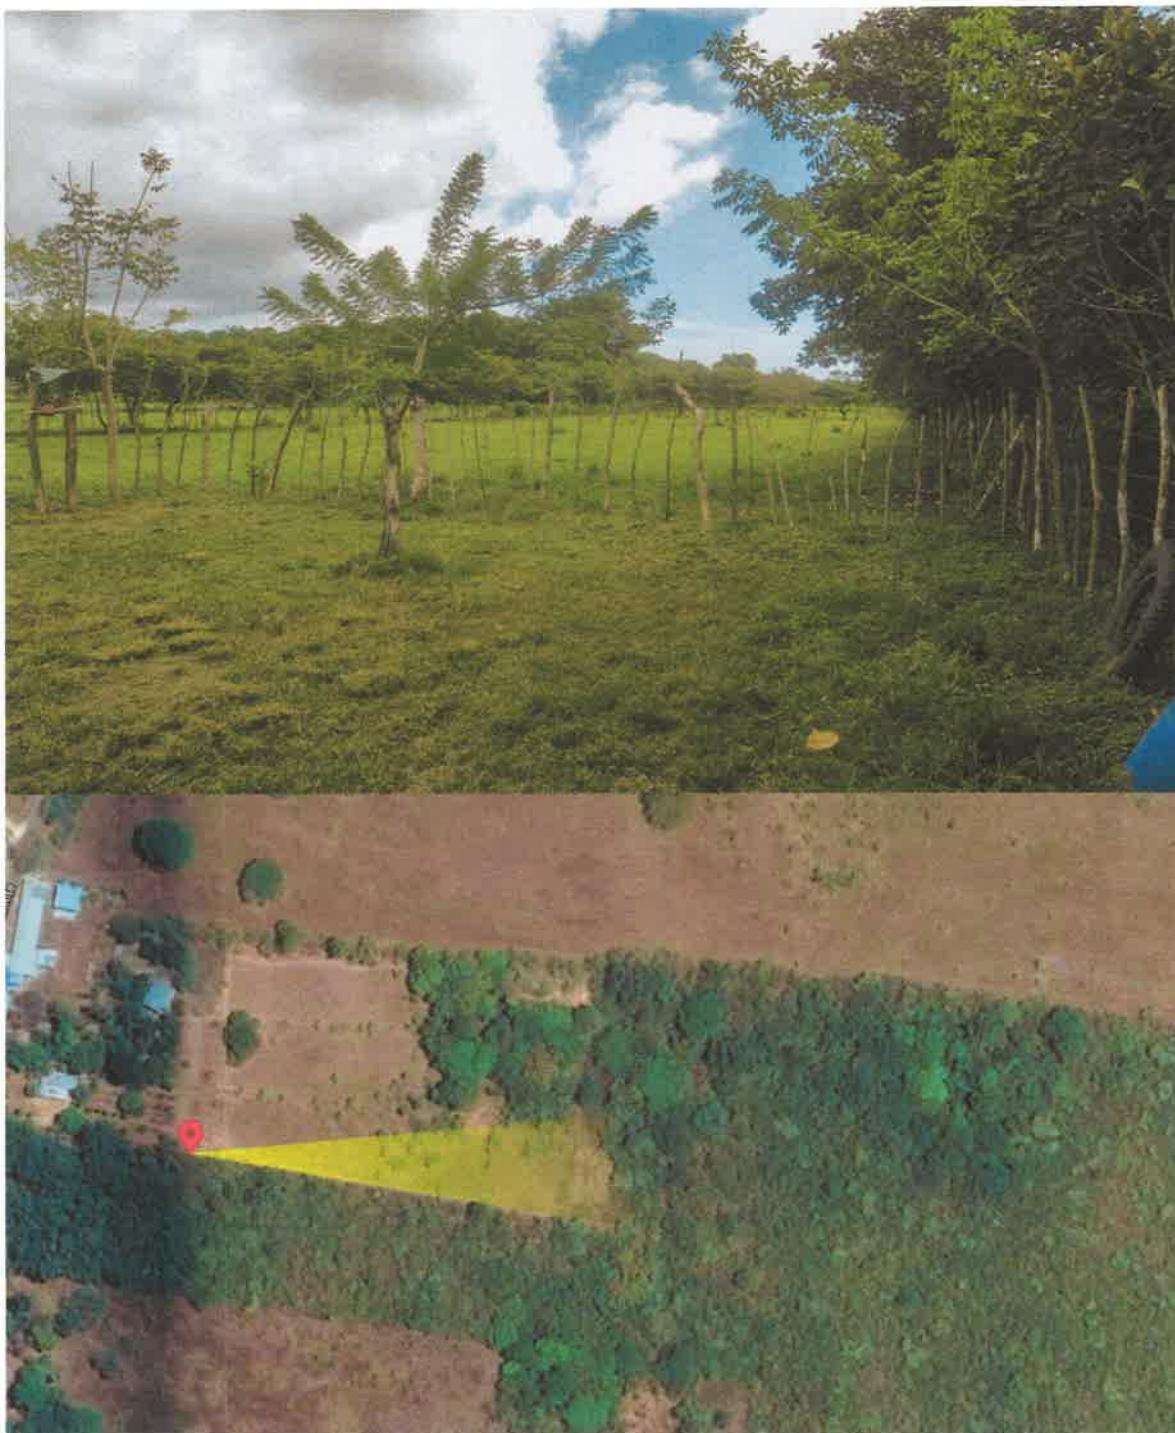
Posteriormente nos dirigimos al área suroeste, fuera del polígono del proyecto Santa Elena Etapa II, en búsqueda de un cuerpo de agua tributario de la Quebrada Ciénega Larga; en donde recorrimos los patios traseros de dos casas, en consentimiento de sus propietarios y quienes afirman la inexistencia de algún cuerpo de agua en sus predios. Ver imágenes #4 y 5,

Imagen #4 Vista hacia el este desde el patio trasero de un vecino del proyecto Coordenadas geográficas 8°24'31.7"N 80°14'19.2"W

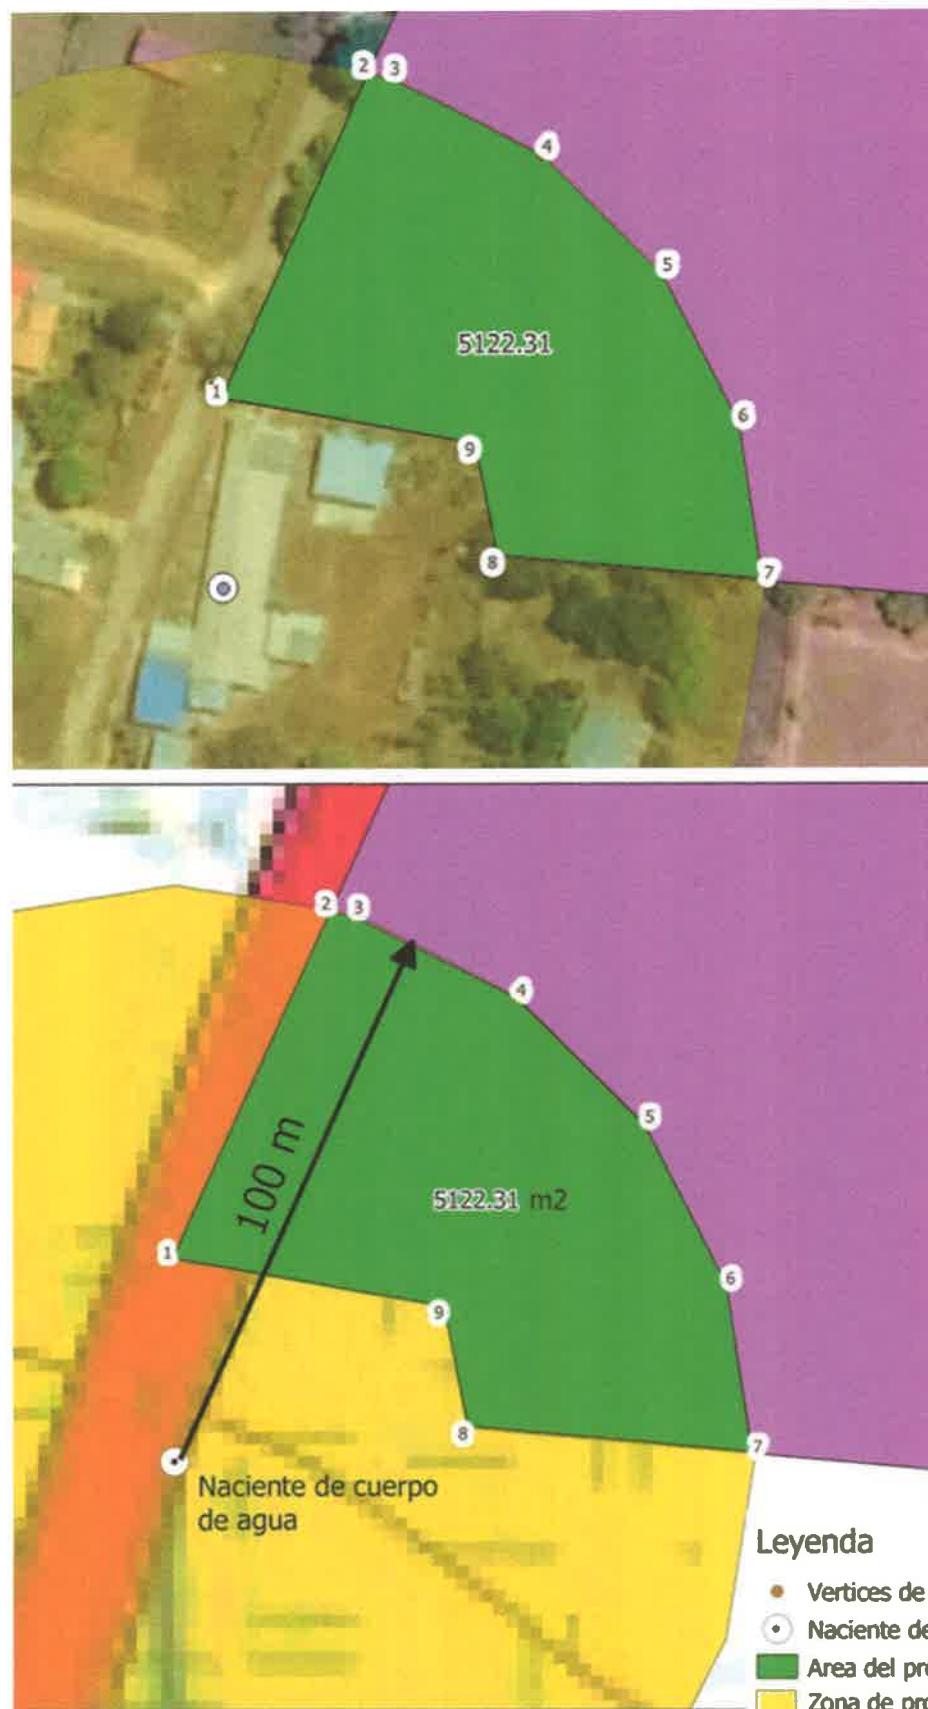
Imagen #5 Vistas de presunto nacimiento de curso de agua fuera detectado en mapas. Presentado en primer informe por parte de la Dirección de Seguridad Hídrica.

- Relacionado al primer punto de inspección vinculado con la protección de bosque de galería, se evidencia la anuencia por parte del promotor a la protección de los bosques de galería de la Quebrada Ciénega Larga.
- No se identificó naciente ni cuerpo del curso de agua tributario de la Quebrada Ciénega Larga, al sur del polígono del proyecto.
- Según los insumos recolectados en gira y sus debidos análisis hídricos, el proyecto queda exento de proteger naciente de agua fuera del perímetro.

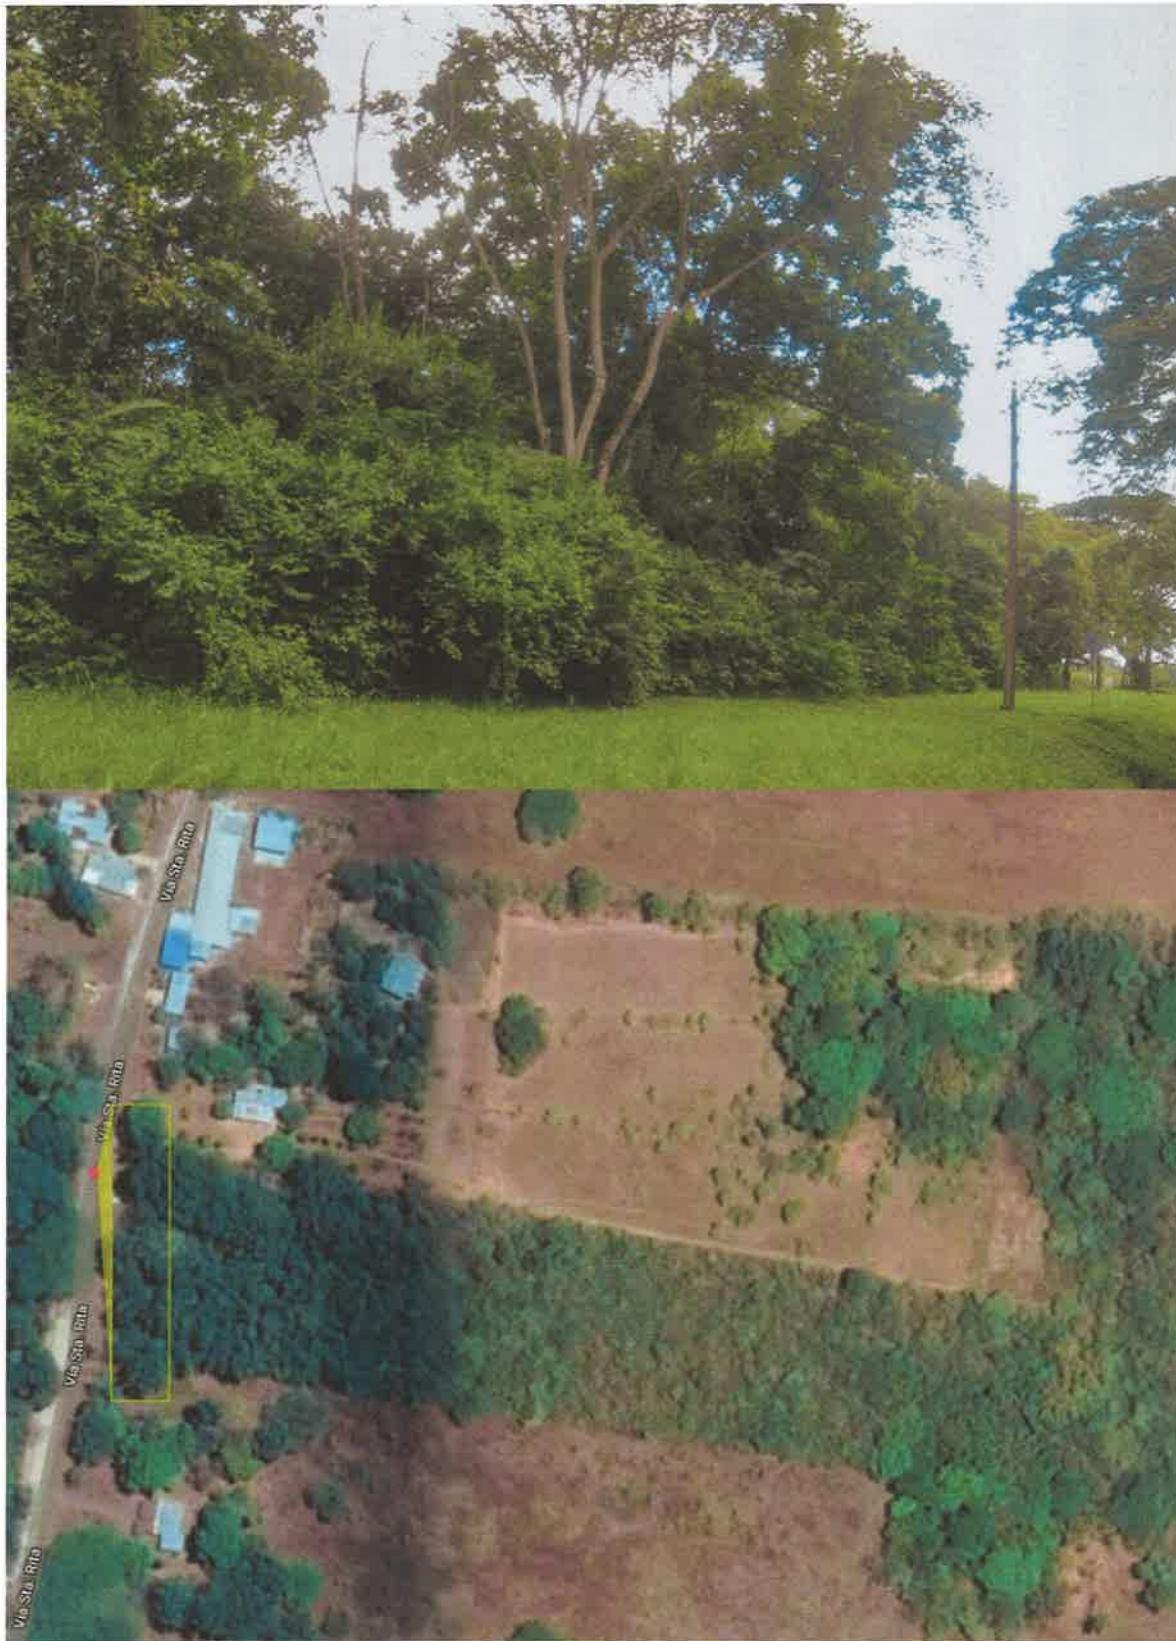
Vista del reducto de bosque hacia el este desde la carretera Coordenadas geográficas
 $8^{\circ}24'32.0''N$ $80^{\circ}14'$

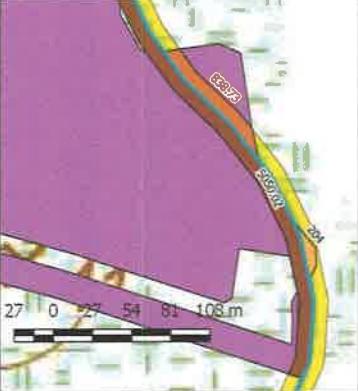
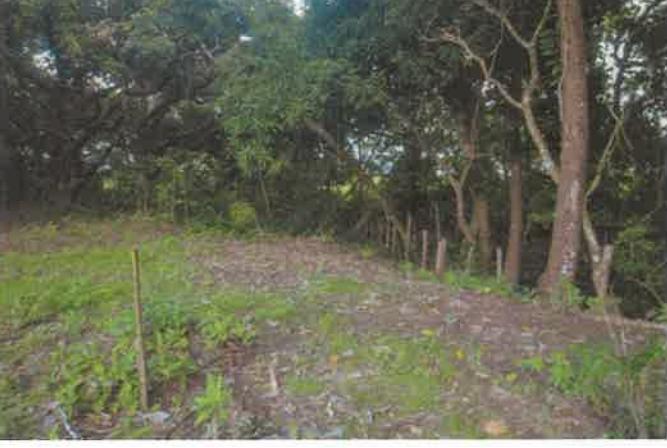
Imagen #1. Polígono de proyecto no cumple con zona de protección de cuerpo hídrico (Bosque de Galería) en Gabinete/mapa. Presentado en primer informe por parte de la Dirección de Seguridad Hídrica.	Imagen #2. Estacas en terreno indicando límite de intervenciones del proyecto.

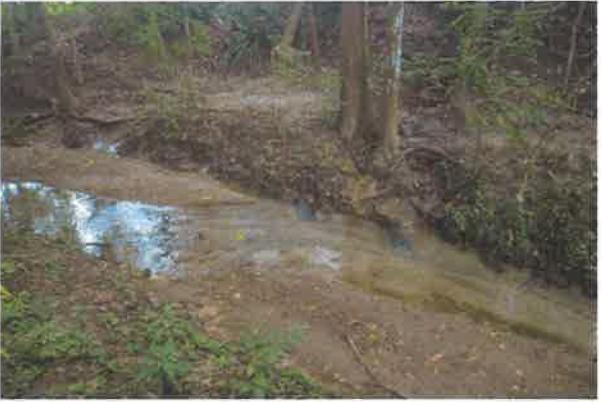
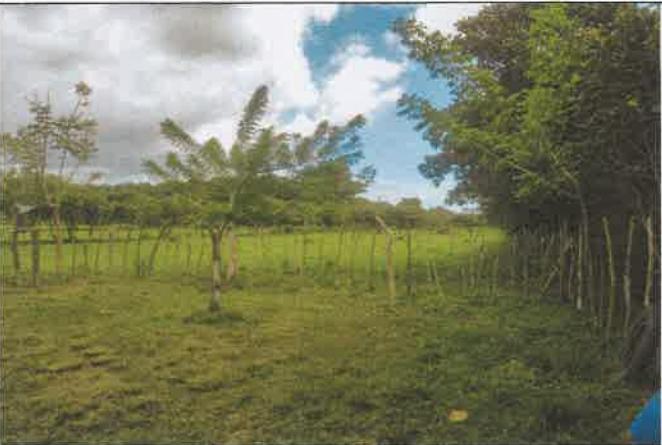
Imagen #3 Vista parcial de la quebrada Ciénega Larga	Imagen #4. Vista hacia el este desde el patio trasero de un vecino del proyecto Coordenadas geográficas 8°24'31.7"N 80°14'19.2"W

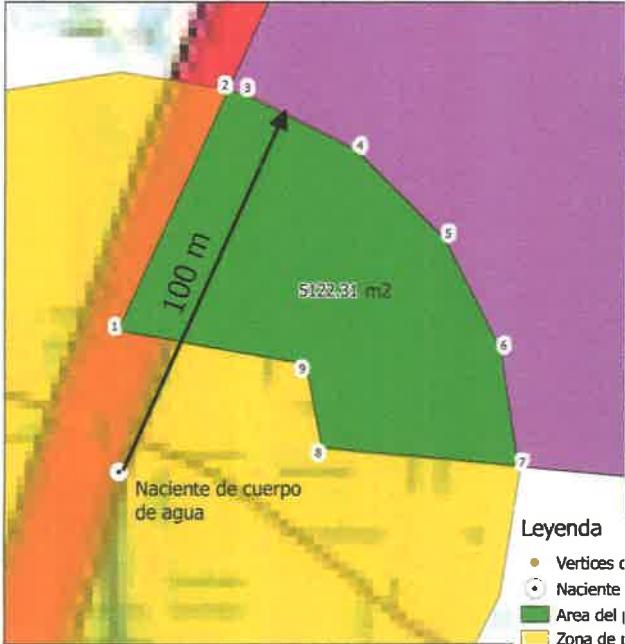
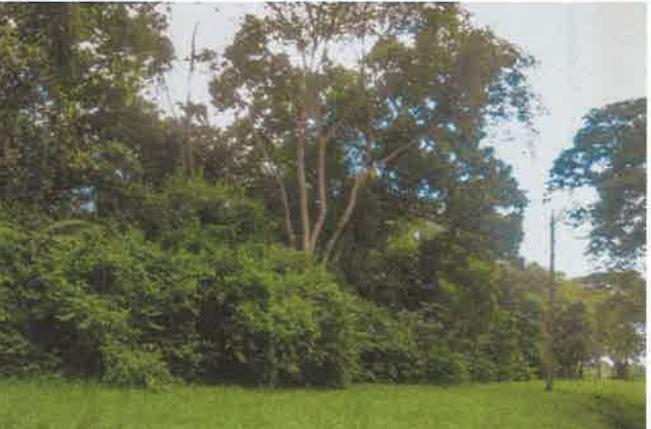
Imagen #5 Vistas de presunto nacimiento de curso de agua fuera detectado en mapas. Presentado en primer informe por parte de la Dirección de Seguridad Hídrica.	Imagen #6 Vista del Bosque de un vecino en la zona de investigación, al cual no tuvimos acceso ya que nadie se encontraba en la propiedad.
