### INFORME DE EVALUACIÓN DEL EsIA DEL PROYECTO

**“EXTRACCIÓN DE MATERIAL PÉTREO DE RÍO PLAYITA, PARA EL  
PROYECTO DISEÑO Y CONSTRUCCIÓN DE LA REHABILITACIÓN DE LA VÍA  
ATALAYA – MARIATO – QUEBRO – LAS FLORES Y MEJORAMIENTO DEL  
RAMAL A VARADERO, PROVINCIA DE VERAGUAS PANAMÁ.”**

**Ubicación:** Comunidad de Cacao, Corregimiento de Cacao, Distrito de Mariato, Provincia de Veraguas.

**No. de Expediente:** DEIA-II-M-099-2021

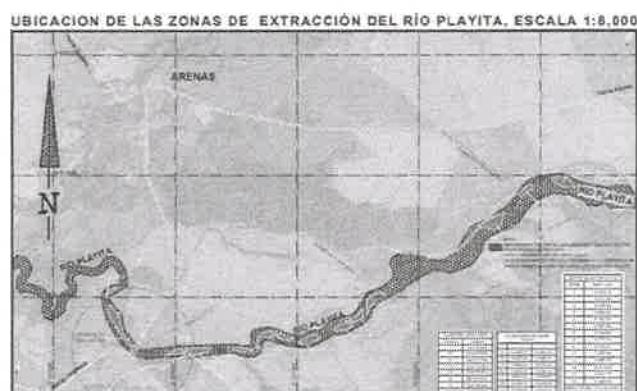
Ubicación de las Zonas de Extracción

Punto 2. Zonas de extracción 1, 2,3

Punto 3. Zonas de extracción 12, 13,14

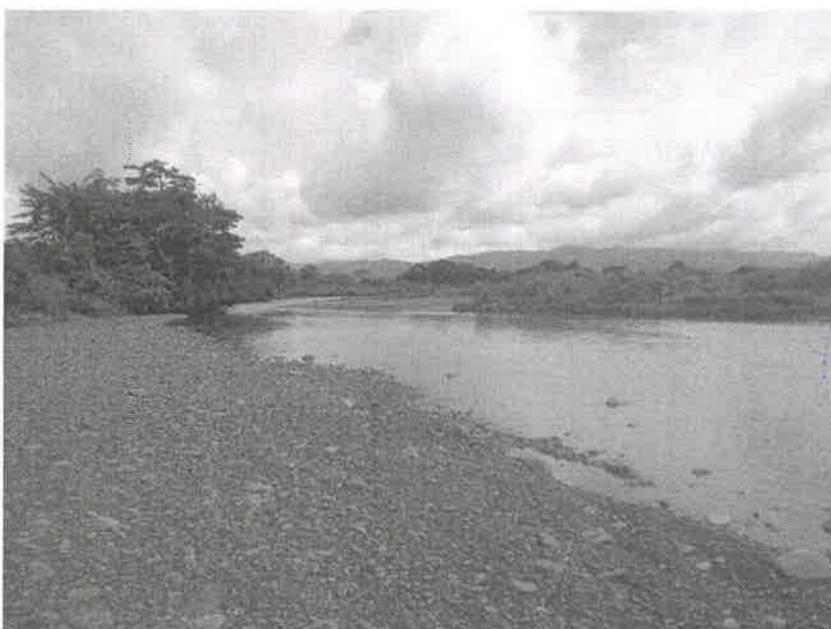
Foto N°2 Zonas de extracción 13

Posteriormente nos movilizamos a otro de los accesos públicos al río playita, en donde se observó la zona de extracción 12, 13,14. En la misma existe gran cantidad de grava acumulada. Las demás zonas de extracción están inaccesibles. Además el río por las lluvias estaba crecido su cauce.

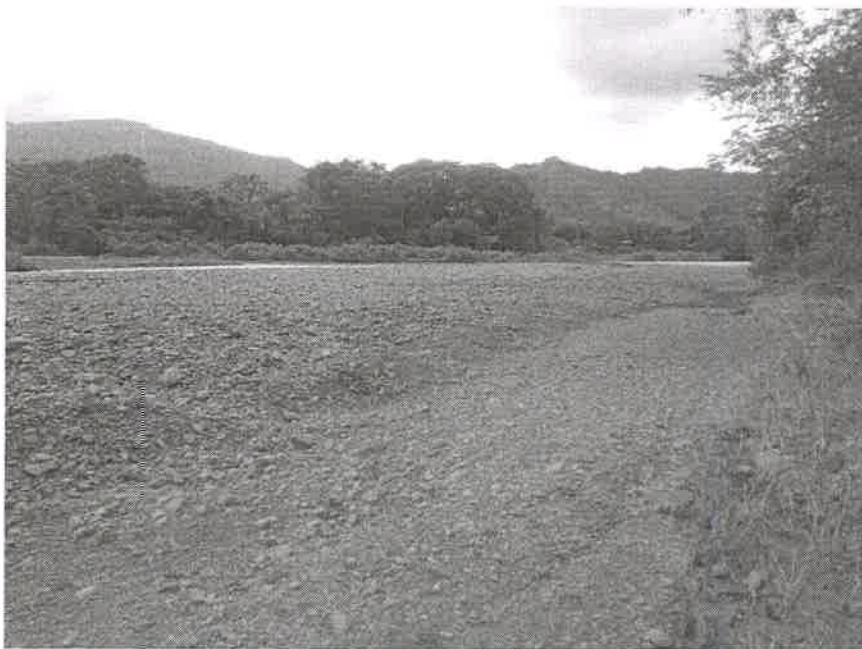
Foto N°3 Acumulación de grava

La Inspección Técnica inicia cercano al puente sobre el Río Playita, cercano a las Zonas de extracción 1, 2,3. Se pudo observar acumulación de grava (meandros).

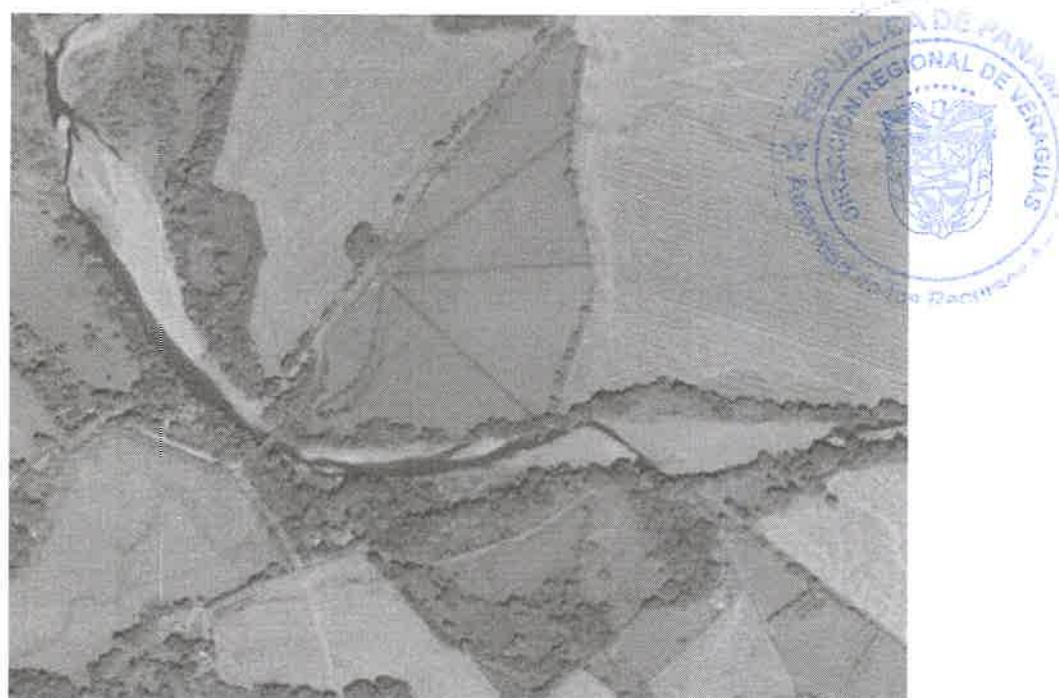
Foto N°4 Puente sobre el Río Playita

Es importante señalar que ya se cuenta con el permiso de obra en cauce para la intervención y mantenimiento del puente sobre río Playita.
