Estudio de Impacto Ambiental Categoría II

Información Complementaria N°1

Proyecto Alamedas del Valle

Corregimiento de Cerro Silvestre, distrito de Arraiján y provincia de Panamá Oeste

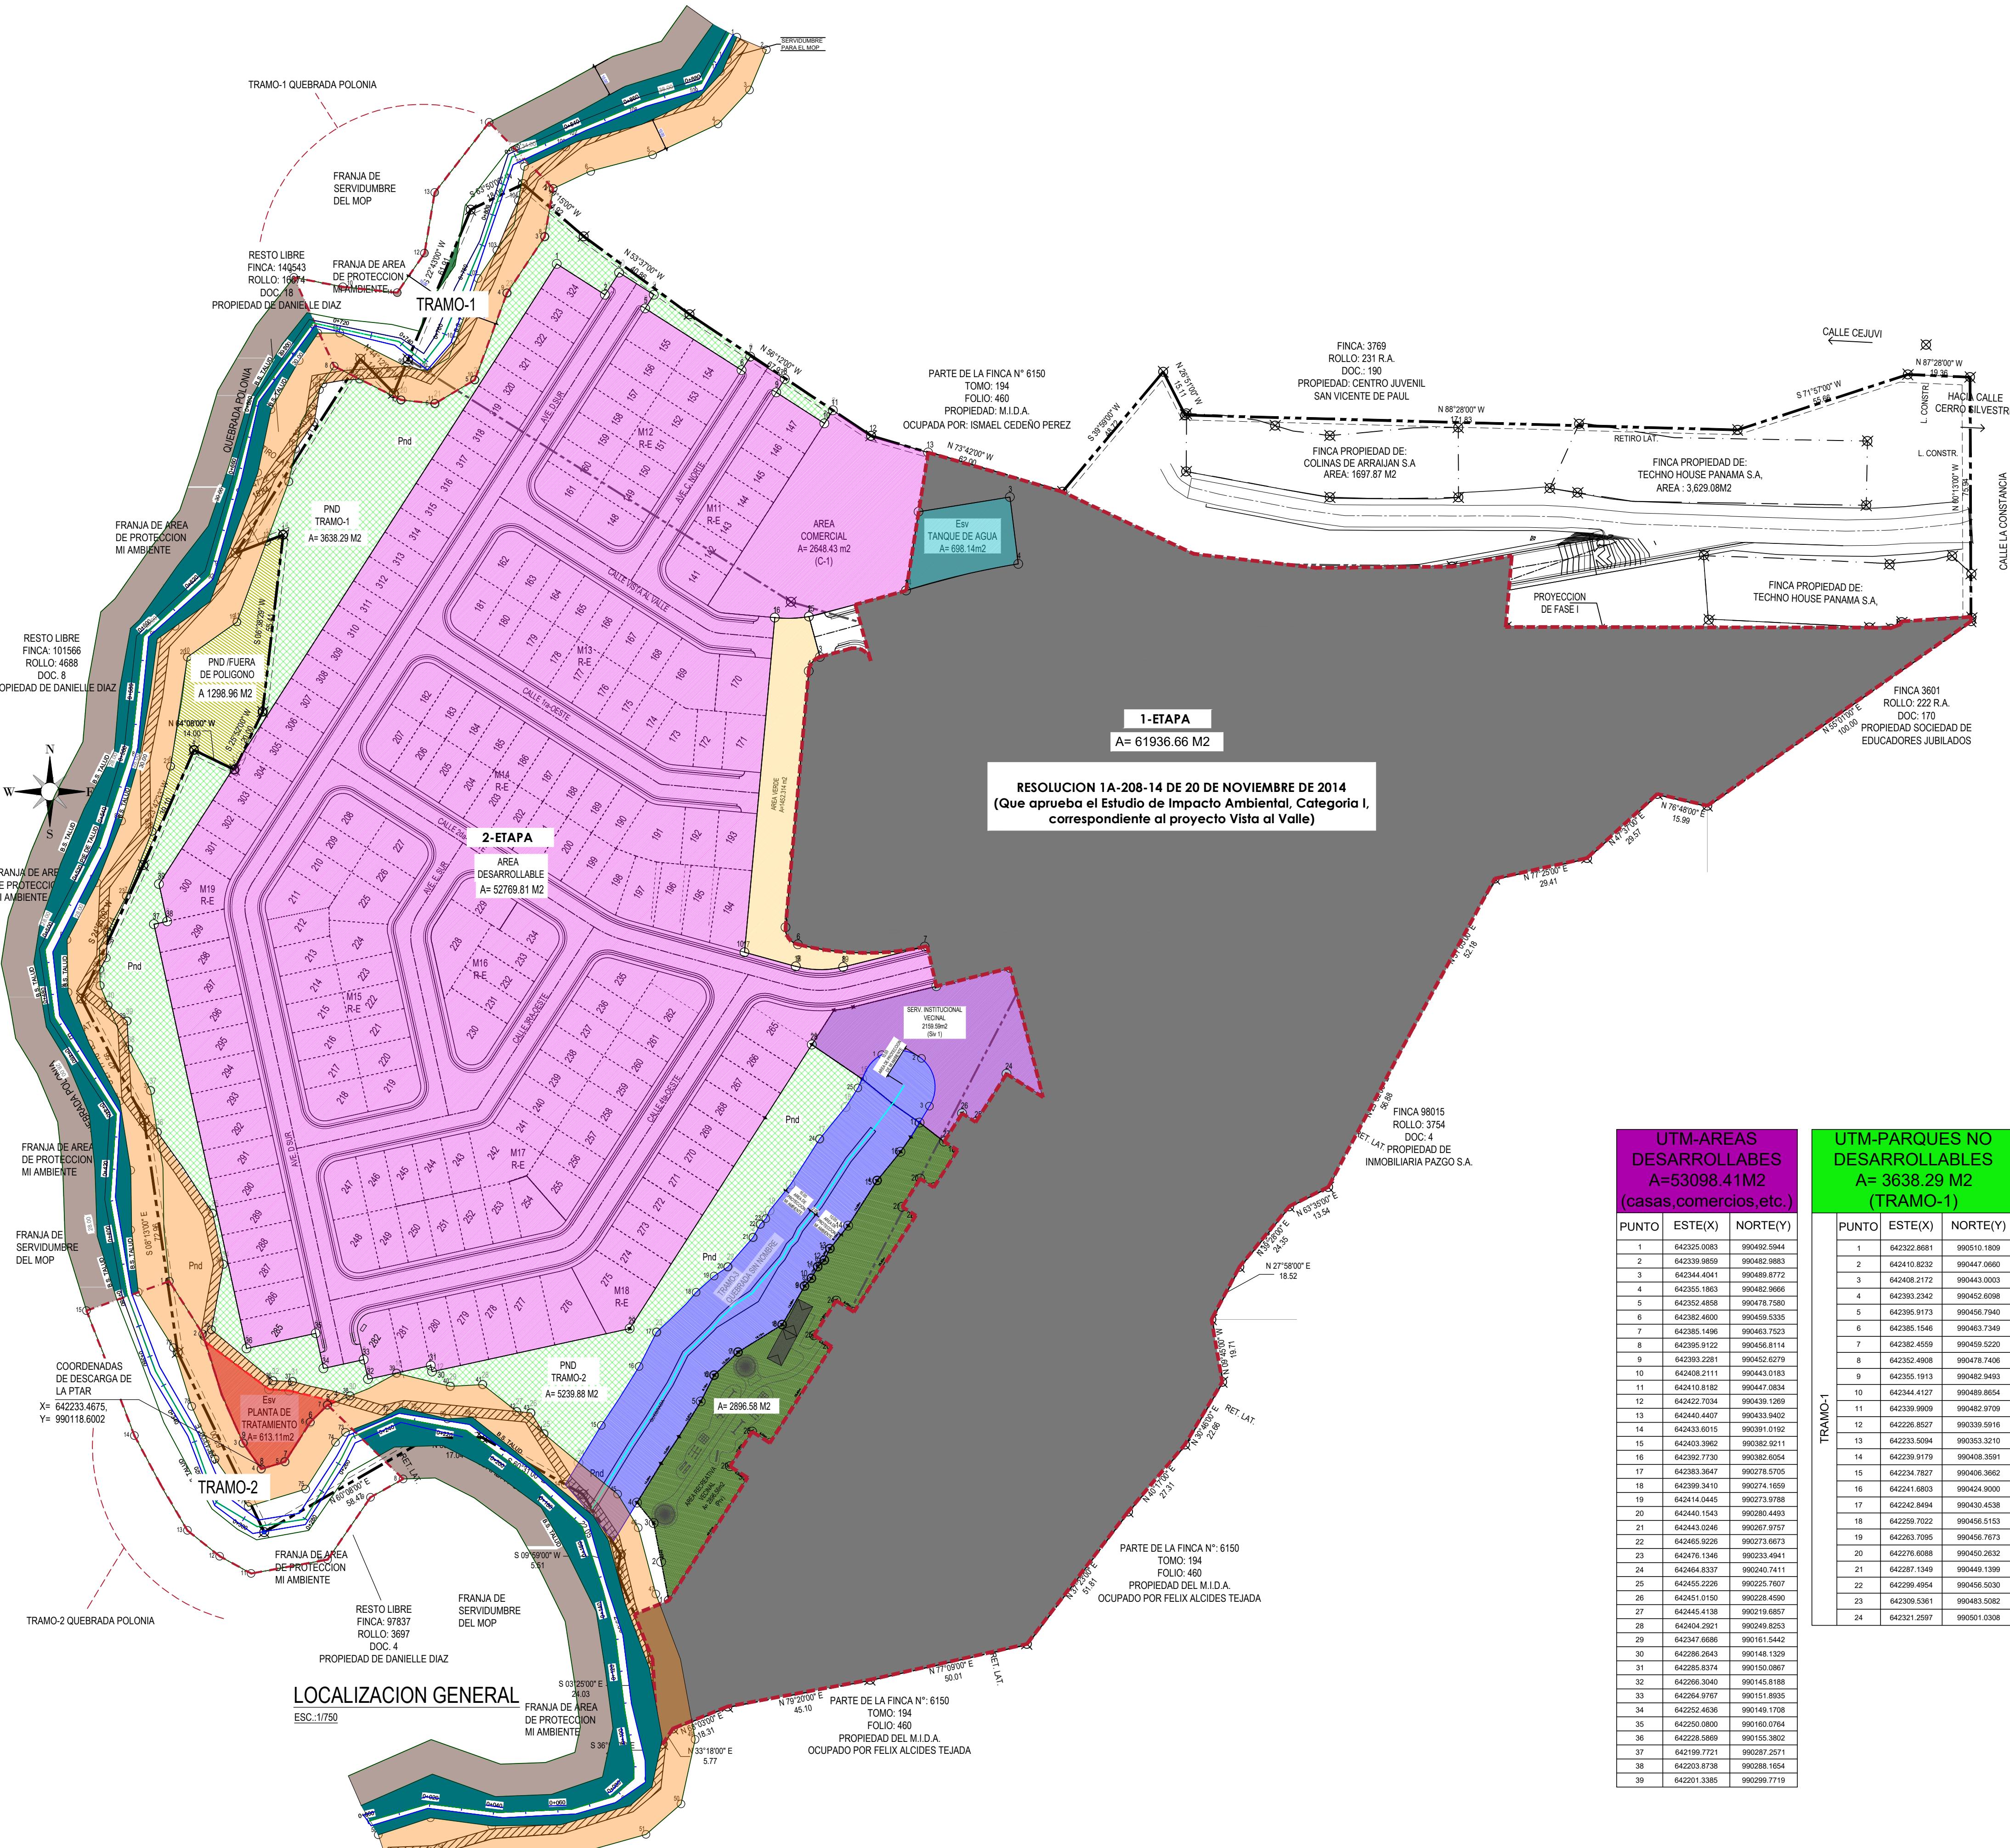
*Plano del Proyecto
Alamedas del Valle*

Punto 1a): El *Anexo 2 Plano del Proyecto Alamedas del Valle*, muestra las coordenadas UTM y Datum WGS84 de la demarcación de las zonas de protección hídrica y forestal existentes en el área de influencia del proyecto.

Punto 2b): Ver Anexo 2 Plano del Proyecto Alamedas del Valle en el cual se muestran legibles las coordenadas UTM con su Datum WGS84 del área desarollable y no desarollable del proyecto con las superficies de casa zona.

Punto 6a): Se dispondrá de un (1) solo tanque de aguas con capacidad de 25,000 galones. Ver [Anexo 2 Plano del Proyecto Alamedas del Valle](#)

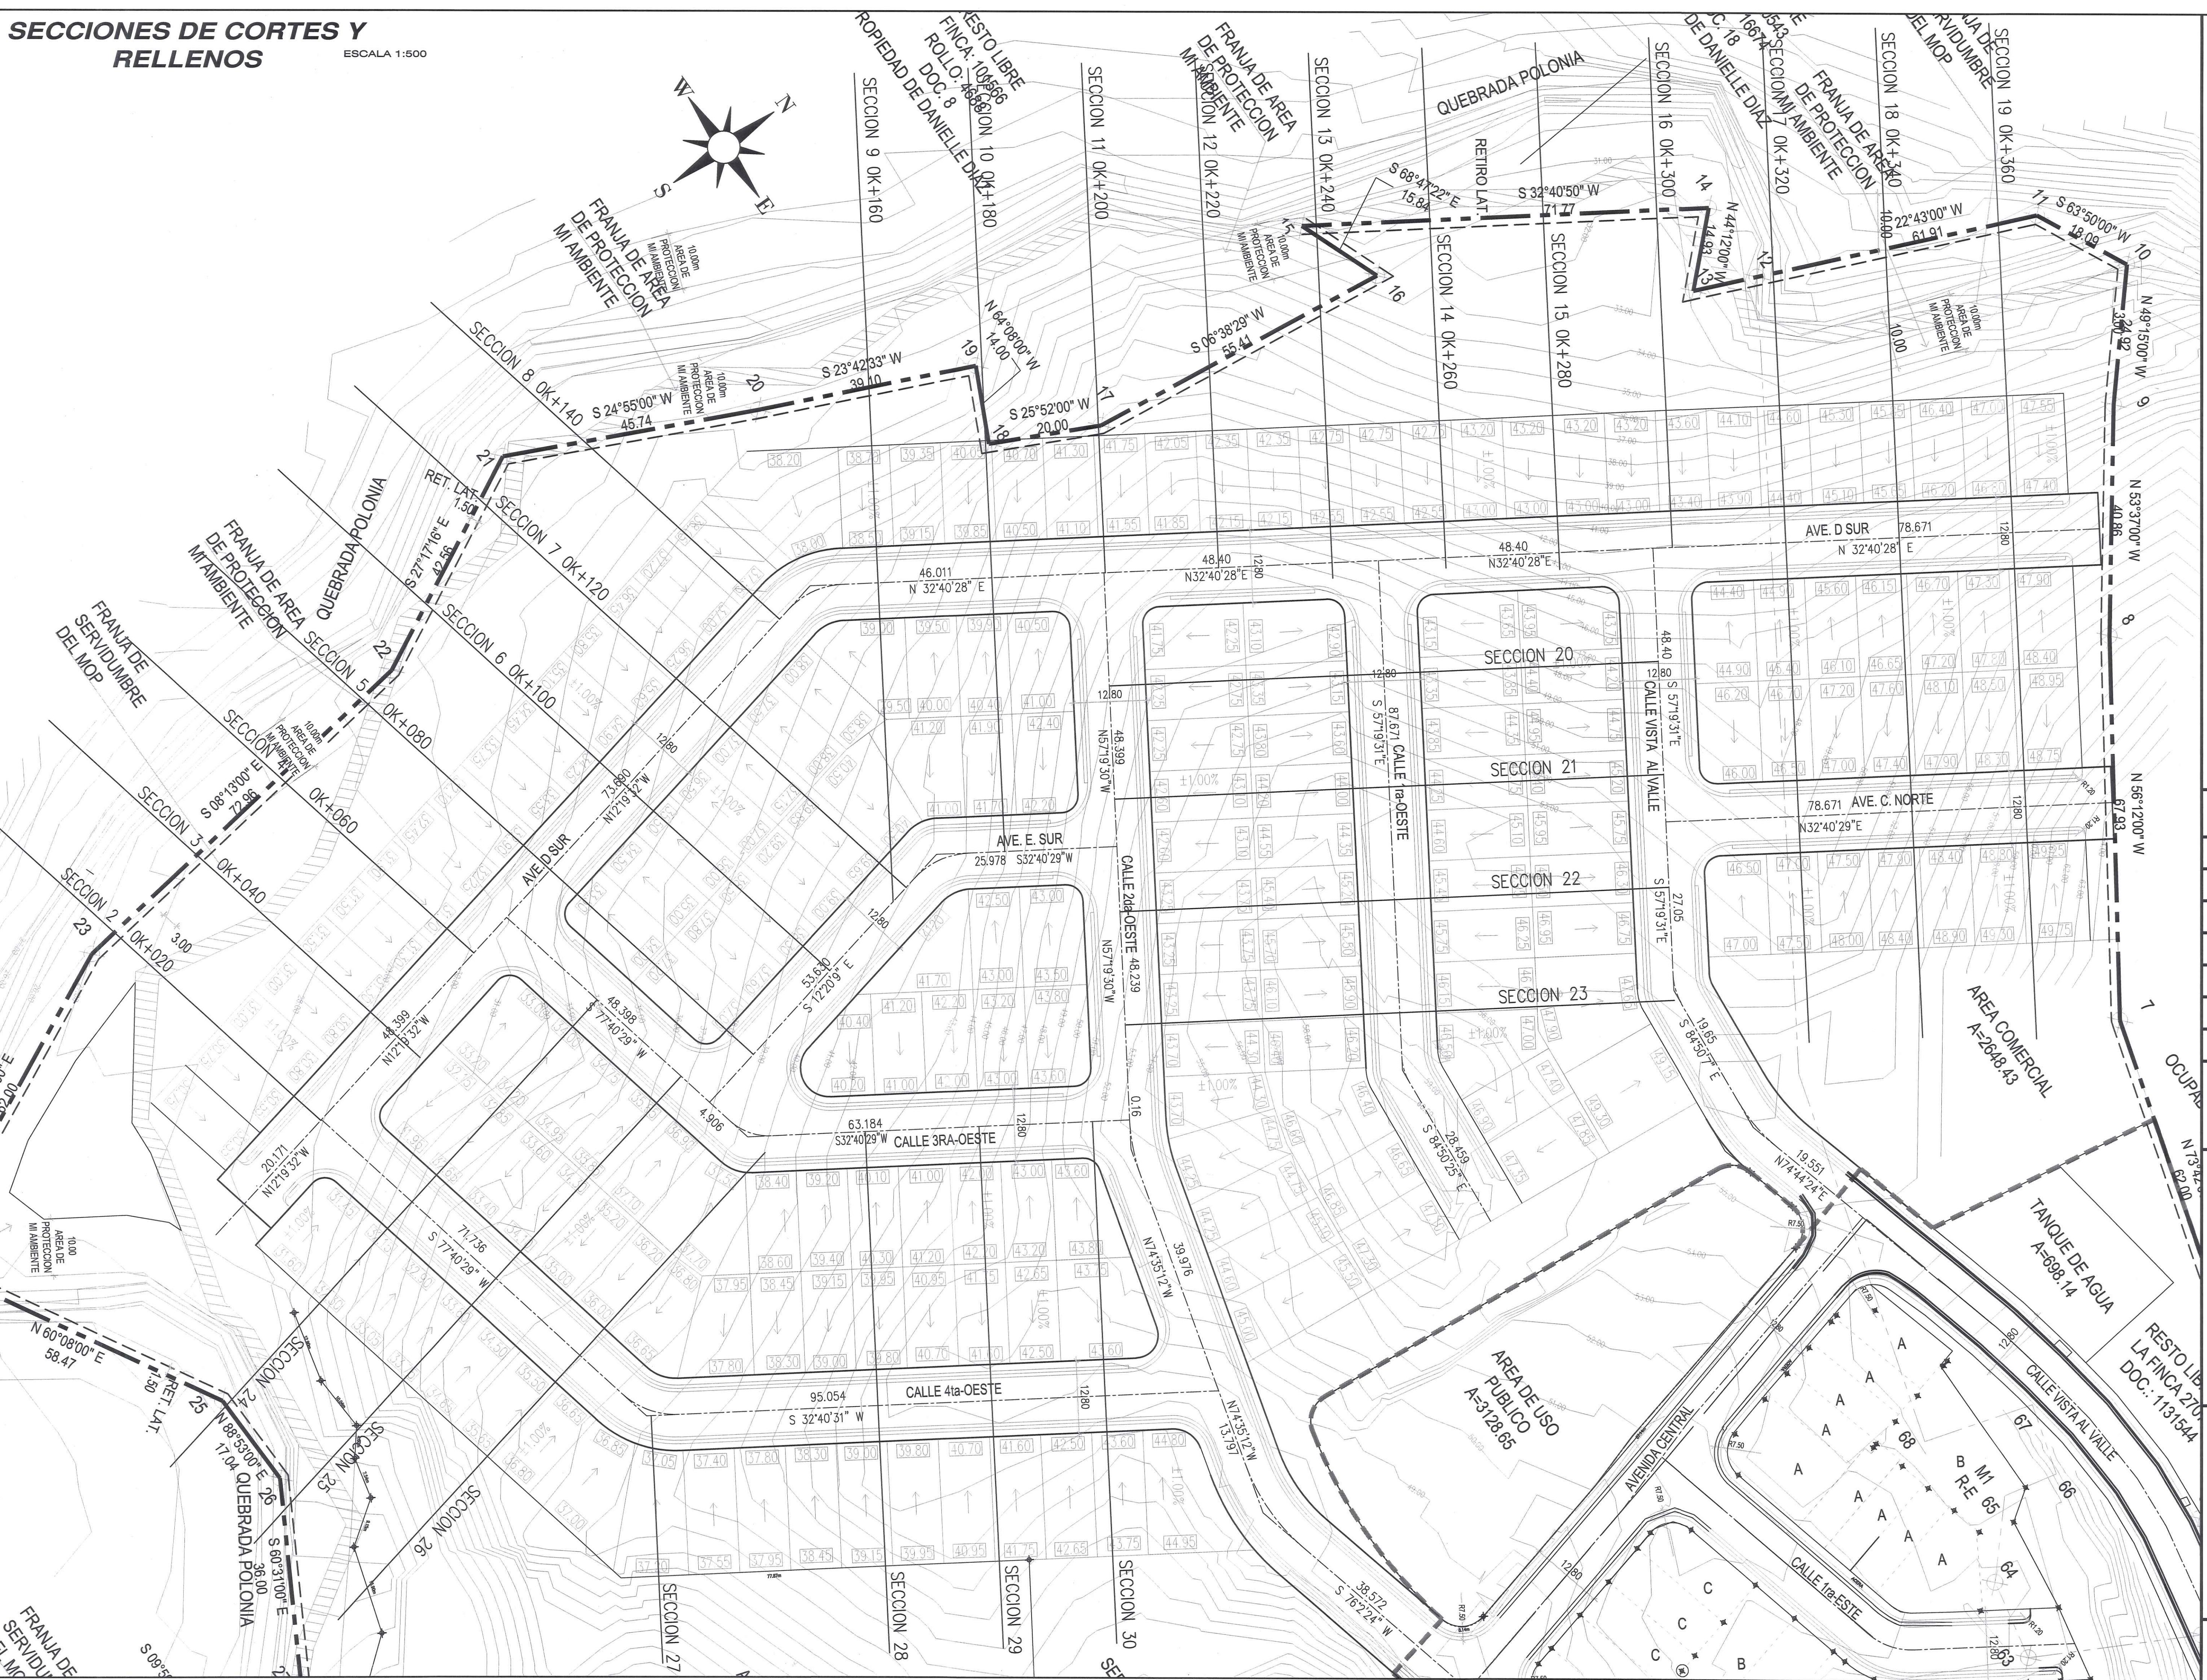
*Plano de Corte y
Nivelación del Terreno*

SECCIONES DE CORTES Y RELLENOS

ESCALA 1:500

Punto a): Ver *Anexo 4. Plano de Corte y Nivelación del Terreno*

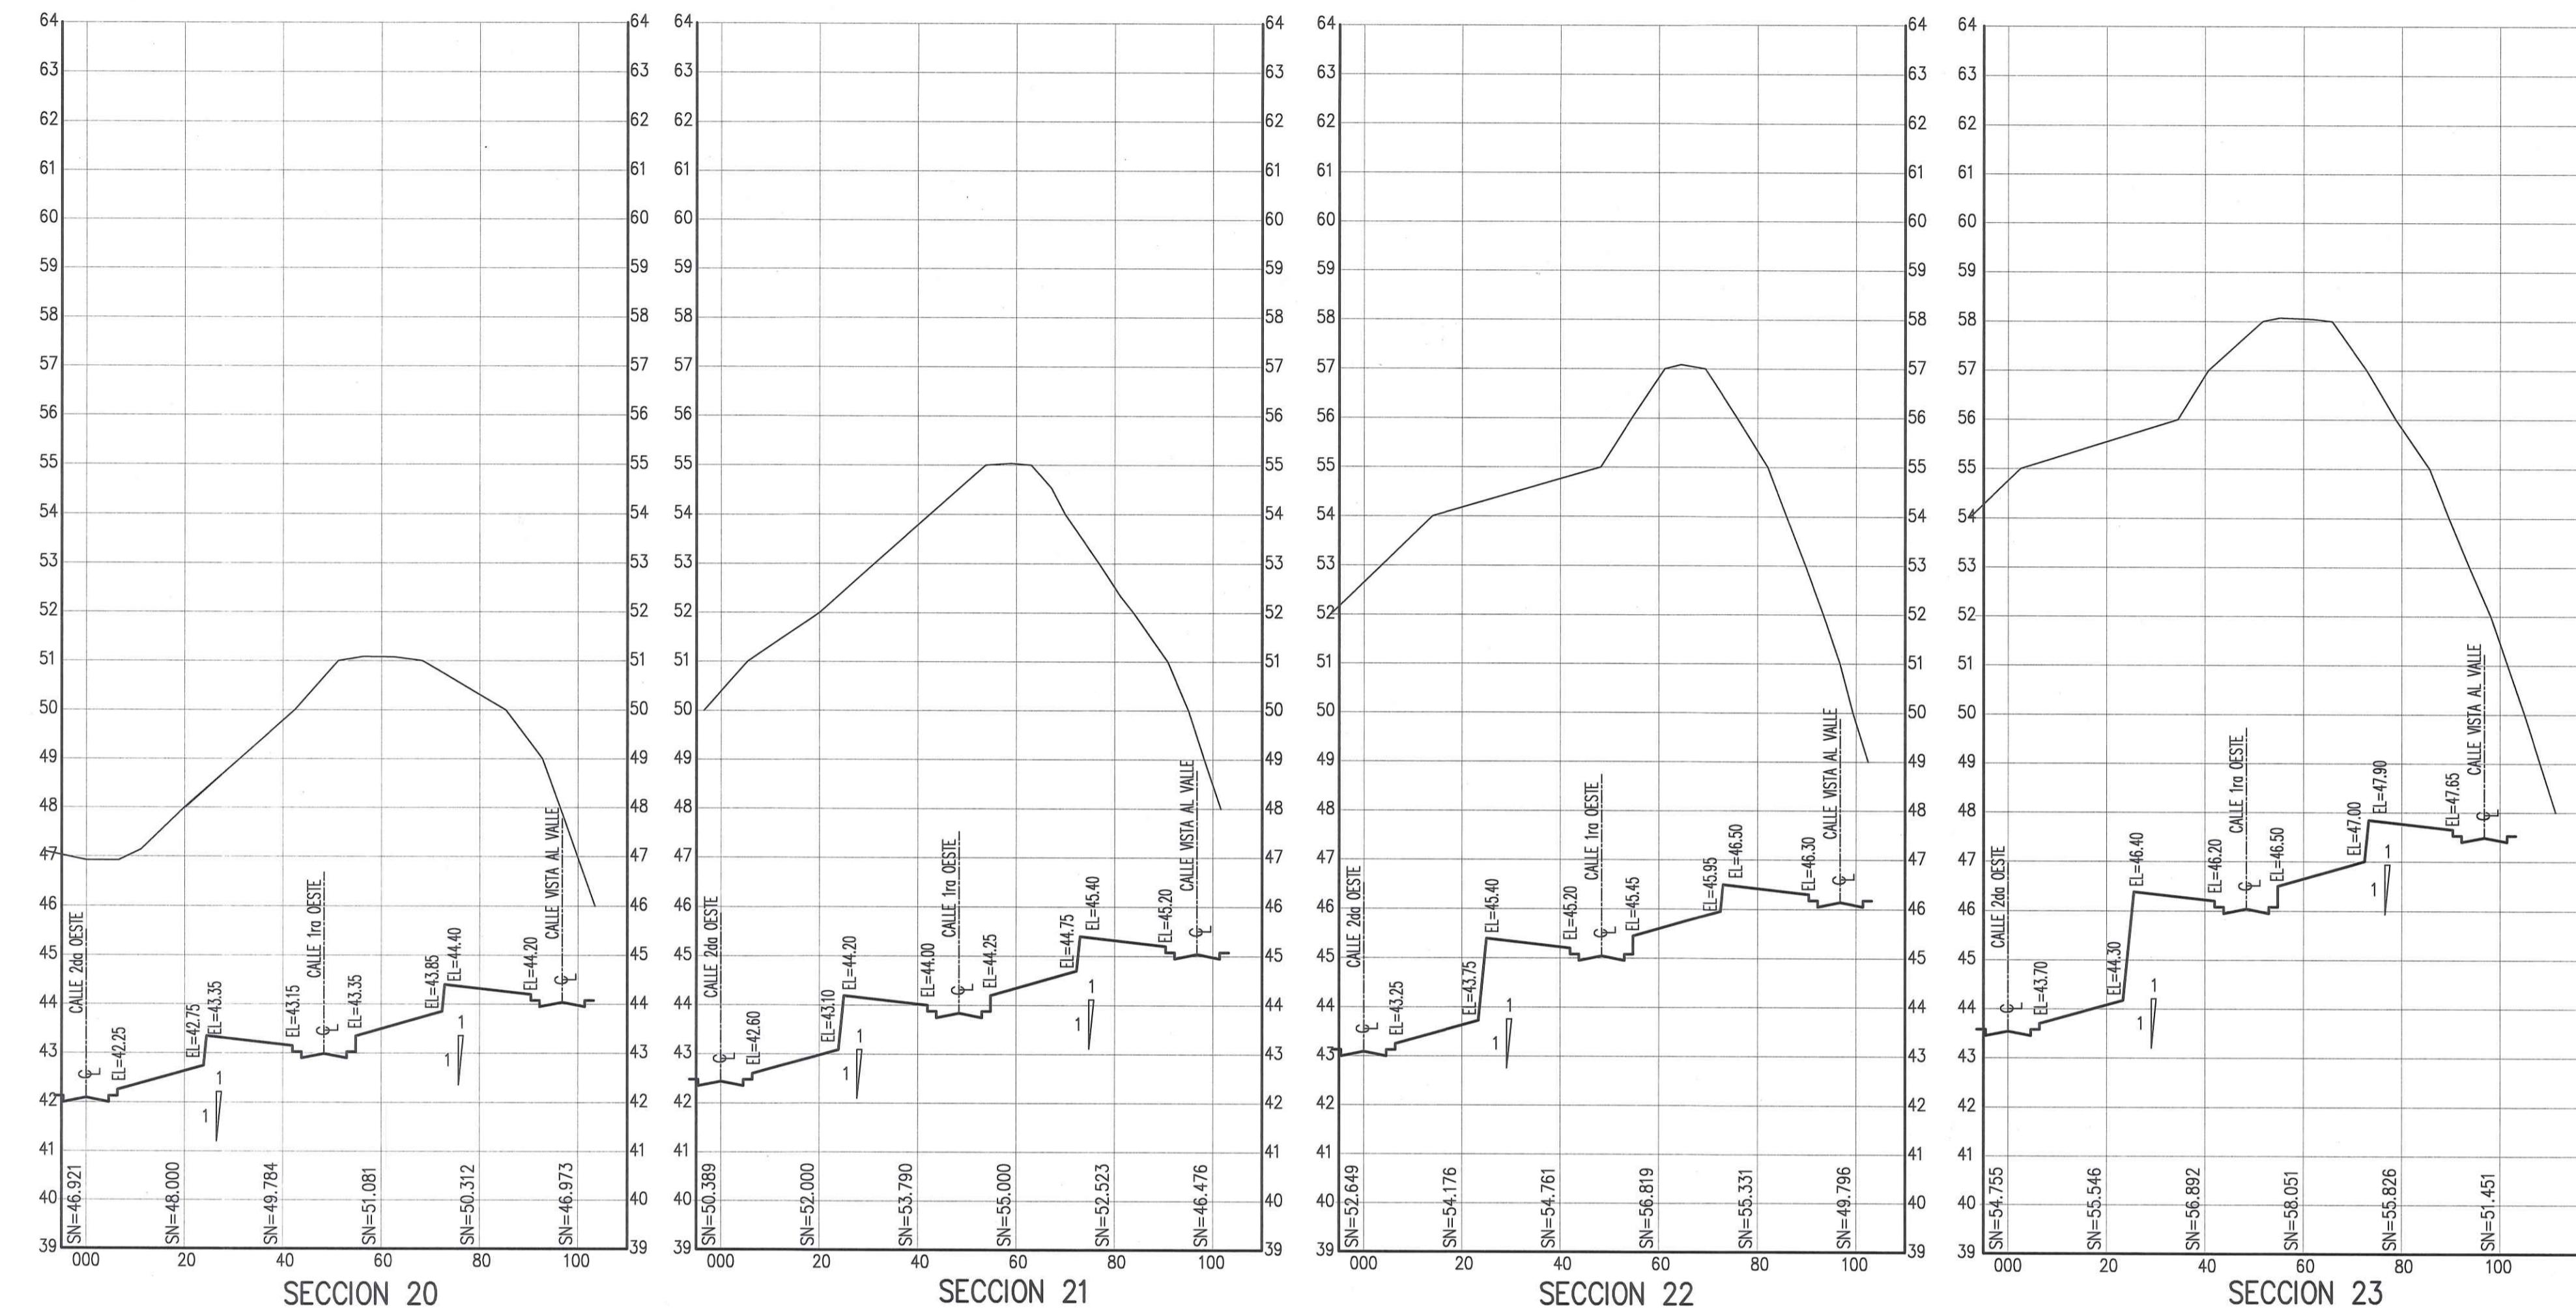
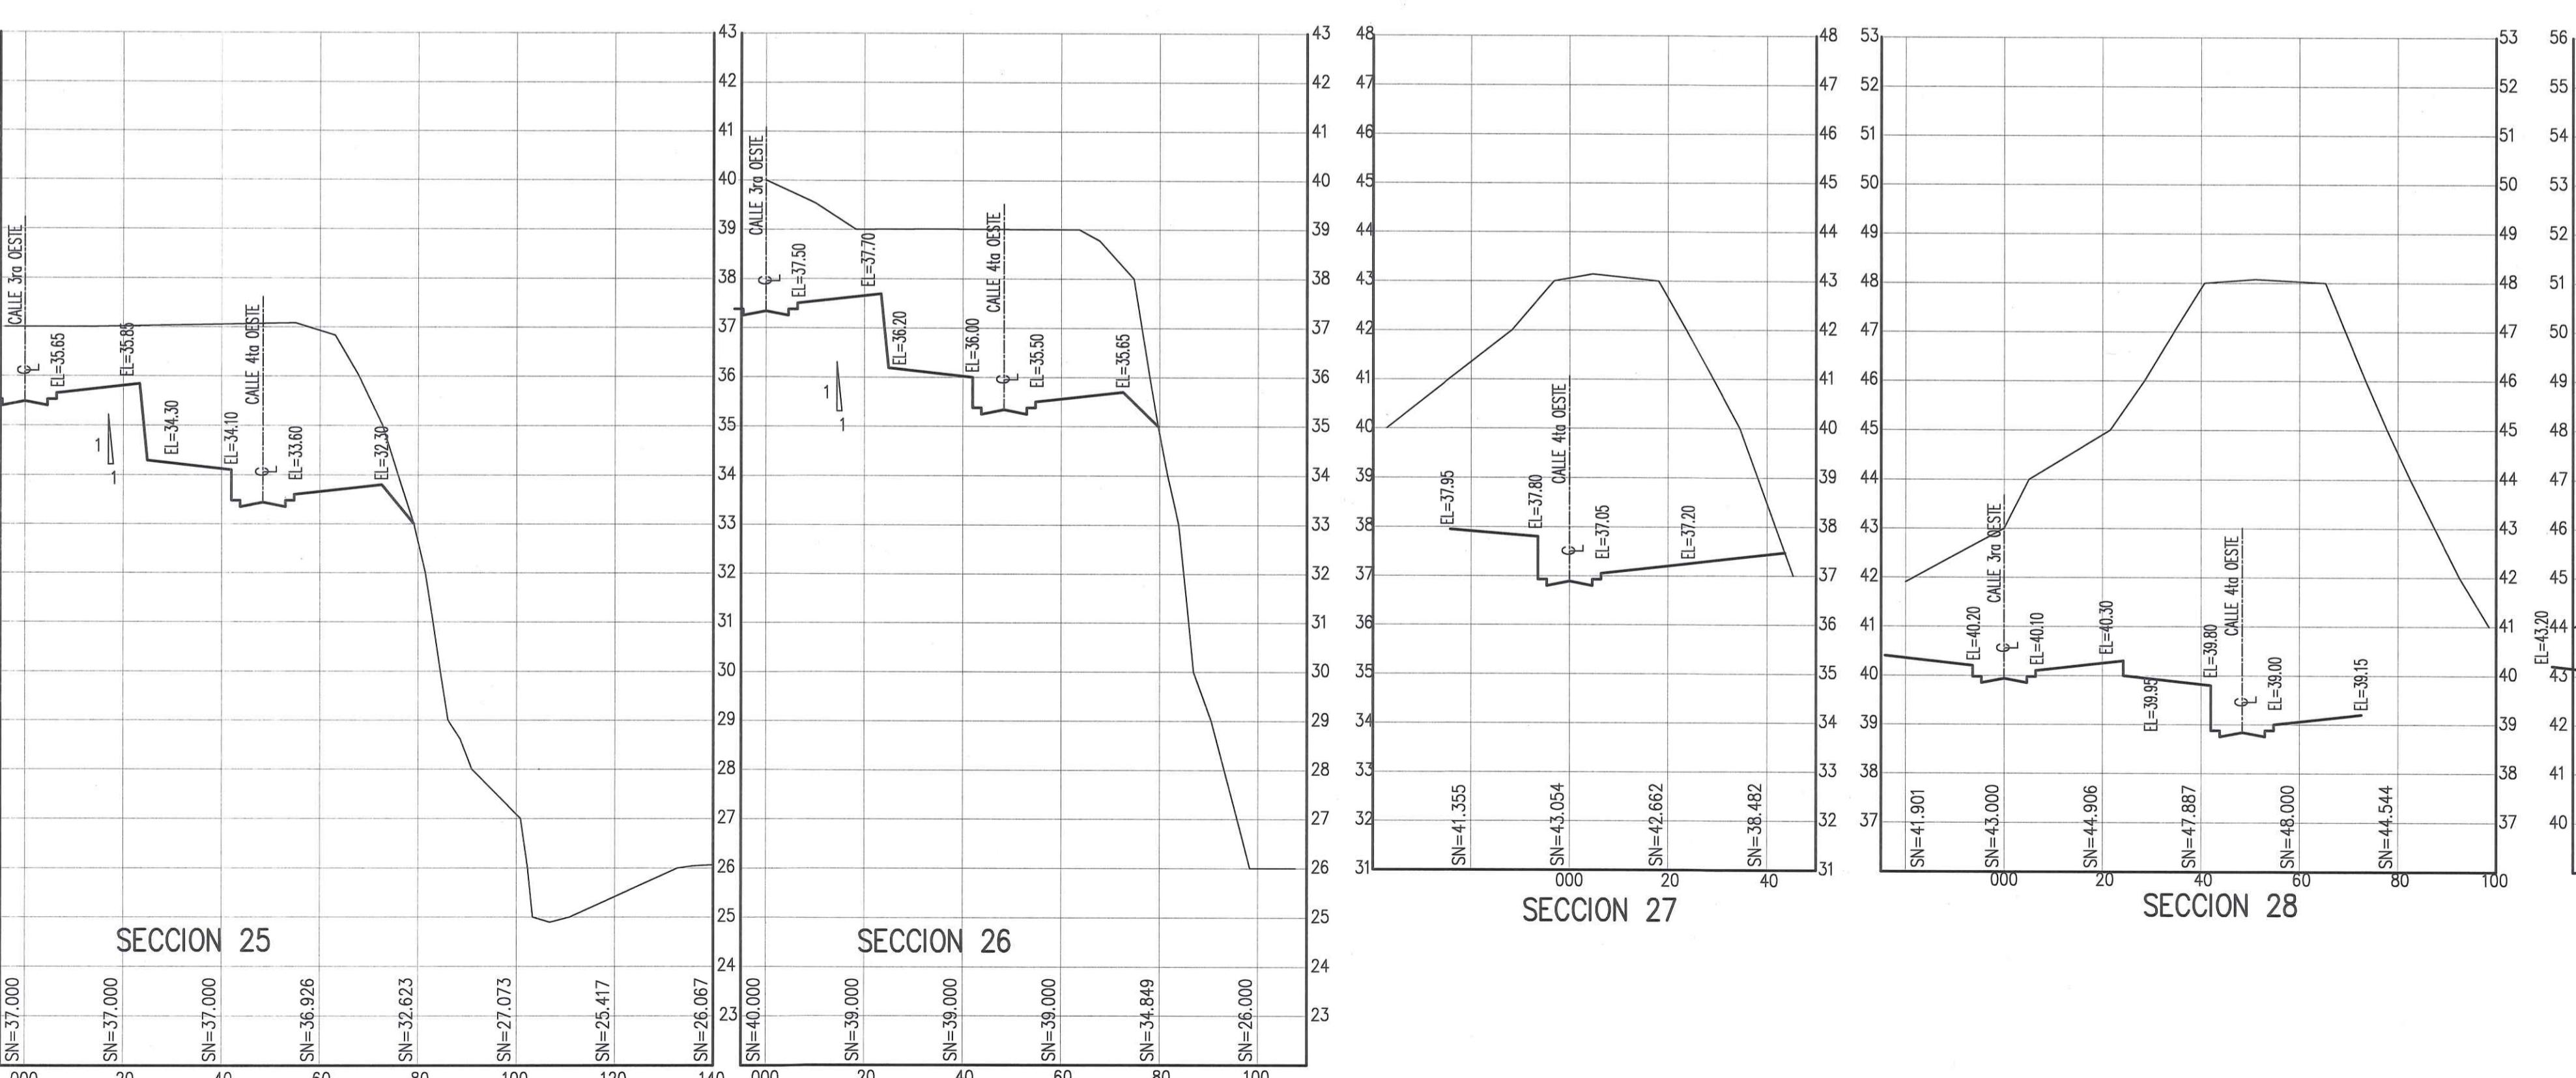
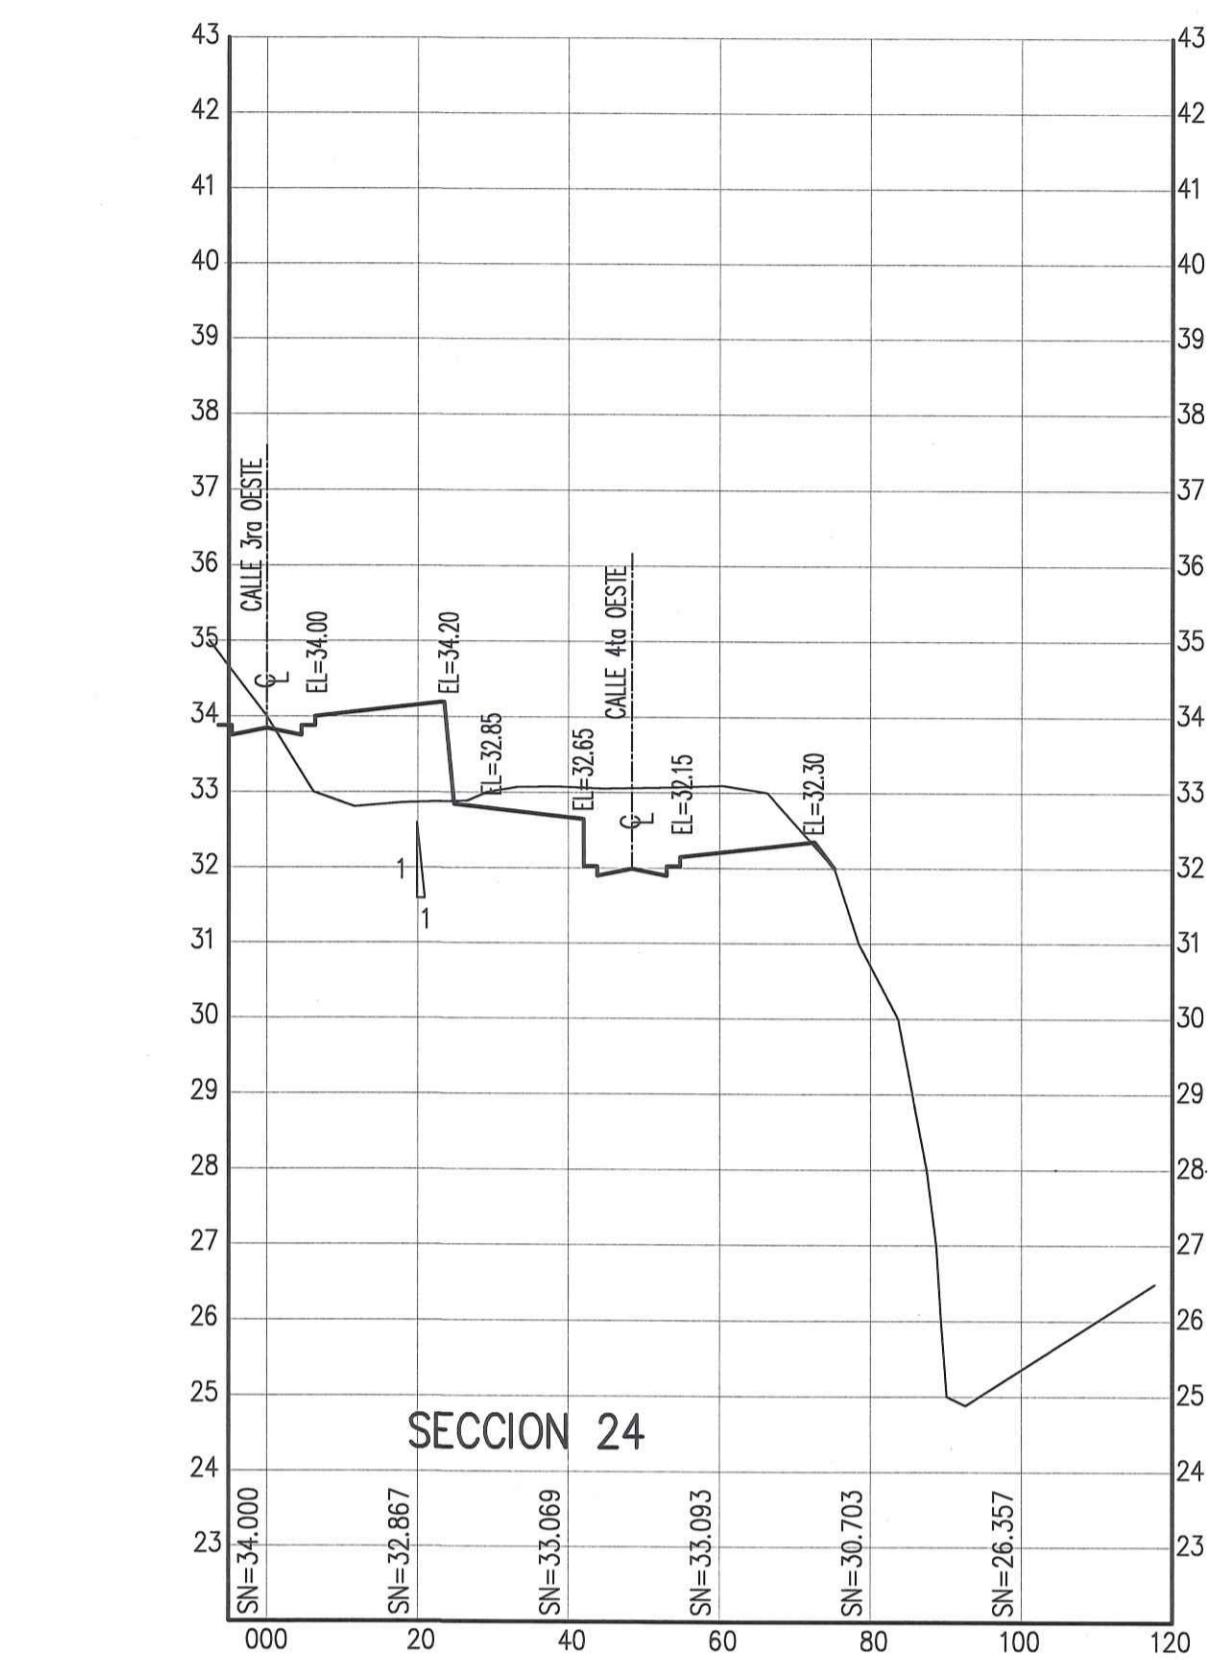
SECCIONES DE CORTES Y RELLENOS

ESCALA V=1 : 100
ESCALA H=1 : 1000

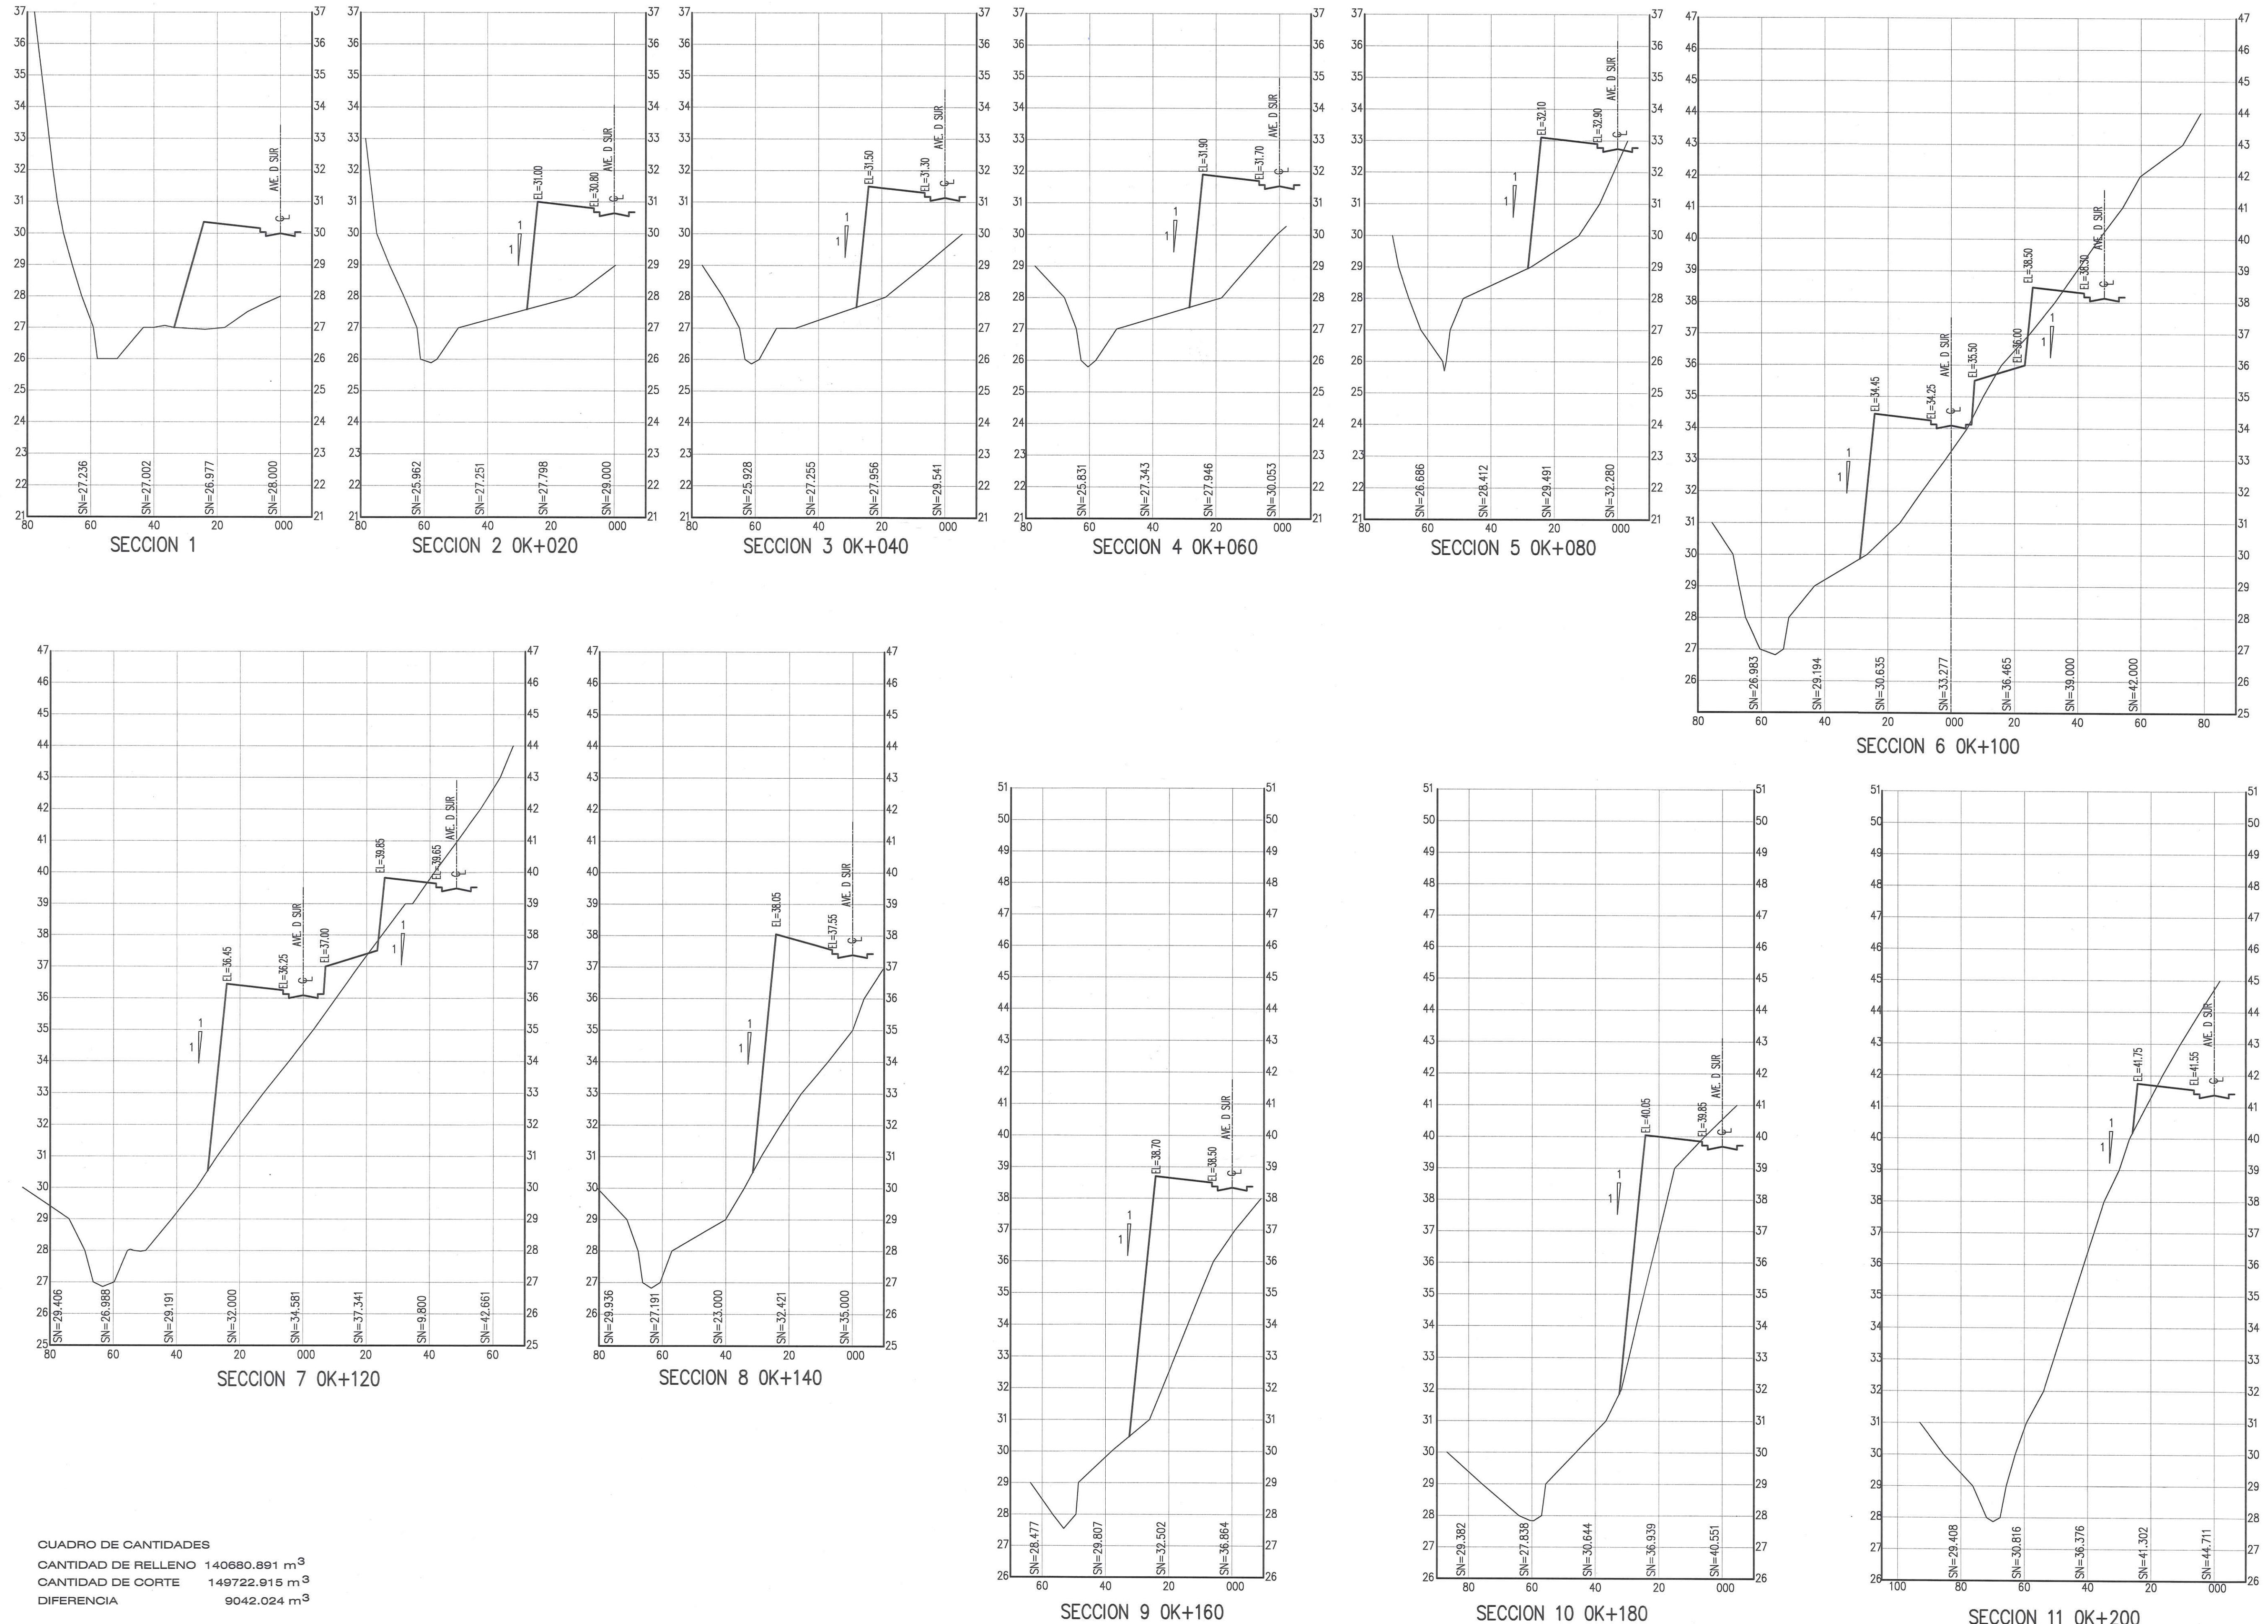
**SECCIONES DE CORTES Y
RELEÑOS**

ESCALA V=1 : 100
ESCALA H=1 : 1000
