Estudio de Impacto Ambiental Categoría II

Información Complementaria N°1

Proyecto Alamedas del Valle

Corregimiento de Cerro Silvestre, distrito de Arraiján y provincia de Panamá Oeste

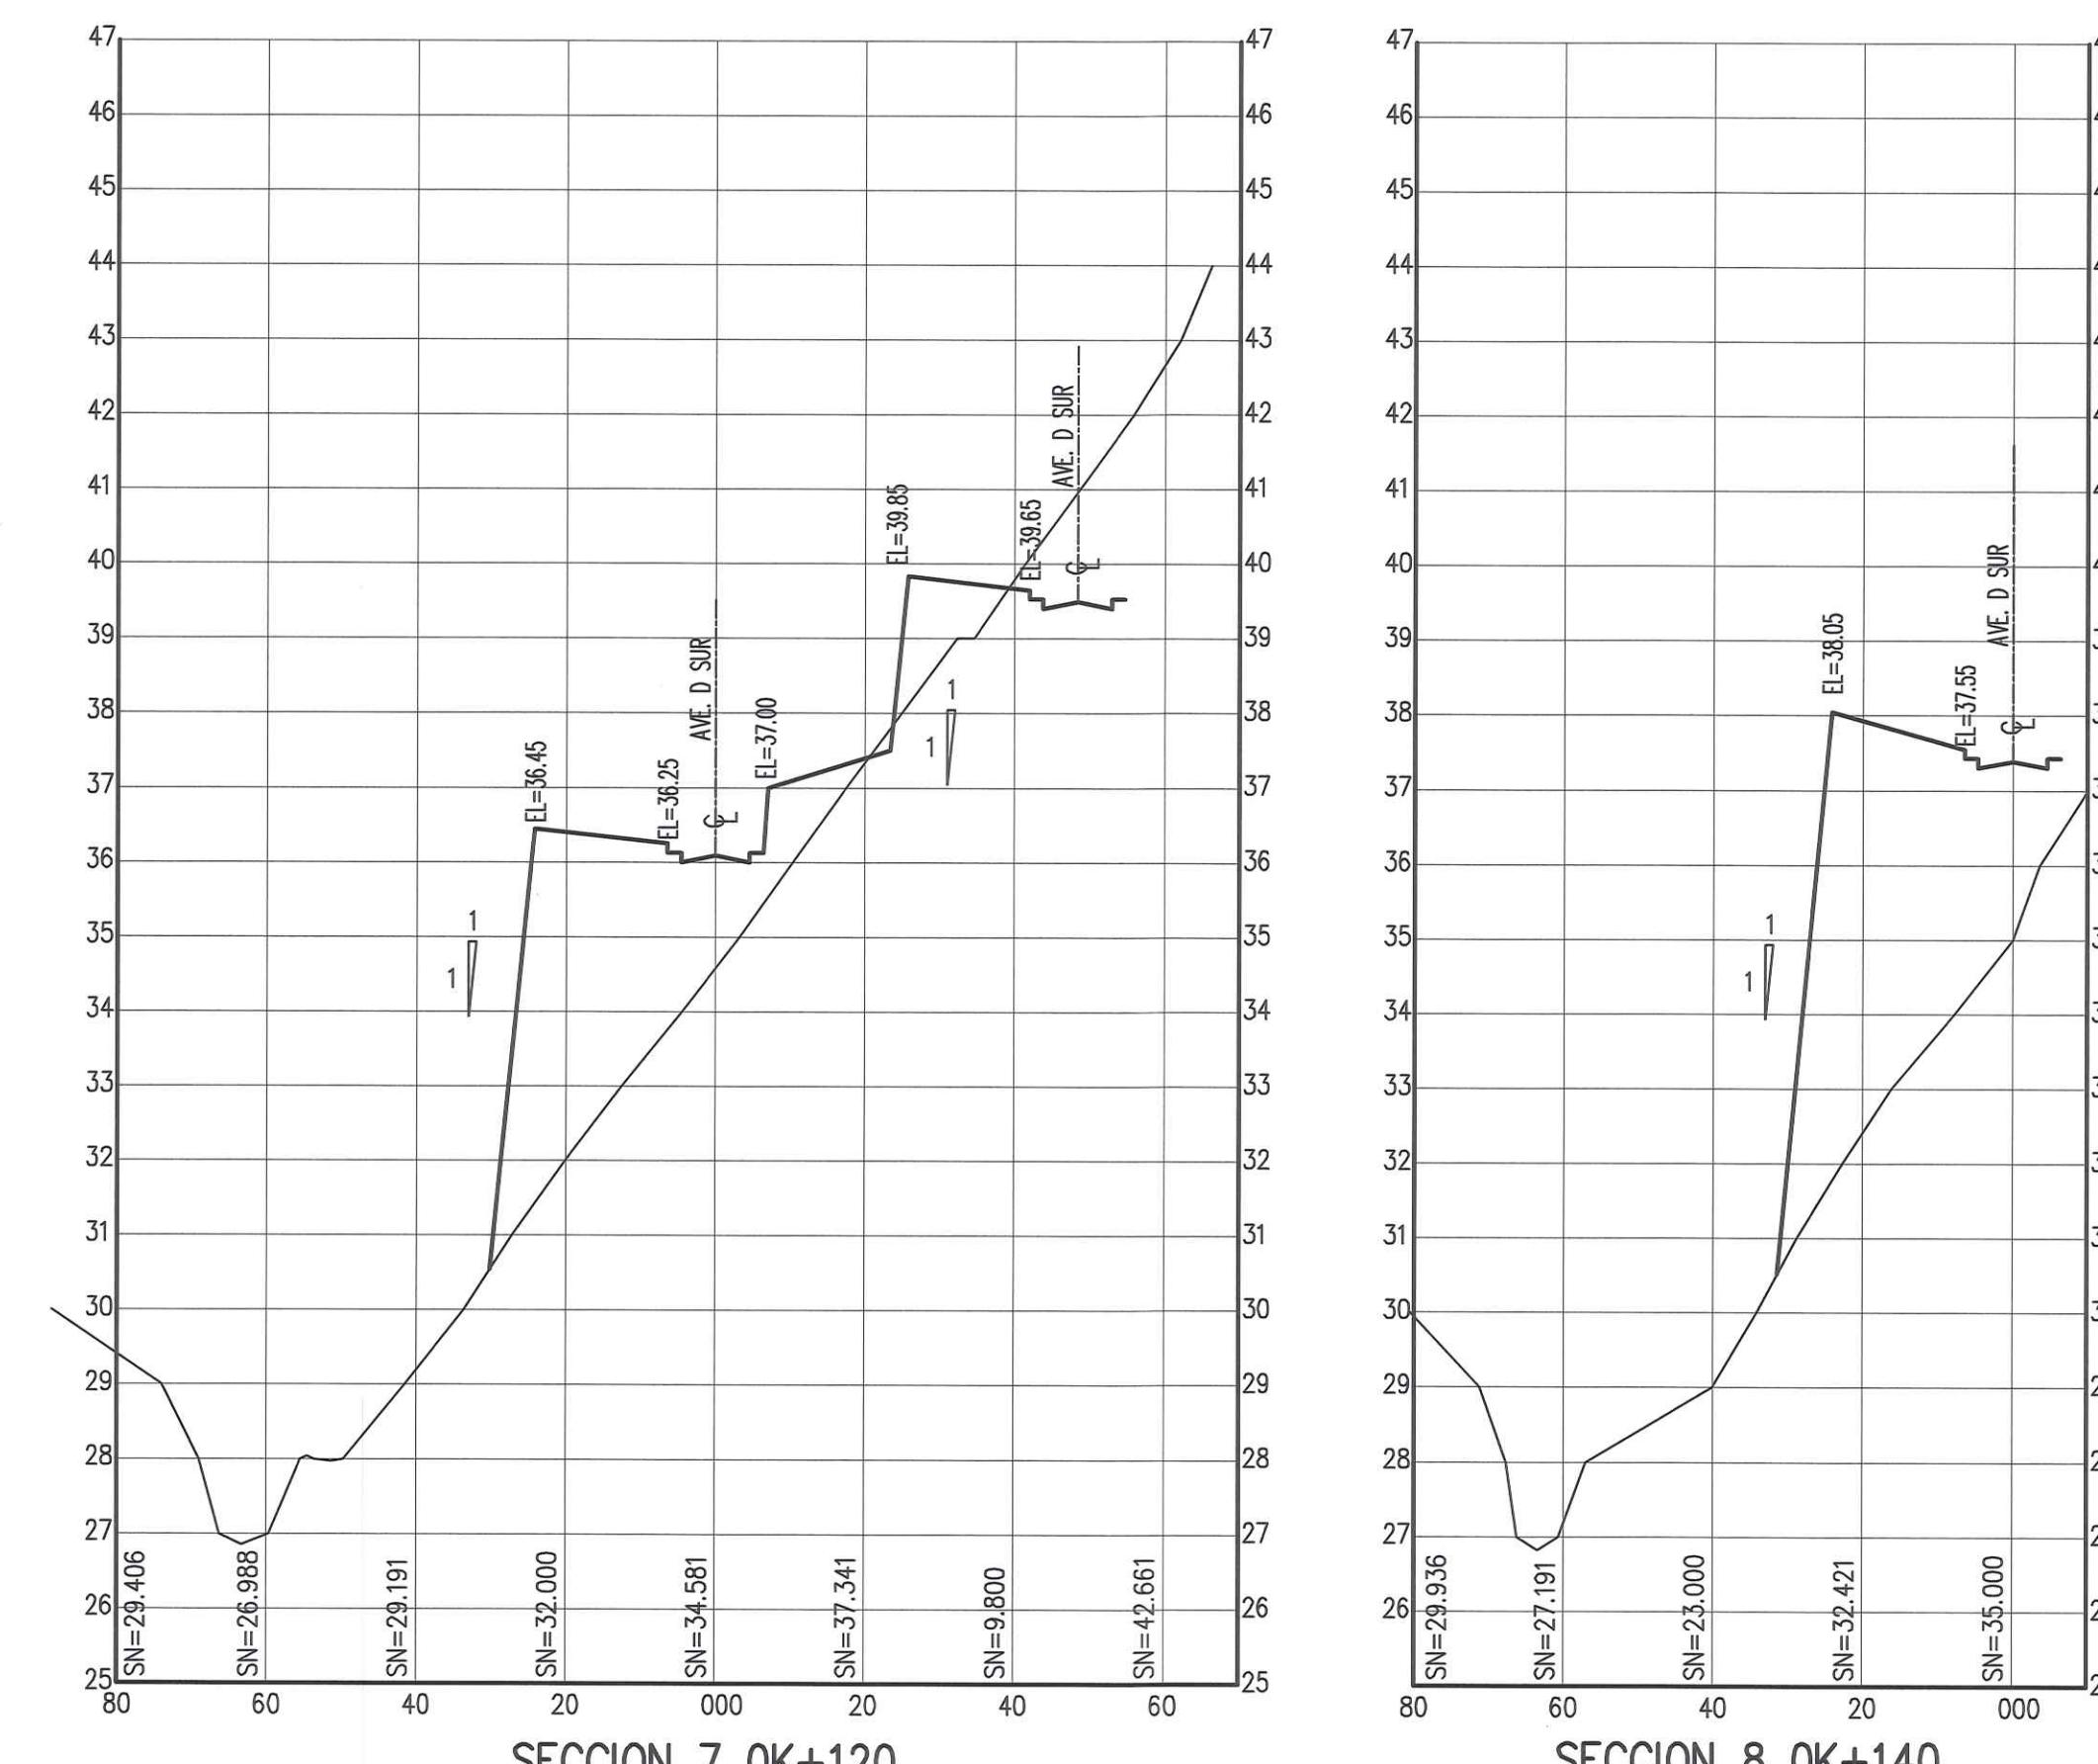
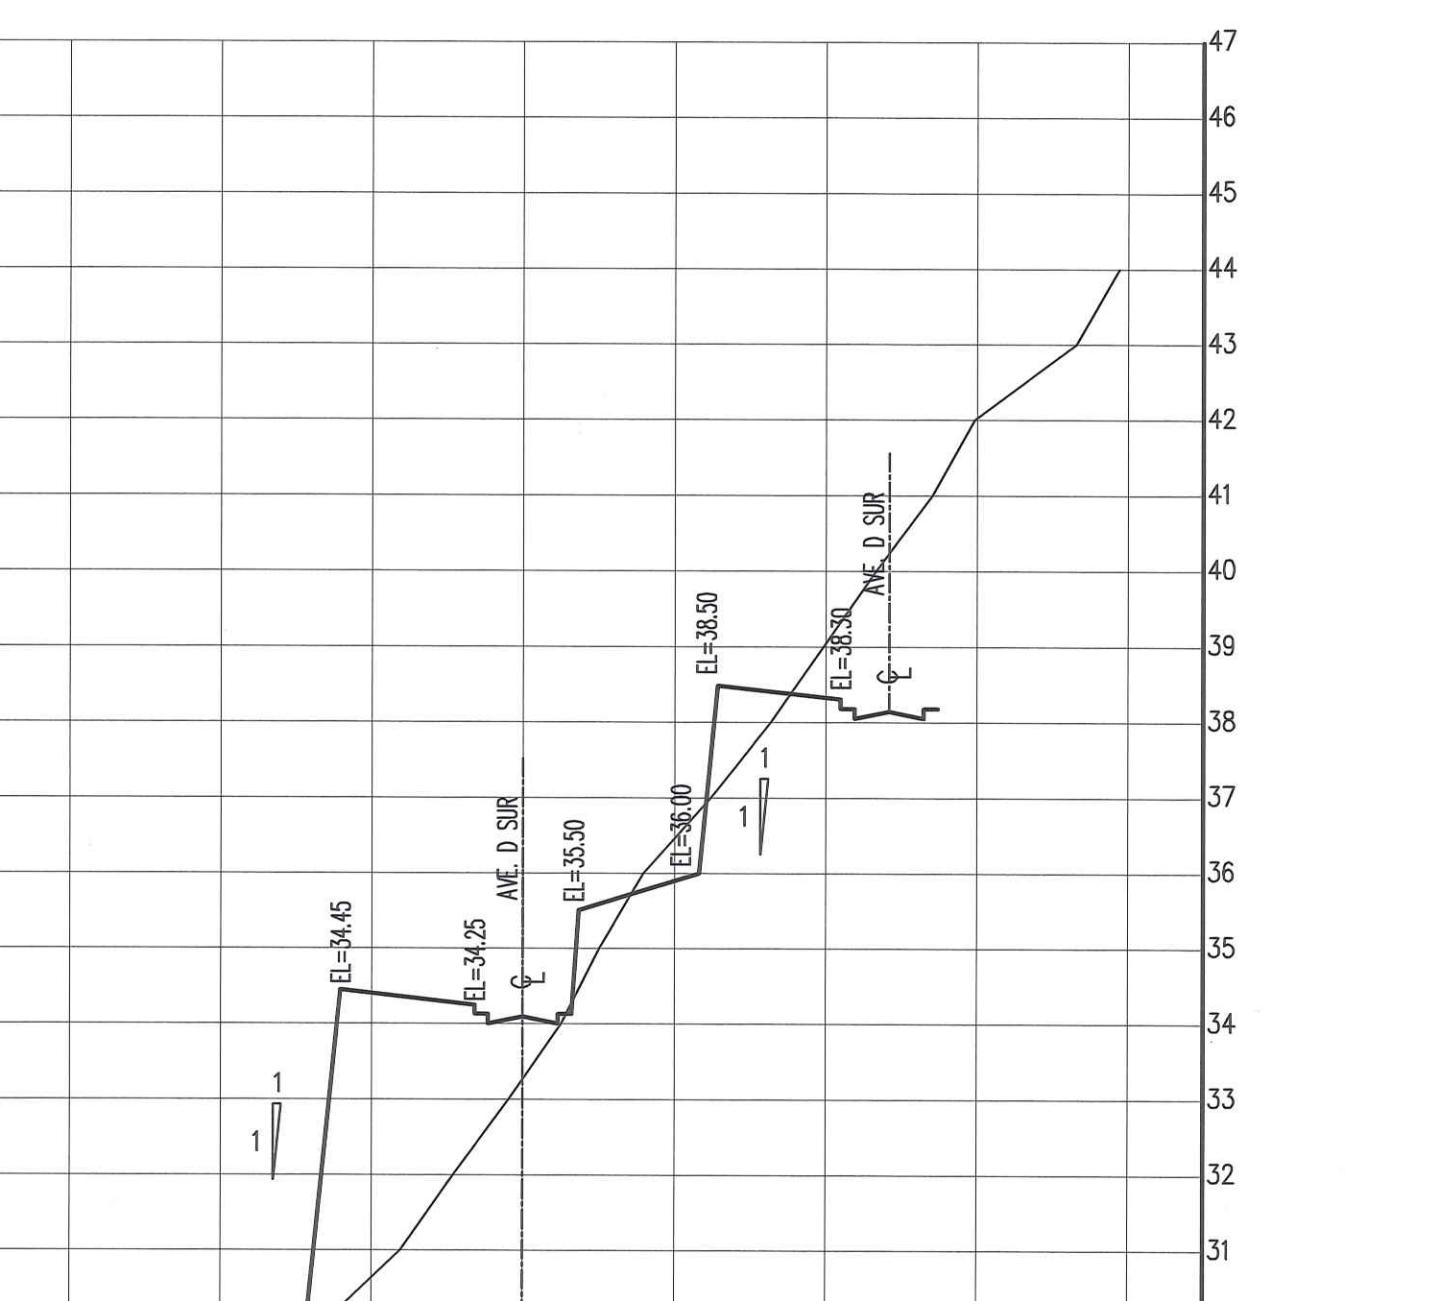
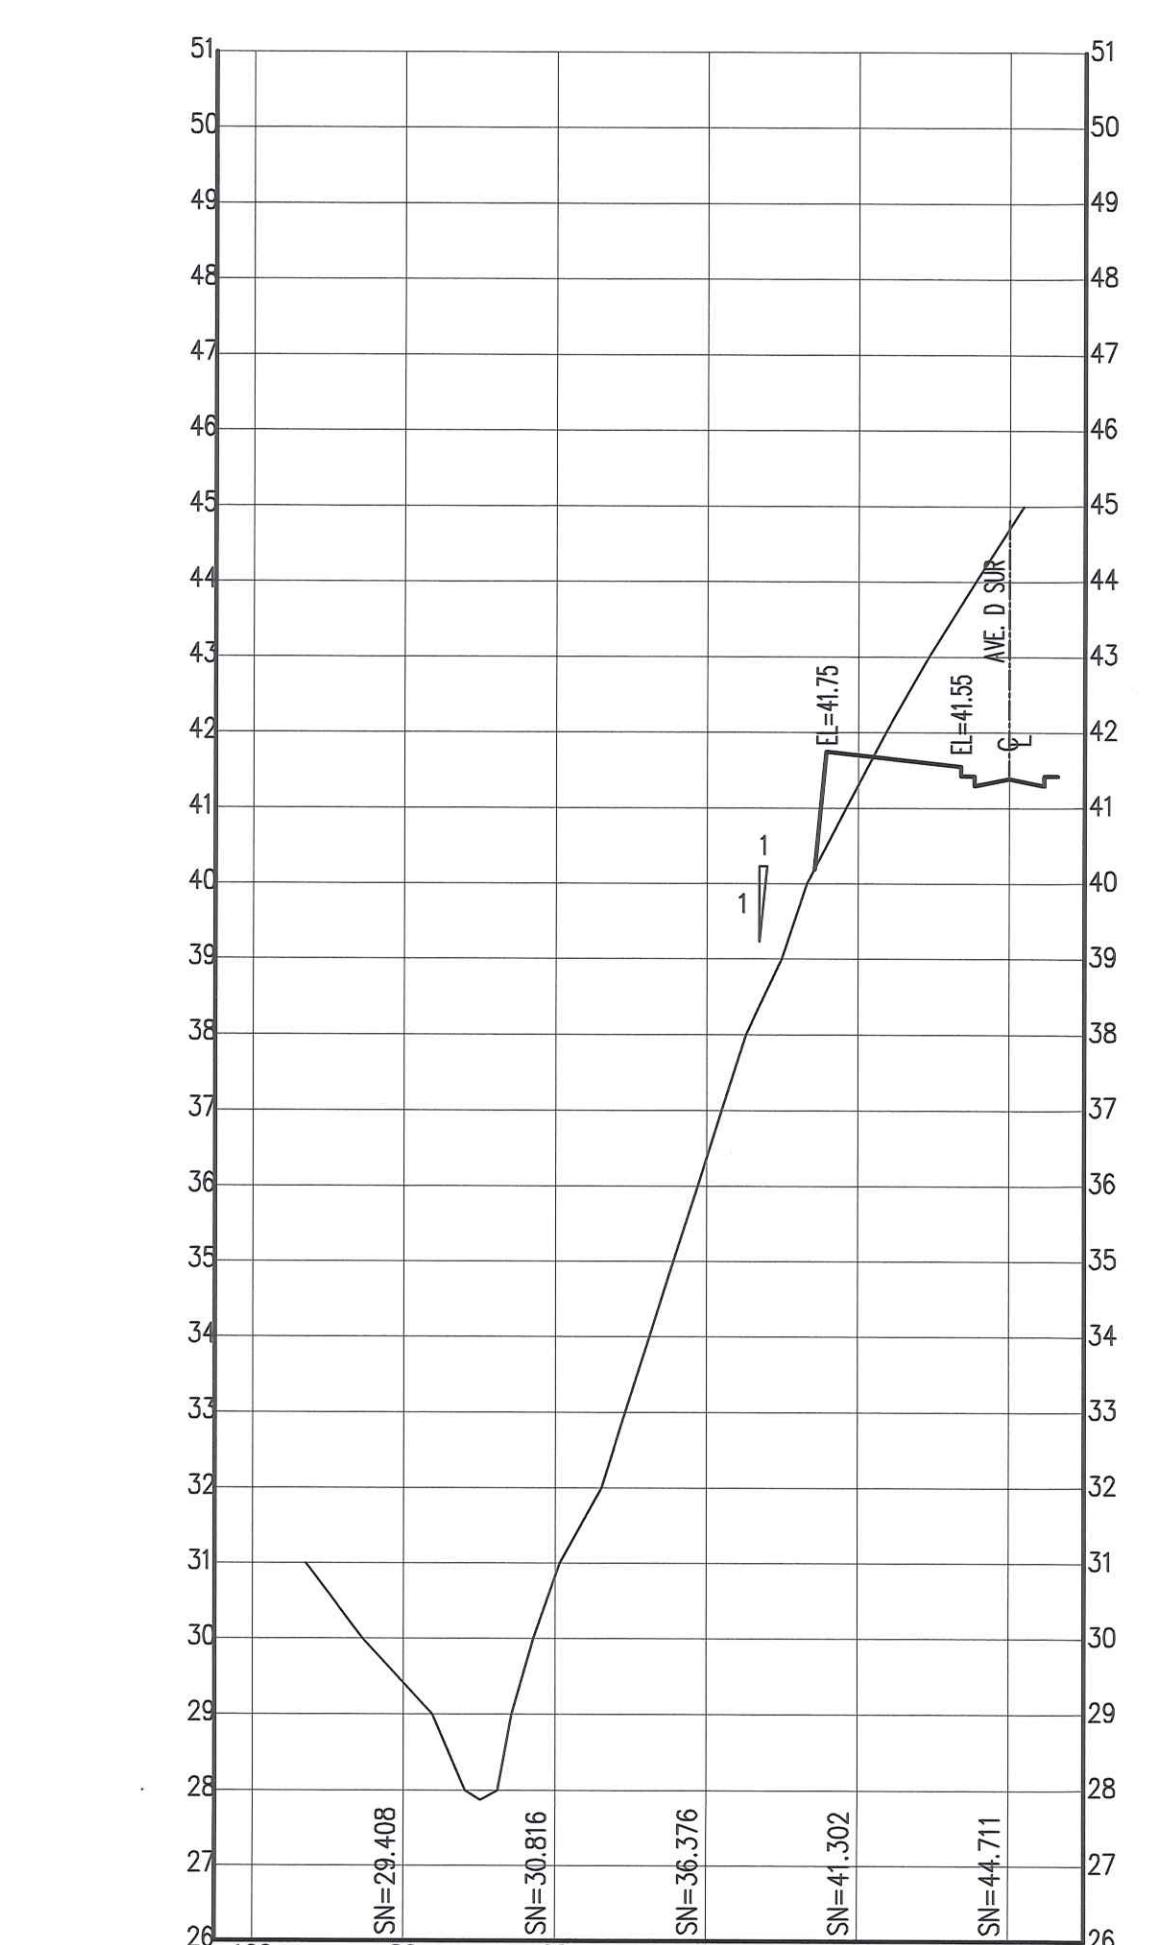
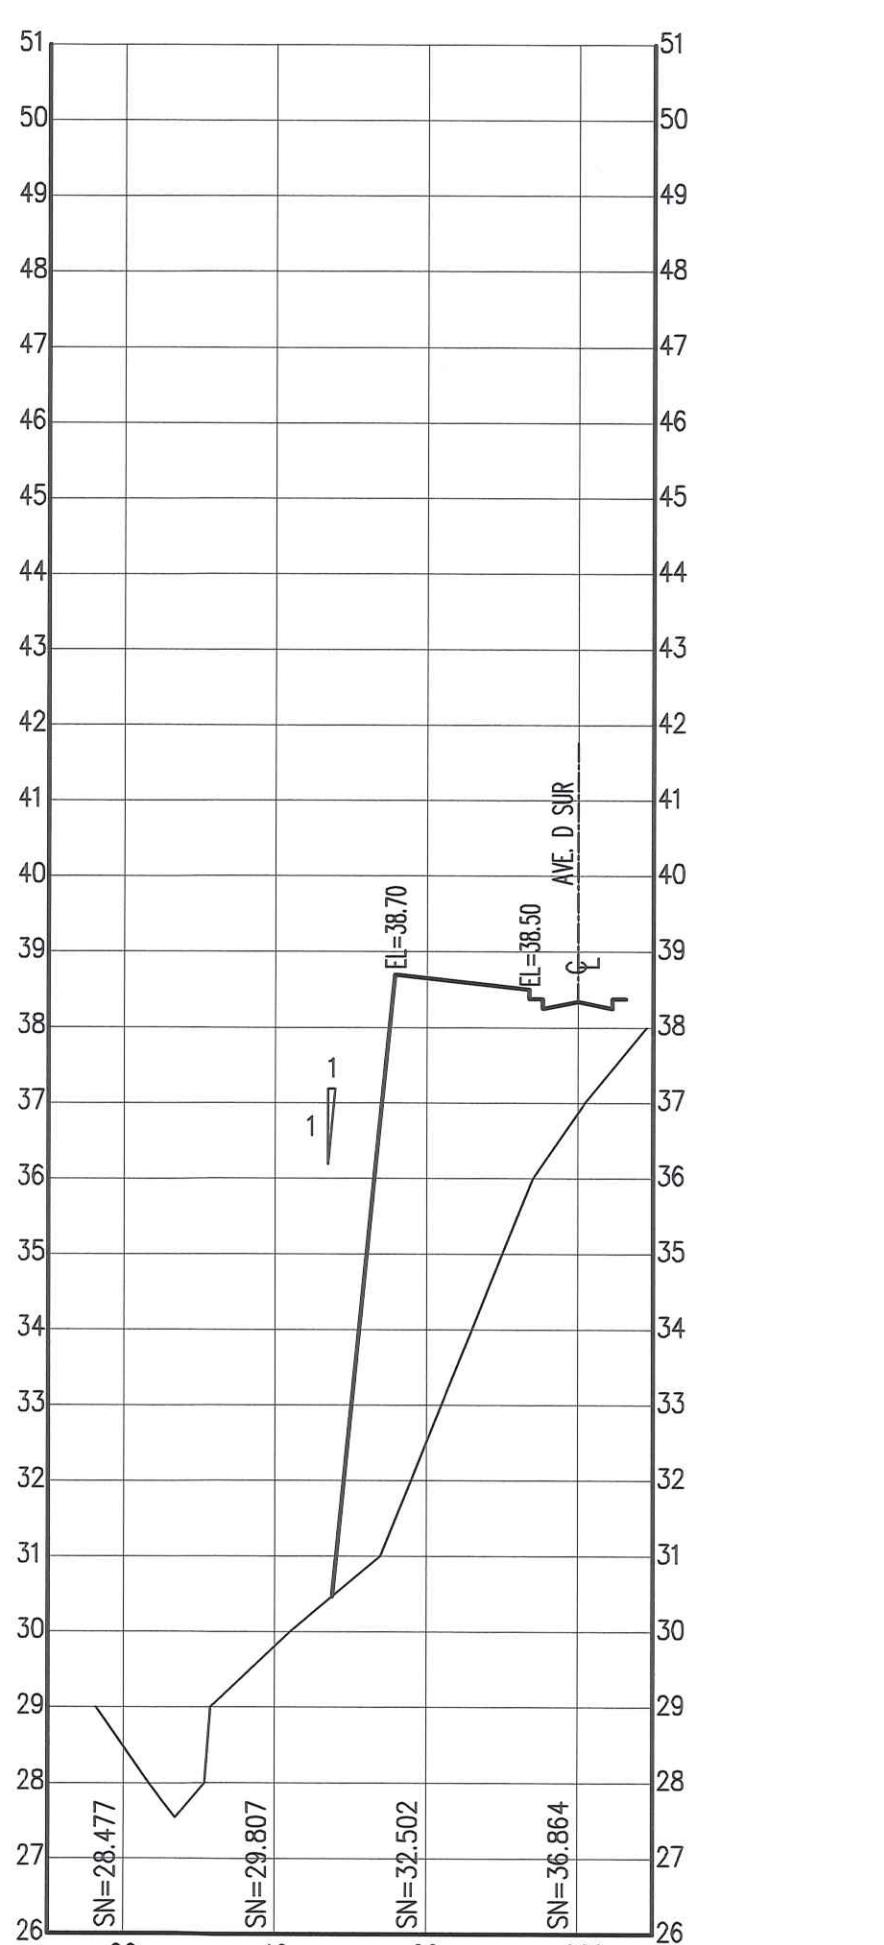
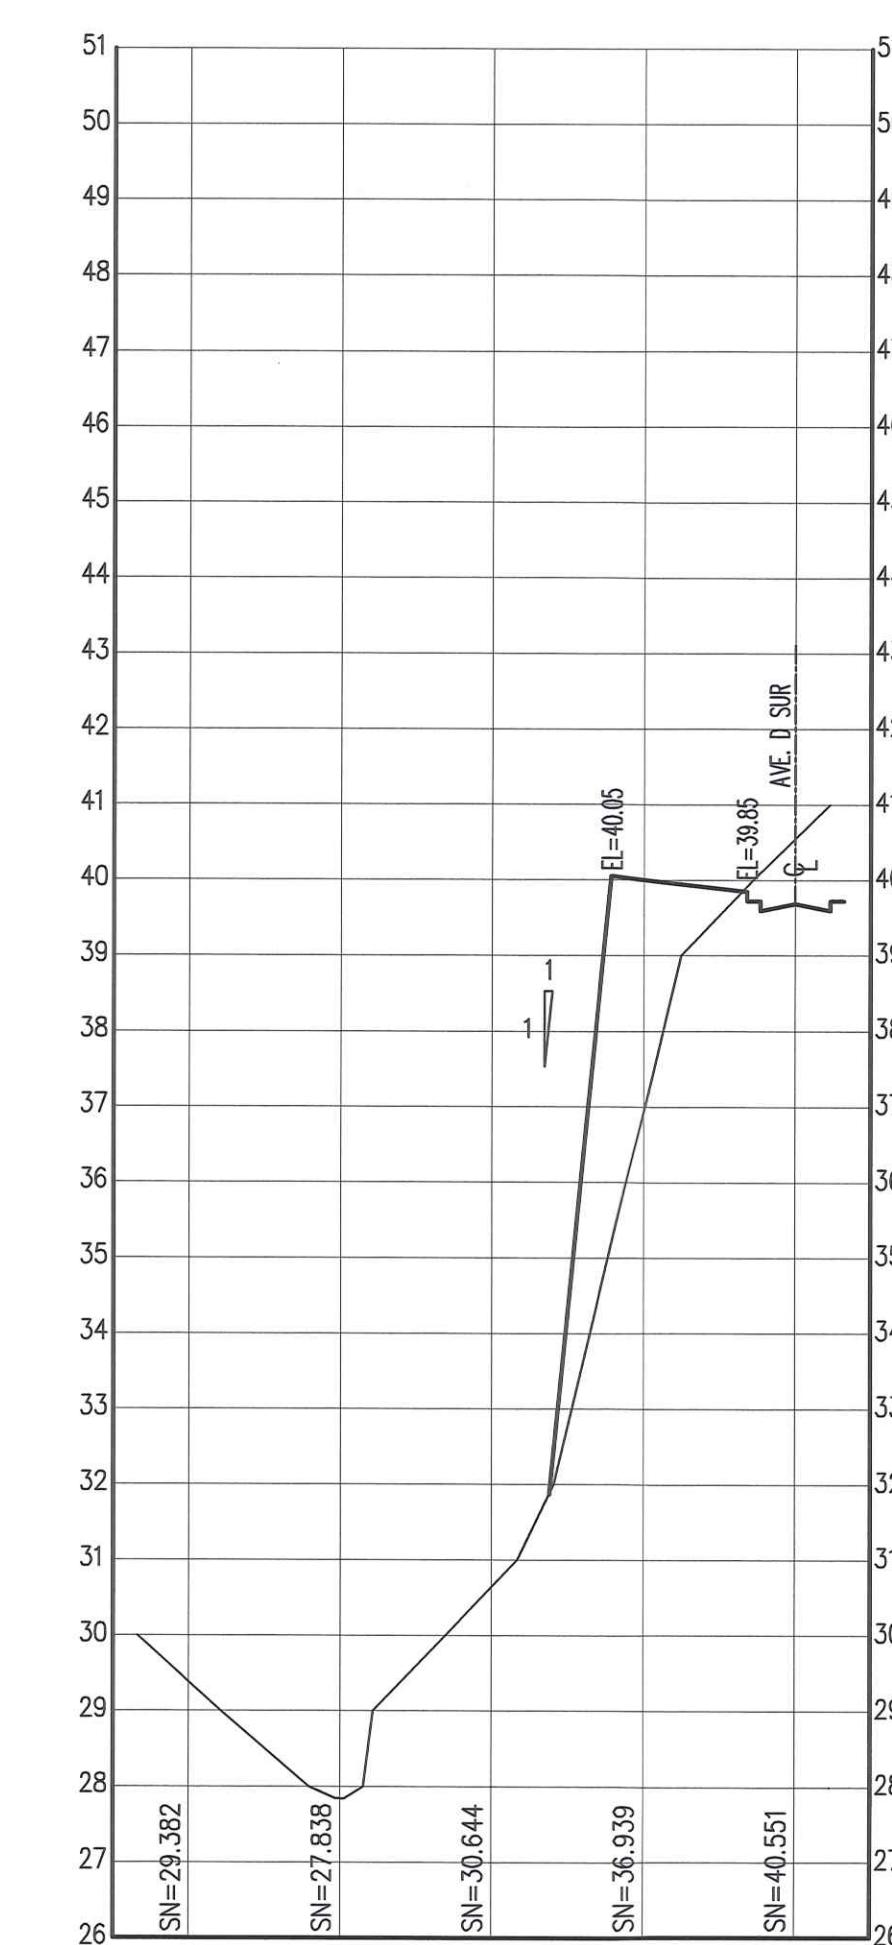
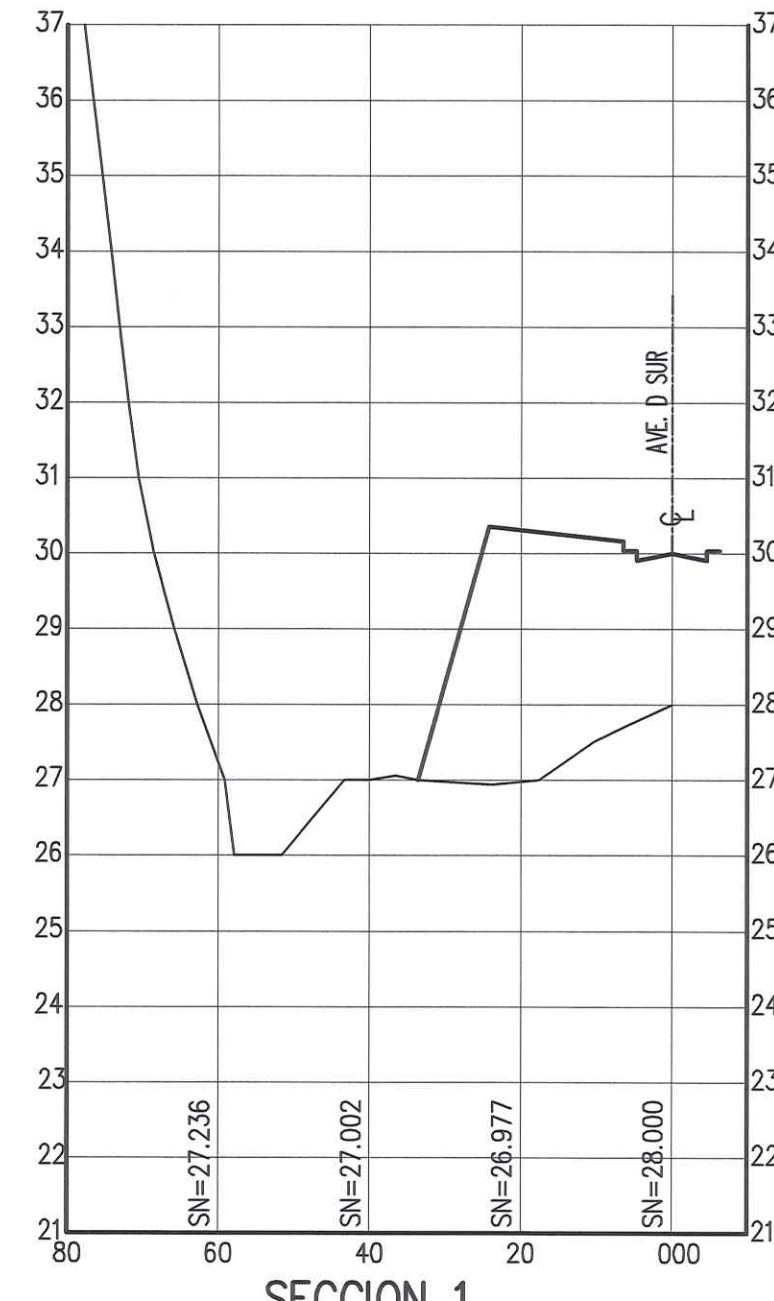
**SECCIONES DE CORTES Y
RELEÑOS**

ESCALA V=1 : 100
ESCALA H=1 : 1000

CUADRO DE CANTIDADES		
CANTIDAD DE RELLENO	140680.891 m ³	
CANTIDAD DE CORTE	149722.915 m ³	
DIFERENCIA	9042.024 m ³

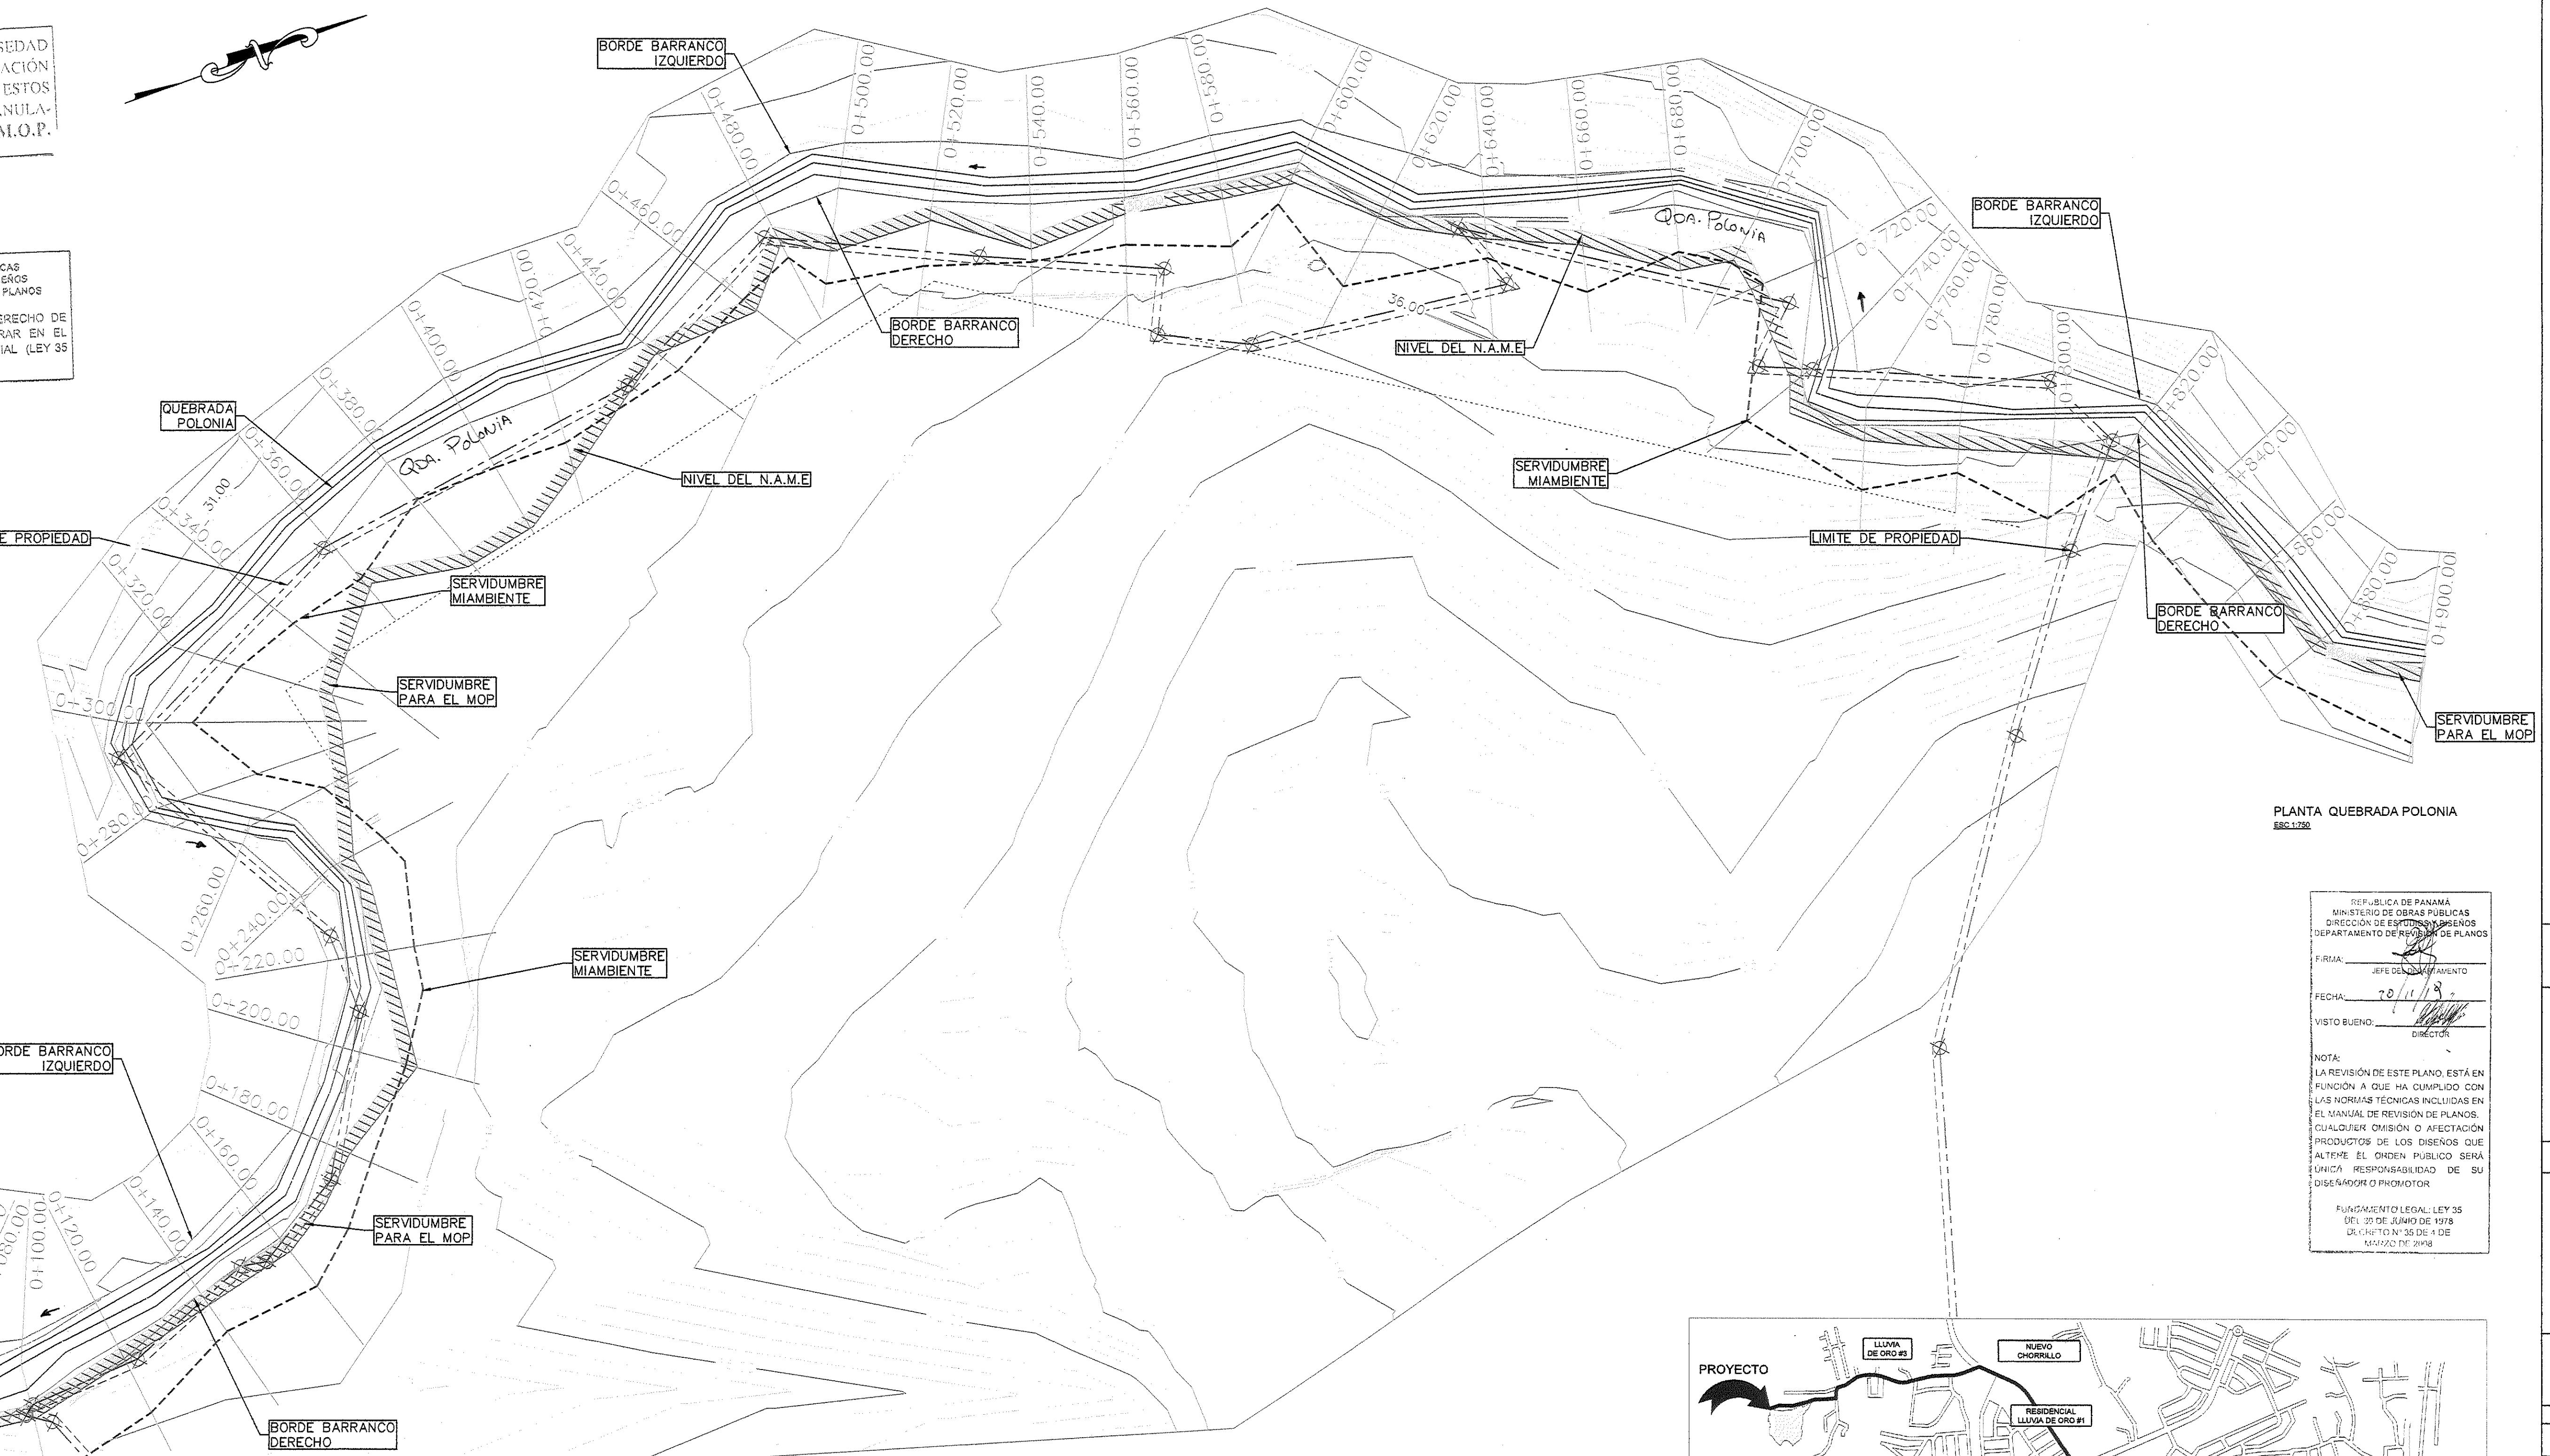
PLANTA QUEBRADA POLONIA
ESC 1:750

REVISIÓN DE:
- Estudio Hidrológico e Hidráulico Del Cauce
Natural de la Qsa. Polonia Para Determinar
el Nivel de Terracería Segura
- Demarcación de Servidumbre Pluvial 3 metros
- Demarcación de Servidumbre del Barranco
a Partir del Lado Superior del Barranco
de la Qsa. Polonia Hacia la Línea de
Propiedad o Servidumbre Pluvial

LEYENDA	
BORDE DE BARRANCO	
LÍNEA CENTRAL DE QUEBRADA	
NAME =	NIVEL AGUAS MAXIMA ESTIMADA
NIVEL NAME	
SERVIDUMBRE M.O.P.	
SERVIDUMBRE MIAMBIENTE	
LÍMITE DE PROPIEDAD

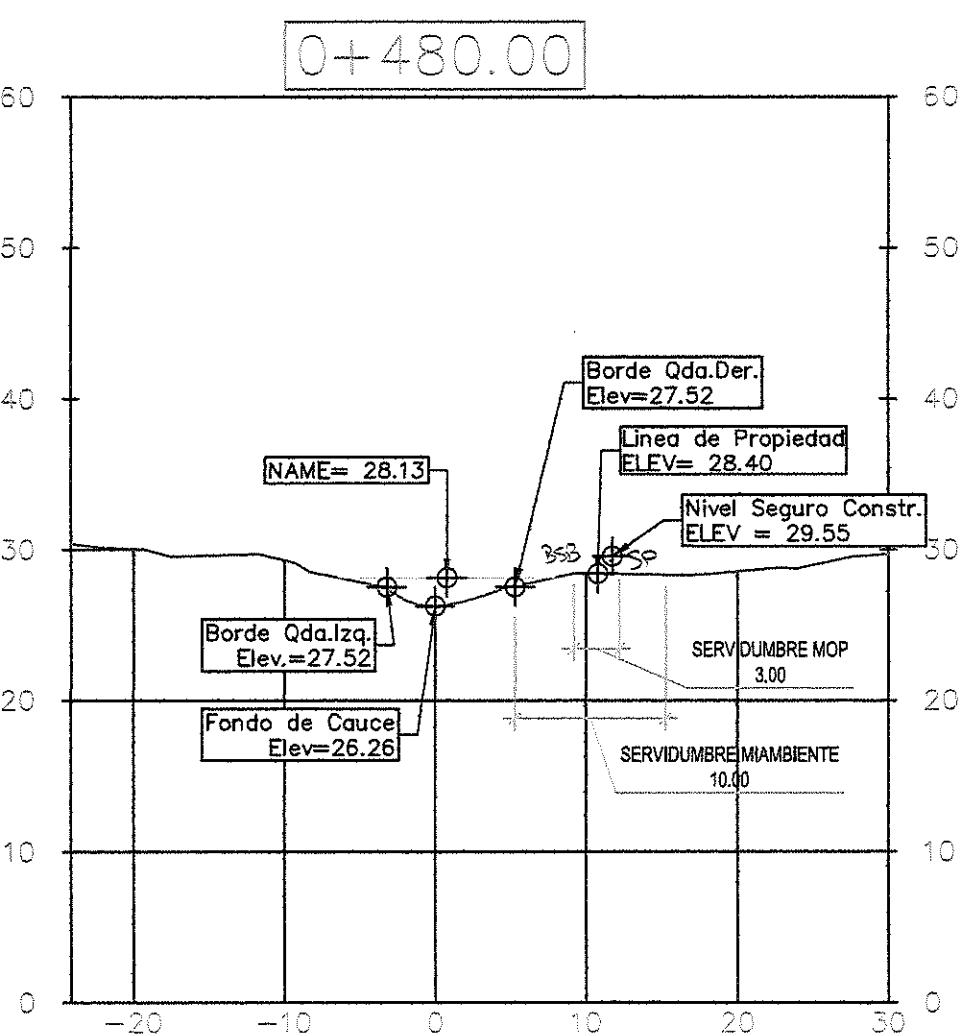
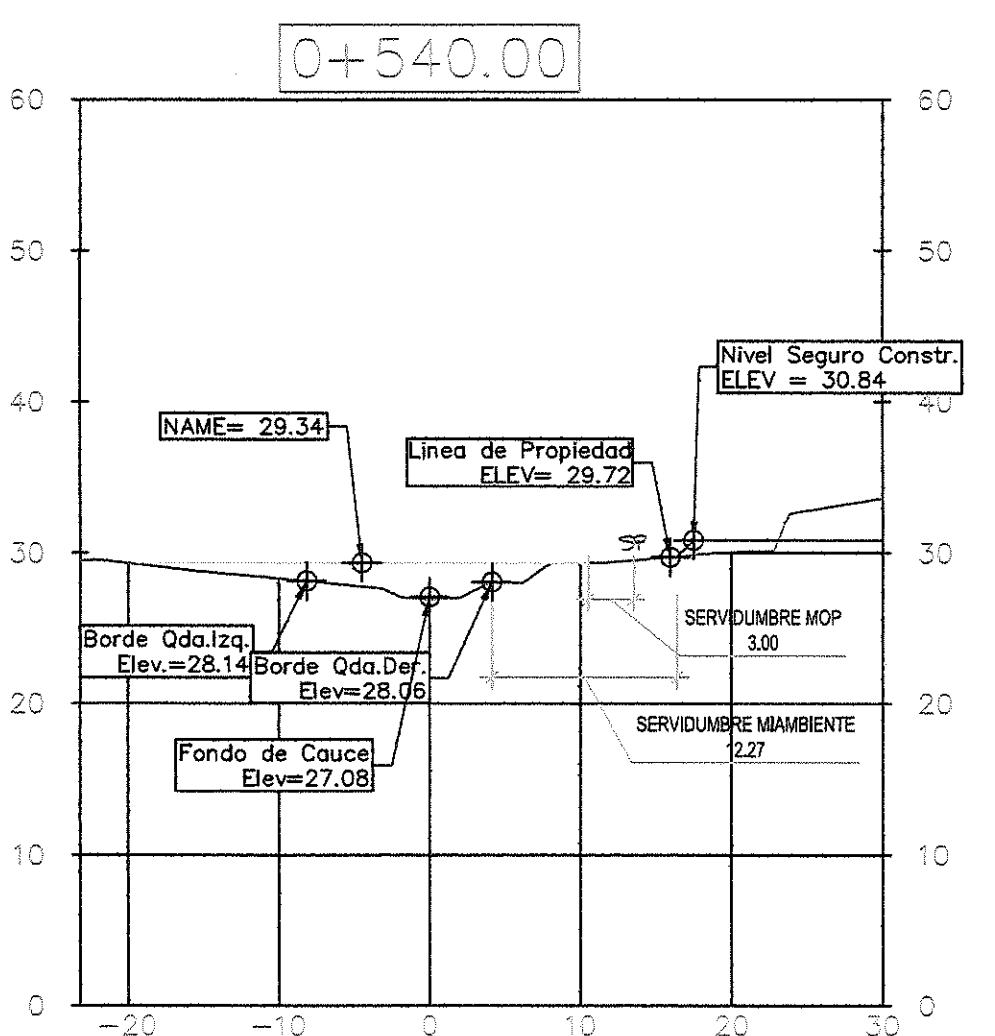
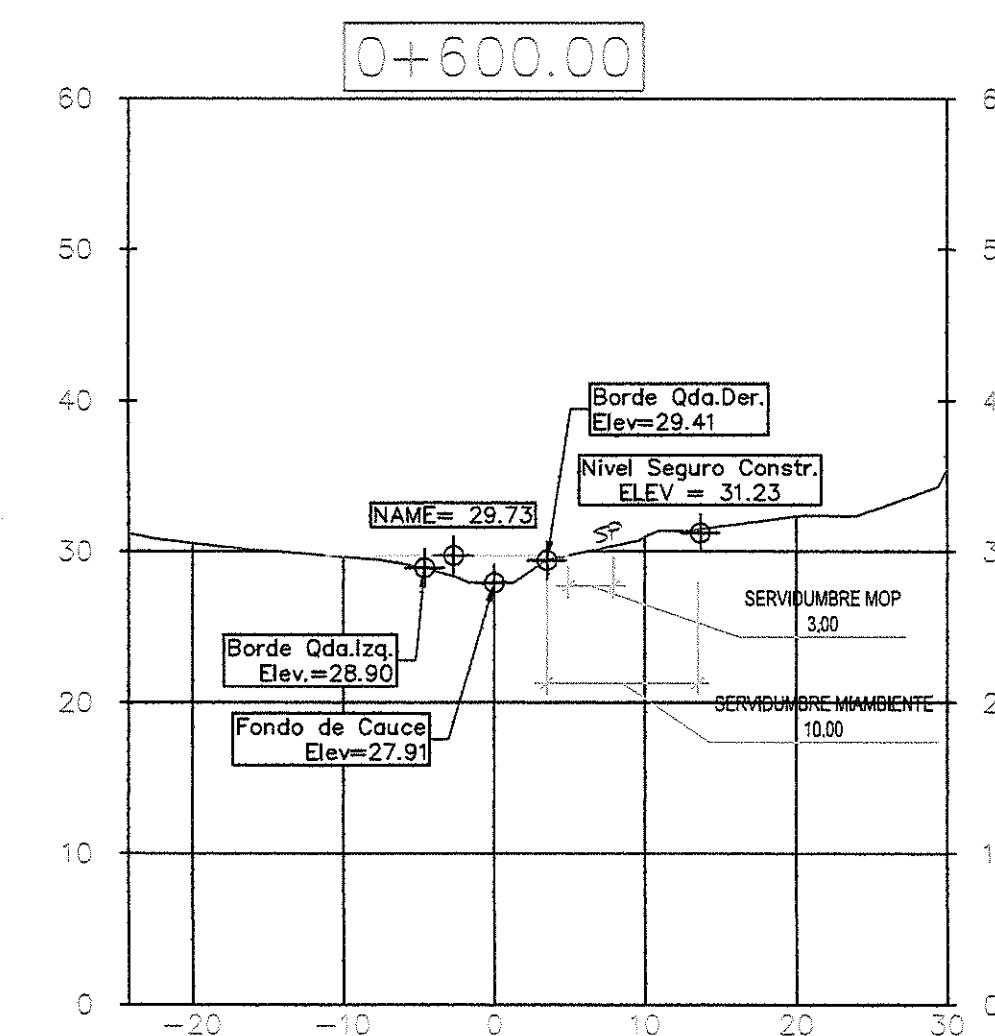
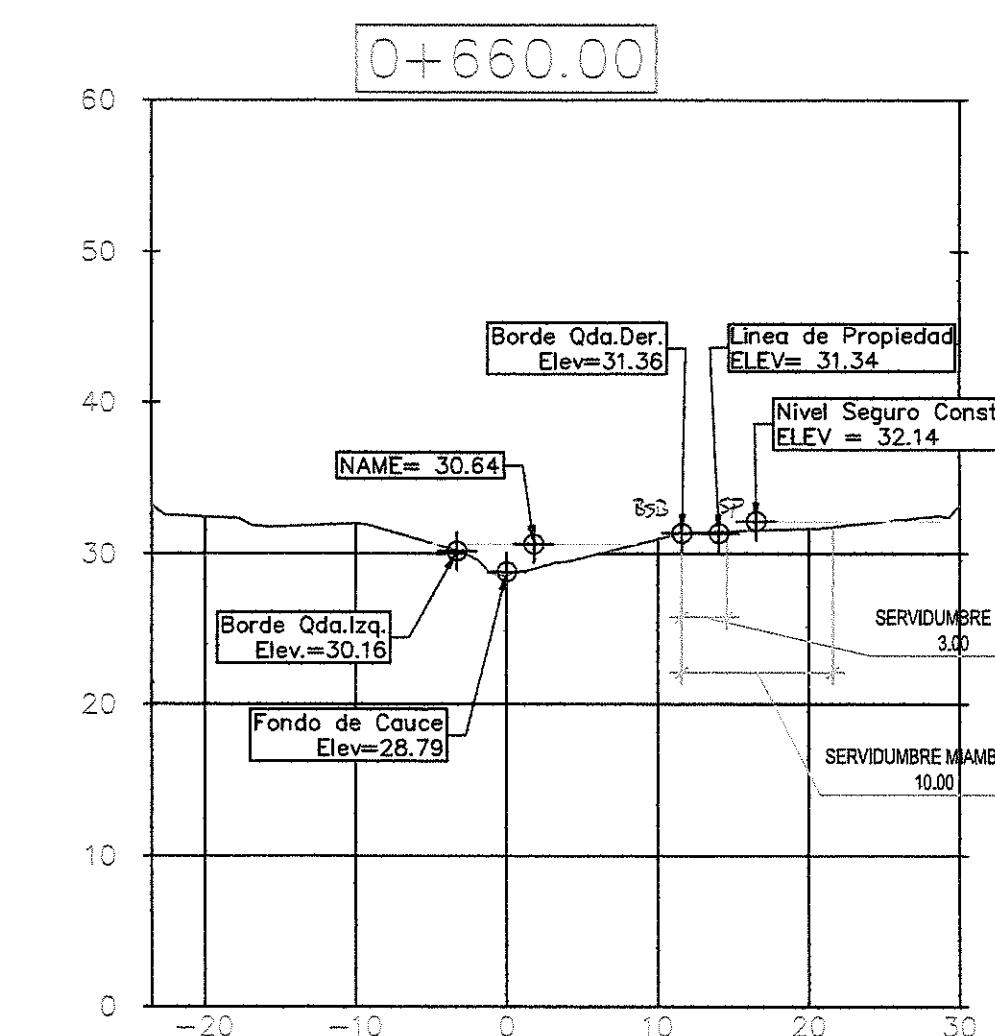
SECCIONES TRANSVERSALES
ESC 1:500

LEYENDA
NAME = NIVEL AGUAS MAXIMA ESTIMADA
NIVEL DEL NAME
