Proyecto: NIVELACIÓN DE TERRENO EN CAPIRA

**INFORME TÉCNICO No. DRPO-SSH-132-2021.**

**INFORME DE INSPECCIÓN TÉCNICA  
SAPB N°- 107-2021.**

**Proyecto Categoría I, NIVELACIÓN DE TERRENO EN CAPIRA**

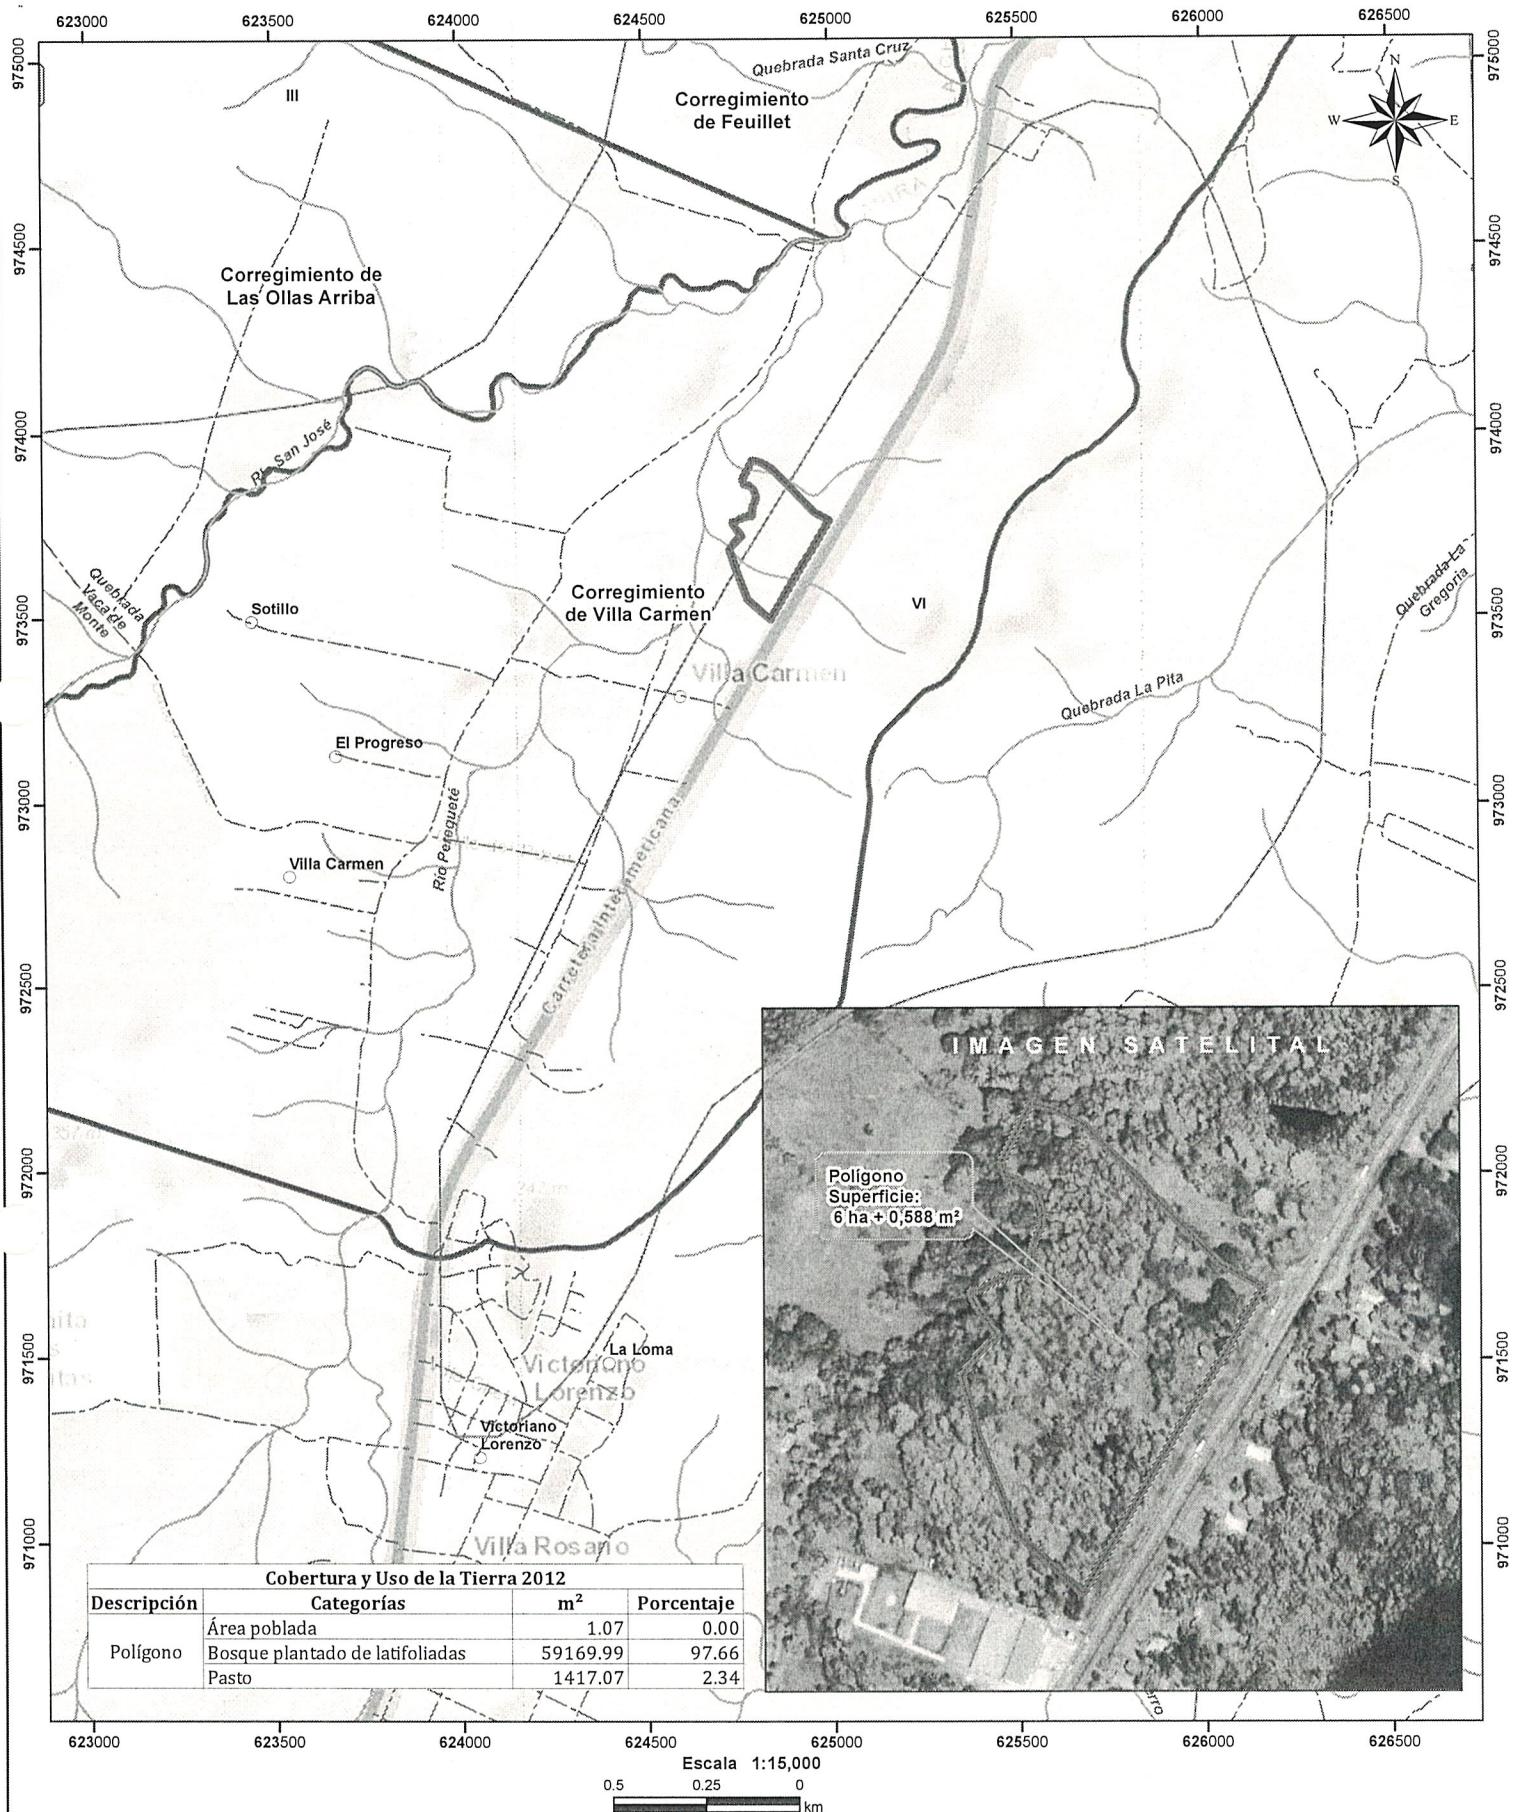
CH4
CORREGIMIENTO DE VILLA CARMEN, DISTRITO DE CAPIRA,
PROVINCIA DE PANAMÁ OESTE - PROYECTO NIVELACION
DE TERRENO EN CAPIRA

Con los datos proporcionados se generó un polígono con una superficie de **6 ha + 0588.00 m²**, el cual colinda con el río Perequeté. Se ubica fuera de los límites del Sistema Nacional de Áreas Protegidas.

Notas:  
 1. El polígono se dibujó en base a las coordenadas proporcionadas.  
 2. El proyecto se ubica fuera de los límites del SINAP.  
 3. El proyecto se ubica en la cuenca hidrográfica No. 138 (Río Chame).  
 VI No arable, con limitaciones severas, aptas para pastos, bosques, tierras de reservas  
 IV Arable, muy severas limitaciones en la selección de plantas, requiere un manejo muy cuidadoso o ambas cosas.

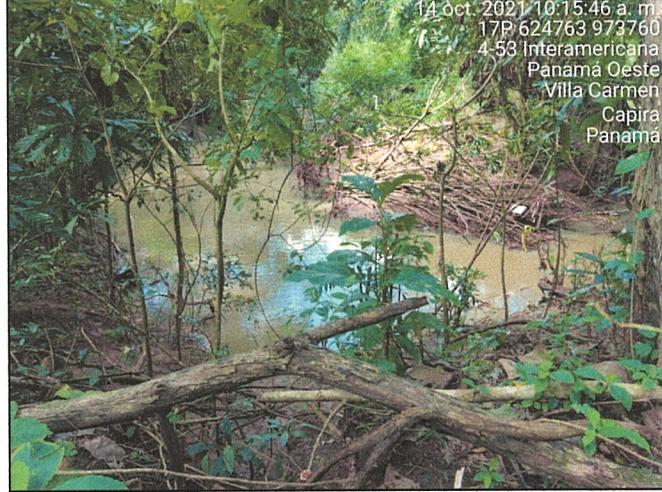
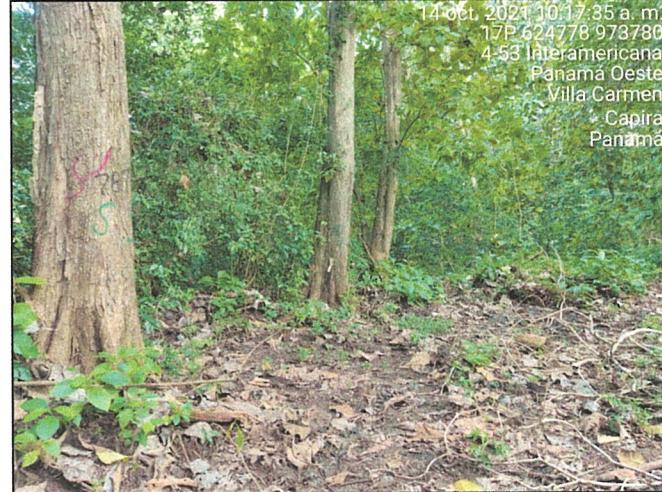
| INFORMACIÓN DE LA INSPECCIÓN | | |
|---|---|---|
| <p>Luego de un recorrido por el área del proyecto y verificada las coordenadas UTM WGS-84 en el Sistema Nacional de Información Ambiental (SINIA), se constató que colindante al proyecto NIVELACIÓN DE TERRENO EN CAPIRA, cuyo promotor es COMPAÑÍA AGROINDUSTRIAL Y GANADERA CACHO ROTO, S.A., existen un (1) cuerpo de agua denominado: río Perequeté.</p> <p>Al momento de la inspección la fuente hídrica mencionada mantiene su bosque de galería y mostraron caudal corrido y coloración oscura, producto de las constantes precipitaciones.</p> <p>Cabe destacar que parte del bosque de galería del río está conformado por arboles de teca, que están registrados en una plantación forestal.</p> | <p><b>Imagen N°1.</b> Río Perequeté colindante al proyecto. <i>Fuente: Inspección realizada el 14 de octubre de 2021.</i></p> <p><b>Imagen N°2.</b> Arboles de teca en el área de protección y servidumbre hídrica del río Perequeté. <i>Fuente: Inspección realizada el 14 de octubre de 2021.</i></p> | |

- Que el área donde se pretende realizar el proyecto antes mencionado, se ubica dentro de la cuenca hidrográfica N°138 (Ríos entre Antón y Caimito).
- Que colindante al área del proyecto, se constaron una (1) fuente hídrica denominada: río Perequeté.
- Que se deberá establecer la respectiva área de protección del río Perequeté, para dar cumplimiento a lo establecido en la Ley 1 de 3 de febrero de 1994 y contribuir con el

- Que los arboles de teca (*Tectona grandis*) que se encuentran dentro del área de protección y servidumbre hídrica del río Perequeté, no podrán ser talados.
- Que de realizarse alguna perforación de pozo dentro del área del proyecto, la promotora deberá tramitar los permisos de uso de agua correspondientes.
- Que en la etapa de construcción del proyecto se deberá tramitar los permisos temporales de uso de agua para mitigación de polvo y otros usos requeridos.

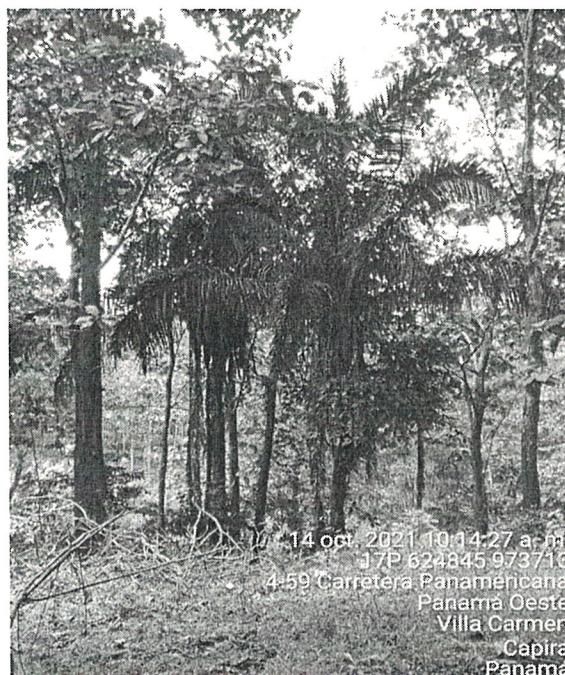
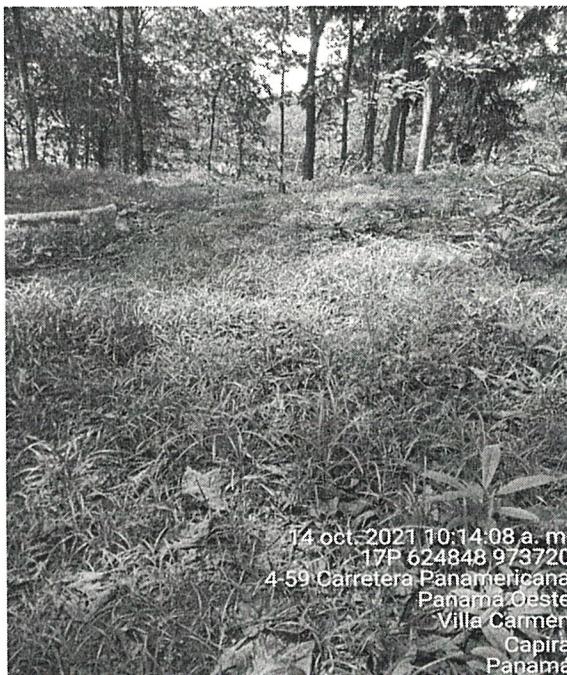
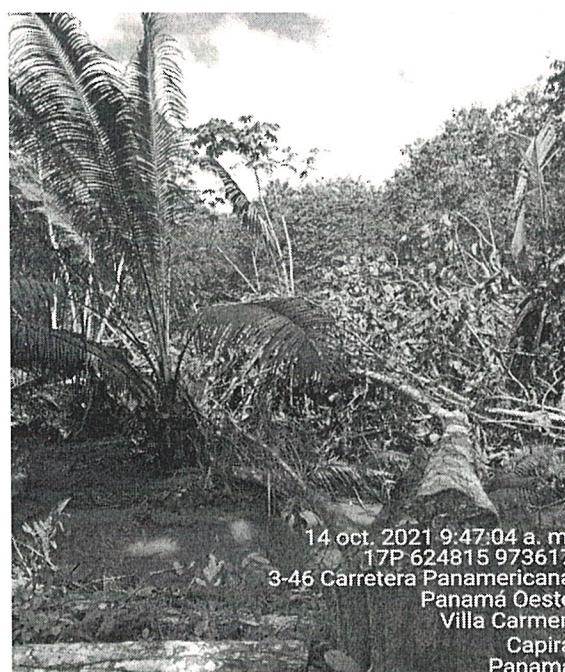
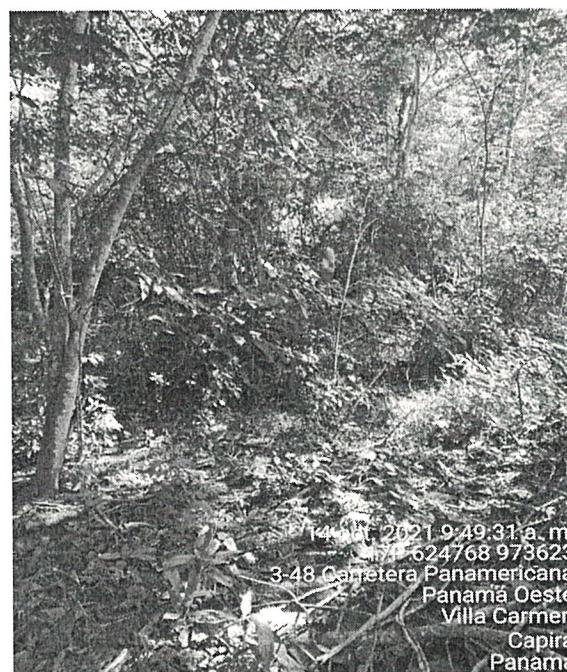
#### IMÁGENES DEL ÁREA DONDE SE DESARROLLARA EL PROYECTO:

La vegetación que se observa en las fotos se encuentra dentro de la propiedad donde se desarrollara el proyecto, es un bosque de especies nativas que forman parte de la servidumbre del drenaje pluvial

Una vez analizado los puntos antes mencionados, tomando en consideración el punto 2, de nuestras observaciones y según nuestro criterio técnico podemos determinar que es necesaria de la aplicación y ejecución de un Plan de Rescate y Reubicación de Flora y Fauna Silvestre *in situ*, en caso de aprobarse dicho proyecto. El cual debe ser presentado para su evaluación y aprobación en la Dirección Nacional de Áreas Protegidas y Biodiversidad

- 1) De ser aprobado este proyecto la Empresa Promotora deberá tomar las medidas necesarias y presentar el Plan de Rescate y Reubicación de Fauna Silvestre y deberá proceder conforme a lo señalado en la Resolución AG 0292-2008 en cuanto al rescate y reubicación
- 2) De ser aprobado el EsIA, advertir al Promotor COMPAÑÍA AGROINDUSTRIAL Y GANADERA CACHO ROTO, S.A, realizar inducciones periódicas a sus colaboradores, en materia de caza para evitar actividades que vayan en contra de la Ley 24 del 7 de junio de 1995 y la Resolución AG 0292-2008 .

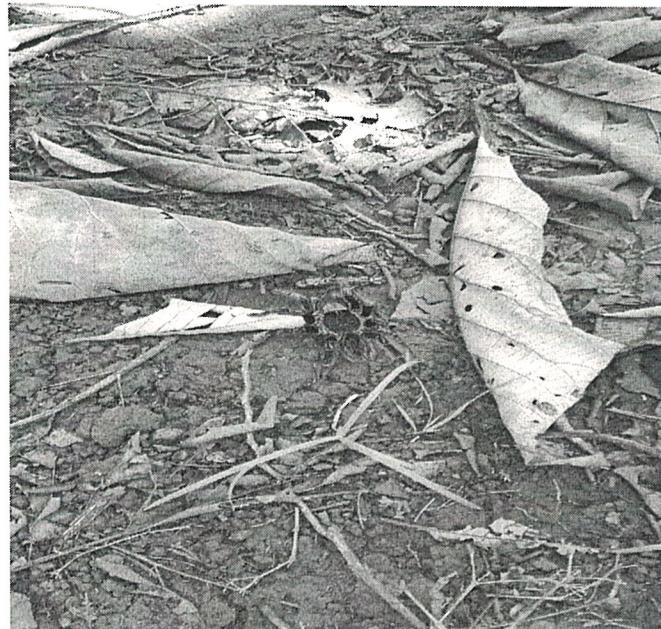
**Tarántula en el área del proyecto**
