URS Holdings, Inc.

FORMULARIO PARA MEDICIÓN DE VIBRACIONES  
AMBIENTALES

| Proyecto: ESI A Categoría III del Proyecto Corredor de Playas II | |

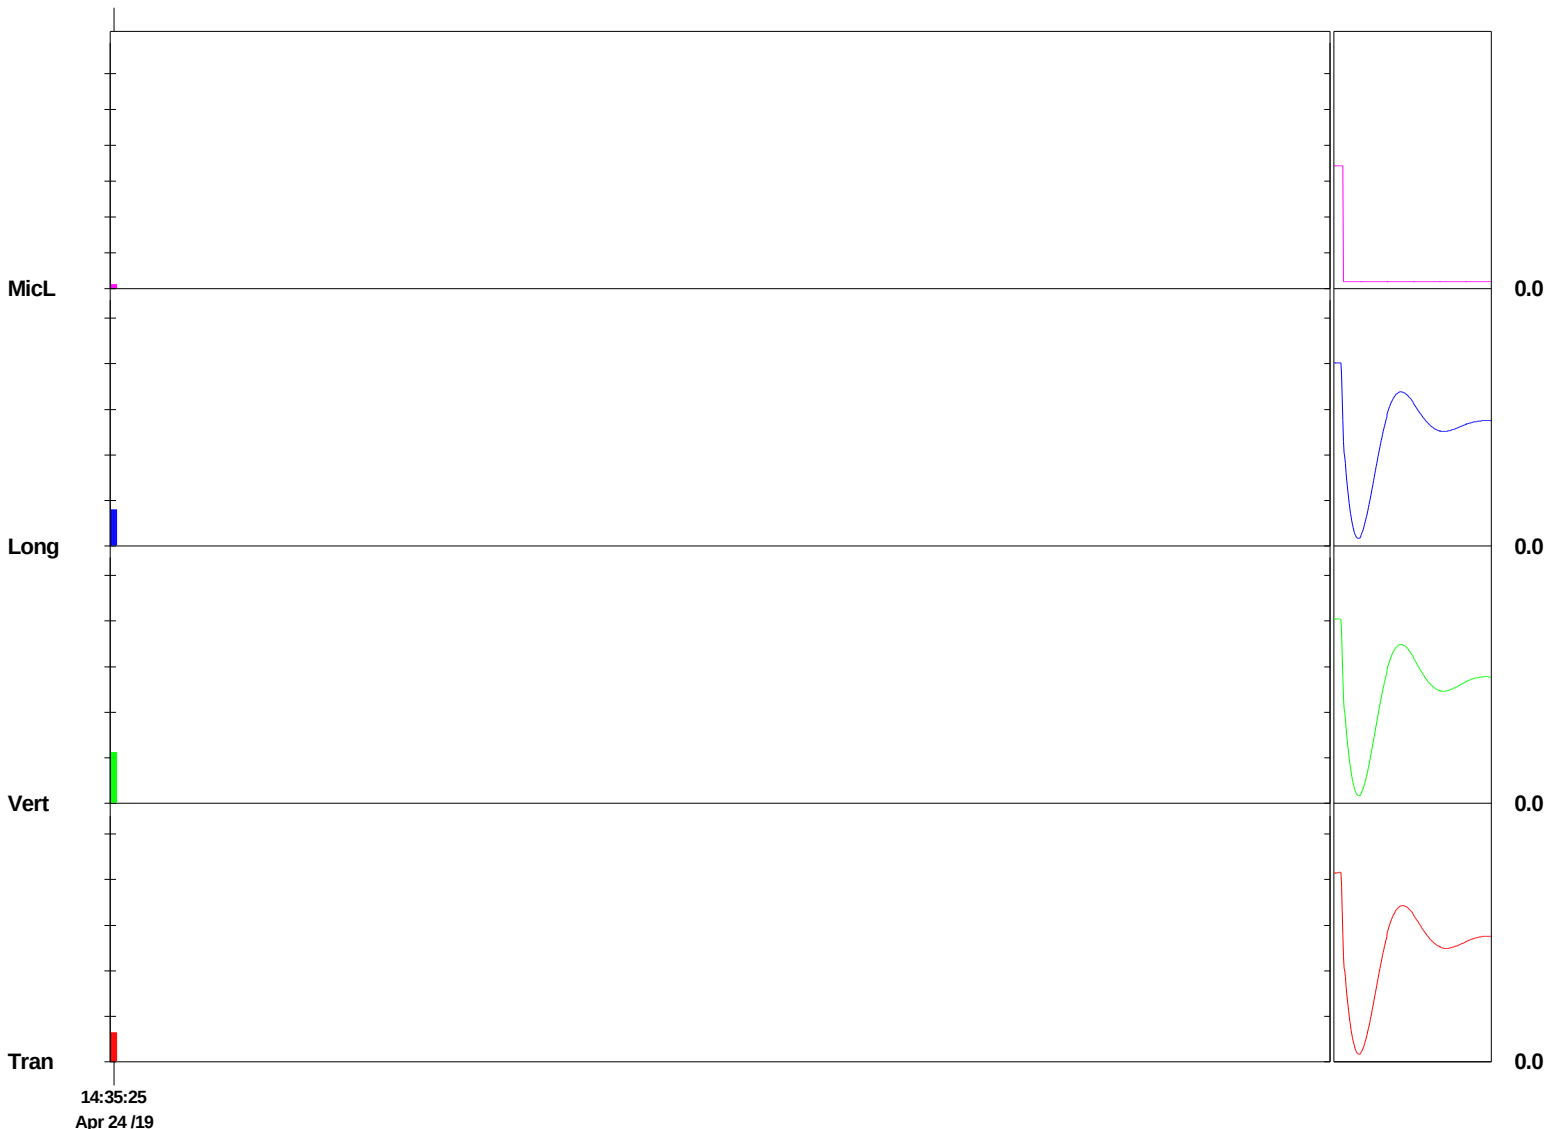
**Post Event Notes**  
 CPV-2

| 1:58 pm | 15 minutos | 0.22 mm/s 19 Hz |

Paso esporádico de vehículos  
Sedone y comenzar pasaron  
2 volqueteras a velocidad.

**Peak Vector Sum** 0.265 mm/s on April 24, 2019 at 14:35:25

**Time Scale:** 15 minutes /div **Amplitude Scale:** Geo: 0.200 mm/s/div Mic: 5.000 pa.(L)/div
