**Informe SINAPROC-DPM-699/07-10-2021**

Proyecto Urbanización Blue Garden III,  
en finca con Folio Real 101452,  
ubicada en el corregimiento de Playa Leona,  
distrito de La Chorrera, provincia de Panamá Oeste.

**MEMORIA FOTOGRÁFICA**

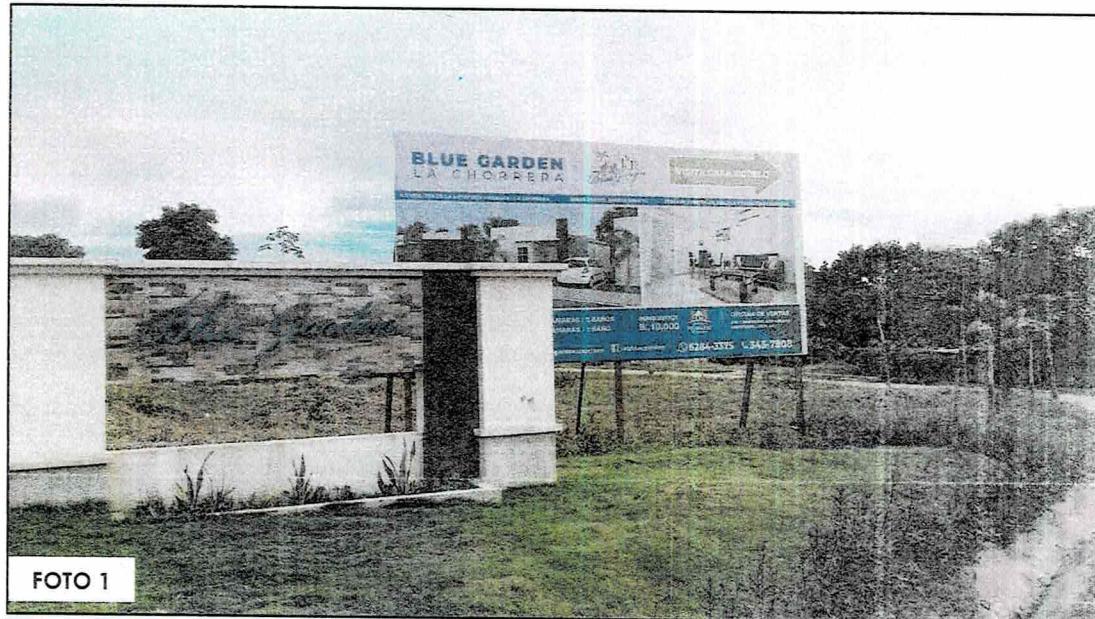
FOTO 1

FOTOS 1. VISTA DE LA ENTRADA A LA URBANIZACIÓN BLUE GARDEN.

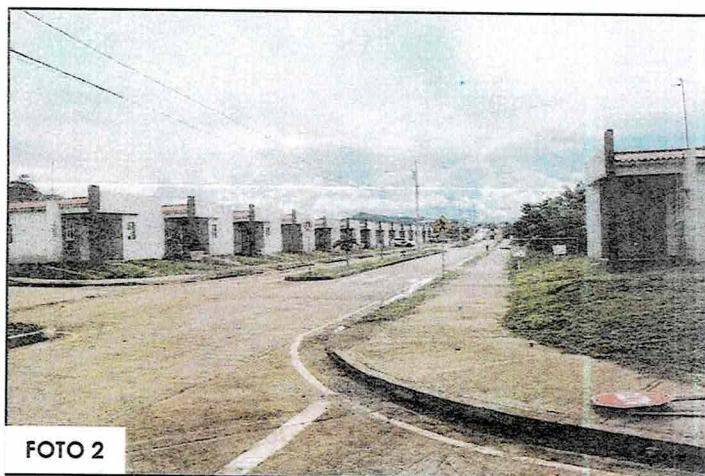
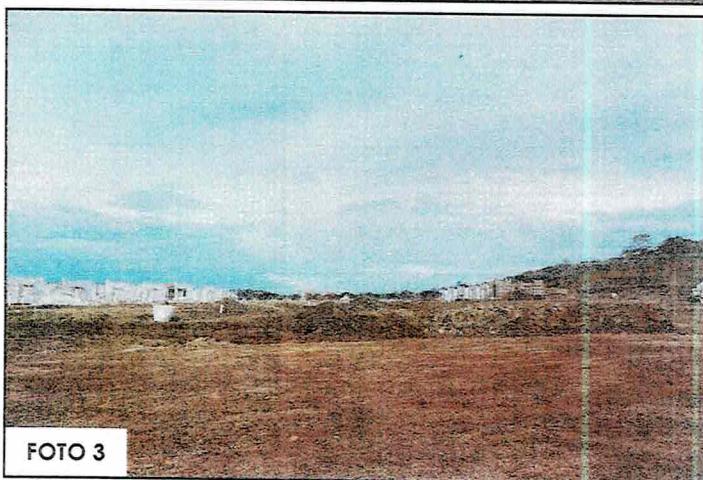
- Este desarrollo urbanístico tiene ya viviendas entregadas y otras en construcción. La ejecución del proyecto inició desde la parte colindante con una calle del poblado en Peña Blanca, hacia atrás.

FOTOS 2-3. VISTA DE LAS PRIMERAS ETAPAS DE BLUE GARDEN, TERMINADAS Y EN EJECUCIÓN.

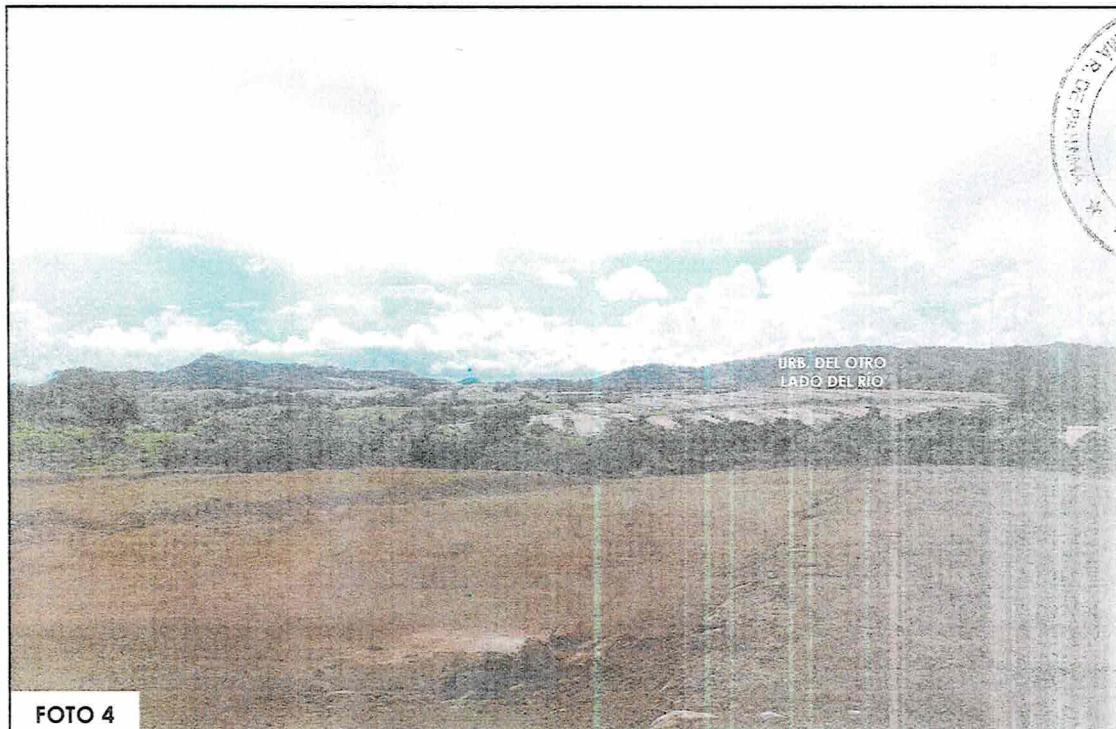
- La geometría de la Finca 101452 es irregular, estrechándose hacia la colindancia con el río Perequetecito.
- Una parte de la Finca inspeccionada se encontraba con algún movimiento de tierra ya realizado, se observó que el material de relleno

es del mismo globo de terreno que se desarrolla, en el que predomina suelo tipo arcilloso.

- Las alturas de relleno serán significativas, de más de cuatro metros (4 m), por lo que hay que ser cuidadosos en la compactación de los suelos.
- En el breve recorrido no fue posible observar afloraciones de agua, no puede descartarse que existan.

**FOTO 4. VISTA GENERAL DEL MOVIMIENTO DE TIERRA QUE SE HA REALIZADO EN LA FINCA.**

- Ser vigilantes de que aguas abajo del proyecto, el cauce del río Perequetecito, se mantenga libre y sin obstrucciones.
- Realizar buena ejecución de movimiento de tierra con responsabilidad, conforme a la terracería segura diseñada y aprobada; garantizando la estabilidad de los taludes.

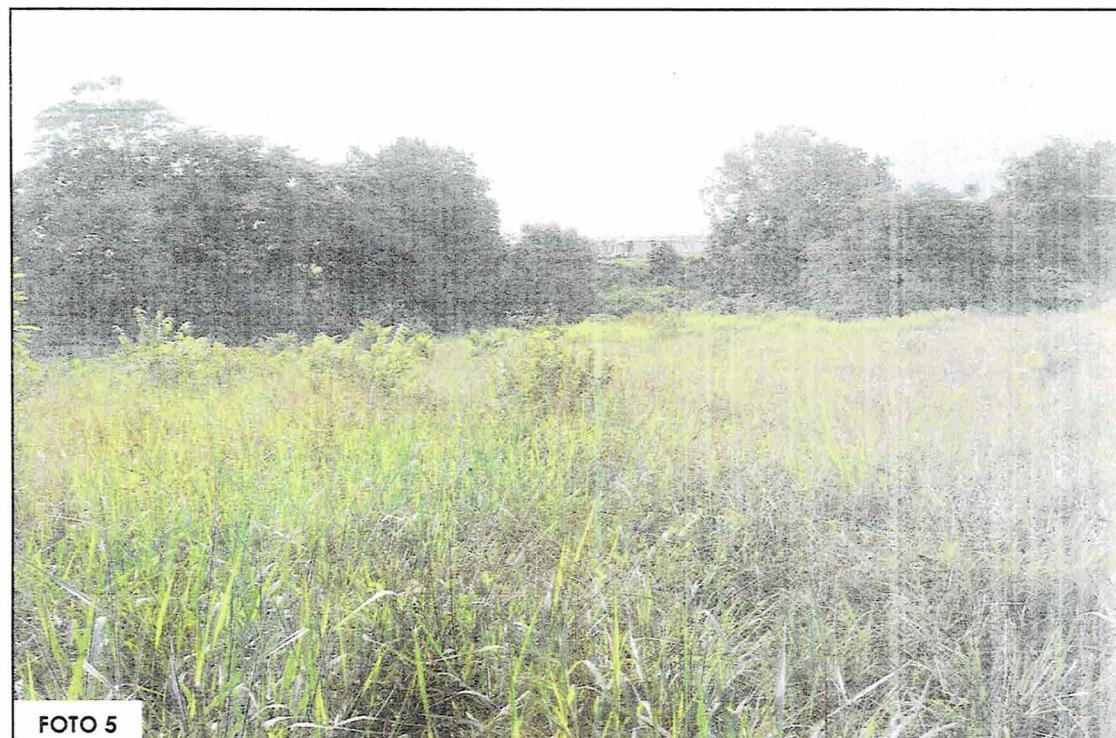
- En la parte más baja de la Finca está claramente una llanura a orillas del río Perequetecito, luego de la margen izquierda.
- La vegetación observada la componían árboles maduros de Guásimo, Espavé, Nance, algunas Palmas de corozo jóvenes, arbustos y rastrojos.

**FOTO 5. VISTA DE PARTE DE LA VEGETACIÓN LA PARTE MÁS BAJA DE LA FINCA,  
COLINDANTE CON EL RÍO PEREQUETECITO.**

- Respetar la servidumbre fluvial del río Perequetecito, con la cual colinda la finca con Folio Real 101452 y que se ha establecido a partir del estudio hidrológico hidráulico.

- Respetar el resultado del estudio hidrológico e hidráulico, para que a partir del nivel de aguas máximas extraordinarias (NAME), se construyan terracerías seguras contra inundaciones.

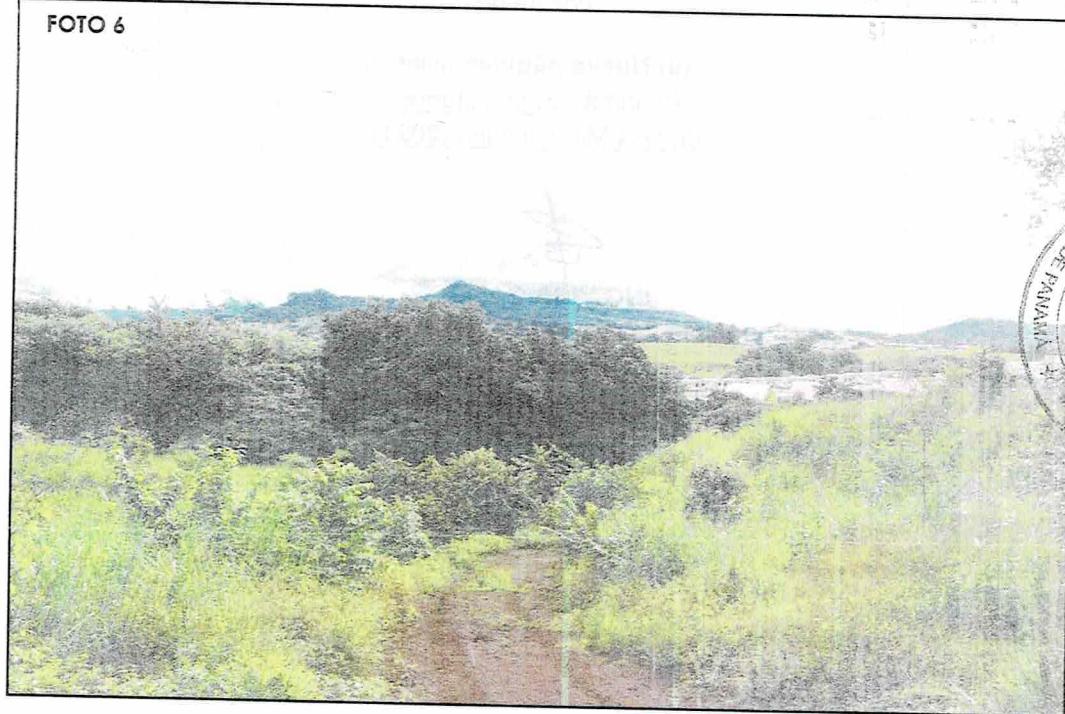
FOTO 6

**FOTO 6. VISTA DEL CAMINO HACIA LA PARTE BAJA DE LA FINCA, SE APRECIA LA TOPOGRAFÍA IRREGULAR Y LA VEGETACIÓN.**

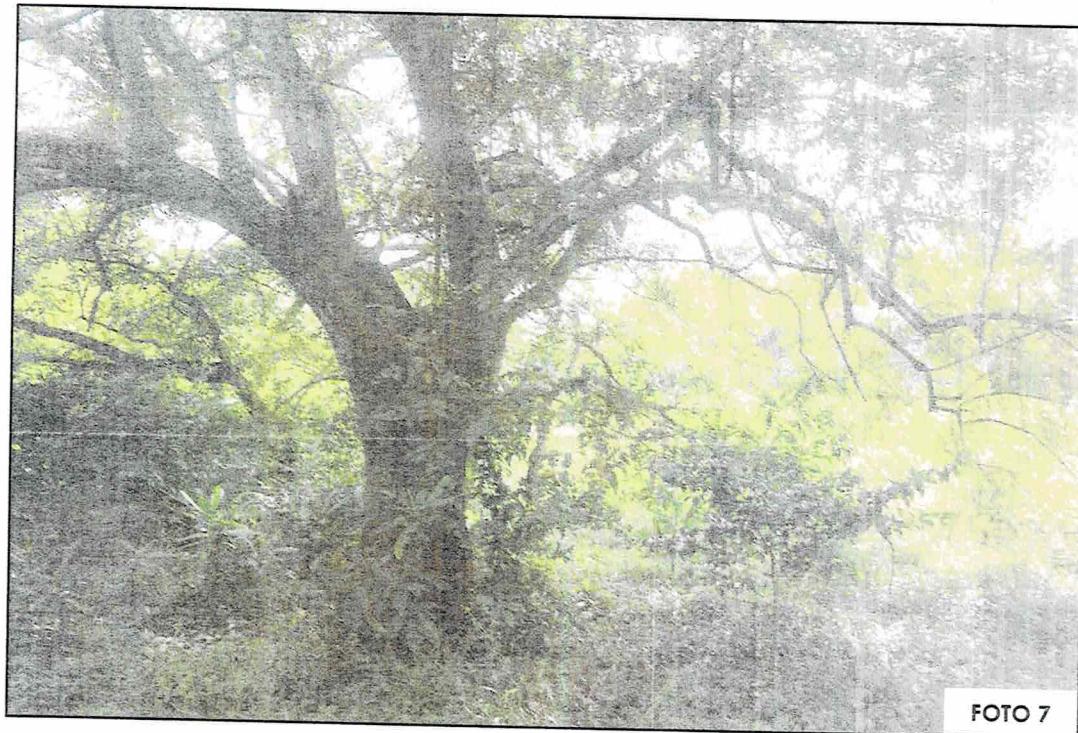
FOTO 7

**FOTO 7. PUNTO MÁS CERCANO AL RÍO AL QUE SE LLEGÓ EL DÍA DE LA INSPECCIÓN.**
