# REPORTE DE ANÁLISIS

## Consorcio Acciona Sabanitas II

### Ruido Ambiental

Empresa	Consortio Acciona Sabanitas II (Contratista IDAAN)
Actividad	Construcción
Proyecto	Tanque de Almacenamiento de Agua Potable Santa Rita Arriba y Línea de Conducción Santa Rita Eje 5 de la Potabilizadora de Sabanitas II.
Dirección	Sector Santa Rita Arriba, Corregimiento de Puerto Pilón y Sector Río Rita Norte, Corregimiento Nueva Providencia.
Contacto	Yeny Saucedo
Fecha de Muestreo	10/05/2021 - 10/07/2021
Fecha de emisión del informe	10/12/2021
No. de Informe	ACC-STA-RA-001
Procedimiento de muestreo	Q2-SE-PAM-302-PR1
No. de cotización

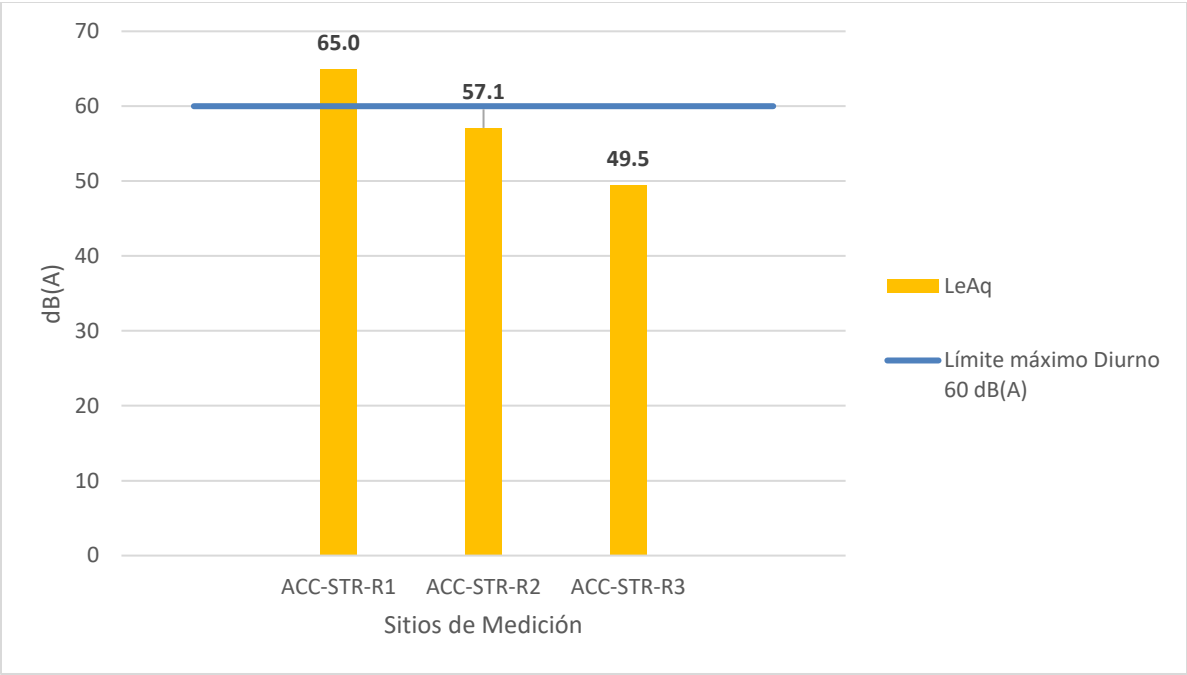
Gráfica No. 1

-Se realizaron tres mediciones de ruido ambiental por un periodo de una hora en horario diurno, las mediciones fueron realizadas en el sector Santa Rita Arriba, Corregimiento de Puerto Pílon y Sector Río Rita Norte, Corregimiento Nueva Providencia.

-La medición realizada en el sitio ACC-STR-R1 reportó 65.0 dB(A), valor que se encuentra por encima del nivel máximo permisible establecido por el D.E. de 15 de enero de 2004.

-La medición realizada en el sitio ACC-STR-R2 reportó un valor de 57.1 dB(A), valor que se encuentra por debajo del nivel máximo permisible establecido por el D.E. de 15 de enero de 2004.

-La medición realizada en el sitio ACC-STR-R3 reportó 49.5 dB(A), valor que se encuentra por debajo del nivel máximo permisible establecido por el D.E. de 15 de enero de 2004.

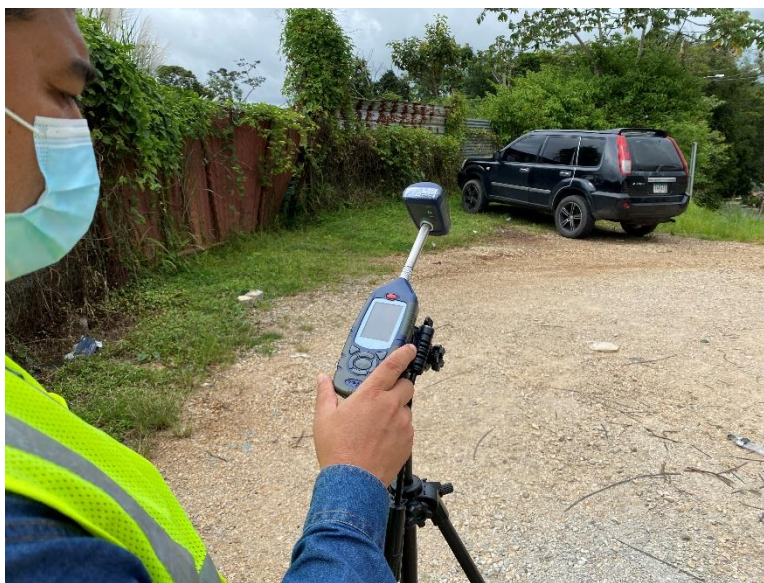
No. 1

En la fotografía se observa al personal técnico realizando la calibración del equipo de medición. Este procedimiento se realiza antes y después del periodo de medición.

ACC-STR-R1 – Río Rita Norte,  
Corregimiento de Nueva  
Providencia, a pocos metros de la  
vía Transmítica.

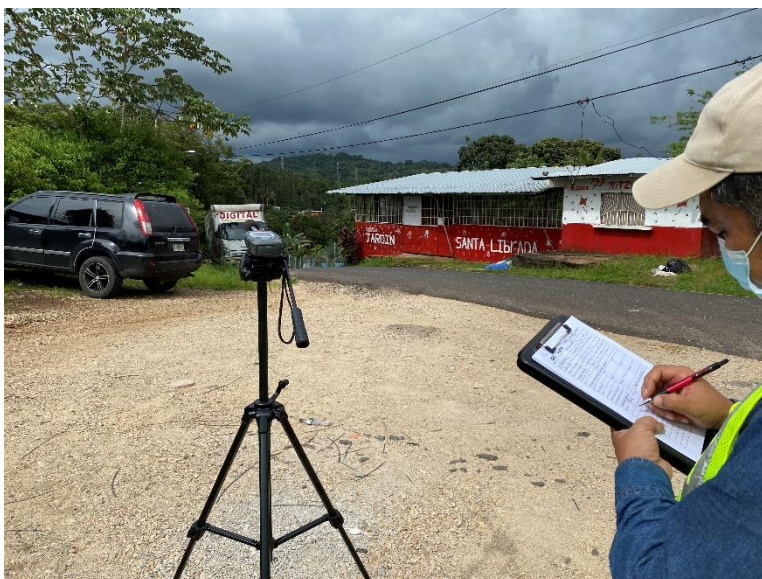
No. 2

En el formulario de campo se procede a registrar todo ruido percibido durante el periodo de medición.

ACC-STR-R1 – Río Rita Norte,  
Corregimiento de Nueva  
Providencia, a pocos metros de la  
vía Transmítica.

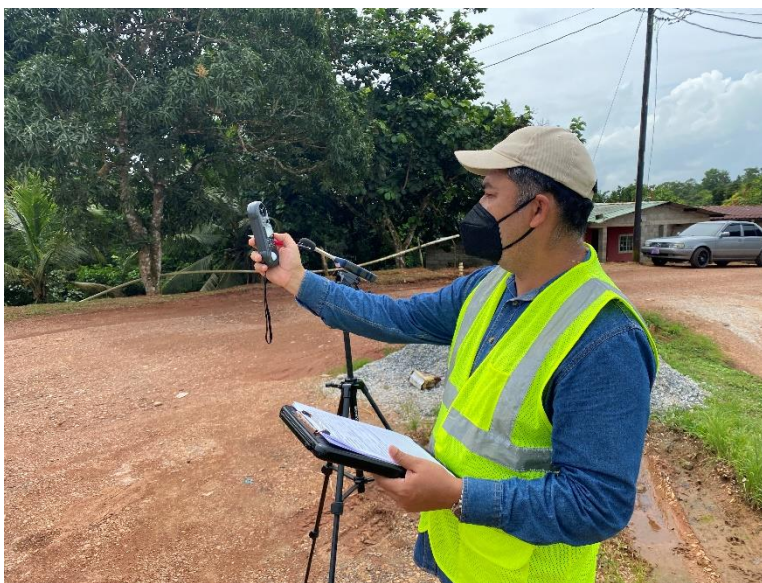
No. 3

En la fotografía se observa el momento en que se realiza las mediciones de temperatura, humedad relativa y velocidad del viento, utilizando un termo anemómetro.

ACC-STR-R2 – Eje 5 / Río Rita Norte, Corregimiento de Nueva Providencia.

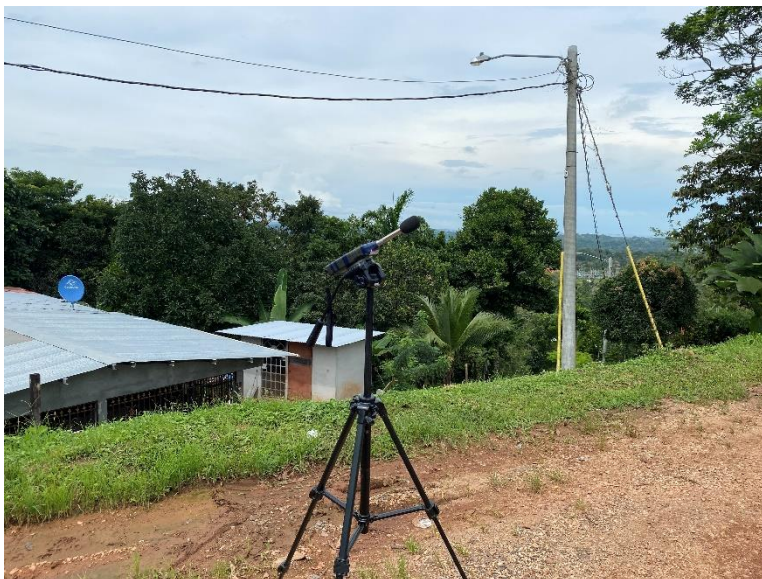
No. 4

Los ruidos que se percibieron durante la medición fue el de ladridos de perros, música de radio en una de las casas cercanas al sitio de medición, bocinas de vehículos, y carro con megáfono anunciando productos por el área de medición.

ACC-STR-R2 – Eje 5 / Río Rita Norte, Corregimiento de Nueva Providencia.

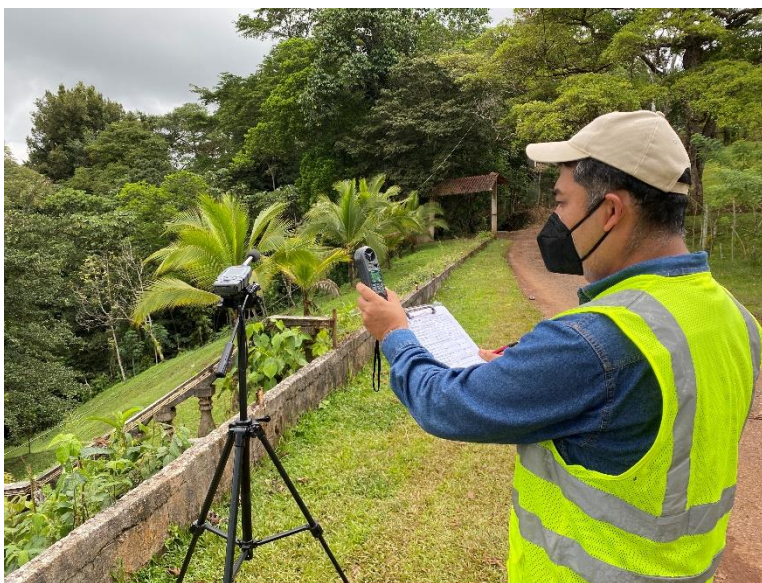
No. 5

En el formulario de campo se registra la información ambiental (temperatura, humedad relativa, velocidad del viento), y también la información del área (coordenadas y puntos colindantes al sitio de medición).

ACC-STR-R3 – Área del Tanque de Santa Rita Arriba, Corregimiento de Puerto Pílon.

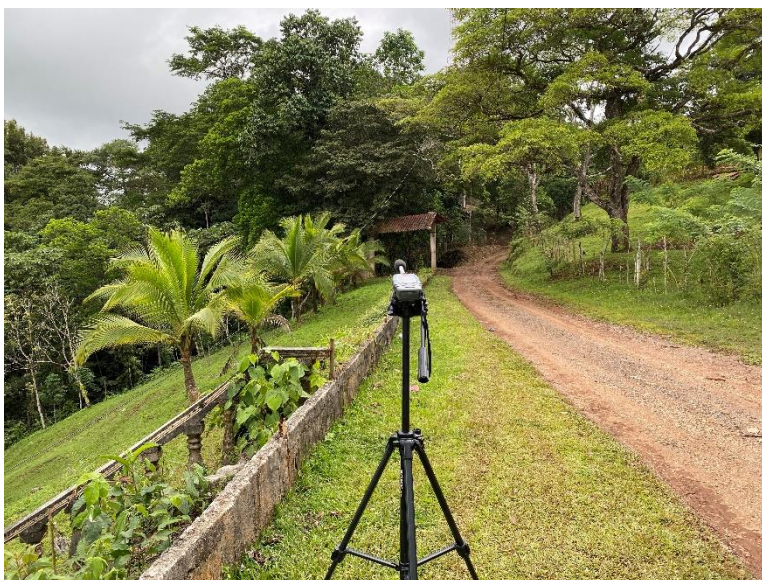
No. 6

En este sitio los ruidos percibidos fueron pocos, trinar de aves, vacas bramando y vehículo transitando por la vía.

ACC-STR-R3 – Área del Tanque de Santa Rita Arriba, Corregimiento de Puerto Pílon.
