**MEMORANDO
DSH-1451-2021**

ASUNTO: Informe Técnico del Estudio de Impacto Ambiental categoría II titulado
“URBANIZACIÓN PASEO DEL NORTE SEGUNDA ETAPA”

INFORME TÉCNICO No. 139-2021.

NOMBRE DEL PROYECTO	Proyecto Urbanización Paseo del Norte Segunda Etapa.
UBICACIÓN:	Corregimiento de Ernesto Córdoba, distrito de Panamá, provincia de Panamá.
FECHA DE INSPECCIÓN:	Jueves 02 de diciembre del 2021.
FECHA DE ELABORACIÓN DEL INFORME:	Miércoles 22 de diciembre del 2021.
PARTICIPANTES EN LA INSPECCIÓN:	<ul style="list-style-type: none">• Ricardo Anguizola (Ingeniería Avanzada)• Jorge Castillo (Ingeniería Avanzada)• Joaquín Pablo Díaz (Dir. Regional Panamá Norte- Ministerio de Ambiente)• Andrés Sosa (Grupo Residencial)• Idania Baule B. (IDAAN)• Juan de (Municipio)• Marlen Tello (Municipio)• Luis López (Municipio)• Florencio Ayarsa- Técnico en la Sección de Seguridad Hídrica (Ministerio de Ambiente – Panamá).• Rubina Castañedas- Técnico en la Sección de Seguridad Hídrica (Ministerio de Ambiente – Panamá).

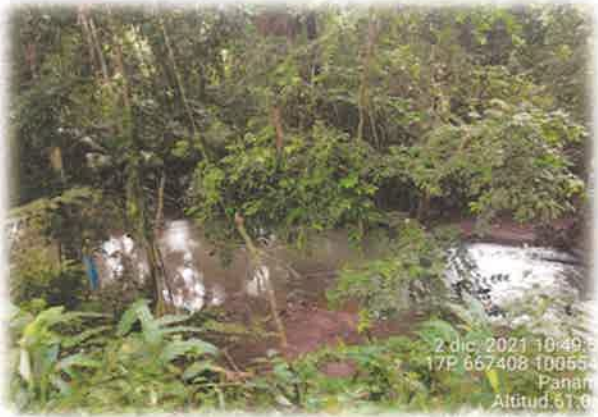
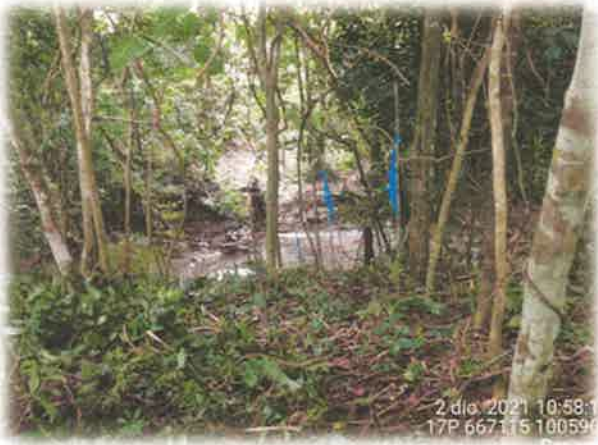
<p>Imagen N°1</p>

INFORMACIÓN DE LA INSPECCIÓN	
Consideraciones técnicas en cuanto a la fuente hídrica que colinda con el proyecto	
<p>Nos acercamos al sitio propuesto a desarrollar para realizar un recorrido por el área del proyecto se pudo comprobar que existe dentro del área del proyecto unos puntos marcados de tres jalones y que efectivamente el Proyecto mantiene colindancia con una sección de cuerpo de agua denominado quebrada La Pita.</p> <p>Por otra parte, es importante mencionar que La vegetación o bosque de galería existente alrededor de la fuente hídrica, se encuentra conformada por árboles y arbustos.</p>	<p>Evidencia Fotográfica:</p>

<p>Imagen N°2.</p> <p>Imagen N°1 y 2. Identificación de la Quebrada La Pita, a el mismo es contemplado en el plano presentado. Fuente: Inspección realizada el 02 de diciembre de 2021.</p>

- Que dentro del área del proyecto se observó un curso de agua, que por sus características y vegetación existente da indicios de ser un drenaje natural denominado “quebrada La Pita”.

- Que el área de protección de la Quebrada la Pita, colinda efectivamente con el EsIA denominado Proyecto Urbanización Paseo del Norte Segunda Etapa, el cual se pudo observar que la zona no ha sido intervenida.

- Que al momento de la inspección la Quebrada La Pita, en dicho punto de colindancia se mostró caudal constante y una coloración clara.
- Se deberá establecer la respectiva área de protección de la Quebrada la Pita, para dar cumplimiento a lo establecido en la Ley 1 de 3 de febrero de 1994 y contribuir con el enriquecimiento de la vegetación existente en la zona contigua al cauce, con la finalidad de protección y conservación del cauce natural.

- Incluir en el plano correspondiente el cuerpo de agua (Quebrada S/N), con los 10 metros de área de protección, para dar cumplimiento a lo establecido en la Ley 1 de 3 de febrero de 1994.

- Dar cumplimiento a la conservación de las fuentes hídricas y respetar el área de protección considerando el ancho del cauce de los cuerpos de agua presentes en el alineamiento del camino, dejando a ambos lados una franja de bosque igual o mayor al ancho del cauce que en ningún caso será menor de diez (10) metros, medidos de la parte superior del talud hacia dentro del proyecto, en cumplimiento del numeral 2 del artículo 23 de la ley 1 de 3 de febrero de 1994 “por la cual se establece la Legislación Forestal en la República de Panamá y se dictan otras Disposiciones”.
