PROYECTO:
“VILLA SICILIA”
PROMOTOR:
INMOBILIARIA SV,
S.A.

**MODIFICACIÓN
DEL ESTUDIO DE
IMPACTO
AMBIENTAL,
CATEGORÍA I**

Corregimiento de Boquerón, distrito de Boquerón,
provincia de Chiriquí

ESTUDIO HIDRÁULICO HIDROLÓGICO DE LA

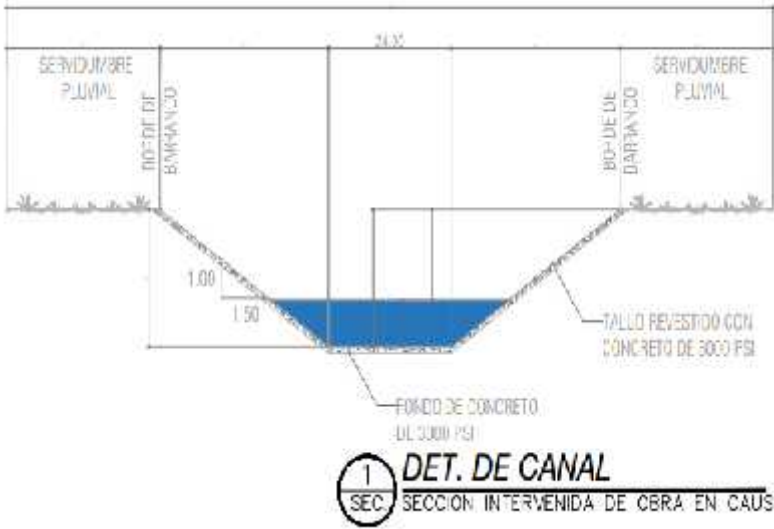
<p>DET. DE CANAL SECCIÓN INTERVENIDA DE OBRA EN CAUCE</p> <p>Imagen 1. Sección típica de la sección (intervenida de obra en cauce). Fuente: Planos del proyecto</p> <p>Corresponde a unos 165 metros lineales. Donde se tiene la construcción de 150.00 metros lineales del canal trapezoidal con aletas o taludes con pendiente 1.50:1 de 2.20 m de alto revestidos de concreto con matacán repellido y una losa de hormigón 2.40 metros de ancho en el fondo del canal y unos</p>

ALCANCE DEL ESTUDIO DE IMPACTO AMBIENTAL APROBADO	DESCRIPCIÓN DE LA MODIFICACIÓN A REALIZAR
	<p>15.00 metros lineales en tierra conformados y compactados para darle firmeza a los taludes a ambos lados del canal, para posteriormente revestirlos de concreto.</p> <p>➤ SECCIÓN NO INTERVENIDA EN CAUCE</p>   <p>Imagen 2. Sección típica de la sección (no intervenida de obra en cauce). Fuente: Planos del proyecto</p> <p>Esta sección ha considerado una longitud de 35.00 metros lineales aguas abajo, donde se pretende realizar la conformación de bordos o taludes en tierra con pendiente 1.50:1 de 2.20 m</p>

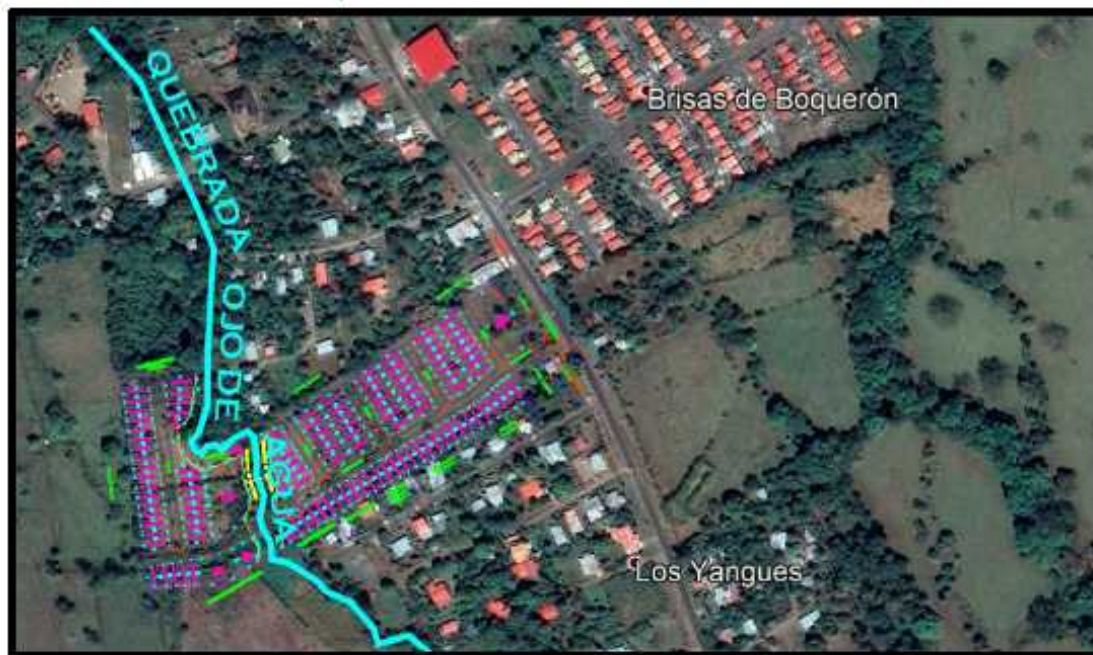
Ilustración 1: Ubicación Del Proyecto Villa Sicilia Y La Quebrada Ojo de Agua

El proyecto contempla la construcción de 109 lotes de viviendas de 200 m² aproximadamente y un lote comercial de 1700 m² aproximadamente.

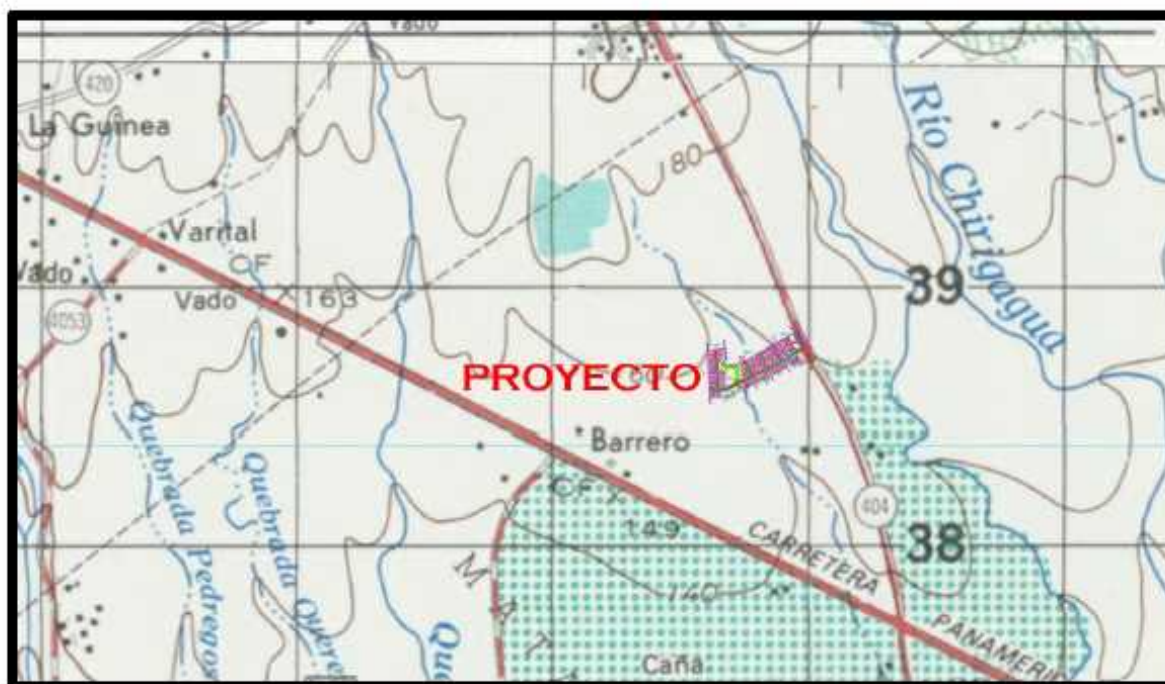
Ilustración 2: Proyecto Ubicado En Hojas Del Tommy Guardia

La cuenca tiene una longitud total de 1650 m (1.65 Km.), una elevación máxima de 190 msnm y una elevación mínima de 155 msnm. Esto nos produce una diferencia de elevación de 35 m, lo cual da una pendiente promedio de 2.12% o 0.0212 m/m hasta su llegada al proyecto.

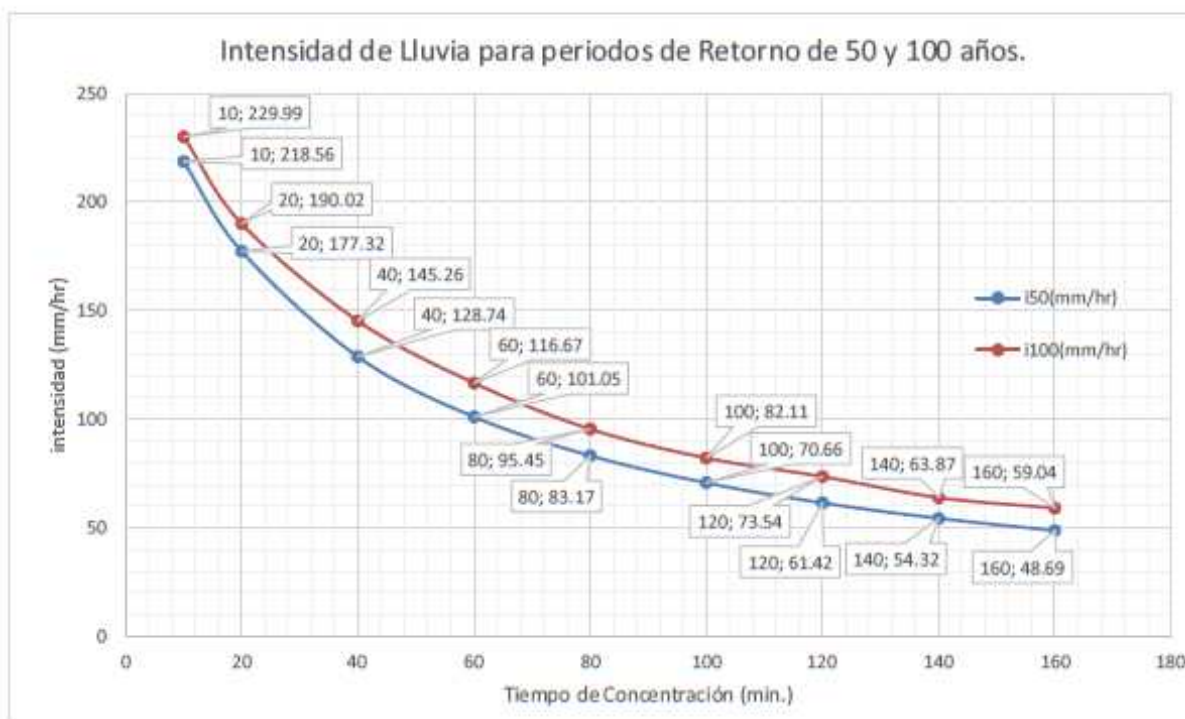
Ilustración 5: CURVAS IDF PARA 50 Y 100 AÑOS

Tc(min)	i ₅₀ (mm/hr)	i ₁₀₀ (mm/hr)
10	218.56	229.99
20	177.32	190.02
40	128.74	145.26
60	101.05	116.67
80	83.17	95.45
100	70.66	82.11
120	61.42	73.54
140	54.32	63.87
160	48.69	59.04

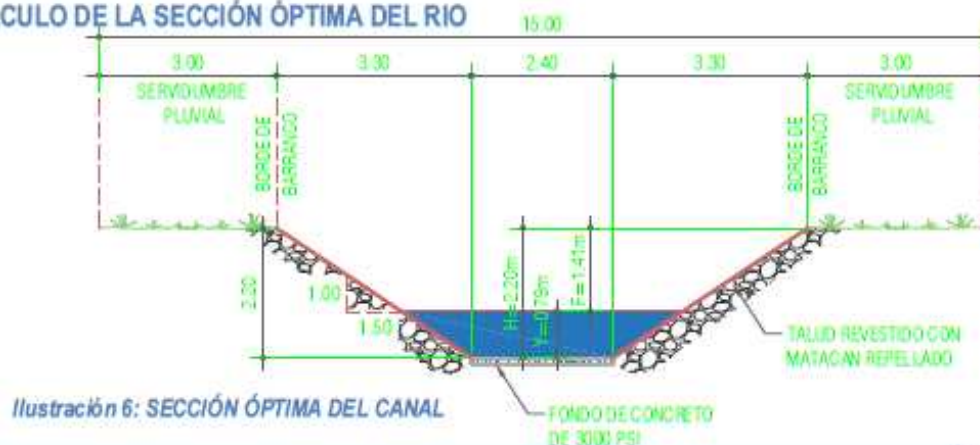
A. CALCULO DE LA SECCIÓN ÓPTIMA DEL RIO

Se utilizará una relación de $m=1.50$ que es lo máximo recomendado por el MOP para rellenos.

También se utilizará una base de canal de 2.40 m que es la dimensión aproximada de ancho de valle de los equipos que se utilizaran para la construcción del canal.

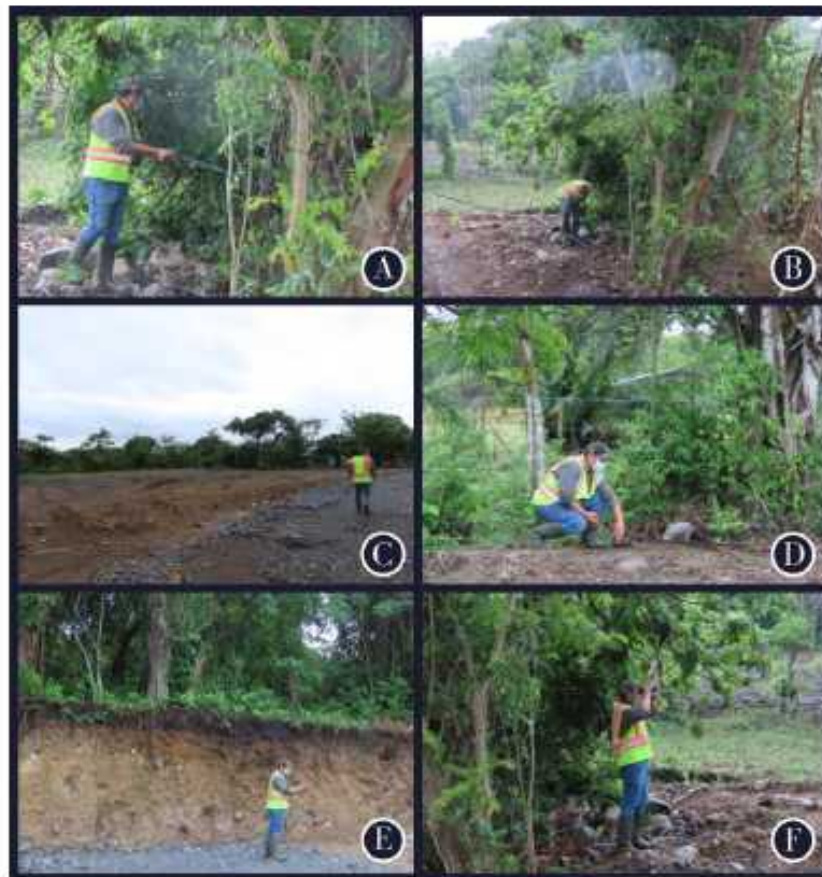
Figura 3. Métodos para el registro de la fauna en el proyecto residencial Villa Sicilia. Mayo 2021. **A-B)** Búsquedas herpetológicas; **C-E)** Búsquedas de huellas de mamíferos; **F)** Avistamiento de aves.

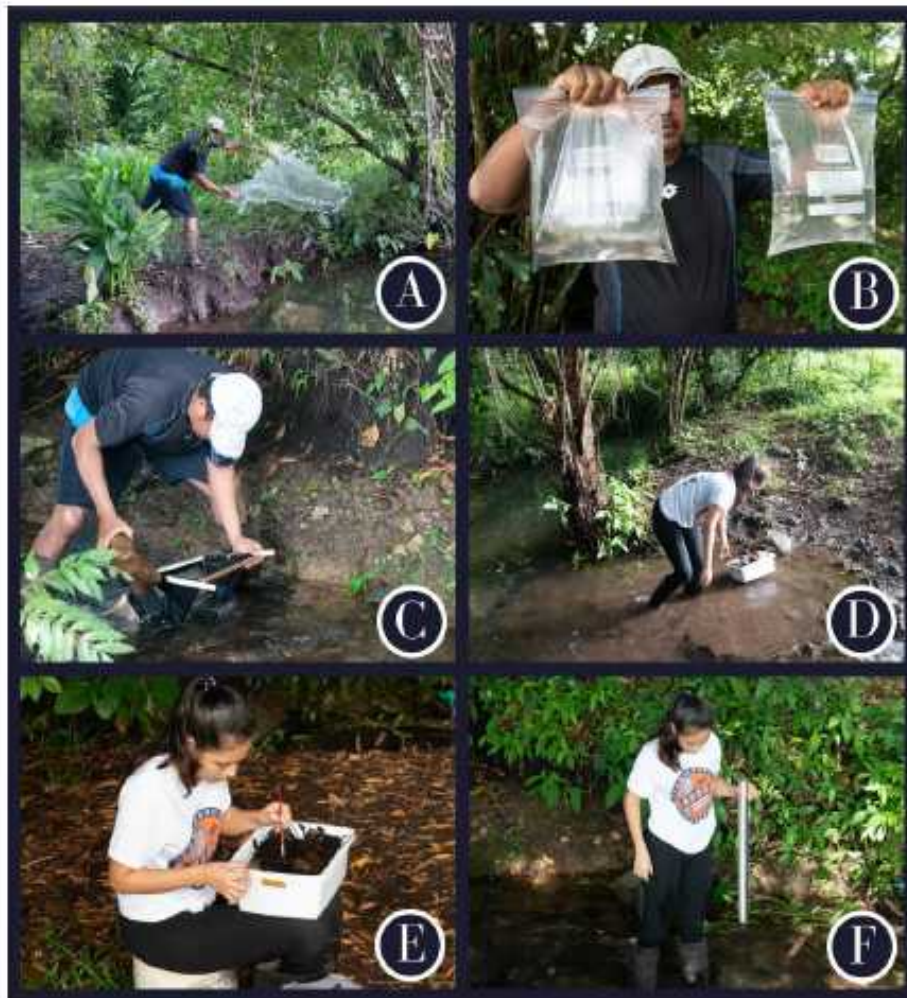
La recolección de los macroinvertebrados se realizó empleando una red tipo D con ojo de malla de 500 micras. La red D se colocó en el fondo, y se procedió con la remoción del sustrato con los pies, lo que permitió que los organismos quedaran atrapados en la red, posteriormente se utilizó un cuadrante de 50 cm x 50 cm acompañado de una red Surber, el muestreo consistió en ubicar rocas en los rápidos, y coleccionar las rocas que quedaran dentro del cuadrante, cada roca fue revisada para coleccionar los organismos adheridos a ellas (Foto 4).

Foto 4. Actividades de muestreo de fauna acuática en el área de estudio. A y B) Muestreo de peces; C, D, y E) Muestreo de macroinvertebrados; F) Medición de la turbiedad del agua.

Adicional a esto, se colectó y reviso la hojarasca acumulada y las macrófitas sumergidas. Este procedimiento se realizó tres veces en un recorrido de 2m, por lo que el esfuerzo de muestreo correspondió (Comejo et al., 2017). También, fue revisado el material vegetal ubicado en pozas de agua. Posteriormente, el material se colocó en envases plásticos con alcohol al 96% para su posterior identificación.
