ANEXO 6-2

RESULTADOS DE LABORATORIO

INFORME DE RESULTADOS DE MONITOREO DE CALIDAD DE SUELO

**ELABORACIÓN DE UN ESTUDIO DE IMPACTO AMBIENTAL
CATEGORÍA III, PARA EL PROYECTO DE CRUCE DE LA LÍNEA 3
POR DEBAJO DEL CANAL DE PANAMÁ, MISMO QUE SERÁ
PRESENTADO ANTE EL MINISTERIO DE AMBIENTE PARA
EVALUACIÓN Y APROBACIÓN.**

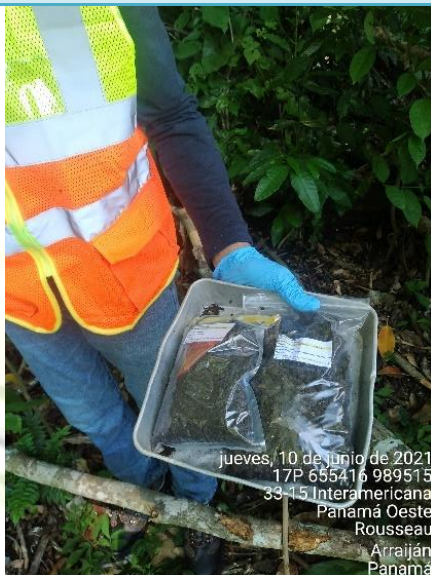
FOTO 1. Colecta de muestra

4.1 PUNTO 1: EM1B-SUELO

Muestra de suelo colectada en el área de campamento Oeste 5K+800. Clima Soleado durante el muestreo.

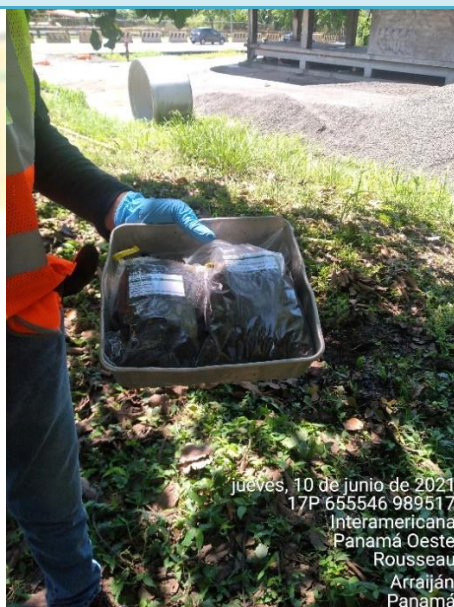
FOTO 2. Colecta de muestra

4.2. PUNTO 2: EM4-SUELO

Muestra de suelo colectada en la antigua estación de bombeo de hidrocarburos. Clima Soleado durante el muestreo.

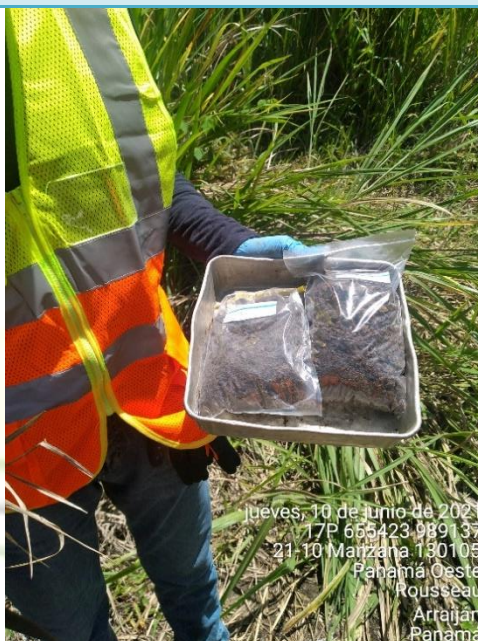
FOTO 3. Colecta de muestra

4.3. PUNTO 3: EM5-SUELO	COORDENADAS (UTM)	N:989137 E:655423
--------------------------------	--------------------------	------------------------------------

Muestra de suelo colectada en el área de patio de tanques. Clima Soleado durante el muestreo.

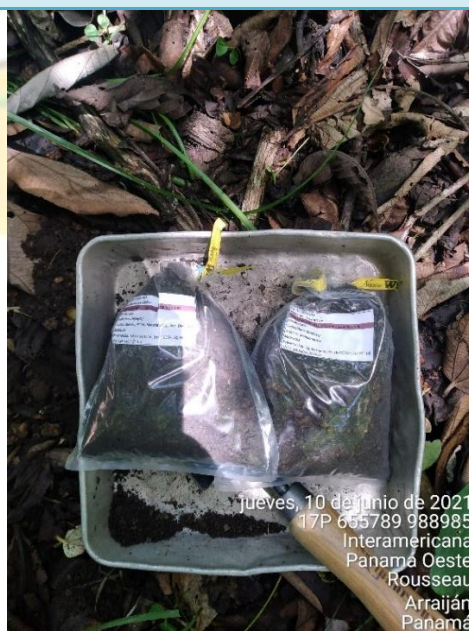
FOTO 4. Colecta de muestra

4.4. PUNTO 4: EM6-SUELO	COORDENADAS (UTM)	N:988985 E:655789
--------------------------------	--------------------------	------------------------------------

Muestra de suelo colectada en el área del campamento oeste 5k+200. Clima Soleado durante el muestreo.

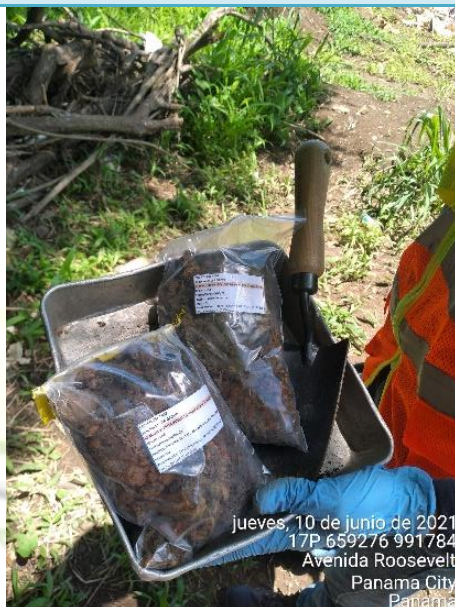
FOTO 5. Colecta de muestra

4.5. PUNTO 5: EM14-SUELO	COORDENADAS (UTM)	N:991784 E:659276
---------------------------------	--------------------------	------------------------------------

Muestra de suelo colectada en el área de trinchera este (zona de transición). Clima Soleado durante el muestreo.

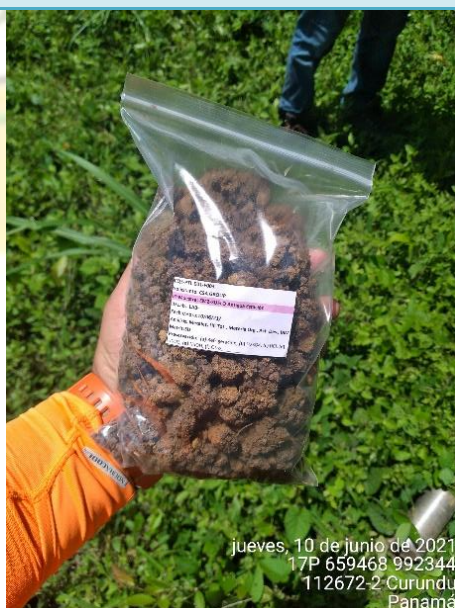
FOTO 6. Colecta de muestra

4.6. PUNTO 6: EM16-SUELO	COORDENADAS (UTM)	N:992344 E:659468
---------------------------------	--------------------------	------------------------------------

Muestra de suelo colectada en el área de trinchera este. Clima Soleado durante el muestreo.

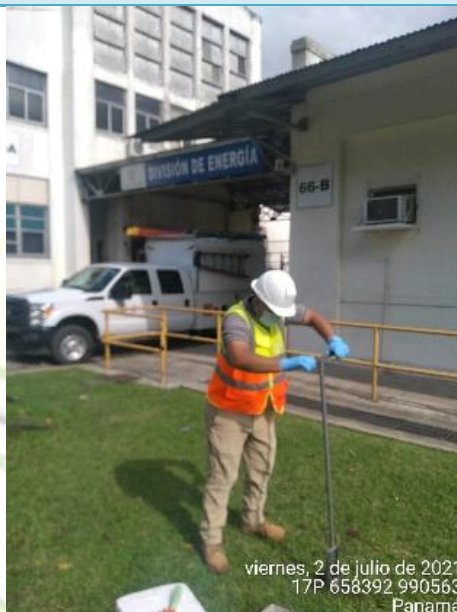
FOTO 1. Colecta de muestra

4.1 PUNTO 1: EM 10 – SUELO-01

Muestra de suelo colectada al lado del edificio de la división eléctrica #66B ACP, área cubierta de grama. Clima Soleado durante el muestreo.

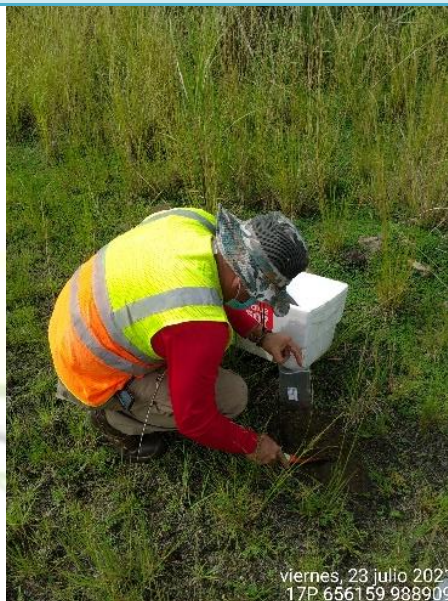
FOTO 1. Colecta de muestra

4.1 PUNTO 1: EM 8B Sitio de disposición de Farfán (Campamento 4K+600)

Muestra de suelo colectada en el área del sitio de disposición de farfán. Clima Soleado durante el muestreo.

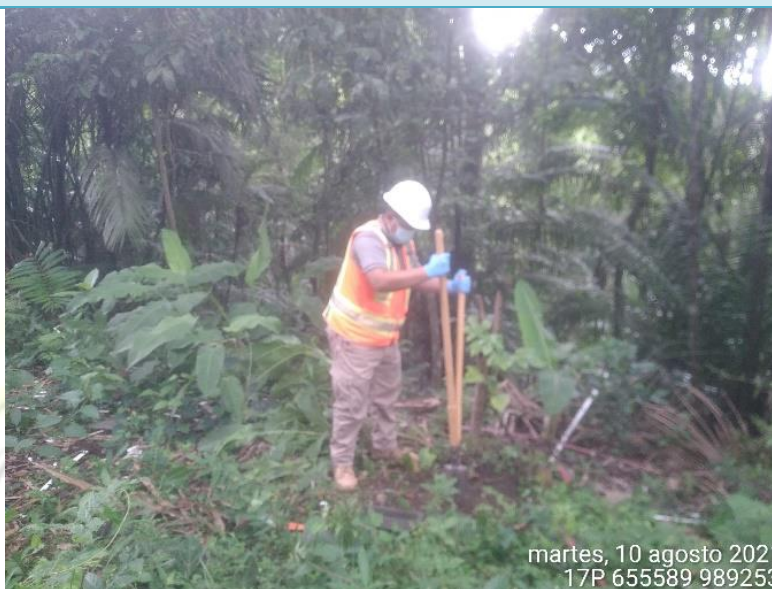
FOTO 1. Colecta de muestra

Muestra de suelo colectada en el área de las tuberías de hidrocarburos abandonadas, entre el campamento 5k+200 y 5k+800. Clima Soleado durante el muestreo.

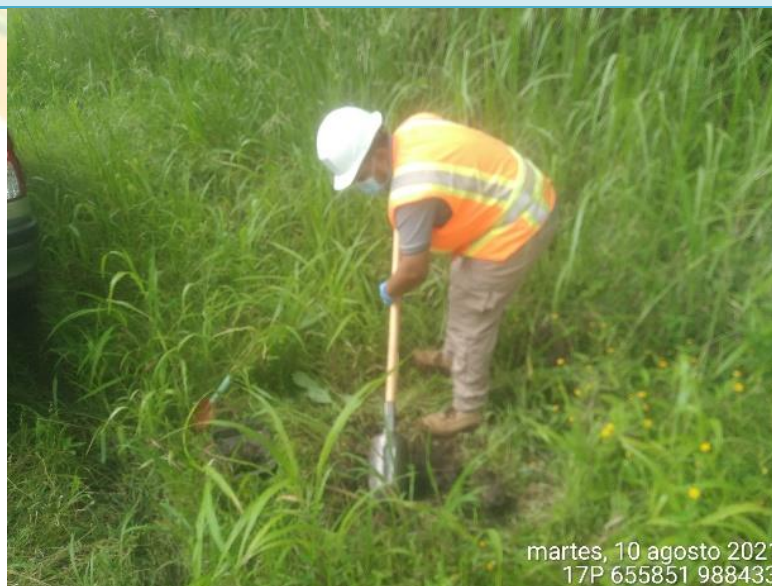
FOTO 2. Colecta de muestra

4.2. PUNTO 2: EM8F -SUELO

Muestra de suelo colectada en el Sitio de disposición de material excedente de Farfán. Clima Soleado durante el muestreo.

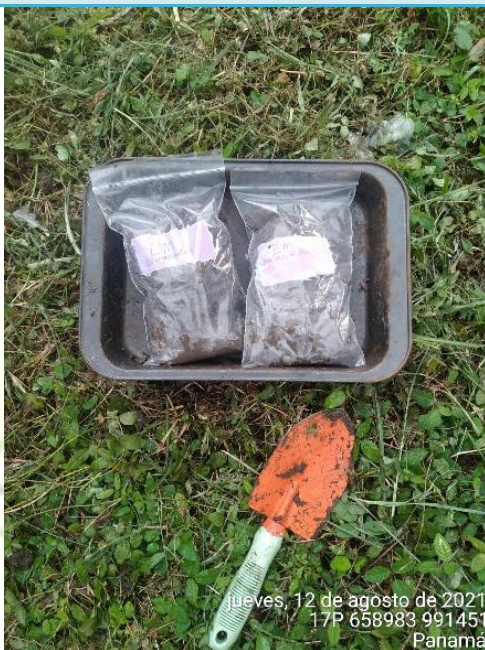
FOTO 3. Colecta de muestra

4.3. PUNTO 3: EM8A -SUELO	COORDENADAS (UTM)	N:991417 E:658934
----------------------------------	--------------------------	------------------------------

Muestra de suelo colectada en el área de rampa de acceso a Albrook Mall. Clima Soleado durante el muestreo.
