### INFORME DE MONITOREO DE RUIDO AMBIENTAL

# **INFORME DE MONITOREO RUIDO AMBIENTAL**

**LÍNEA BASE**

<b>Empresa</b>	CSA GROUP
<b>Nombre del Proyecto</b>	ELABORACIÓN DE UN ESTUDIO DE IMPACTO AMBIENTAL CATEGORÍA III, PARA EL PROYECTO DE CRUCE DE LA LÍNEA 3 POR DEBAJO DEL CANAL DE PANAMÁ, MISMO QUE SERÁ PRESENTADO ANTE EL MINISTERIO DE AMBIENTE PARA EVALUACIÓN Y APROBACIÓN.
<b>Ubicación</b>	Canal de Panamá
<b>Contraparte Técnica</b>	Ing. María Lee
<b>Fecha de Medición</b>	Mayo – Julio de 2021
<b>Metodología</b>	ISO 1996-2:2009
<b>Norma Aplicable</b>	Decreto Ejecutivo N° 1 del 2004
<b>Objetivos</b>	Determinar los niveles de ruido ambiental en las estaciones de monitoreo, para comparar este resultado contra el límite permisible establecido en la norma aplicable.

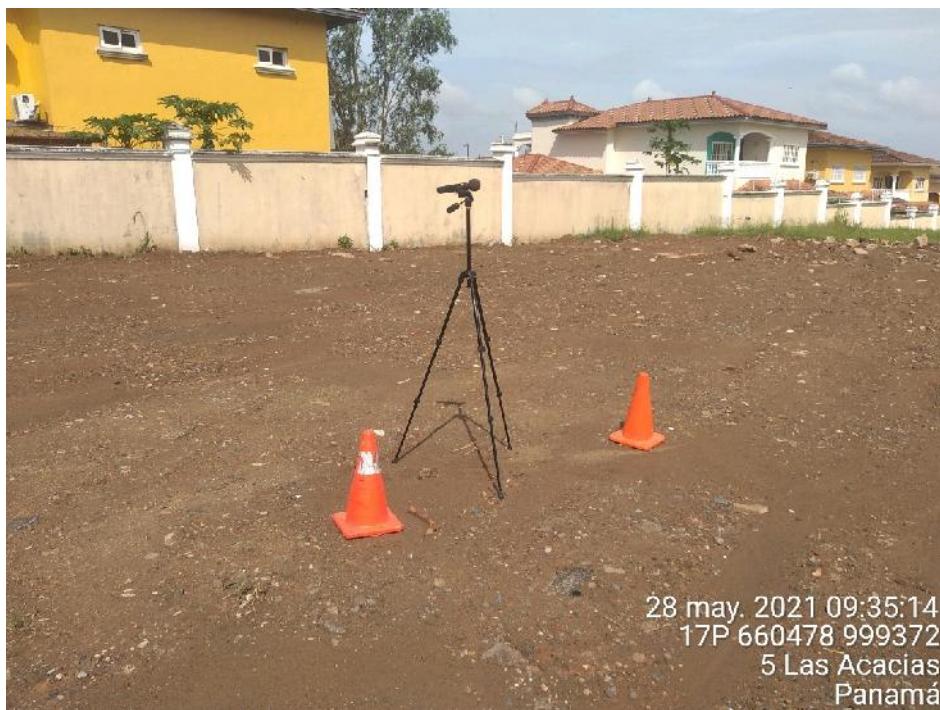
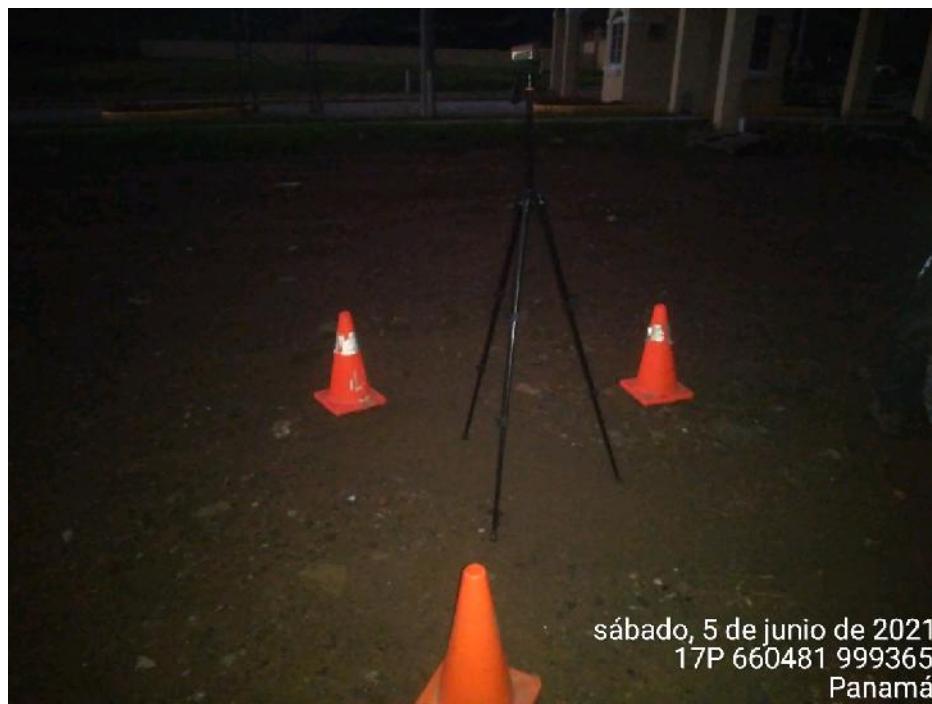
**EM17A – Urbanización Rainforest Village**

Coordenadas	Descripción/Observaciones
<b>EM17A</b> Urbanización Rainforest Village	N: 999371 E: 660486	Se ubicó dentro del proyecto Rainforest Village en un área abierta con una superficie de tierra, se observó actividad de construcción de viviendas (dúplex). Se observó equipos pesados como retroexcavadora y palas. Esta actividad solo es en horario laborable.
<b>EM15</b> Instituto Superior de Formación Profesional Aeronáutica	N: 991822 E: 659358	Este punto de monitoreo se ubicó dentro de un lote baldío en las instalaciones (ISFPA), es un área abierta con una superficie de tierra y herbazal. Se observaron actividades cerca como el tráfico en la vía Corredor Norte y patios de equipos de transporte.
<b>EM2</b> Urbanización Villas de Howard #1	N: 988807 E: 655062	Ambas estaciones de monitoreo se colocaron dentro de Villas de Howard, estas áreas están rodeada de viviendas.
<b>EM3</b> Urbanización Villas de Howard #2	N: 989246 E: 654947	Se observó paso ocasional de vehículos al salir y entrar hacia otras residencias del área.

Estación	Promedio dB(A)			Decreto Ejecutivo 1 de 2004 Leq dB(A)	Observaciones
	L <sub>max</sub>	L <sub>min</sub>	L <sub>Aeq</sub>		
<b>EM17A</b> Urbanización Rainforest Village 28-mayo-21	85.0	55.6	64.3	60	Se observó actividades de construcción (Dúplex), ruido de pala martillo al golpear rocas, paso ocasional de retroexcavadora al pasar por garita, ruido de herramienta manuales (martillo), paso ocasional de avionetas.
<b>EM17A</b> Urbanización Rainforest Village 5-junio-21	81.0	50.9	61.1		Se observó poca actividad de construcción de duplex lo cual se percibieron ruido de trabajadores conversando, ruido de herramientas manuales (martillo).
<b>EM15</b> Instituto Superior de Formación Profesional Aeronáutica 28-mayo-21	74.8	51.2	57.5	60	Este punto está a metros del corredor norte colindando con Albrook mall, lo cual se percibe el ruido de fondo del tráfico constantes de vehículos y equipos pesados. Ruido ocasional de avionetas

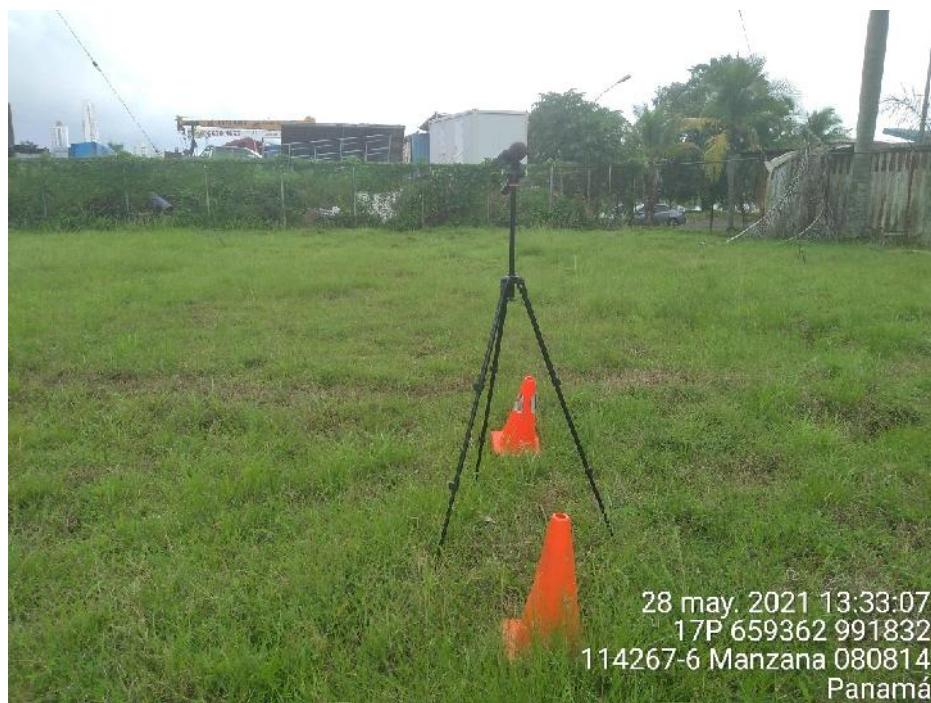
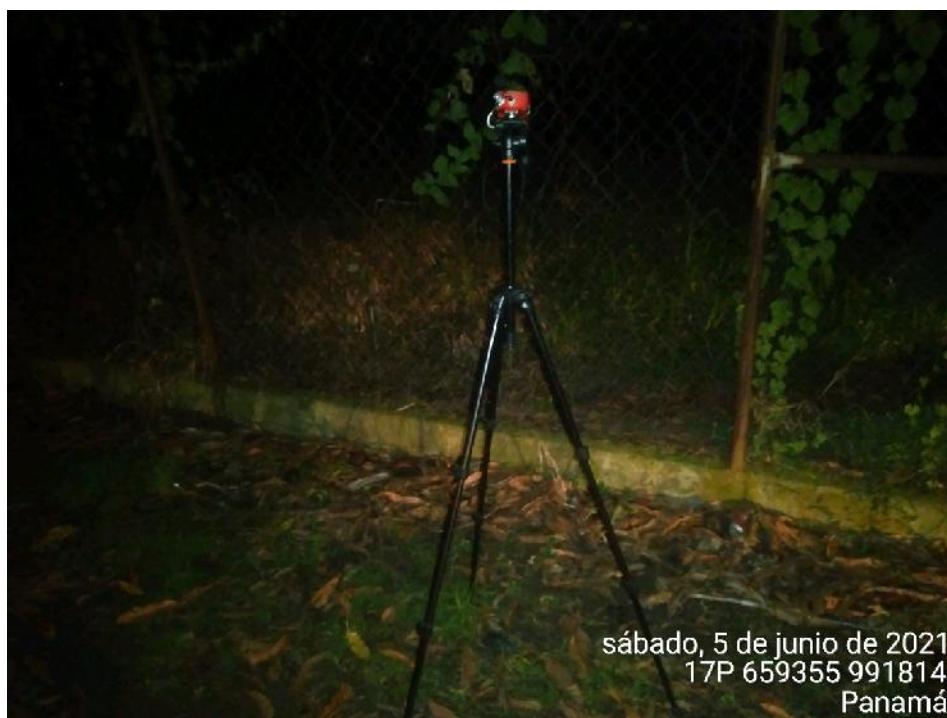
**EM15 - Instituto Superior de Formación Profesional Aeronáutica**

<b>EM15</b> Instituto Superior de Formación Profesional Aeronáutica 30-mayo-21	79.4	52.7	57.9		Se percibió ruido del paso equipo pesado y liviano.
<b>EM2</b> Urbanización Villas de Howard #1 10-junio-21	79.1	52.4	58.0	60	Ambas mediciones se percibieron ruido de autos ocasional hacia otras residencias, ladridos de perros y paso ocasional de aviones.
<b>EM2</b> Urbanización Villas de Howard #1 12-junio-21	80.3	53.1	58.5

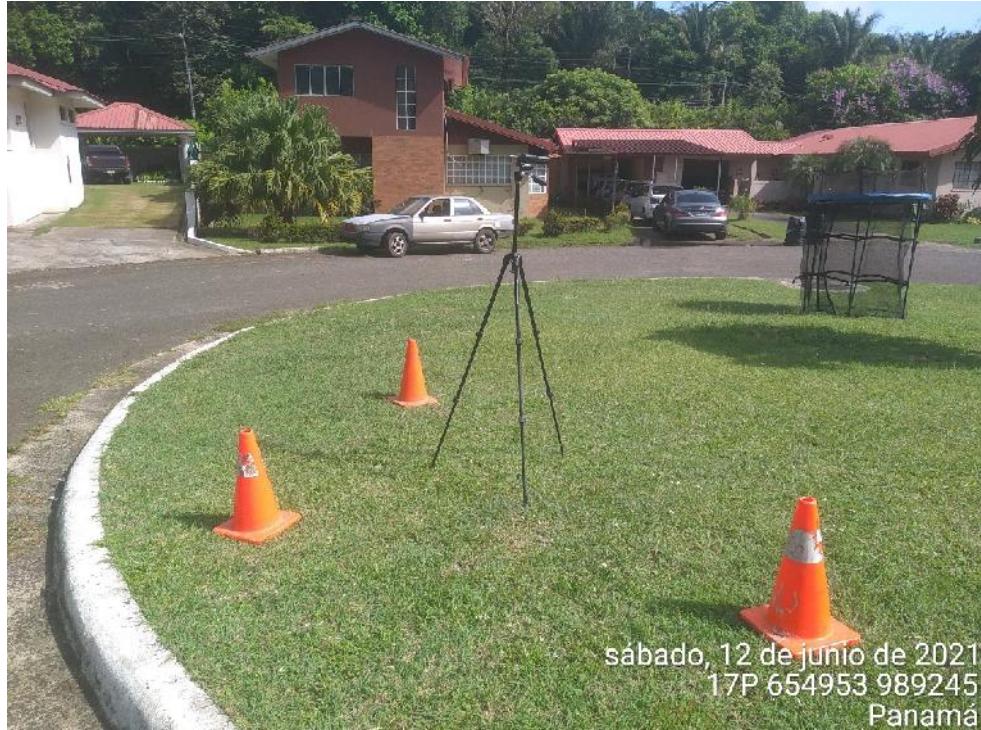
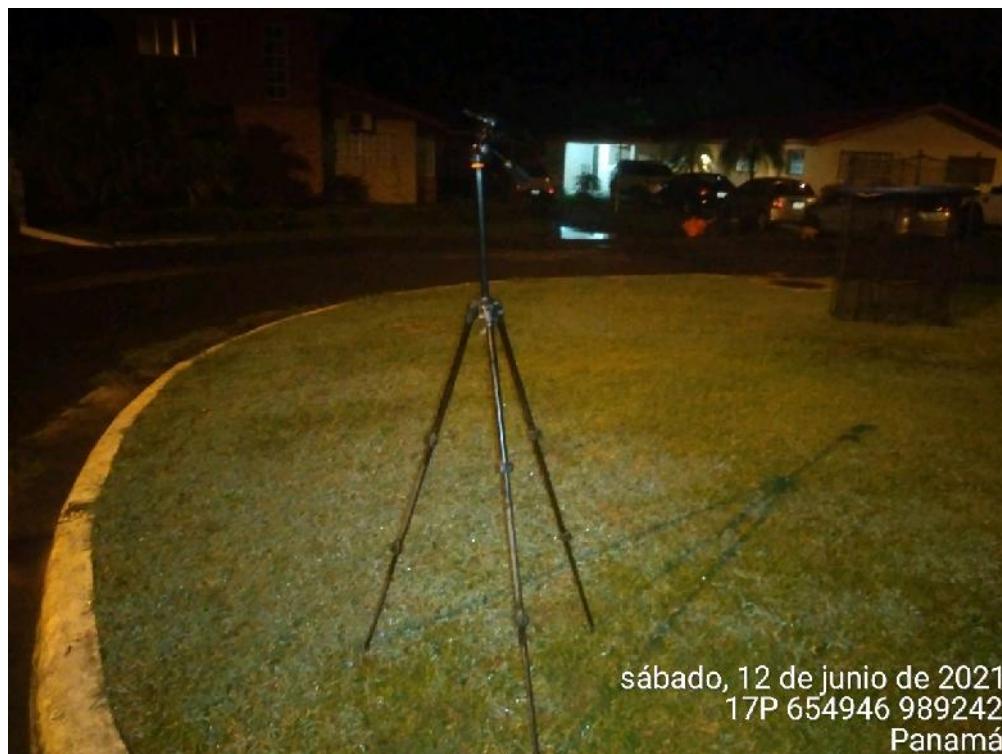
### EM3 - Urbanización Villas de Howard #2

<b>EM3</b> Urbanización Villas de Howard #2 10-junio-21	80.3	52.9	58.6	<b>60</b>	Ambas mediciones se percibieron ruido de autos ocasional hacia otras residencias, ladridos de perros.
<b>EM3</b> Urbanización Villas de Howard #2 12-junio-21	82.6	54.2	59.1		
<b>EM1B</b> Campamento Oeste 5K+800 10-junio-21	78.0	53.3	57.5	<b>60</b>	Ambas mediciones se percibe el ruido de fondo constante de equipos pesados y liviano carretera Panamericana (área de Farfán), ruido de ramas de árboles producida por fuerte brisa.
<b>EM1B</b> Campamento Oeste 5K+800 12-junio-21	79.1	53.7	57.8		
<b>EM6</b> Campamento Oeste 5K+200 10-junio-21	76.6	53.8	57.8	<b>60</b>	Ambas mediciones se percibe el ruido de fondo constante de equipos pesados y liviano carretera Panamericana (área de Farfán), ruido de ramas de árboles producida por fuerte brisas.
<b>EM6</b> Campamento Oeste 5K+200 12-junio-21	79.7	54.7	58.5		
<b>EM11</b> Edificio 69 ACP 02-julio-21	93.5	59.1	64.6	<b>60</b>	Este punto es bastante transitado por la Ave. Ascanio Arosemena que es bien transitada por equipos pesados y liviano de manera constante.

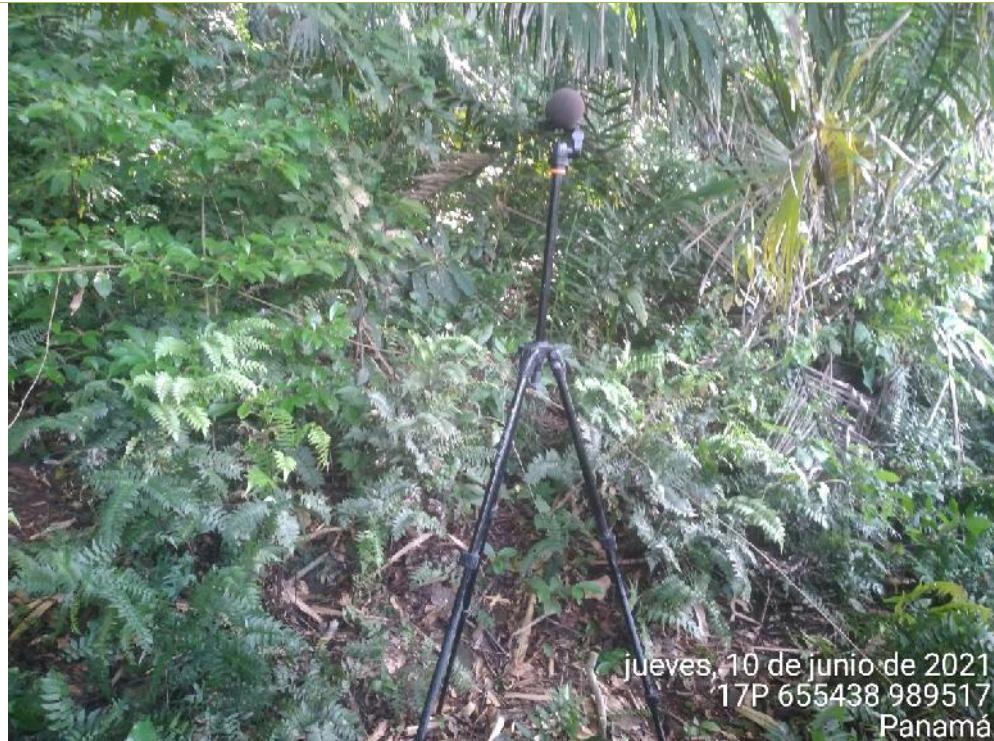
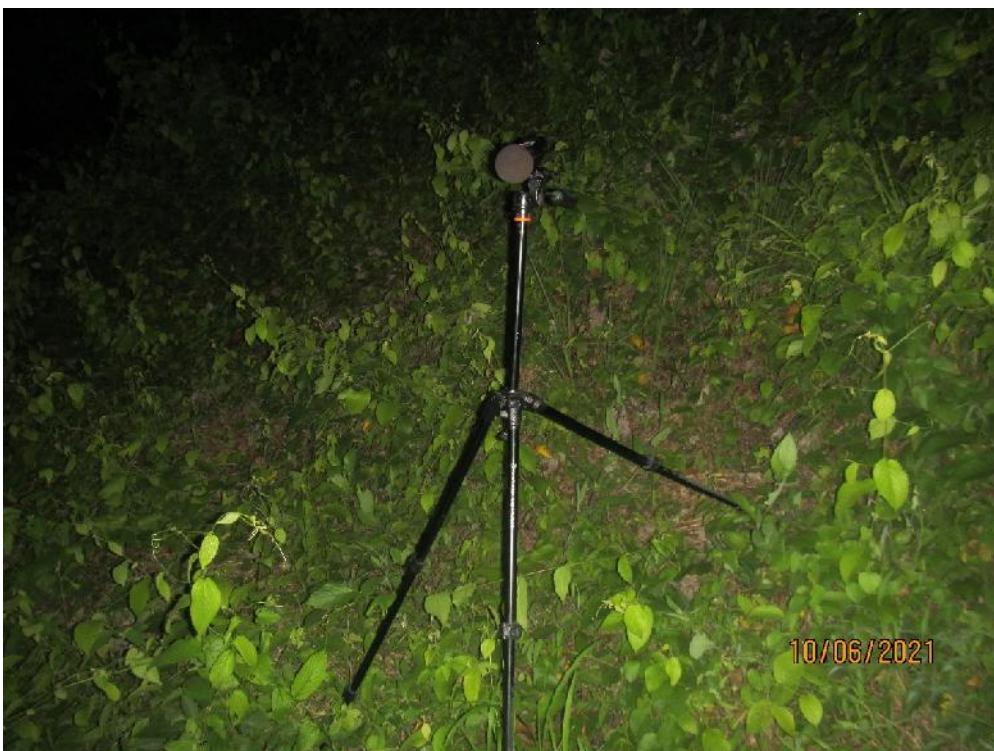
**EM1B – Campamento Oeste 5K+800**

<b>EM1B</b> Campamento Oeste 5K+800	N: 989479 E: 655464	Se ubicó en un área boscosa cercana de la antigua estación de bombeo de hidrocarburos y la carretera

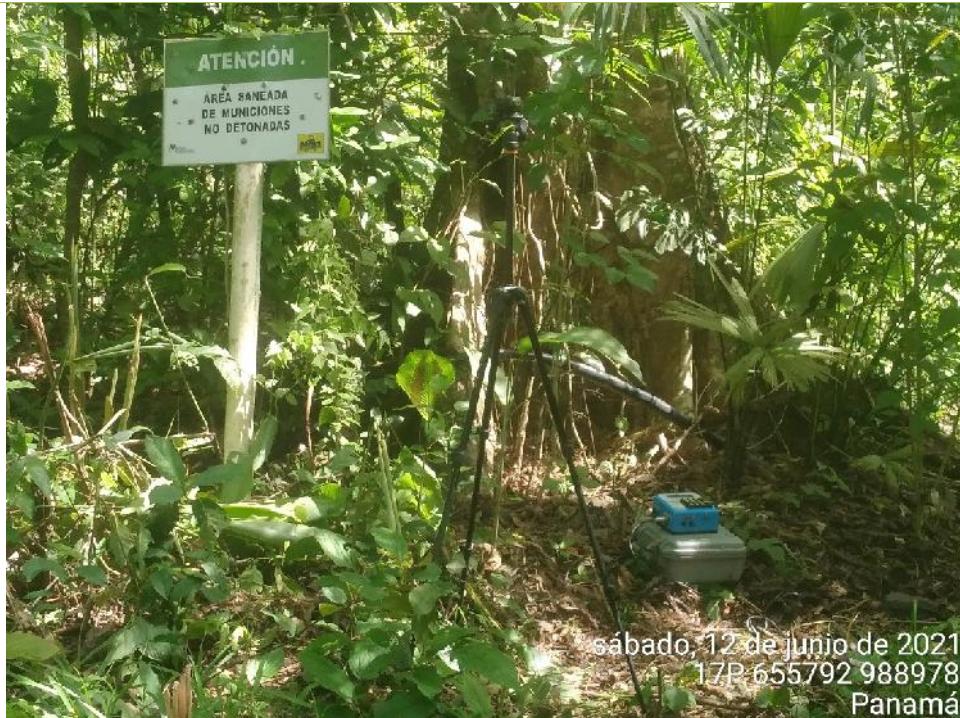
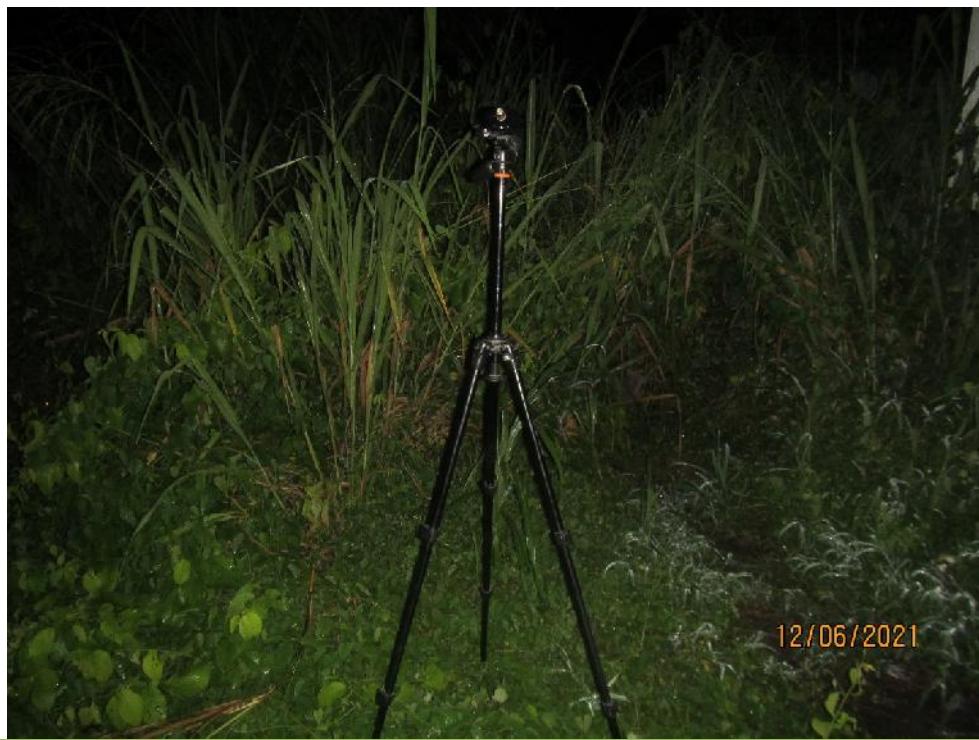
EM6 - Campamento Oeste 5K+800

Panamericana (área de Farfán). El tráfico vehicular de esta vía es la actividad más próxima.
<b>EM6</b> Campamento Oeste 5K+200	N: 988989 E: 655783	Este punto también se colocó en un área boscosa a pocos 250 metros de la carretera Panamericana (área de Farfán). El tráfico vehicular de esta vía es la actividad más próxima.
<b>EM11</b> Edificio 69 ACP	N: 990570 E: 658433	Se colocó cerca del edificio 69 y 66A estas estructuras pertenecen a la ACP, a pocos metros está la Ave. Ascanio Arosemena que es bien transitada por equipos pesados y liviano de manera constante.
<b>EM8C</b> Fundación Nueva Vida (Hogar de Ancianos)	N: 987702 E: 655717	La estación de monitoreo se ubicó en un área residencial de Howard, hacia el oeste del futuro sitio de disposición de Farfán. En una vía sin salida donde casi no se observa tránsito vehicular. A unos 100 metros de las viviendas que se construyen en Residencial Woodlands.

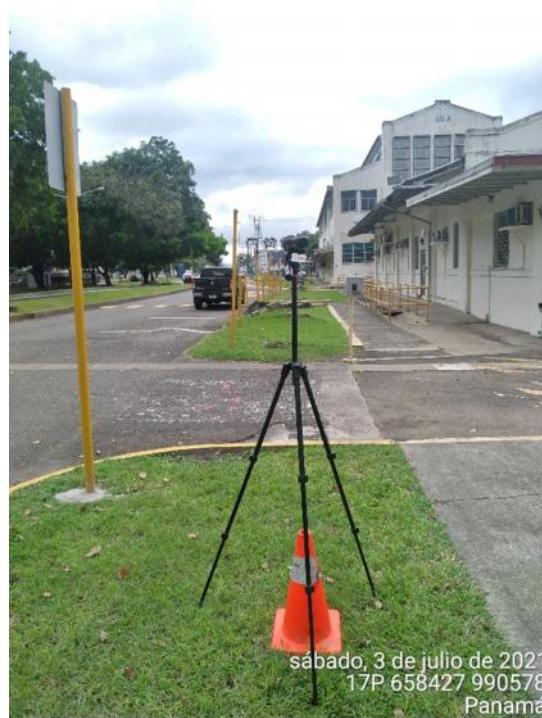
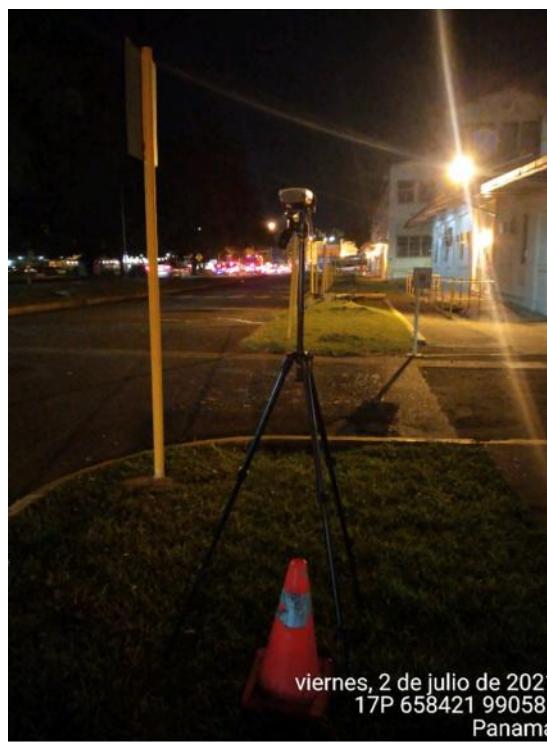
**EM11 – Edificio 69 ACP**

<b>EM11</b> Edificio 69 ACP 03-julio-21	88.2	53.9	58.4		
<b>EM8C</b> Fundación Nueva Vida (Hogar de Ancianos) 23-julio-21	78.4	54.5	58.6	<b>60</b>	El punto se ubicó al final de una calle sin salida, cerca de un hogar para ancianos. Circulación vehicular esporádica. Canto de aves.

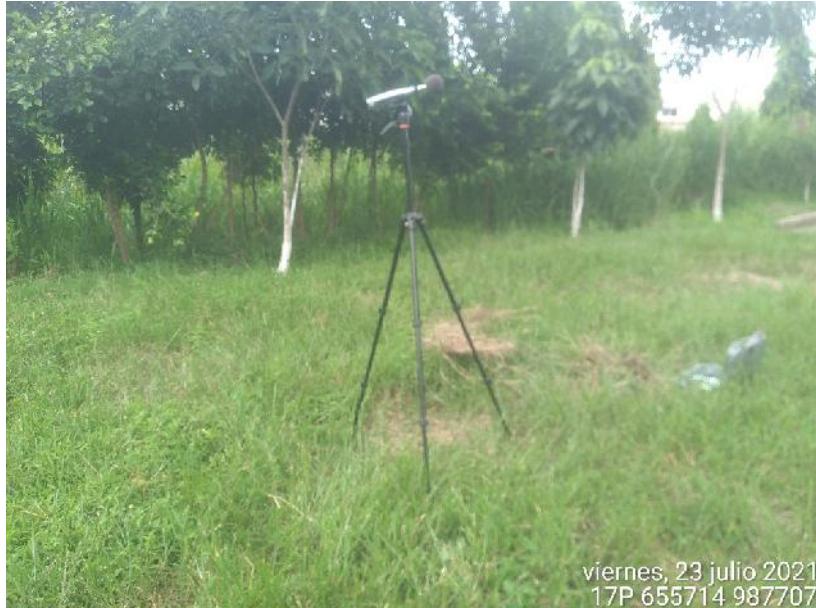
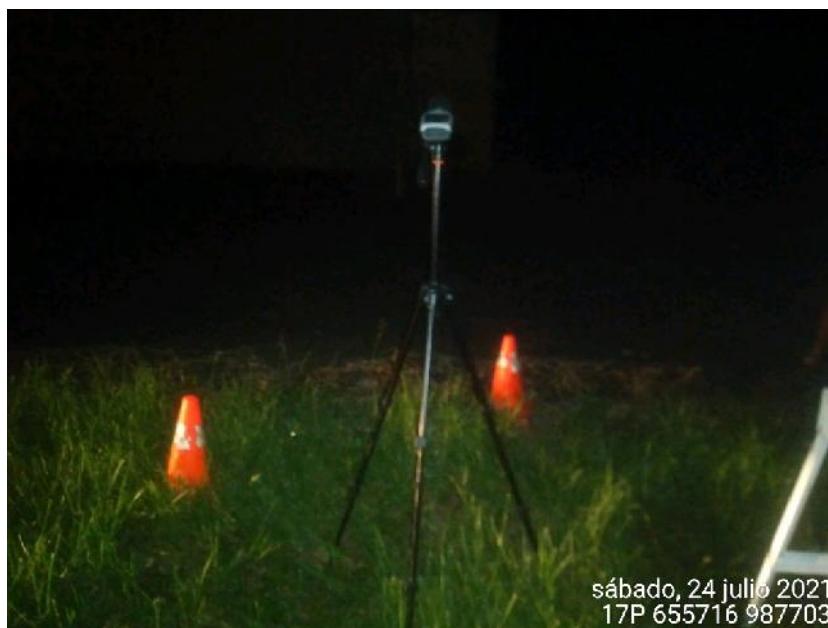
**EM8C – Fundación Nueva Vida (Hogar de Ancianos)**

<b>EM8C</b> Fundación Nueva Vida (Hogar de Ancianos) 24-julio-21	79.5	54.1	58.1		En el horario diurno la mayor influencia es de las actividades de construcción de Residencial Woodlands. Se registraron lluvias la mañana del 24 de julio.
<b>EM8D</b> Fundación Nueva Vida (Guardería) 23-julio-21	79.3	54.3	59.1		El punto se ubicó en un lote baldío, a un costado de la calle hacia el punto EM8C. Circulación vehicular esporádica. Canto de aves. Se registraron lluvias la mañana del 24 de julio.
<b>EM8D</b> Fundación Nueva Vida (Guardería) 24-julio-21	79.7	54.8	59.4		Se registraron lluvias la mañana del 24 de julio.
<b>EM8B</b> Sitio de Disposición Farfán (Campamento 4K+600) 23-julio-21	79.7	54.2	61.6		La principal fuente de ruido en este punto es el tránsito vehicular en la carretera Panamericana (área de Farfán), siendo más congestionado en las horas pico. Canto de aves ocasional.
<b>EM8B</b> Sitio de Disposición Farfán (Campamento 4K+600) 24-julio-21	79.3	54.6	62.5

<b>EM8C</b> Fundación Nueva Vida (Hogar de Ancianos) 26-julio-21	63.5	44.4	52.1		
<b>EM8C</b> Fundación Nueva Vida (Hogar de Ancianos) 24-julio-21	64.3	44.2	53.7		El punto se ubicó al final de una calle sin salida, cerca de un hogar para ancianos. Circulación vehicular esporádica, casi nula en el horario nocturno. Ruido de insectos nocturnos.

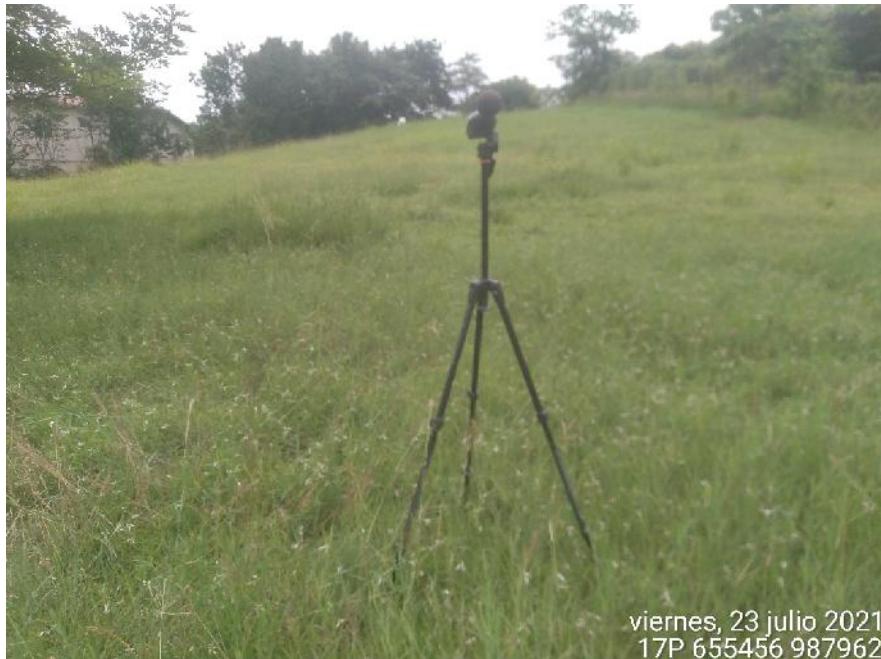
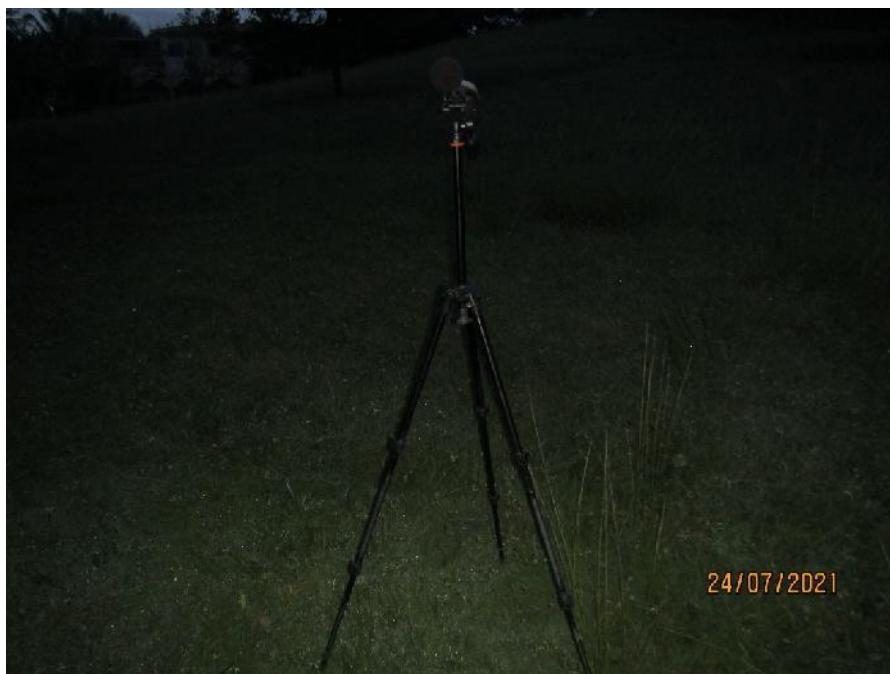
### EM8D – Fundación Nueva Vida (Guardería)

<b>EM8D</b> Fundación Nueva Vida (Guardería)	N: 987967 E: 655457	La estación de monitoreo se ubicó en un área residencial de Howard, hacia el oeste del futuro sitio de disposición de Farfán. En una vía sin salida donde casi no se observa tránsito vehicular.
<b>EM8B</b> Sitio de Disposición de Farfán (Campamento 4K+600)	N: 988906 E: 656161	La estación de monitoreo se ubicó en el lado norte del botadero de Farfán, sobre una superficie plana cubierta de hierba. A unos 130 metros se encuentra la carretera Panamericana (área de Farfán) donde se observa tráfico vehicular constante, principalmente en horas pico.

<b>EM8D</b> Fundación Nueva Vida (Guardería) 26-julio-21	65.6	45.6	54.1	<b>50</b>	El punto se ubicó en un lote baldío, a un costado de la calle hacia el punto EM8C. Circulación vehicular esporádica, casi nula en el horario nocturno. Ruido de insectos nocturnos.
<b>EM8D</b> Fundación Nueva Vida (Guardería) 24-julio-21	64.7	44.8	53.9		
<b>EM8B</b> Sitio de Disposición Farfán (Campamento 4K+600) 23-julio-21	65.5	45.2	56.3	<b>50</b>	La principal fuente de ruido en este punto es el tránsito vehicular en la carretera Panamericana (área de Farfán), tanto de carros livianos y equipos grandes (mulas, camiones, etc.). Ruido de insectos en la noche. Se registraron lluvias la noche del 23 de julio.
<b>EM8B</b> Sitio de Disposición Farfán (Campamento 4K+600) 24-julio-21	65.2	45.6	55.7
