SISTEMA NACIONAL DE PROTECCIÓN CIVIL
DEPARTAMENTO DE PREVENCIÓN Y MITIGACIÓN DE DESASTRES
SINAPROC-DPH-079/ 28-09-2021

“Residencial San Pablo 2”
Corregimiento de La Arena, distrito de Chitré, provincia de Herrera

El presente informe es emitido en respuesta a su nota de solicitud de inspección y certificación de área segura de la Finca que a continuación se detalla, y donde se propone realizar la construcción del residencial San Pablo 2.

MEMORIA FOTOGRÁFICA

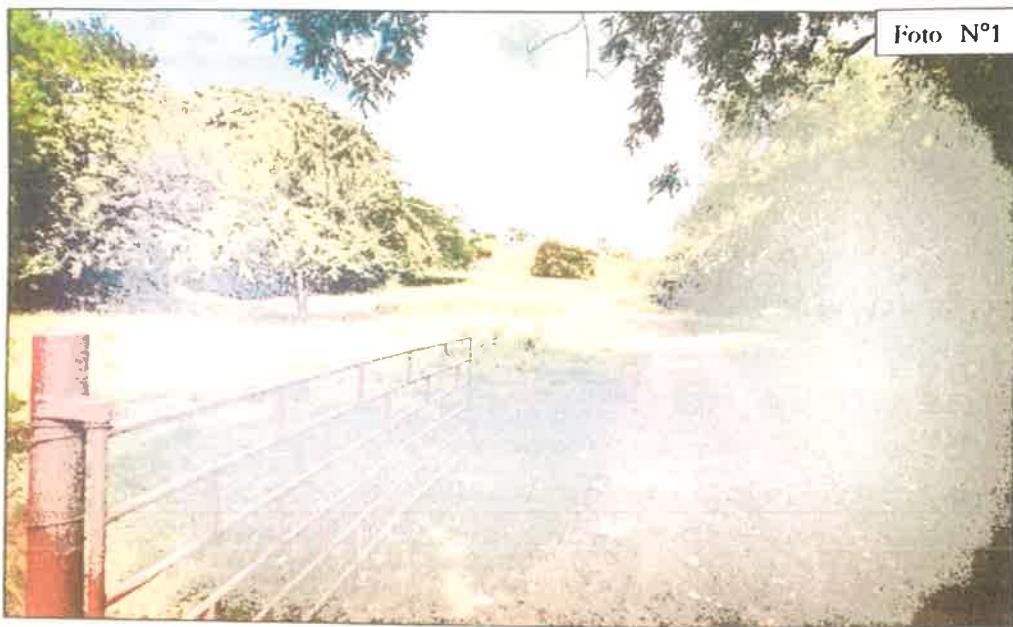
FOTO N°1: Vista general de la zona de la entrada a la finca a desarrollar.

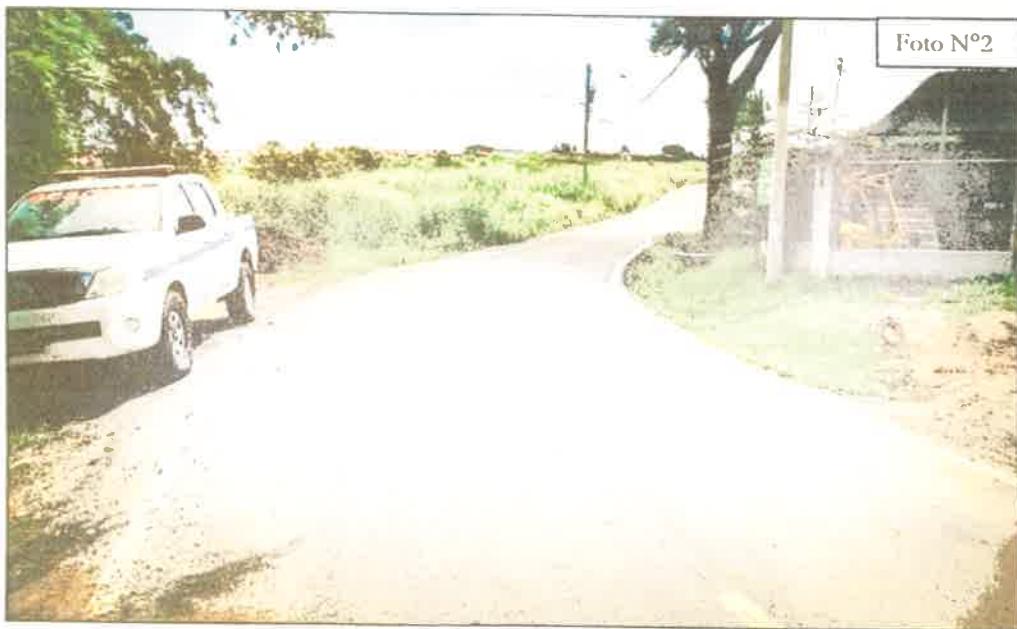
1. La Finca No. 30370254 se encuentra ubicada en el Corregimiento de La Arena, distrito de Chitré, provincia de Herrera.
2. La Finca No. 30314407 se encuentra a unos mil cien metros (1100 m) de la Av. Dr. Belisario Porras. El acceso a la Finca se da a través de la calle Benjamín Quintero, siguiendo por la calle Melida Rodríguez.

FOTO N°2: Se observa la vía Melida Rodríguez que da acceso a la finca a desarrollar.

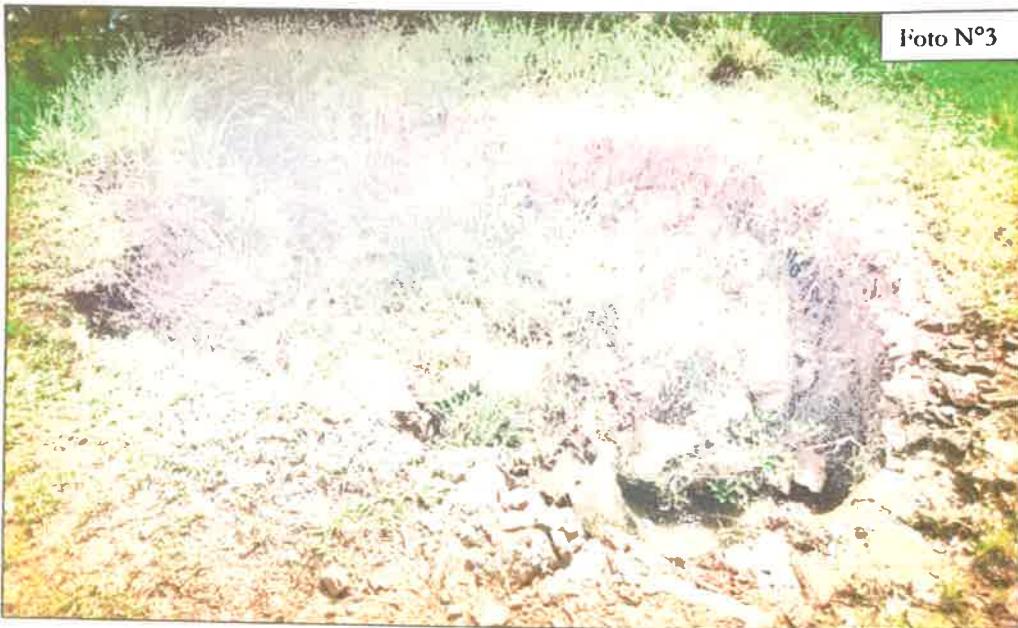
7. La Finca no es atravesada por ningún drenaje natural. Sin embargo, se observó la presencia de agua en la zona de la entrada, cerca de la calle Melida Rodríguez y en la parte Este de la finca, a lo largo de la cerca.

FOTO N°3: Se observa la presencia de agua cerca de la entrada a la finca a desarrollar.

3. Cumplir fielmente con el desarrollo presentado en los planos que reposan en las diferentes Instituciones.
4. Construir un sistema de recolección de aguas pluviales que garantice la evacuación de esta de una manera segura, eficiente y sin la afectación de terceras personas.

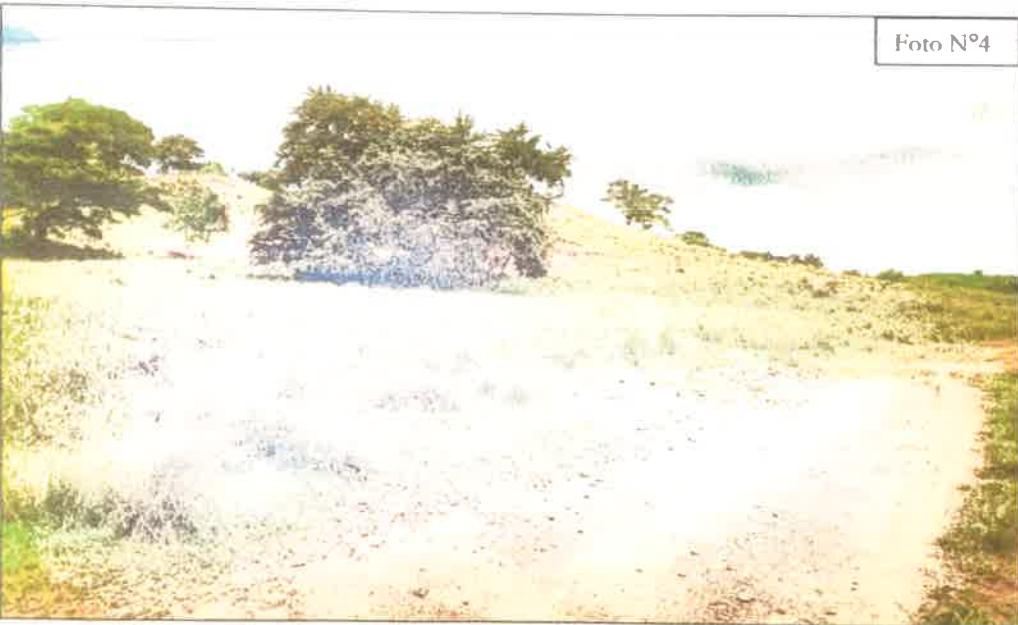
5. La topografía del terreno es ondulada con colinas de gran tamaño.
6. La vegetación consiste en herbazales y algunos árboles adultos ubicados dentro de la finca a desarrollar. La cerca perimetral de la finca se compone de árboles adultos y jóvenes.

FOTO N°4: Se observa parte de la topografía y la vegetación de la finca a desarrollar.

5. Realizar una buena ejecución de movimiento de tierra con responsabilidad, conforme a la terracería segura diseñada y aprobada; garantizando la estabilidad de los taludes y sin causar afectaciones a la comunidad vecina.

6. Ejecutar un programa de revegetación y engramado de los taludes para proteger los suelos, evitar la erosión.
7. Ejecutar de acuerdo con el cronograma establecido, todas las acciones de mitigación, compensación, prevención y contingencias que están establecidas en los programas que componen el Plan de Manejo Ambiental.

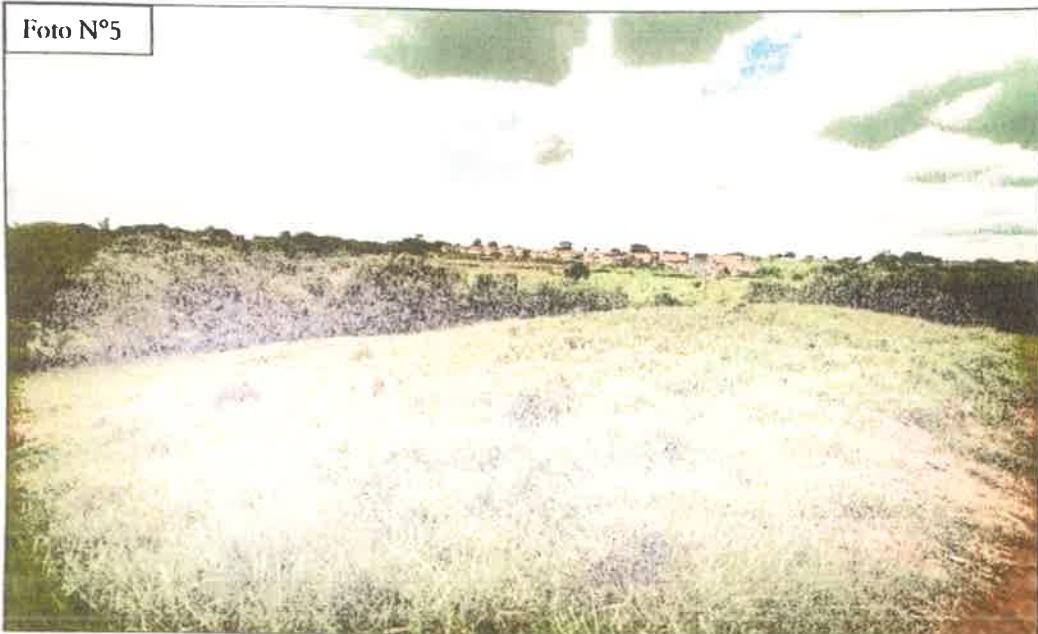
Foto N°5

12. La zona alrededor de la finca se encuentra desarrollada con otros residenciales.
13. La rodadura de las calles será de asfalto.
14. Se utilizarán cunetas para canalizar la escorrentía pluvial que será descargada en un cuerpo de agua cercano, sin afectar a terceras personas.

FOTO N°5: Se observa parte de la finca a desarrollar. Se observan algunas viviendas del residencial Brisas del Golfo.

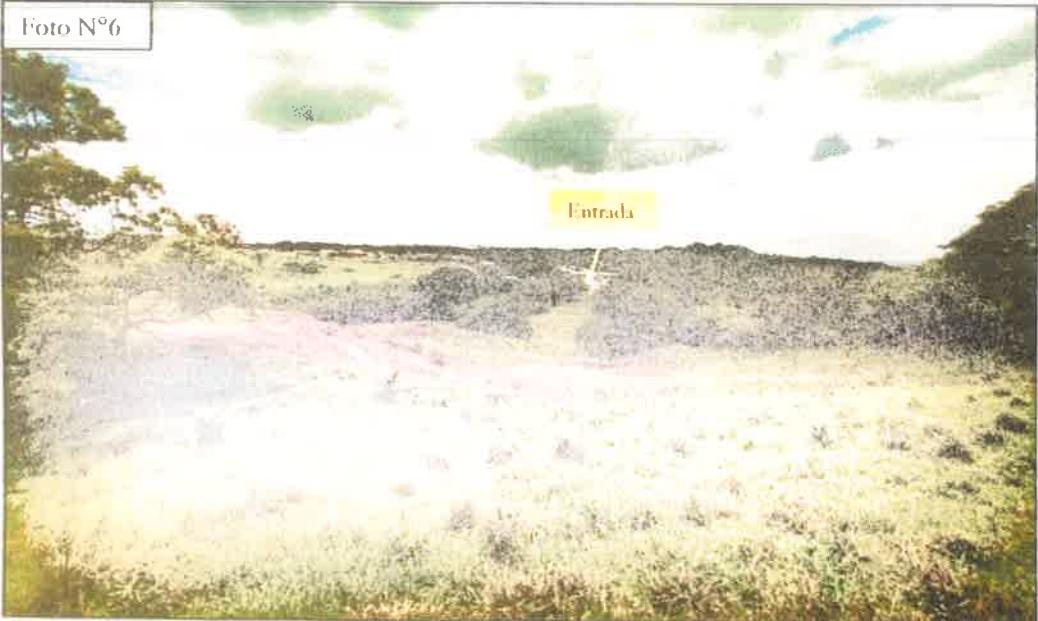
Foto N°6

FOTO N°6: Vista general desde una de las colinas ubicadas dentro de la finca a desarrollar. Se observa al fondo de la imagen la entrada a la finca.
