MEMORANDO-SEIA- APP - 0110 -21

ASUNTO: Respuesta al MEMORANDO-DEEIA-0754 -1711-21 referente a la evaluación del Estudio de Impacto Ambiental Categoría II. Denominado "PUNTO DE CONTROL".

**INFORME TÉCNICO DE INSPECCIÓN DE CAMPO DRPO-SEIA - N°- 0022 - 2021**

DRPO-AEIA-II-0022 - 2021

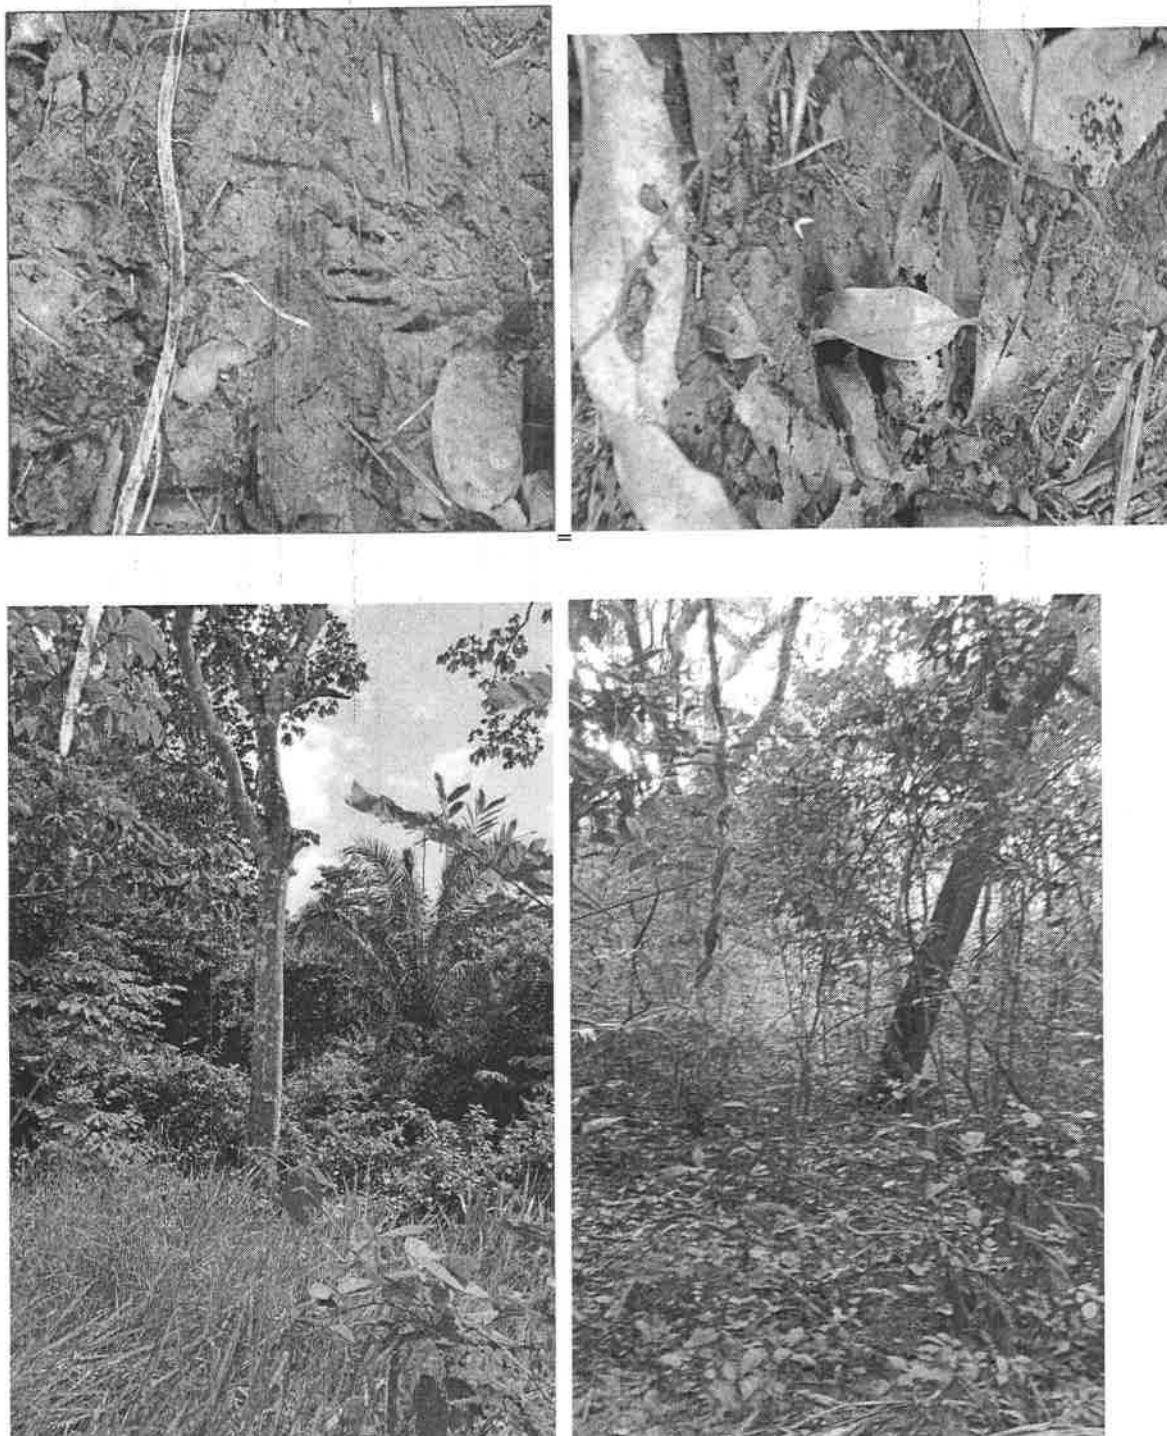
IMÁGENES DEL ÁREA DONDE SE DESARROLLARA EL PROYECTO:

1. Se observó huellas de diferentes tipos de mamíferos, madrigueras y canto de gran variedad de avifauna dentro del área de influencia directa del Proyecto.
2. La vegetación a intervenir está compuesta de bosque secundario maduro donde se desarrollará el proyecto Cat. II, denominado PUNTO DE CONTROL.
3. En la inspección se observó ejemplares de vida silvestre terrestre (reptiles, anfibios) mariposas, iguanas e igual avifauna, que pudiesen correr riesgos con el desarrollo de este proyecto.

- 1) De ser aprobado el EsIA, advertir al Promotor que **deberá presentar Plan de Rescate y Reubicación de Flora y Fauna Silvestre, cumpliendo los requisitos establecidos en la Resolución AG 0292-2008.**

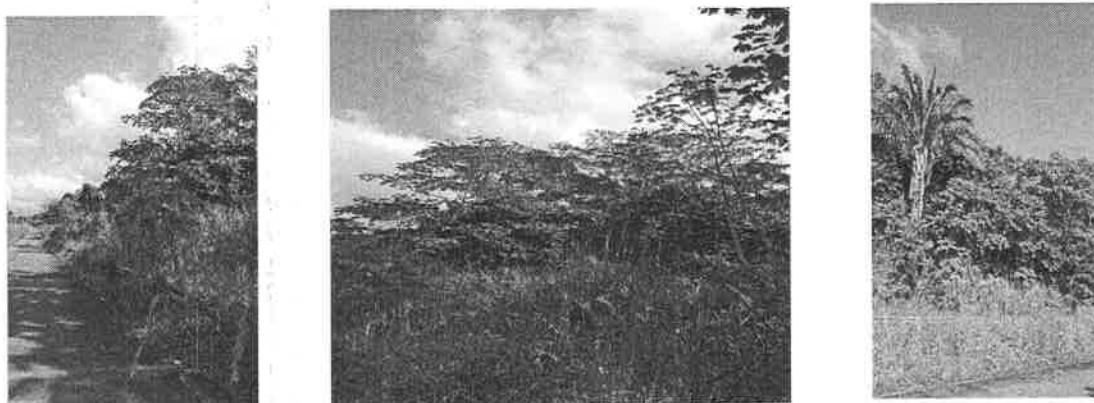
La imagen 1, Muestra las áreas del polígono con su vegetación donde se va a realizar el proyecto

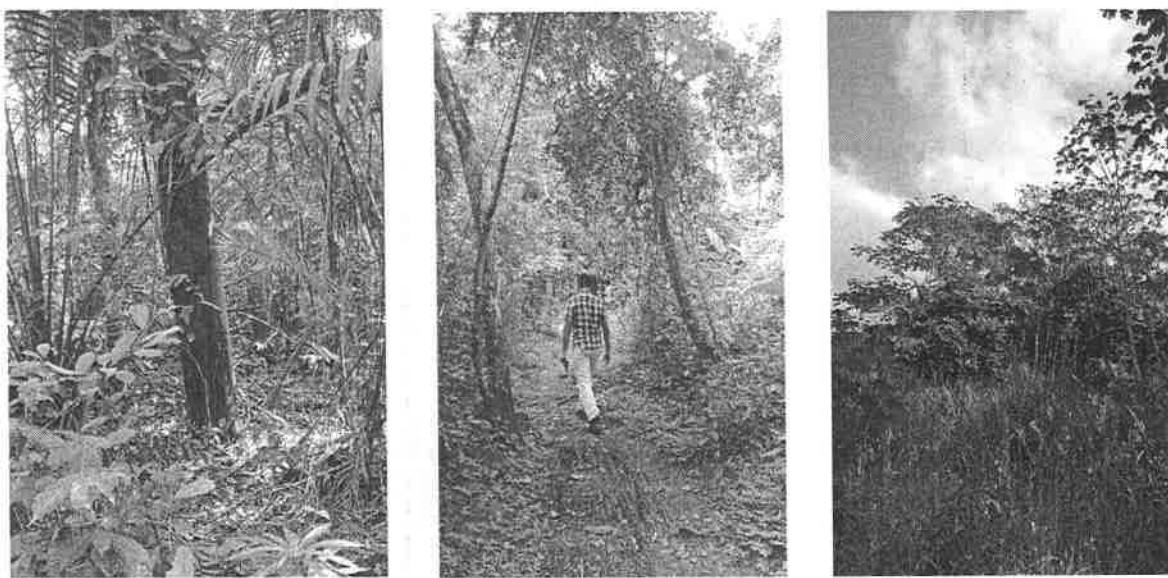
En cuanto a la topografía en el área del proyecto se encuentra compuesta principalmente, con elevaciones de 30 msnm a 40 msnm, por lo tanto, el Proyecto se localiza en una pendiente descendiente de baja elevación, que se orienta hacia el cuerpo de agua más cercano. Si existe un desnivel con la calle existente y el polígono a intervenir.

**La Figura N° 2** Muestra la topografía del área

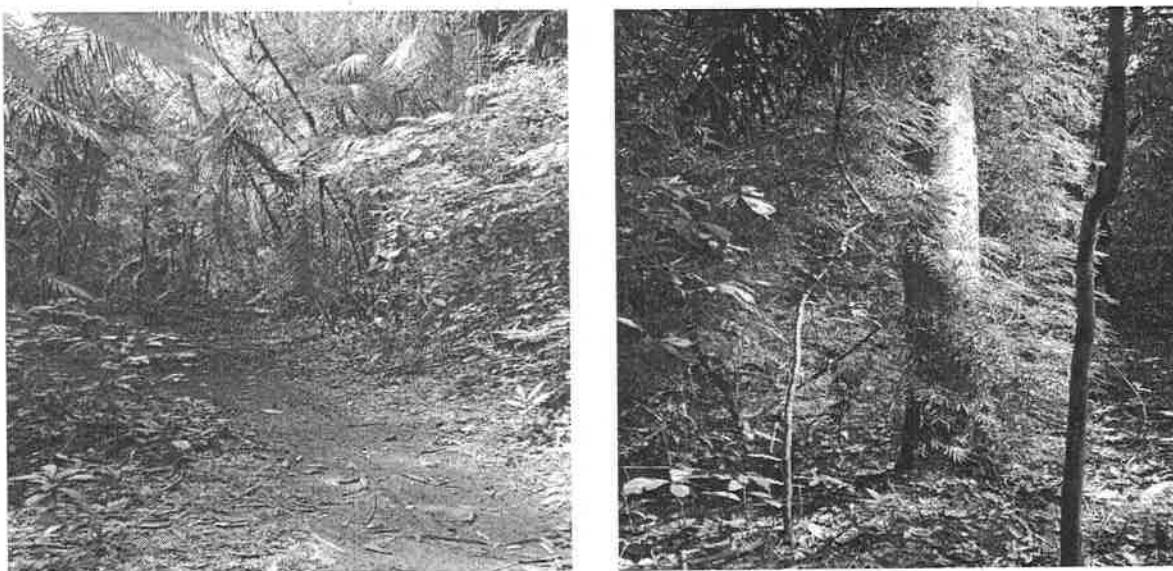
**La imagen 4** Muestra la condición actual del terreno.

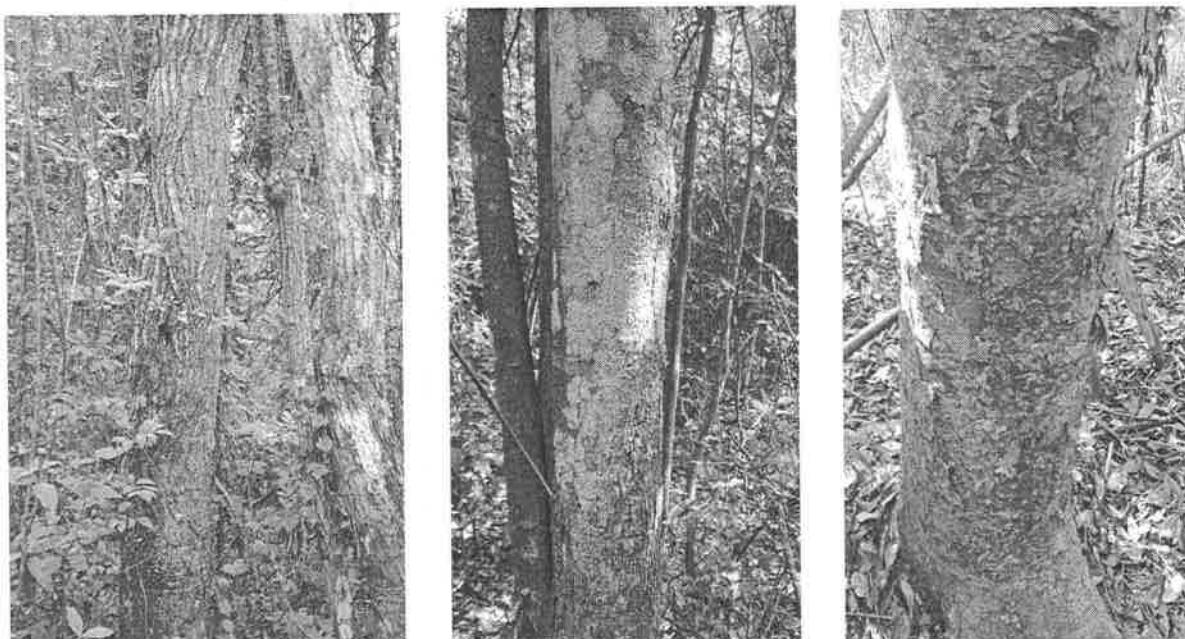
**La imagen 5, Muestra la condición de la vegetación que va a ser talada.**

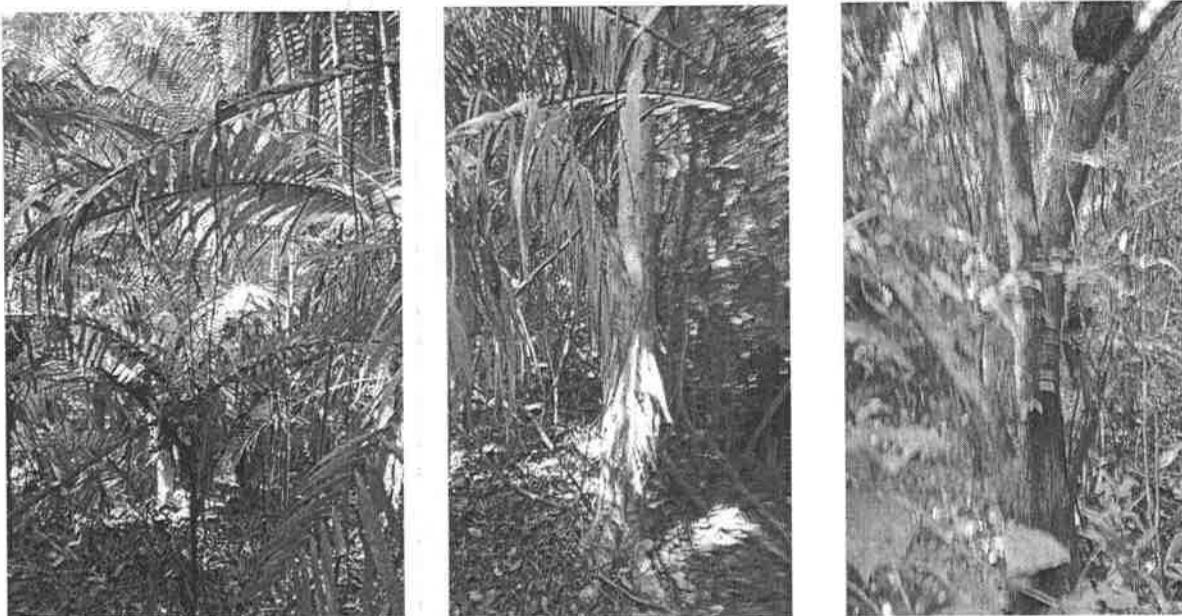
**La imagen 6. Muestra la especie arbórea del sitio.**

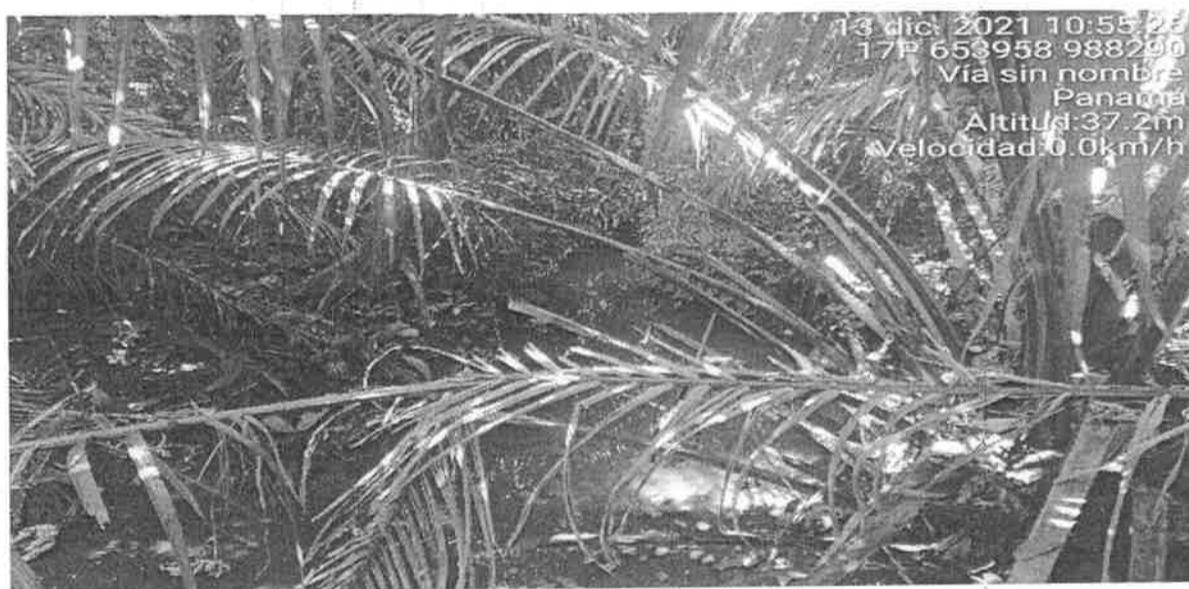
**2. Imagen Nº. Quebrada Sin Nombre que discurre dentro de área del proyecto Coordenadas UTM WGS84 653958 m E / 988290 m N.**

Durante el recorrido en campo se observó el área, sin intervención alguna (no se observó tala, ni movimiento de tierra), se observó una Quebrada sin nombre, que discurre dentro de área del proyecto al momento de la inspección por parte del cuerpo técnico de la sección de Hídrico, en el polígono que comprende el Estudio de Impacto Ambiental Categoría II denominado PUNTO DE CONTROL.

El Promotor del Proyecto deberá establecer la respectiva área de protección de la quebrada Sin Nombre, para dar cumplimiento a lo establecido en la Ley 1 de 3 de febrero de 1994 y contribuir con el enriquecimiento de la vegetación existente en la zona contigua al cauce, con la finalidad de protección y conservación del cauce natural.

Que para la realización de obras en cauce la promotora deberá tramitar los permisos correspondientes en la Sección de Seguridad Hídrica.

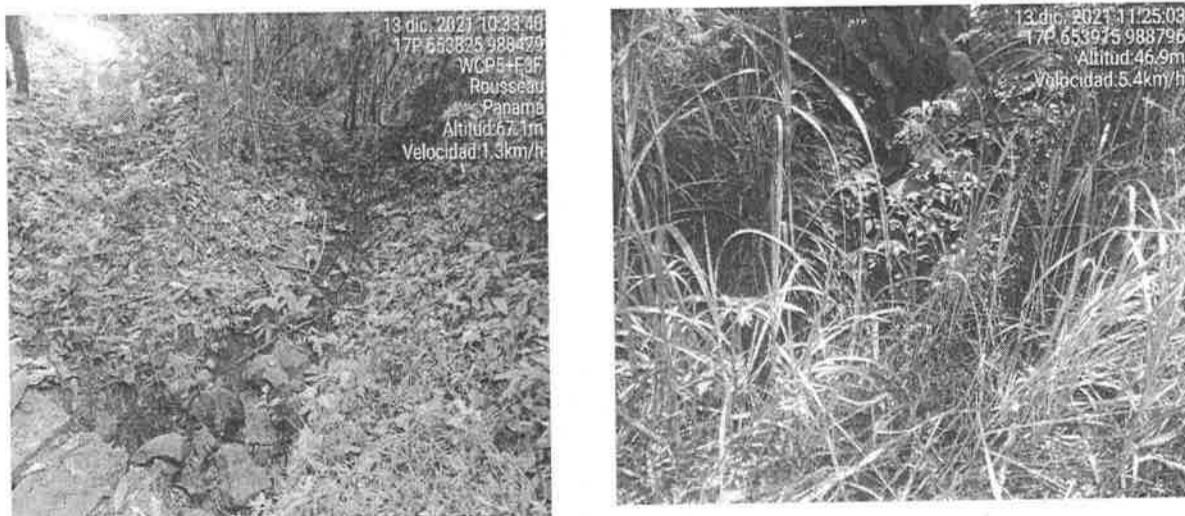
La imagen 7. Muestra los Drenajes Pluviales observados en campo.

Que dentro del área del proyecto discurren dos (2) Drenajes Pluviales, que transportan las aguas de lluvia señaladas en el Estudio de Impacto Ambiental, presentado por la Promotora Agencia Panamá Pacífico, del proyecto denominado PUNTO DE CONTROL.
