DEPARTAMENTO DE EVALUACIÓN DE ESTUDIOS DE IMPACTO AMBIENTAL

ASUNTO: Anexo de documentación de la modificación.

Por este medio, se procede anexar al expediente administrativo la documentación impresa y digital de la modificación, del EsIA categoría II, del proyecto denominado **“PRADERAS DEL VALLE”**, cuyo promotor es **PRADERAS DEL VALLE DE TANARA, S.A.**, aprobado mediante Resolución DEIA-IA-049-2019 del 12 de abril de 2019; ingresada el 26 de julio de 2019 a través de la plataforma PREFASIA.

Presentamos modificación en plano presentado en EsIA aprobado, debido a corrección por cambio de escala de en mapa de red hídrica utilizado. Esto debido a que se utilizó primero mapa de red de drenaje de 1:50000 de Tommy Guardia, posteriormente se pudo hacer levantamientos topográficos de alineamiento de cauce y presentación en mapa con escala más exacta 1:8000.

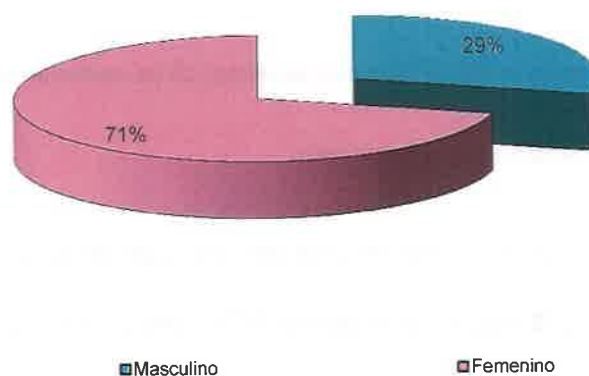
Gráfica 1: Sexo de la persona encuestada

Entre la población encuestada el mayor porcentaje pertenece al sexo femenino (71%) y el resto (29%) al sexo masculino. En las demás preguntas no se encontraron diferencias significativas entre las opiniones de ambos sexos.
