MEMORANDO-SEIA-0003-2022

En atención al MEMORANDO-DEEIA-0814-1512-2021, del proyecto Cat. II titulado “PLANTA DE PREFABRICADOS VIADUCTO PRINCIPAL LÍNEA 3”, cuyo promotor es CONSORCIO HPH JOINT VENTURE, a desarrollarse en el corregimiento de Vista Alegre, distrito de Arraiján, provincia de Panamá Oeste, en virtud de lo anterior señalado remitimos los correspondientes informes técnicos de campo.

**INFORME TECNICO DE INSPECCION. N °- 167 -2021**

**SECCIÓN DE EVALUACIÓN DE ESTUDIO DE IMPACTO AMBIENTAL**  
**INFORME TÉCNICO DE INSPECCIÓN DE CAMPO DE EsIA, CATEGORÍA II**

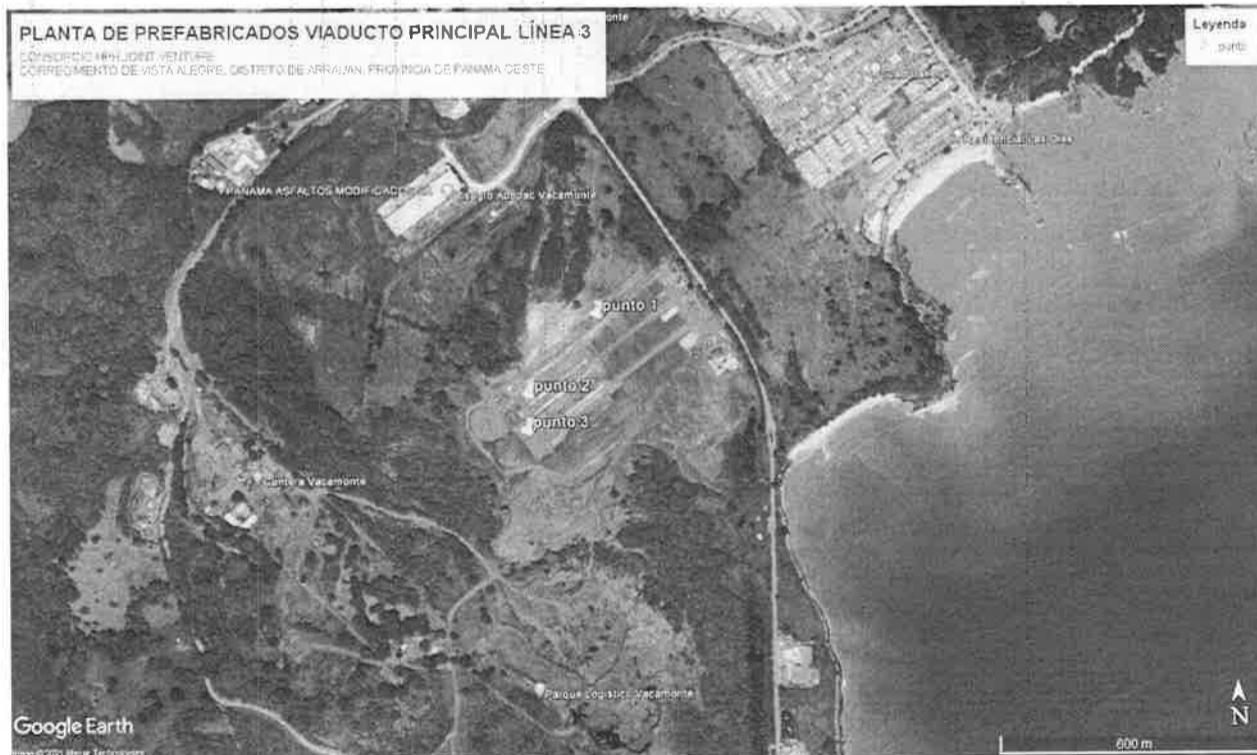
Puntos de coordenadas tomados en campo

El área del proyecto presenta una topografía plana completamente, suelo de textura arcilloso, completamente delimitada mediante cerca perimetral de alambre de ciclón, en cuanto a recursos hídricos, específicamente dentro del polígono del proyecto, no se evidenciaron cuerpos de agua superficiales, ni manantiales de agua dulces, lagos naturales o artificiales u otros similares, en ninguno de sus aspectos físicos, sin embargo el polígono colinda con un cuerpo hídrico en dirección SUR, fuera del área de influencia directa de las actividades del proyecto, por lo que la información descrita en el EsIA Categoría II, previa inspección de campo, se determina que está acorde con lo verificado en campo.

En cuanto a vegetación, se ha de añadir que el polígono, carece en todos sus aspectos biológicos de este componente, toda vez que ya, se mencionó que el proyecto se ubica dentro de un Parque Logístico, el cual cuenta con su debida resolución de aprobación en su momento, y donde las instalaciones del proyecto, se encuentran, bajo la modalidad de arrendamiento, mientras dure la ejecución y desarrollo del mismo, (Ver **Informe Técnico de Inspección N°-167-2021**). En cuanto a especies silvestres, el área del proyecto, no presenta las características físicas/biológicas aptas, ni los hábitats propicios para ser un zona considerada como tal, para el desarrollo, desenvolvimiento y ciclo vital de una determinada especies o individuos silvestres, por lo que la información relacionada al punto biológico, tanto de flora como de fauna está acorde con lo descrito en el EsIA Categoría II, objeto de la presente evaluación, previa verificación de campo realizada.

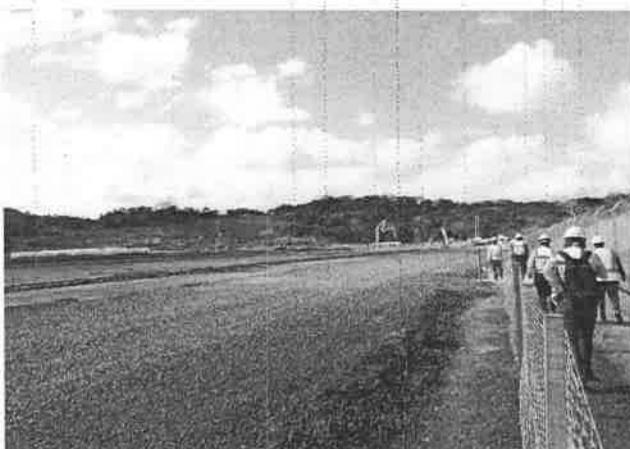
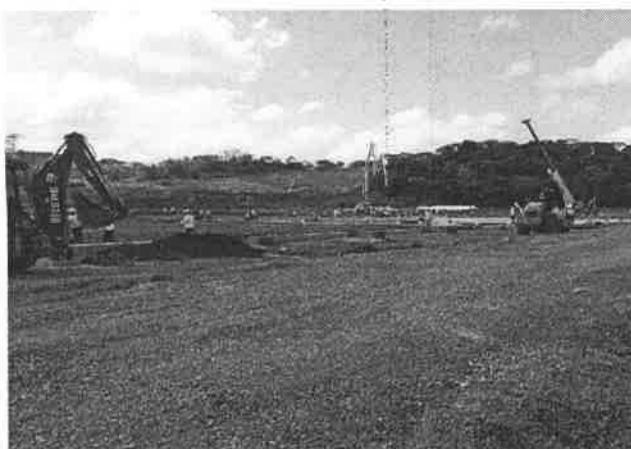
**Imagen 1, 2:** visuales en perspectiva amplia general del polígono del proyecto, donde se aprecia claramente las condiciones físicas y biológicas del sitio.

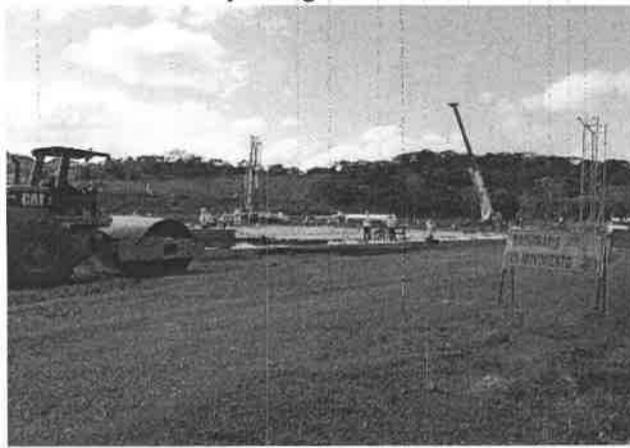
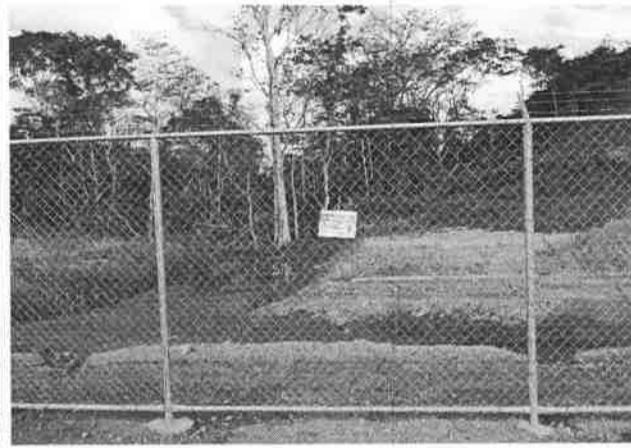
**Imagen 3, 4:** visuales en perspectiva amplia general del polígono del proyecto, donde se observa la topografía del sitio, siendo la misma completamente plana, adicional se evidencia el cerco perimetral delimitante del polígono, con letreros adversativo de prohibición de cacería.

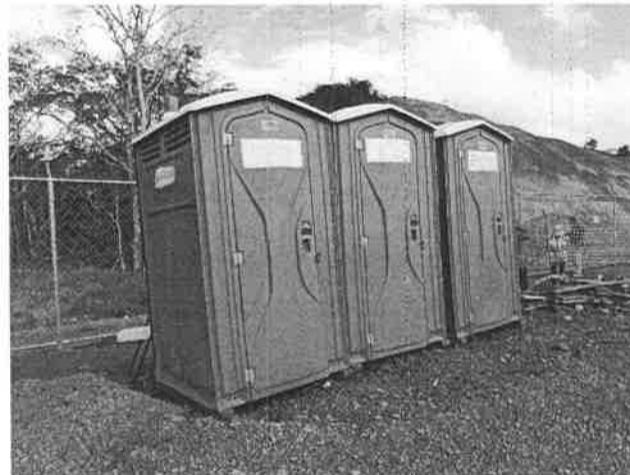
**Imagen 5:** sanitario móviles.

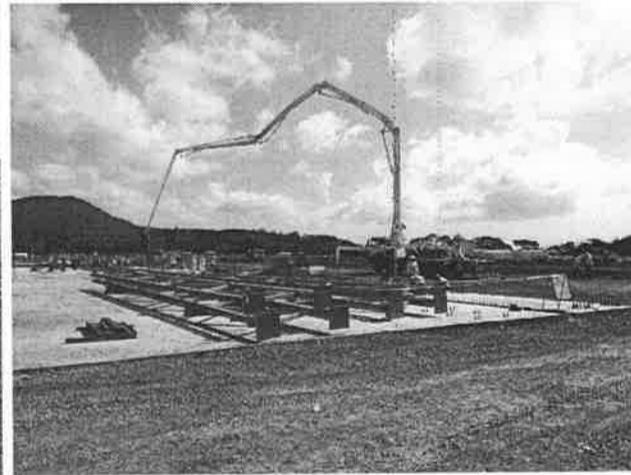
**Imagen 6:** vaciado de cemento, por concreteras, para la construcción de fundaciones y bases de estructuras físicas en el proyecto.

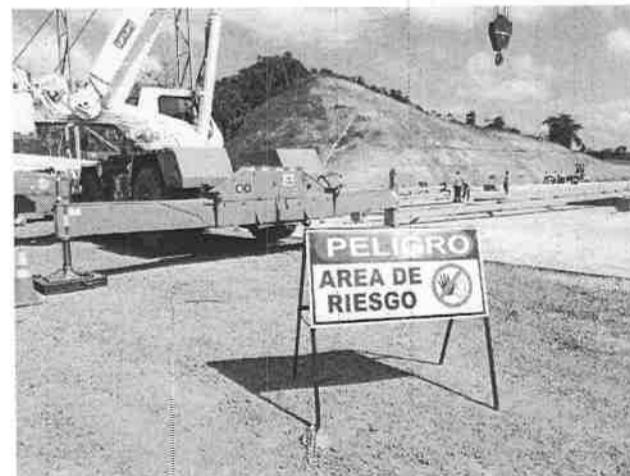
**Imagen 7:** grúa para levantamiento y colocación de vigas H.
