MEMORANDO-SEIA-0007-2022

ASUNTO: Remisión de informes - EsIA Categoría II.

En atención al **MEMORANDO-DEEIA-0834-2112-2021**, del proyecto Cat. II titulado **“URBANIZACIÓN BLUE GARDEN III”**, cuyo promotor es **GRUPO POWER CORP.**, a desarrollarse en el Sector de Peñas Blancas, corregimiento de Playa Leona, distrito de La Chorrera, provincia de Panamá Oeste, en virtud de lo anterior señalado remitimos los correspondientes informes técnicos de campo.

## INFORME DE INSPECCIÓN TÉCNICA

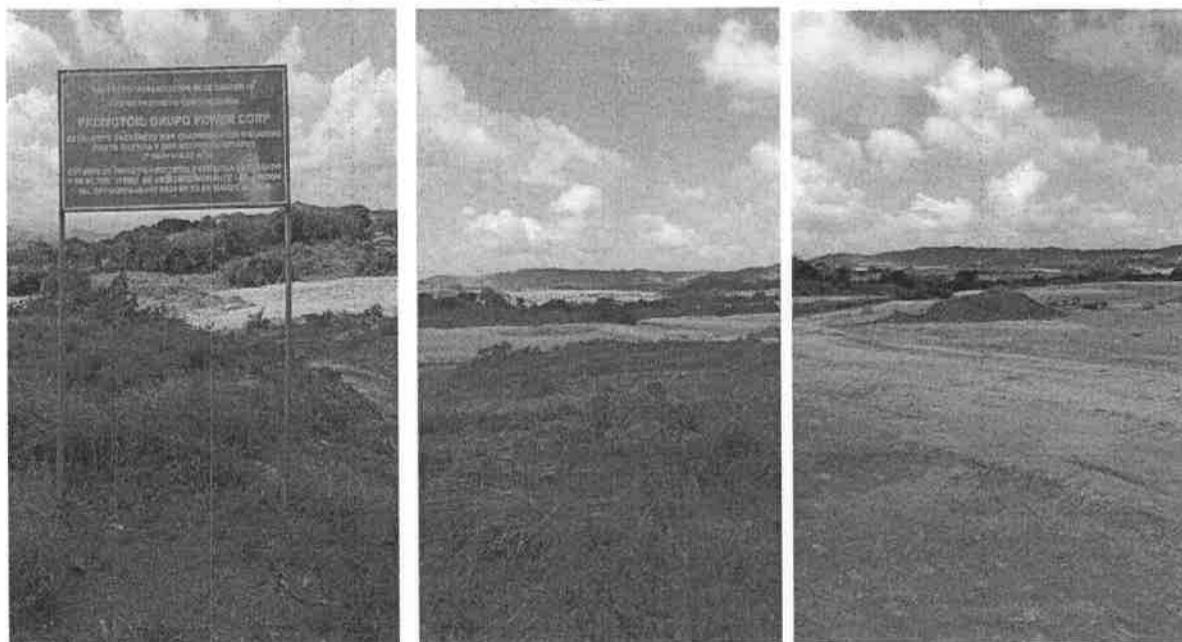
Evidencia fotográfica del sitio

Se realizó este recorrido para corroborar la biodiversidad existente en el área a desarrollar, se pudo observar que la vegetación se compone en su mayoría de gramíneas, arboles dispersos y bosque galería sobre el río Perequetcito, en donde se avistó y escuchó diversas especies de avifauna, además de iguanas y gavilanes.

<b>VEGETACION:</b>	gramíneas, arboles dispersos y bosque galería sobre el río Perequetcito.
<b>RECURSO HIDRICO:</b>	Río Perequetcito.
<b>FAUNA SILVESTRE:</b>	Avifauna, iguanas y gavilanes.
<b>TOPOGRAFIA:</b>	El terreno donde se desarrollará el proyecto presenta una topografía irregular.

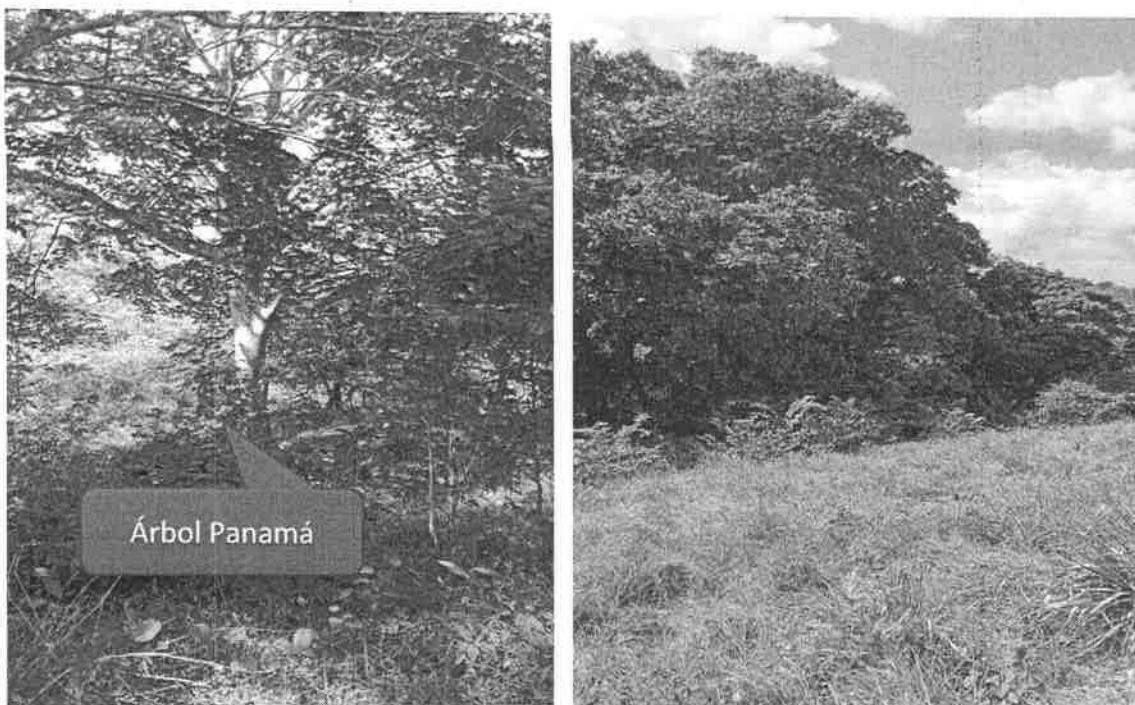
Arboles dispersos dentro del polígono a intervenir

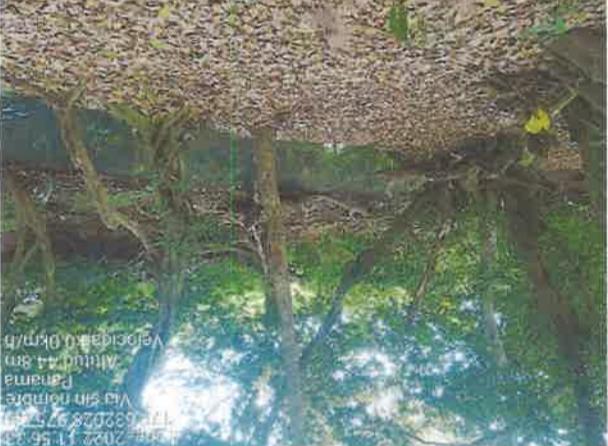
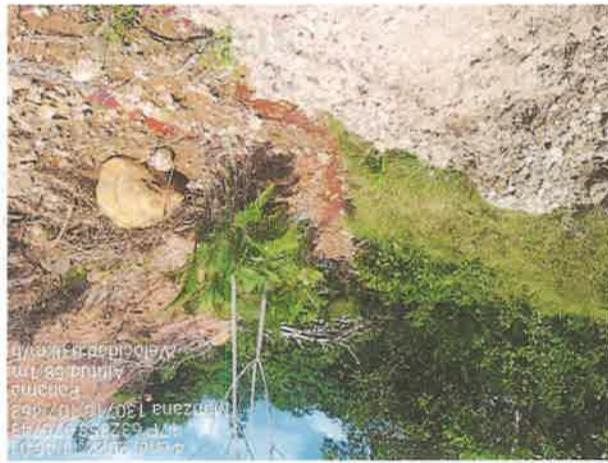
1. Que colindante al proyecto, existe una (1) cuerpa de agua denominado Río Perdutecto. Coordenadas UTM WGS84 632028 m E / 975740 m N.		Al momento de la inspección las fuentes hidricas mencionadas (Río Perdutecto y Quebrada Sim Número), mantienen su bosque de galería, mostazón caudal constante y coloración oscura, producto de las constantes precipitaciones.

2. Que dentro del área del proyecto discurre una Quebrada Sim Número de río estacional, que discurre dentro del área del proyecto.	Fuente:	Inspección realizada el 04 de enero de 2022.	Fuente:

Imagen N°1. Río Perdutecto colindante al proyecto.		Imagen N°2. Quebrada Sim Número de río estacional, que discurre dentro del área del proyecto.

- Que se deberá establecer la respectiva área de protección del río Perequetecito y de la Quebrada Sin Nombre, para dar cumplimiento a lo establecido en la Ley 1 de 3 de febrero de 1994 y contribuir con el enriquecimiento de la vegetación existente en la zona contigua al cauce, con la finalidad de protección y conservación del cauce natural.

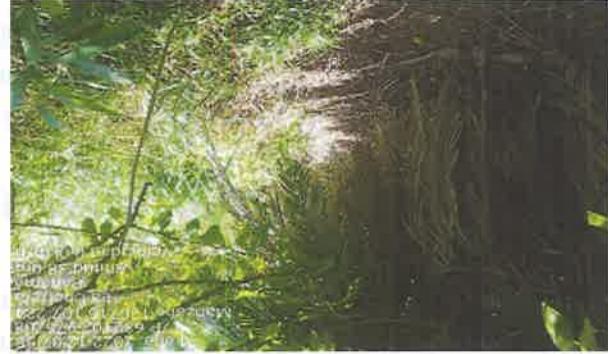
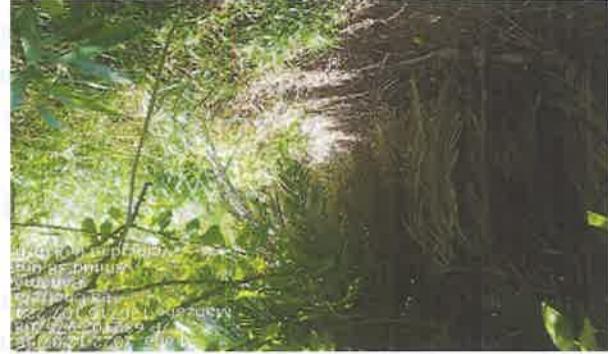
3. Que dentro del área de influencia del proyecto, se observó un (1) Drenaje pluvial, en las Coordenadas UTM WGS - 84 632102 m E, 975708 m N.		Fuente: Inspección realizada el 04 de enero de 2022.

<p><b>Imagen N°3.</b> Drenaje Pluvial dentro del área de influencia del proyecto. <b>Fuente:</b> Inspección realizada el 04 de enero de 2022.</p>
--	---

- Que para la realización de obras en cauce la promotora deberá tramitar los permisos correspondientes en la Sección de Seguridad Hídrica.
- Que dentro del área de influencia del proyecto, se observó un (1) Drenaje Pluvial.

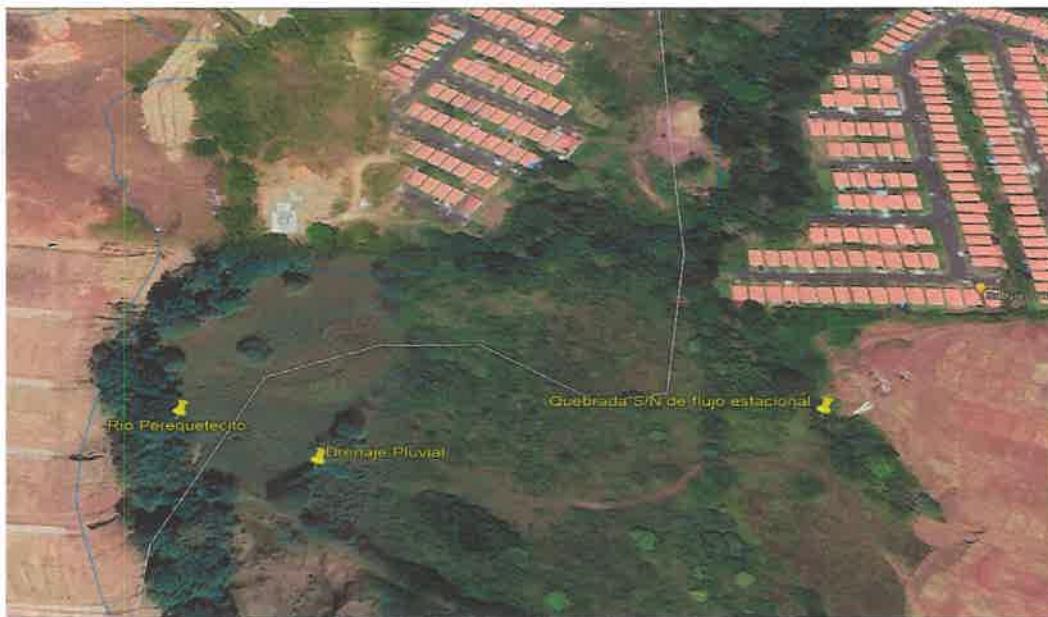
**Imagen N°4.** Imagen satelital de Google Earth, donde se muestra el Río Perequetecito, la Quebrada Sin Nombre de flujo estacional y el Drenaje Pluvial.

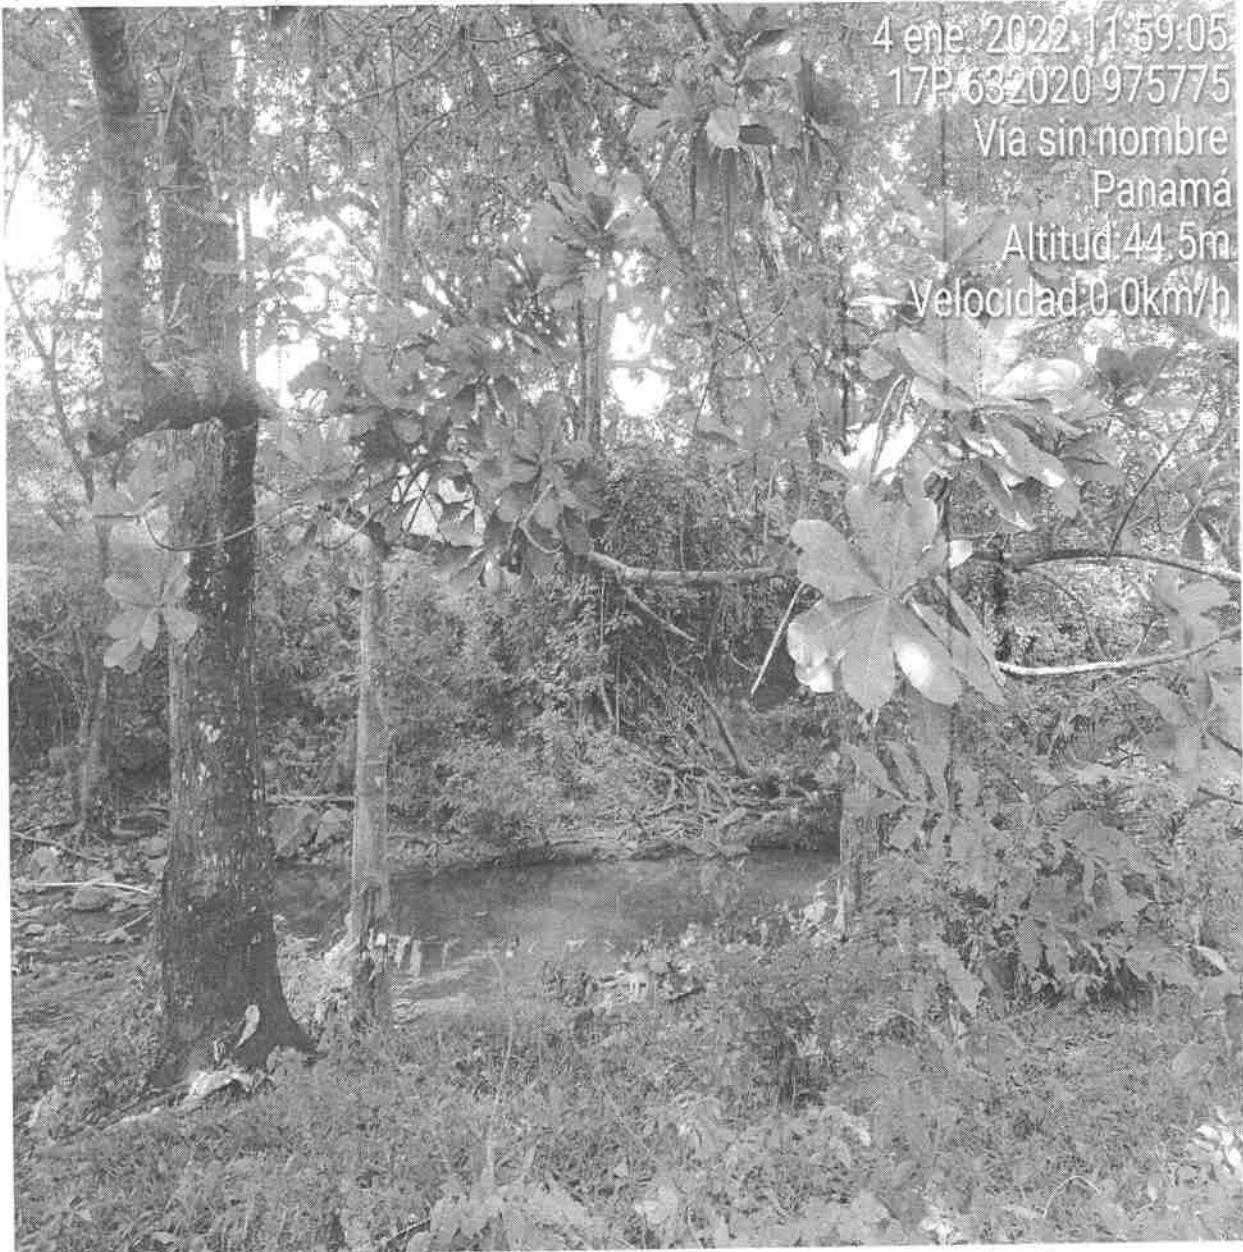
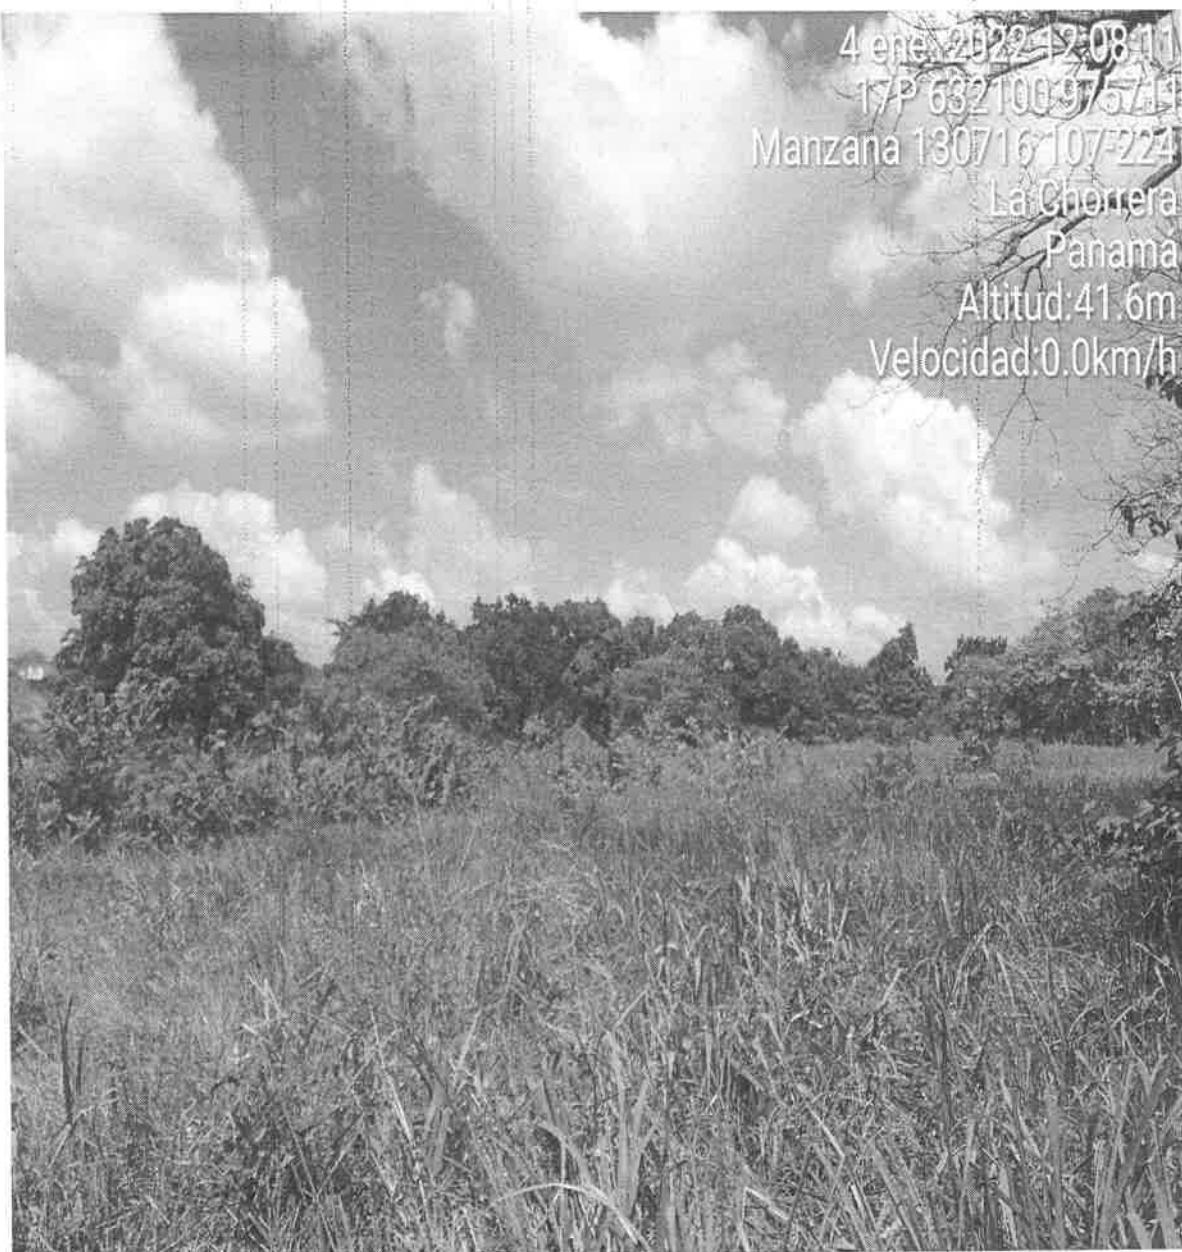
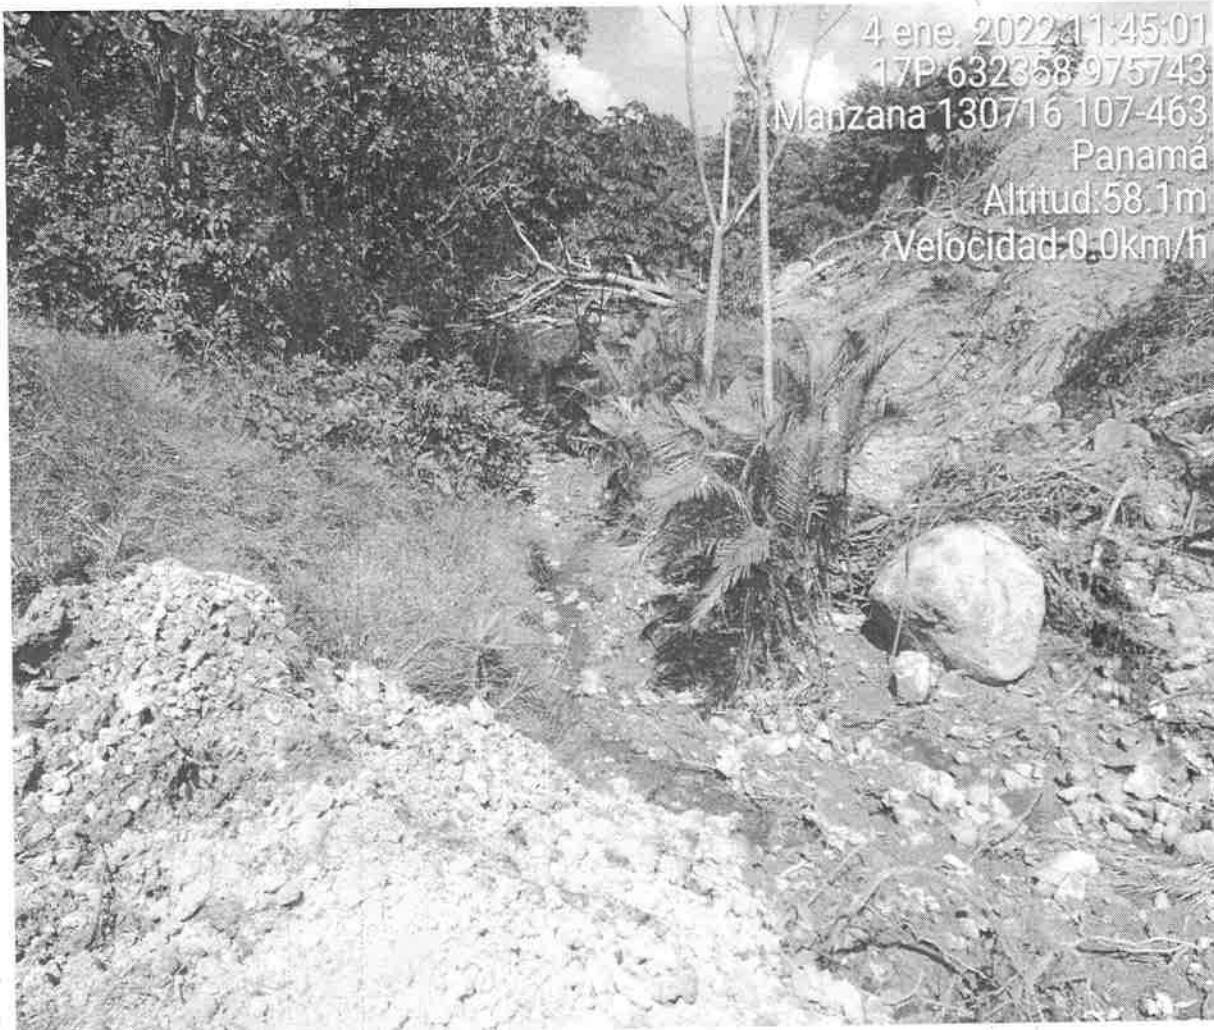
EVIDENCIA FOTOGRÁFICA

El globo de terreno donde se pretende desarrollar el proyecto, posee vegetación tipo gramíneas, algunos árboles aislados de diferentes tales como maderables y frutales un remanente de bosque de galería en el río Perequetcito , que colindan en dos extremos de la finca. Que de acuerdo a la información suministrada en campo, el bosque de galería no será afectado por el desarrollo del proyecto.

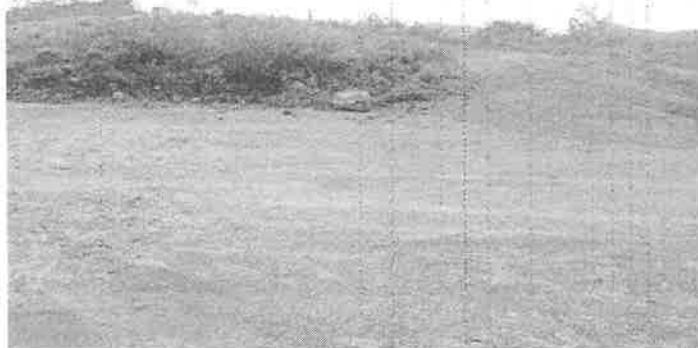
**Imagen N° 1:** visuales generales del proyecto, donde se desarrollaron actividades de nivelacion y adecuacion de terreno, los cuales cuentan con sus debidos permisos correspondientes.

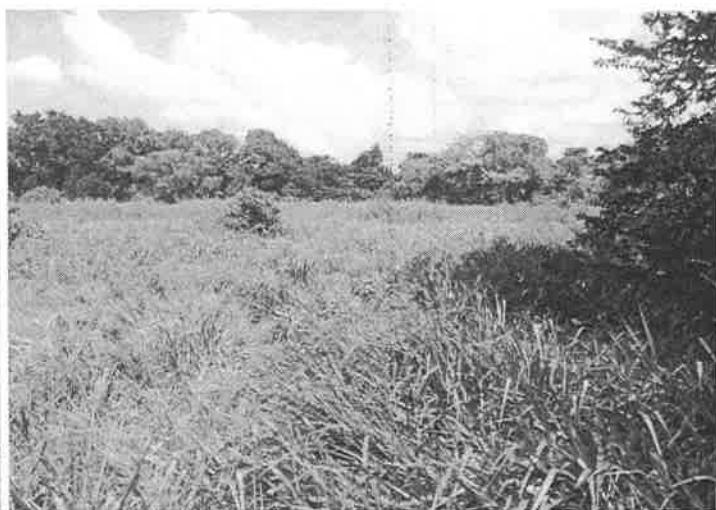
**Imagen N° 5:** area de ubicación de la PTAR.

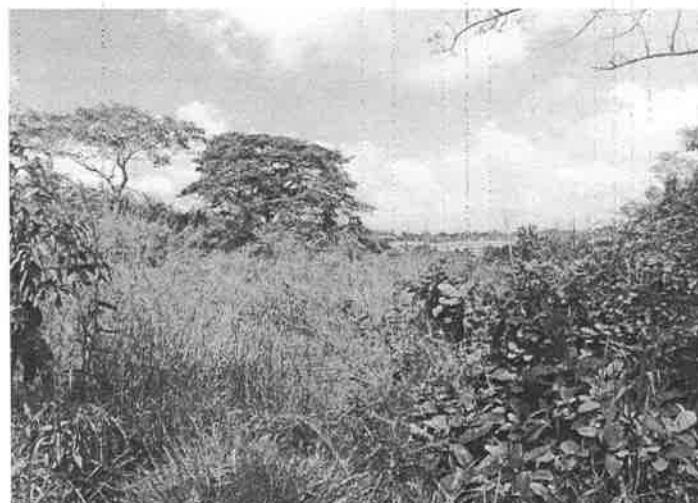
**Imagen N° 3 y 4:** visuales de la vegetacion actual en varios puntos del poligono del proyecto, compuesta por rastrojos en asociacion con gramíneas.
