MEMORANDO-DRPO-SEIA-010-2022

ASUNTO: Remisión de informes - EsIA Categoría II

**SECCIÓN DE EVALUACIÓN DE ESTUDIO DE IMPACTO AMBIENTAL
INFORME TÉCNICO DE INSPECCIÓN DE CAMPO DE EsIA, CATEGORÍA II****DRPO-SEIA-IIo-006-2022****I. DATOS GENERALES:**

NOMBRE DEL EsIA:	SERVICIOS DE SALUD COSTA VERDE	
NOMBRE DEL PROMOTOR:	DOS TORRES, S.A.	
REPRESENTANTE LEGAL:	IVANA RIGHINI DE MEDRANO	
ACTIVIDAD ECONÓMICA PROYECTADA:	CONSTRUCCIÓN	
CONSULTORES Y N° DE REGISTRO:	GIOVANKA DE LEÓN JOSÉ FLORES FRANKLIN GUERRA	IAR-036-2000 IAR-075-1998 IRC-061-2009
	COSTA VERDE, CORREGIMIENTO DE PUERTO CAIMITO, DISTRITO DE LA CHORRERA, PROVINCIA DE PANAMÁ OESTE	
PARTICIPANTES:	<p>Por MiAMBIENTE:</p> <ul style="list-style-type: none">Yohana Castillo / Sección de Evaluación de Impacto Ambiental – Dirección Regional de Pmá. Oeste.Jean C. Peñaloza / Sección de Evaluación de Impacto Ambiental – Dirección Regional de Pmá. Oeste.Germán Jaén / Sección de Seguridad Hídrica- Dirección Regional de Pmá. Oeste.Mayerlin González / Sección Forestal - Dirección Regional de Pmá. Oeste.Gerald Aizprúa / Sección de Biodiversidad y Áreas Protegidas - Dirección Regional de Pmá. Oeste. <p>Por el Proyecto:</p> <ul style="list-style-

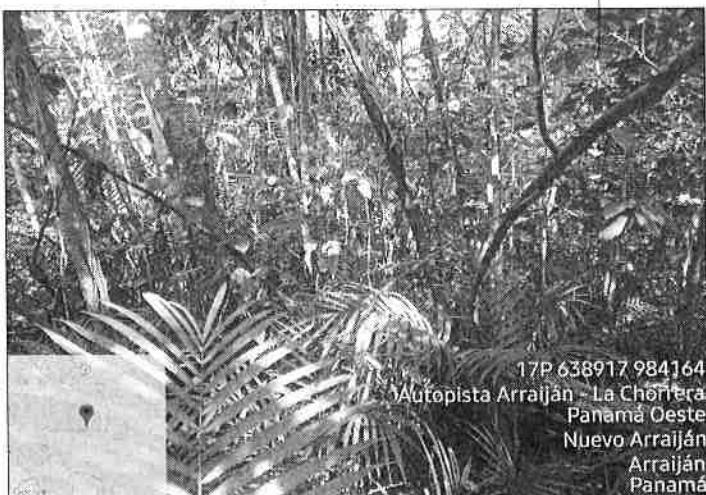
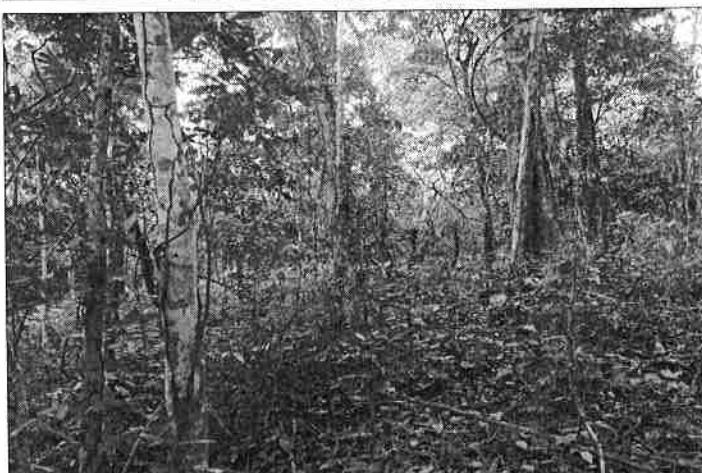
Imagen 1 y 2. Vegetación compuesta por un bosque secundario intermedio y maduro intervenido.

Coordenadas:
638917 – 984164

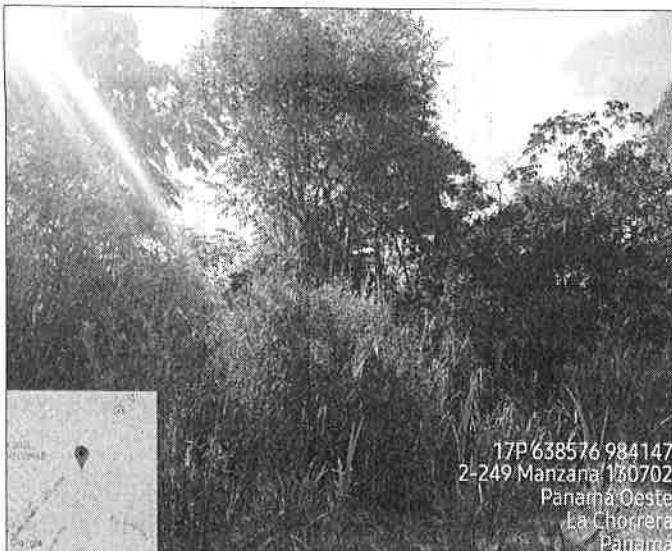
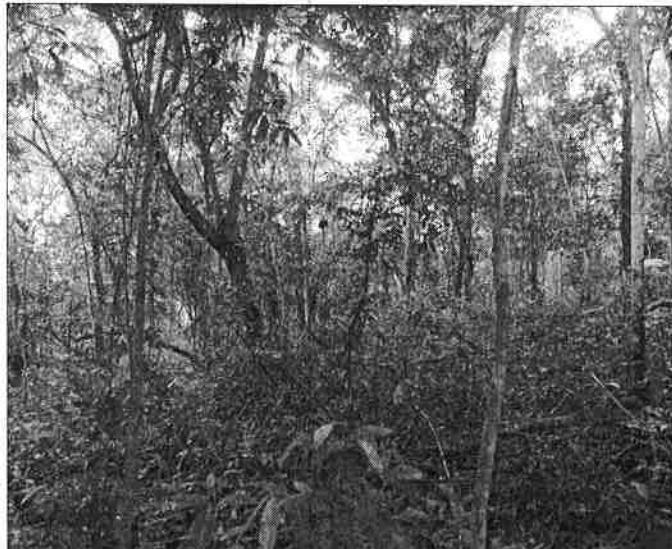
Imagen 2 y 3. Se observa paja blanca y bosque secundario intermedio.

Coordenadas:
638576 – 984147

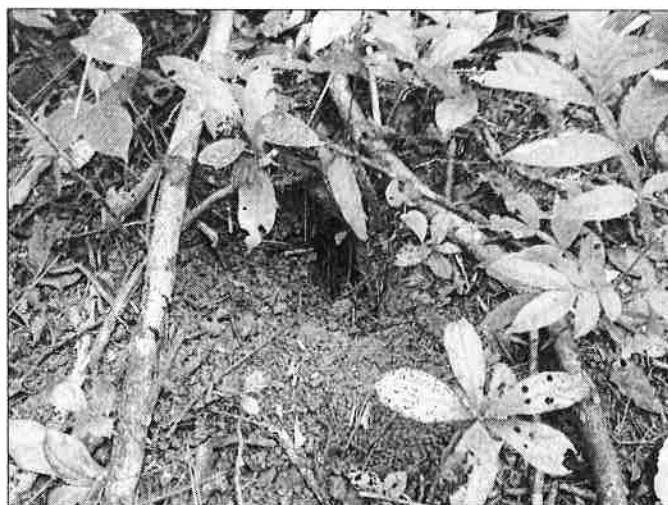
Imagen 4. Se observa madriguera.

De acuerdo al **Informe Técnico No. SAPB-01-2022, de la Sección de Áreas Protegidas y Biodiversidad**, concluye que: “*De aprobarse el estudio de impacto ambiental para el desarrollo de este Proyecto se requiere que la Empresa Promotora DOS TORRES, S.A., presente el Plan de rescate y Reubicación de Fauna Silvestre en la Dirección Nacional de Áreas protegidas y Biodiversidad, cumplir con todo el proceso que conlleve desde la presentación, aprobación e implementación, por lo cual debe ser presentado antes del desmonte de la cobertura vegetal.* Resolución AG 0292-2008 del 14 de abril del 2008, por

la cual se establecen los Requisitos para los Planes de Rescate y Reubicación de Fauna Silvestre. Antes de iniciar actividades de campo".

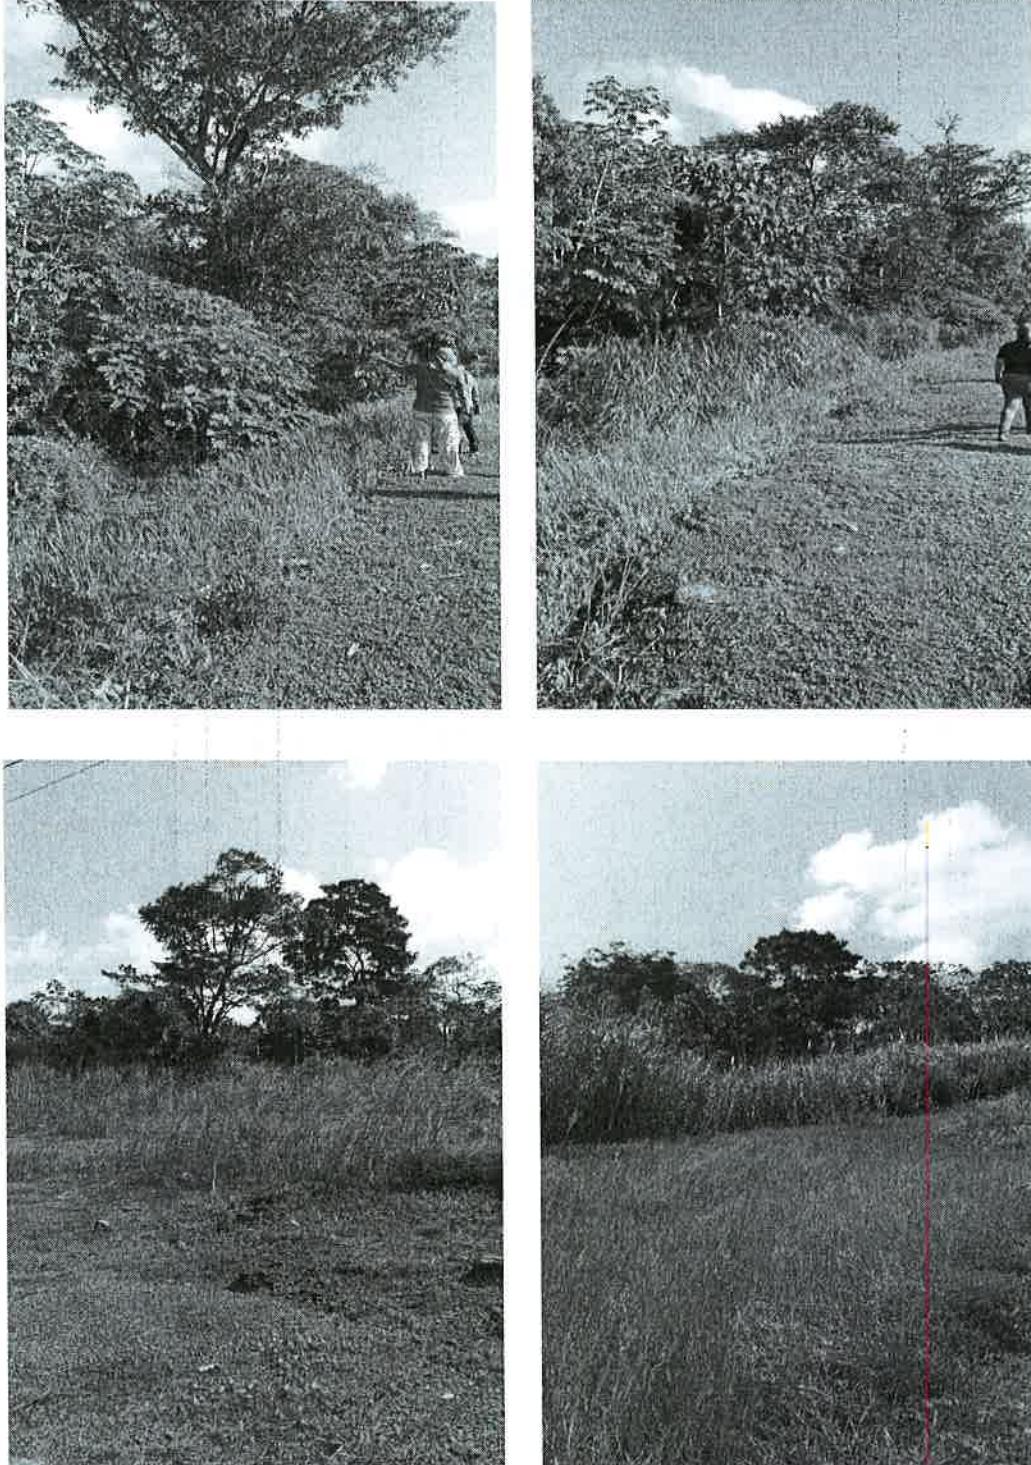
Evidencia fotográfica del sitio

En la inspección se observó y escuchó la presencia de avifauna, además mono tití, perezoso, gavilanes, cangrejos de agua dulce y en flora se observaron especie de *Dalbergia retusa* (Cocobolo).

El área a desarrollar presenta características físicas/biológicas aptas para albergar componente biológico, por consiguiente las posibilidades de que se dé la presencia de vida silvestre dentro del perímetro a desarrollar es altísimo.

Una vez analizado los puntos antes mencionados, tomando en consideración nuestras observación y según nuestro criterio técnico podemos determinar que es **necesaria la aplicación y ejecución de un Plan de Rescate y Reubicación de Flora y Fauna Silvestre in situ, (PPRRFFF)** en caso de aprobarse el Estudio de Impacto Ambiental para dicho proyecto. El cual debe ser presentado para su evaluación y aprobación en la Dirección Nacional de Áreas Protegidas y Biodiversidad del Ministerio de Ambiente.

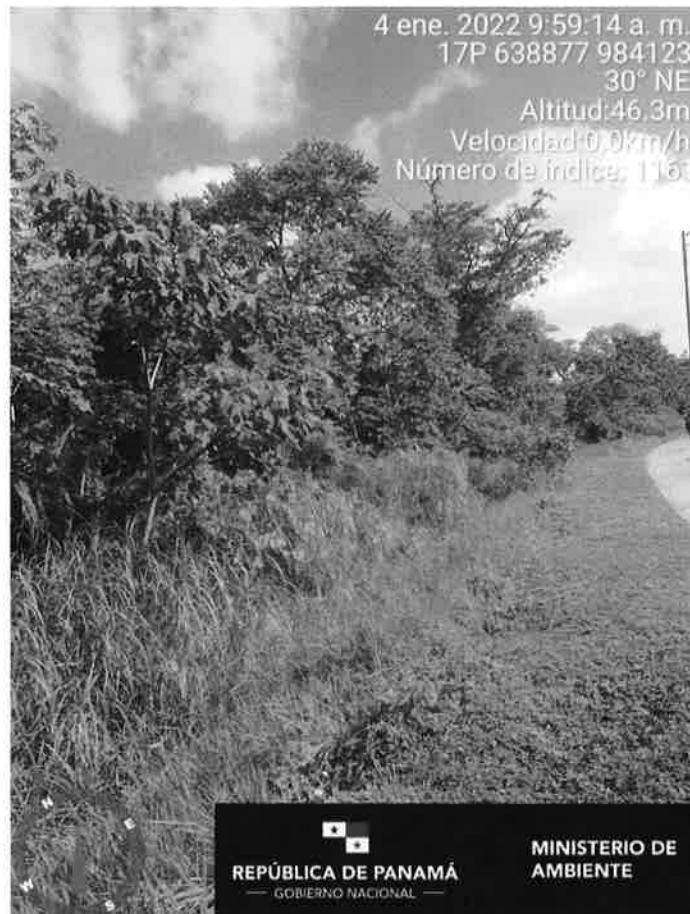
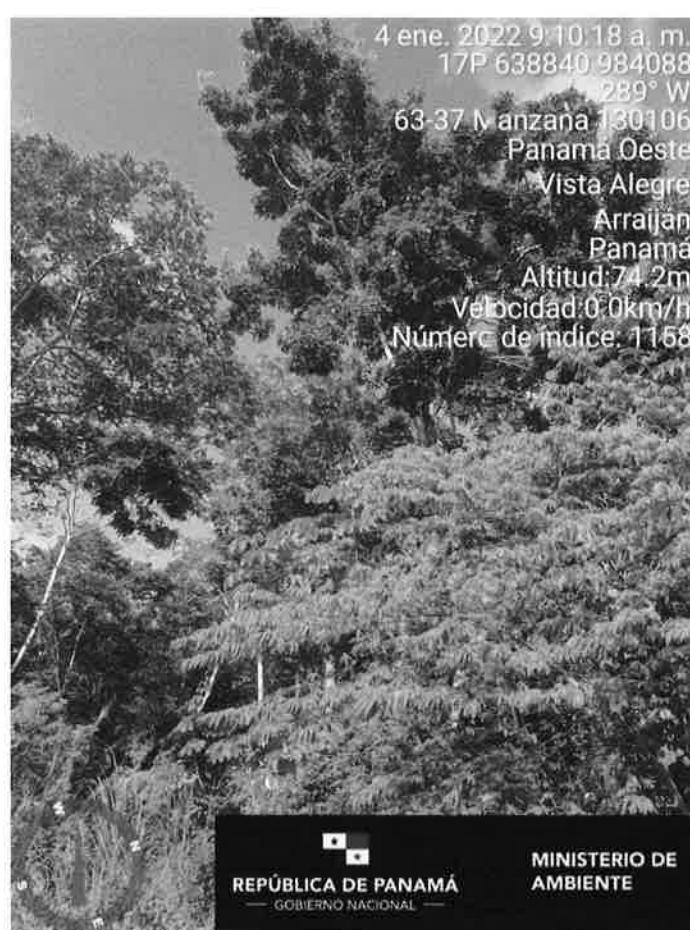
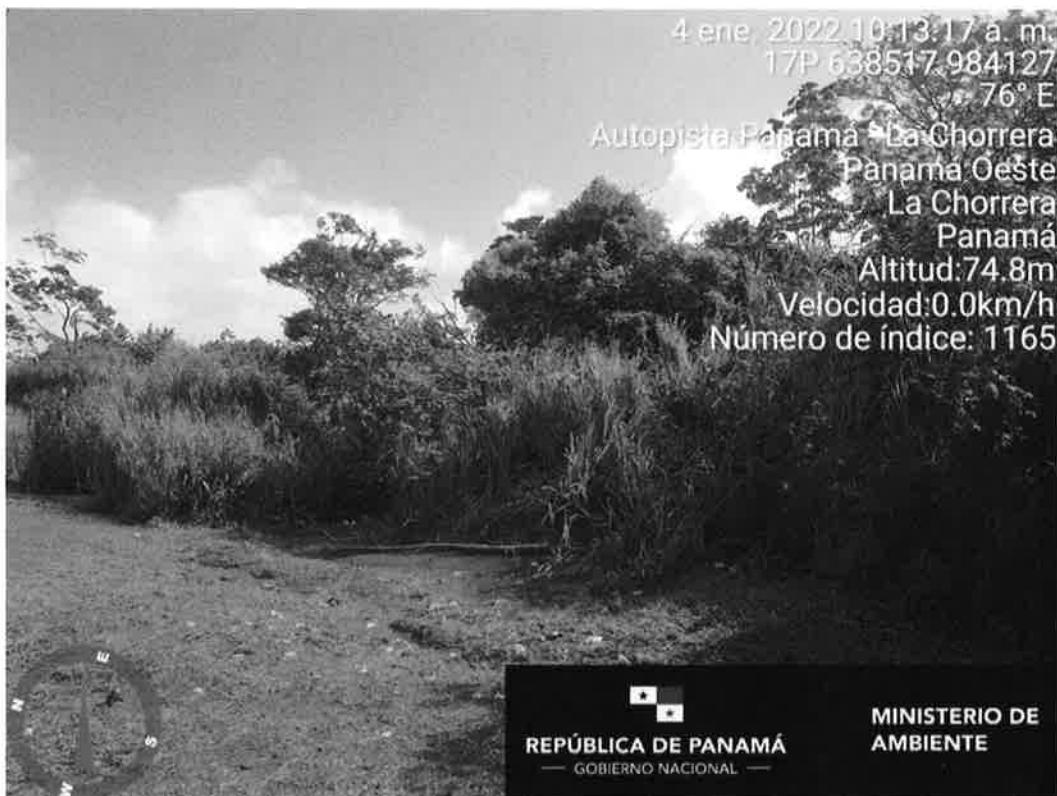
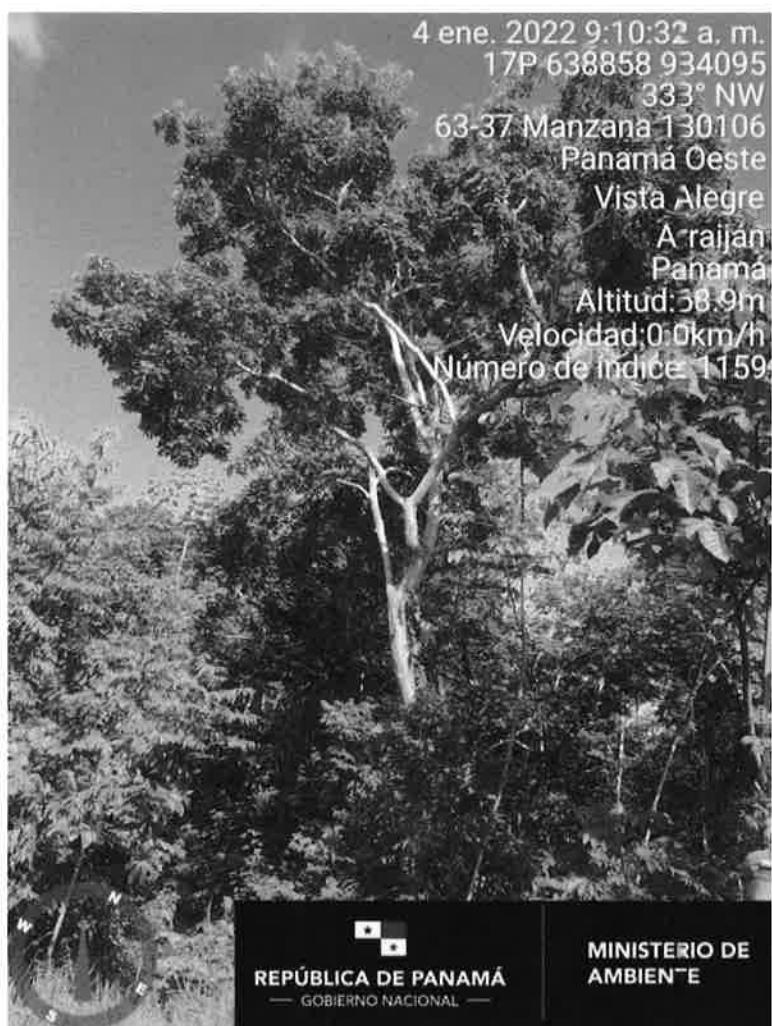
EVIDENCIA FOTOGRÁFICA

El globo de terreno donde se pretende desarrollar el proyecto, posee vegetación tipo Bosque Secundario Maduro con algunos elementos de bosque intermedio y gramíneas.

Lo señalado en el Estudio de Impacto Ambiental del Proyecto **SERVICIOS DE SALUD COSTA VERDE**, en cuanto a la descripción de la vegetación que existe en el área pudo ser corroborada en campo, concuerda con lo señalado en el Estudio de Impacto Ambiental presentado, en dicho estudio se mencionó que solo existía 2 árboles de la especie comúnmente conocida como Cocobolo (*Dalbergia retusa*) lo cual se verificó en campo y se pudo encontrar dos (2) árboles más de dicha especie quiere decir que en el área a desarrollar el proyecto y a sus alrededores pueden existir más árboles de la especie Cocobolo (Especie en Peligro) Resolución No. DM-0657-2016

- Marcar y mantener los árboles de la especie comúnmente conocida como Cocobolo (*Dalbergia retusa*) dentro de las 5 has. + 5,519.723 m² donde se desarrollara dicho proyecto.
- Emitir el presente Informe a la Sección de Evaluación de Impacto Ambiental para el trámite correspondiente.

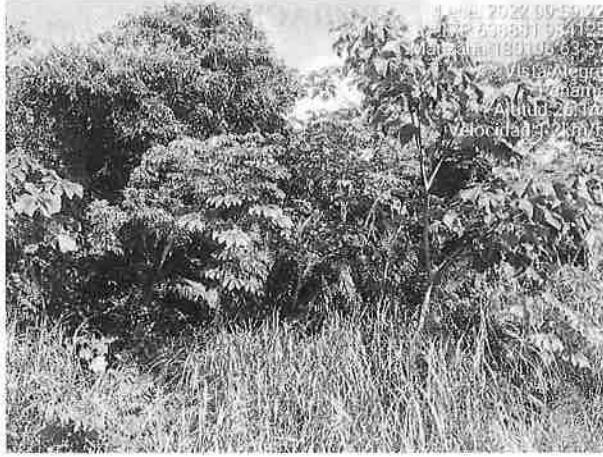
INFORMACIÓN DE LA INSPECCIÓN	
PROYECTO	SERVICIO DE SALUD COSTA VERDE.
Hallazgo N° 1	Fecha: 04 de enero de 2022.
Descripción del Hallazgo: Luego de un recorrido por el área del proyecto SERVICIO DE SALUD COSTA VERDE, cuyo promotor es la sociedad DOS TORRES, S.A. y verificada las coordenadas UTM WGS-84 en el Sistema Nacional de Información Ambiental (SINIA), se constató: 1. Que dentro del área de influencia del proyecto o colindante a esta no existe ningún cuerpo de agua superficial (ríos, quebradas o lagos). Coordenadas UTM WGS84 638881 m E / 984123 m N. y 638570 m E / 984147 m N.	Evidencia fotográfica:

Imagen N°2. Imagen N°1. y N°2 Vistas del área de influencia del proyecto. Fuente: Inspección realizada el 04 de enero de 2022.
