Informe de Inspección de Ruido Ambiental

Proyecto “Puente Zarzo sobre el
Río San Juan”

Preparado para:
Minera Panamá, S.A.

IRA-014-20

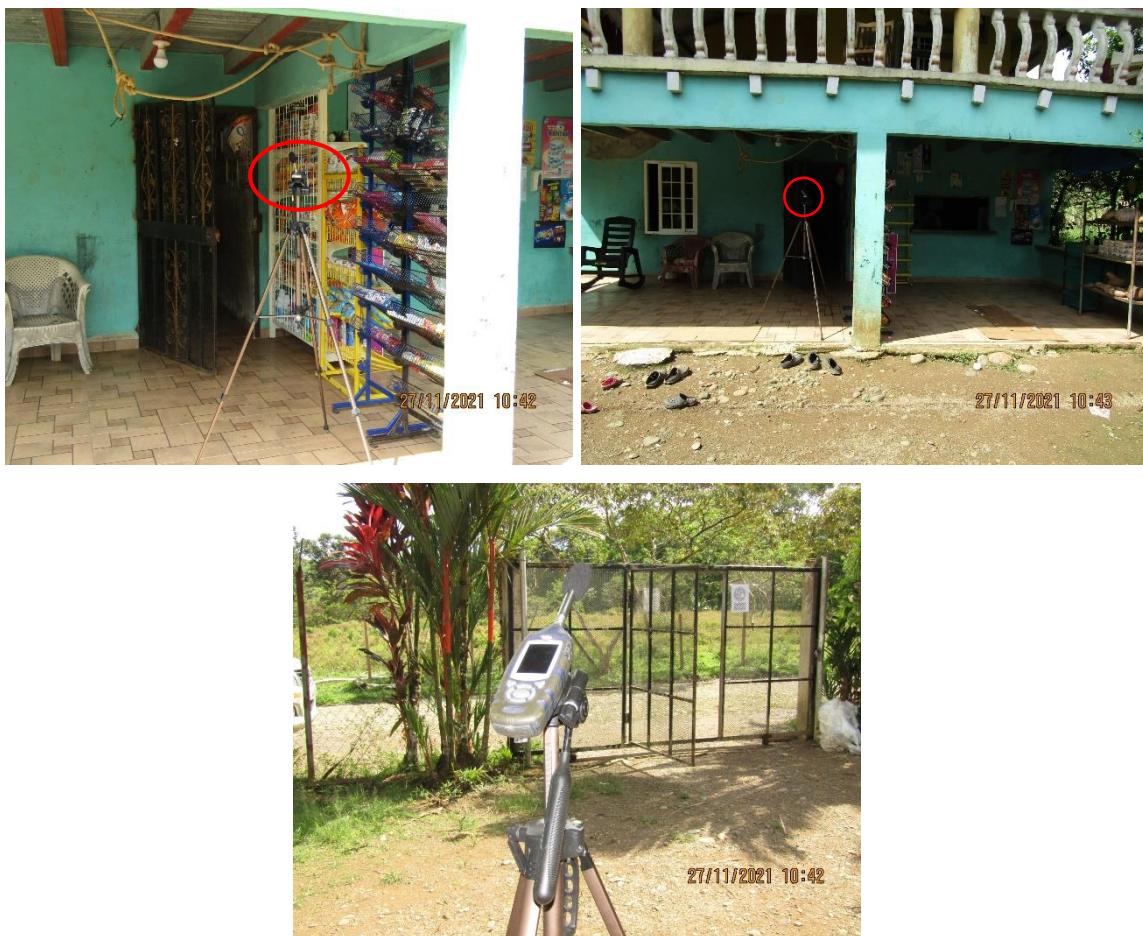
El sonómetro se colocó sobre un trípode, a una altura de 1.5 m, y un ángulo de 45° en dirección a la fuente emisora de ruido (ISO 1996-2: 2007). Los parámetros obtenidos en la medición fueron: L máximo (L máx.)¹, L mínimo (L min)² y L equivalente (Leq)³.

Imágenes 4.1, 4.2 y 4.3. Equipo de medición de ruido ambiental colocado en la casa de la Familia Hernández/ Abarrotería (M1)

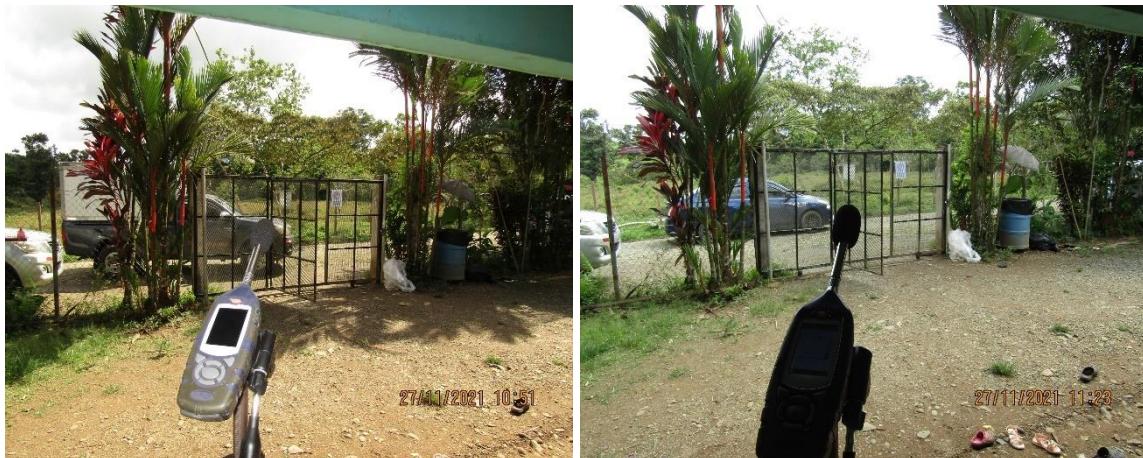
Las fuentes de ruido identificadas en los alrededores del punto de medición fueron paso esporádico de vehículos, auto de reparto despachando productos, niños jugando y ave de corral cantando.

Imágenes 4.4 y 4.5. Fuentes de ruido identificadas durante la ejecución de la medición (paso de vehículos, despacho de productos)

- Realizar el mantenimiento periódico a los equipos y maquinarias del Proyecto.

- Continuar con las inspecciones de ruido ambiental en la residencia más cercana al Proyecto, para evaluar el aporte de ruido ocasionado por las actividades de construcción, que pudiesen afectar a la población colindante.
