Estudio de Impacto Ambiental Cat. I. "Patio logístico temporal en Cinta Costera 3 para el proyecto Estudio, Diseño, Construcción y Financiamiento para la Interconexión Cinta Costera 3- Calzada de Amador".

Estudio de Impacto Ambiental Cat. I. "Patio logístico temporal en Amador para el proyecto Estudio, Diseño, Construcción y Financiamiento para la Interconexión Cinta Costera 3-Calzada de Amador".

REPÚBLICA DE PANAMÁ	MINISTERIO DE OBRAS PÚBLICAS	REPÚBLICA DE PANAMÁ MINISTERIO DE OBRAS PÚBLICAS ANTEPROYECTO DE DISEÑO "ESTUDIO, DISEÑO, CONSTRUCCIÓN Y FINANCIAMIENTO PARA LA INTERCONEXIÓN CINTA COSTERA 3 - CALZADA DE AMADOR" PROVINCIA DE PANAMÁ CONTRATO N° UAL-1-43-2020	COSEN Ingenieros Contratistas	LOCALIZACION GENERAL	DISENADO POR: CONSORCIO CINTA COSTERA	REVISADO POR: CONSORCIO CINTA COSTERA	HOJA	
					CALCULADO POR: CONSORCIO CINTA COSTERA	DIBUJADO POR: CONSORCIO CINTA COSTERA	1	2
					SOMETIDO POR: CONSORCIO CINTA COSTERA	APROBADO POR: CONSORCIO CINTA COSTERA	ESCALA	INDICADA
							FECHA:	OCTUBRE - 2021

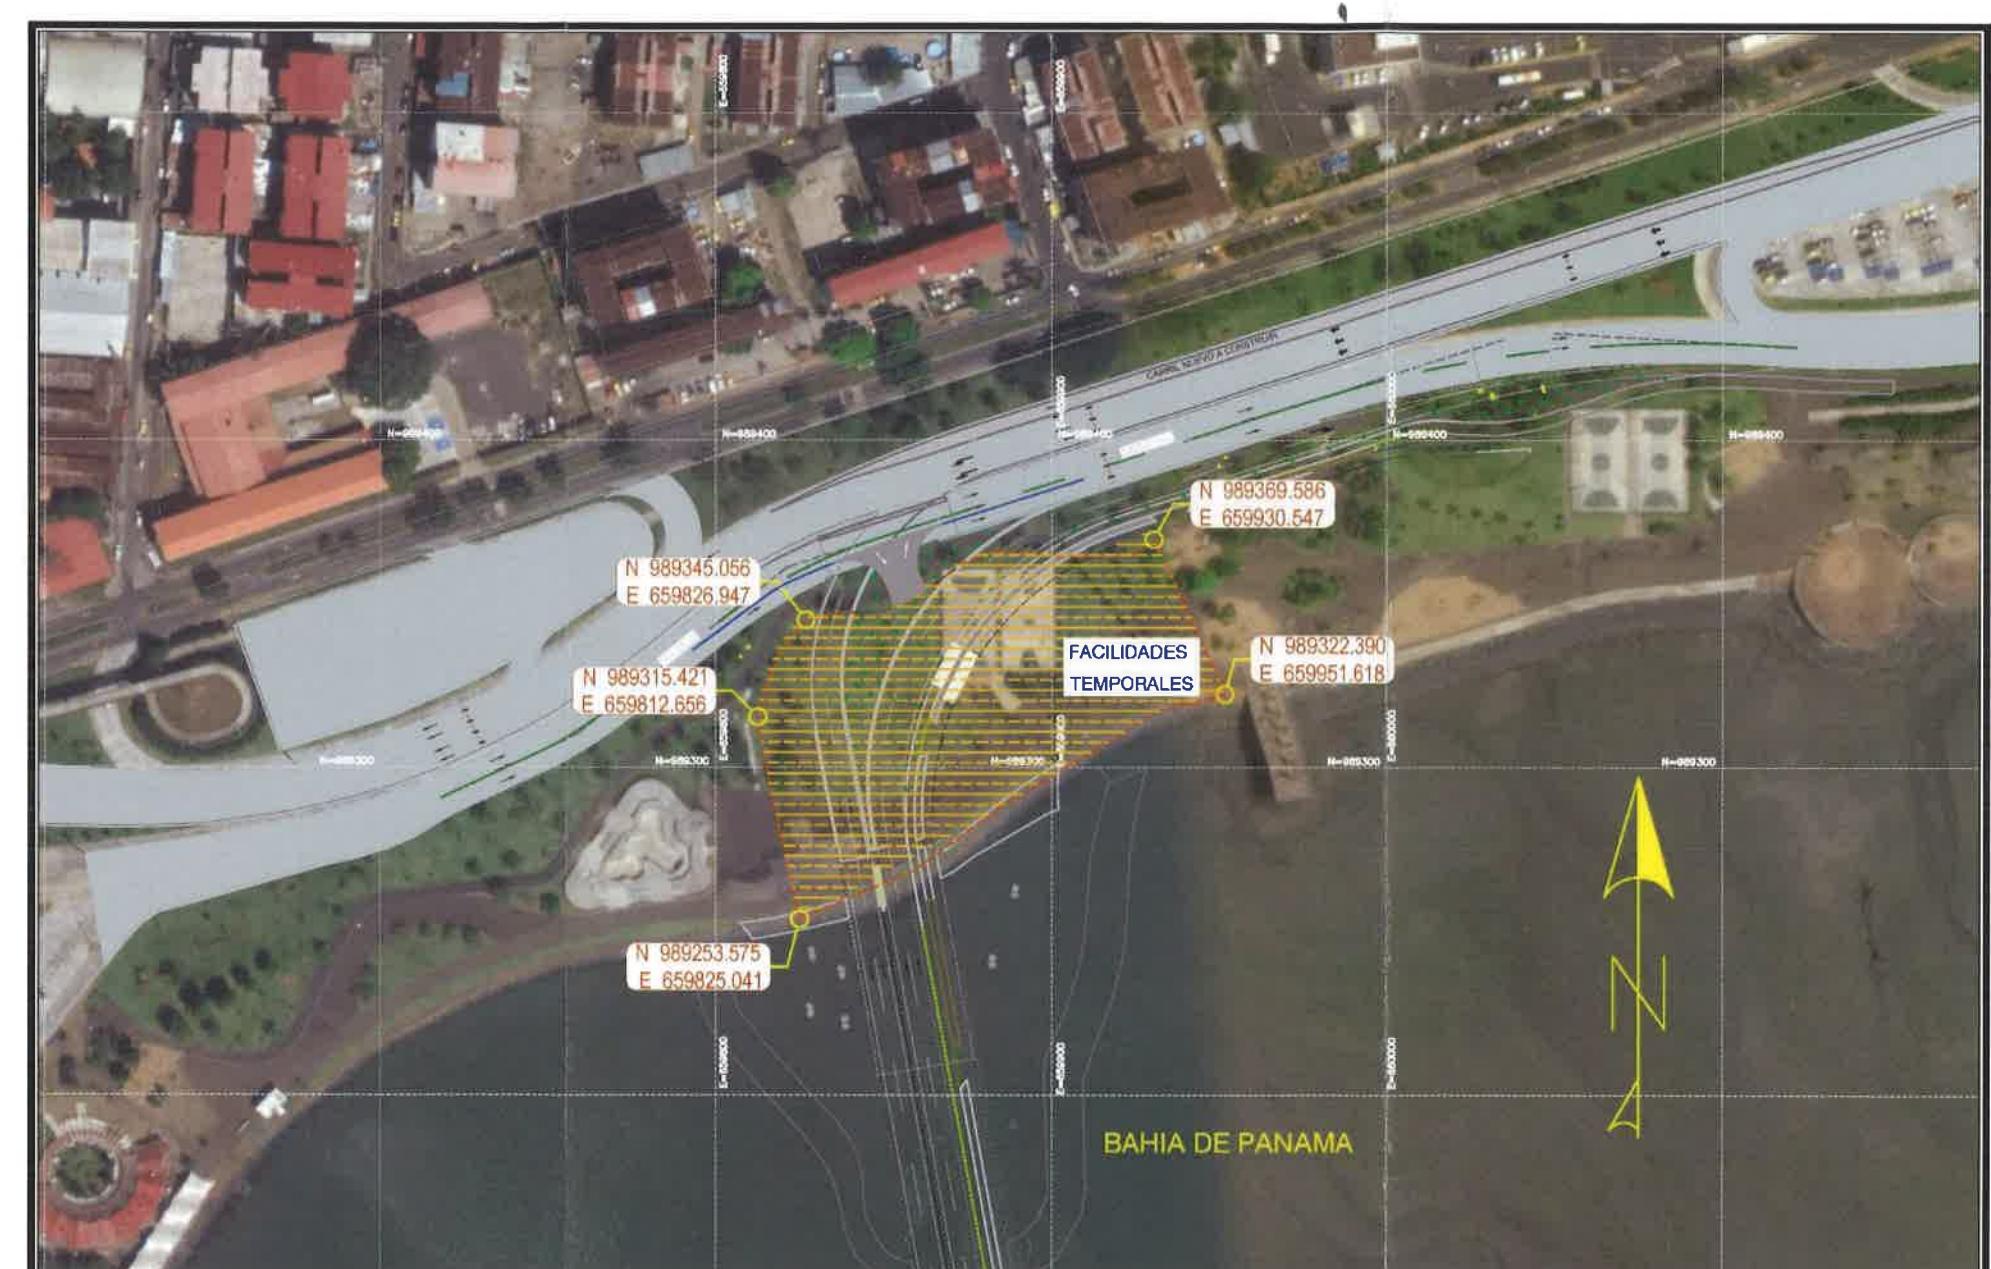
PLANTA
ESCALA 1:1000
AREA DE TRABAJO EN CINTA COSTERA 3

CERCADO PERIMETRAL PARA AREA DE TRABAJO = 8,953.92 m²

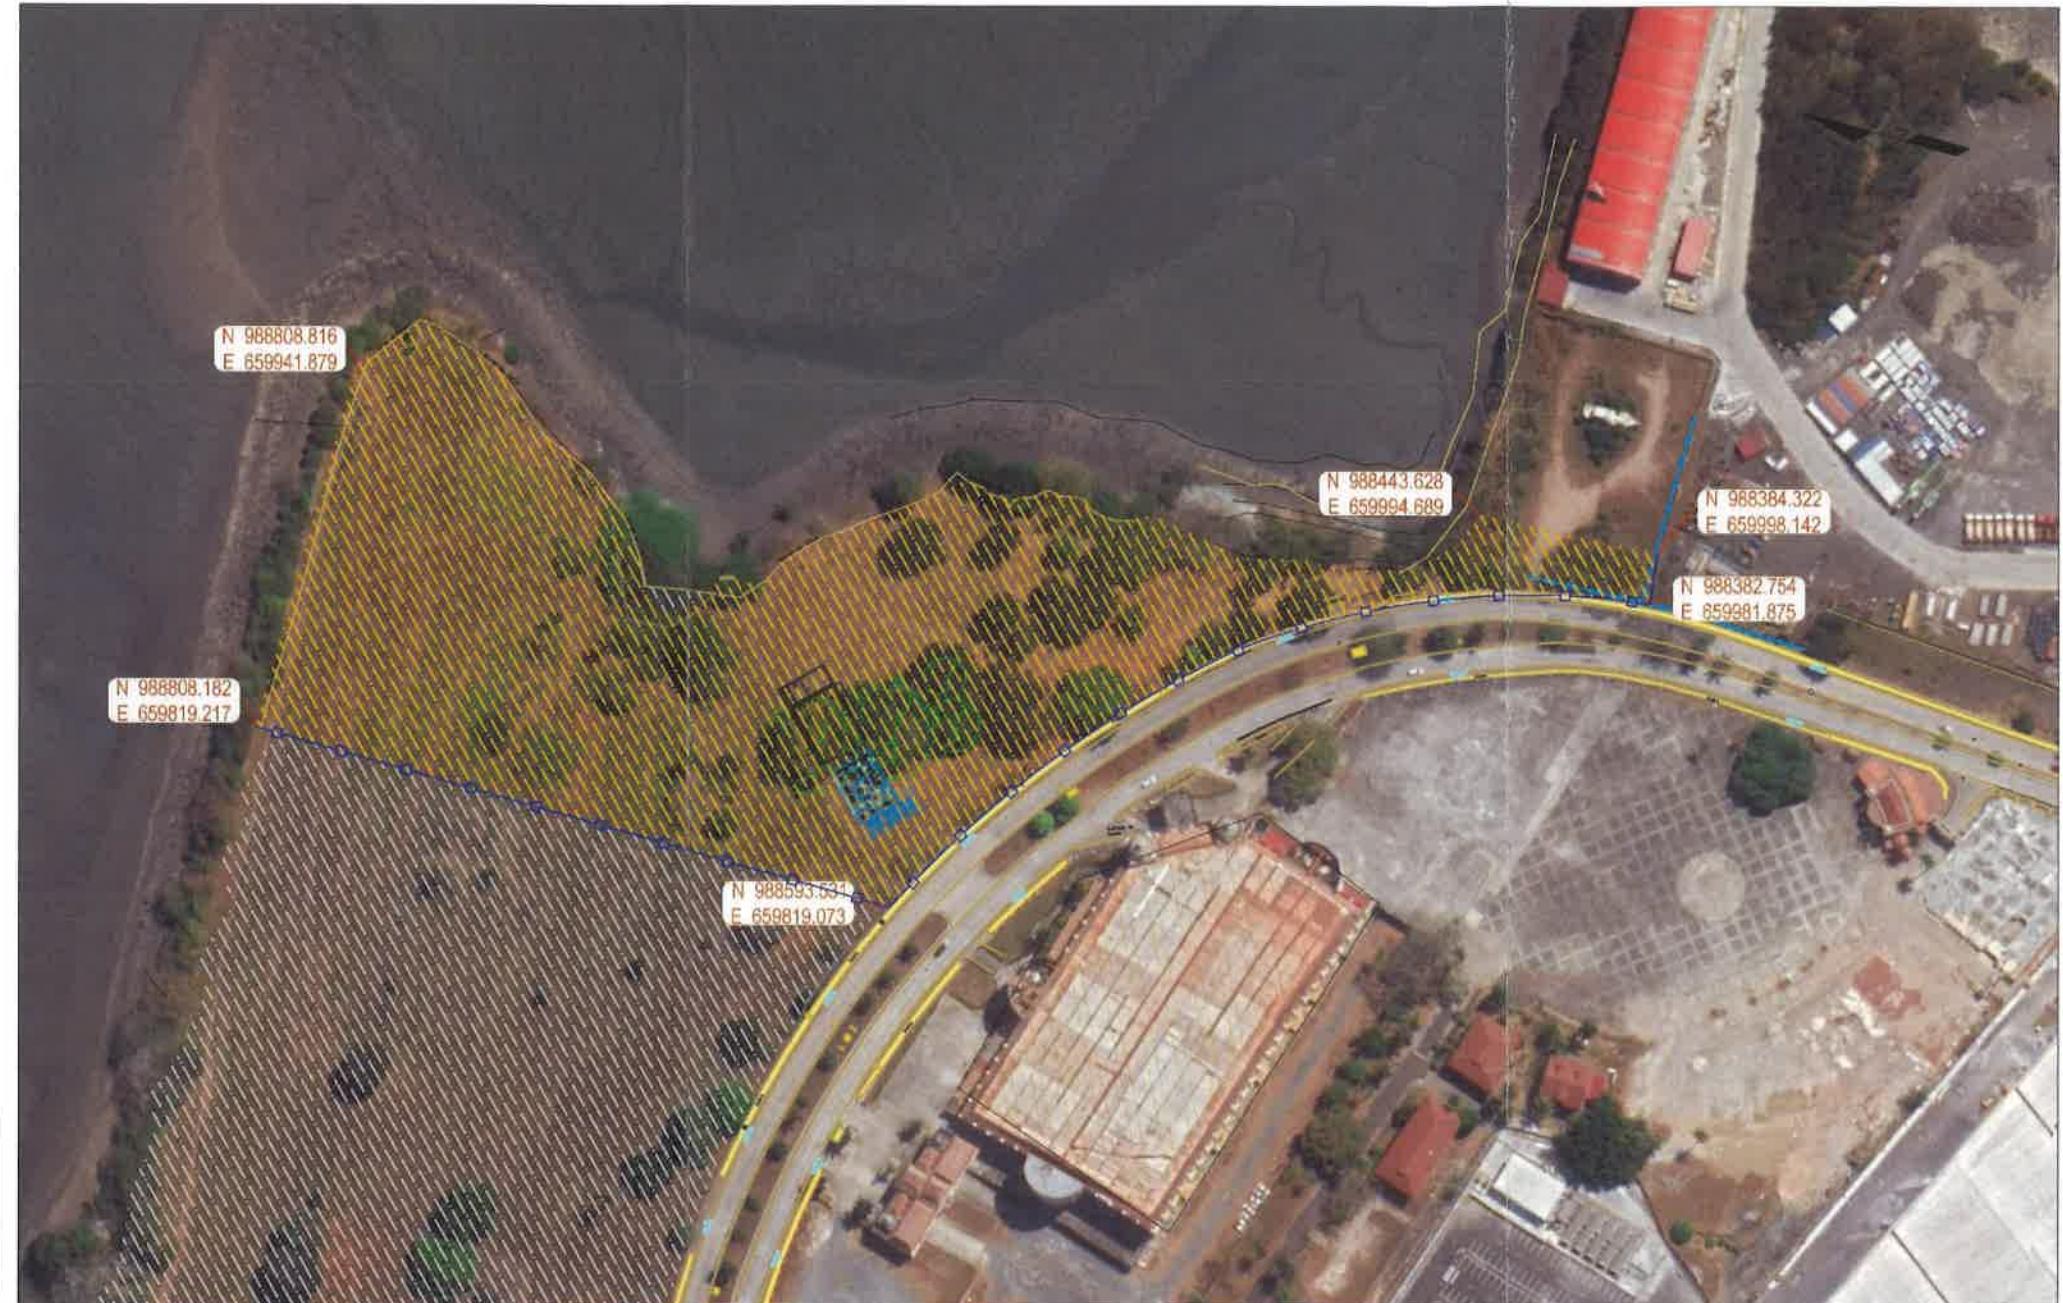
PLANTA
ESCALA 1:1000
ÁREA DE TRABAJO EN AMADOR

— — — AREA PERIMETRAL PARA PATIO AMADOR = 28,430.00 m²

— — — CERCADO PERIMETRAL 510 ml

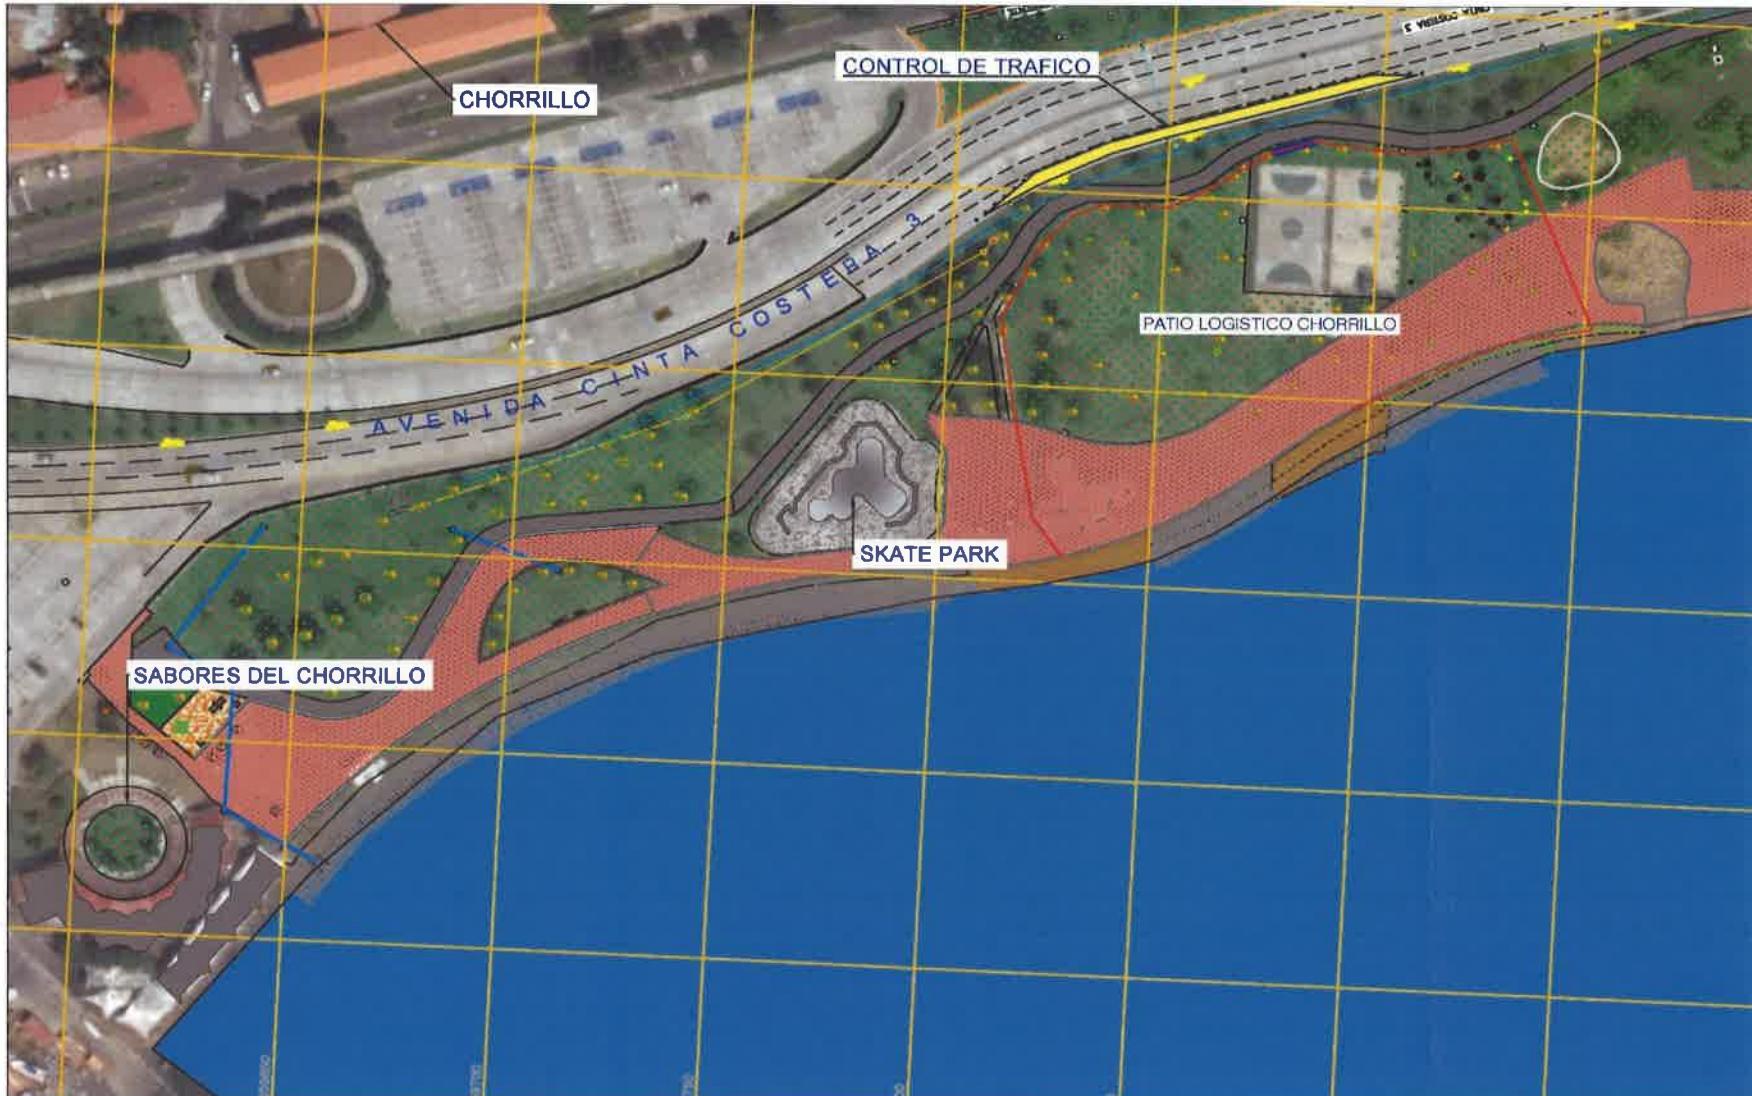
PLANTA
ESCALA 1:750
LOCALIZACION GENERAL

En el plano siguiente se muestra gráficamente las medidas que se implementarán para mantener la conectividad entre el área recreativa y peatonal de la Cinta Costera 3 con los locales de Sabores de El Chorrillo, durante la ejecución del proyecto.

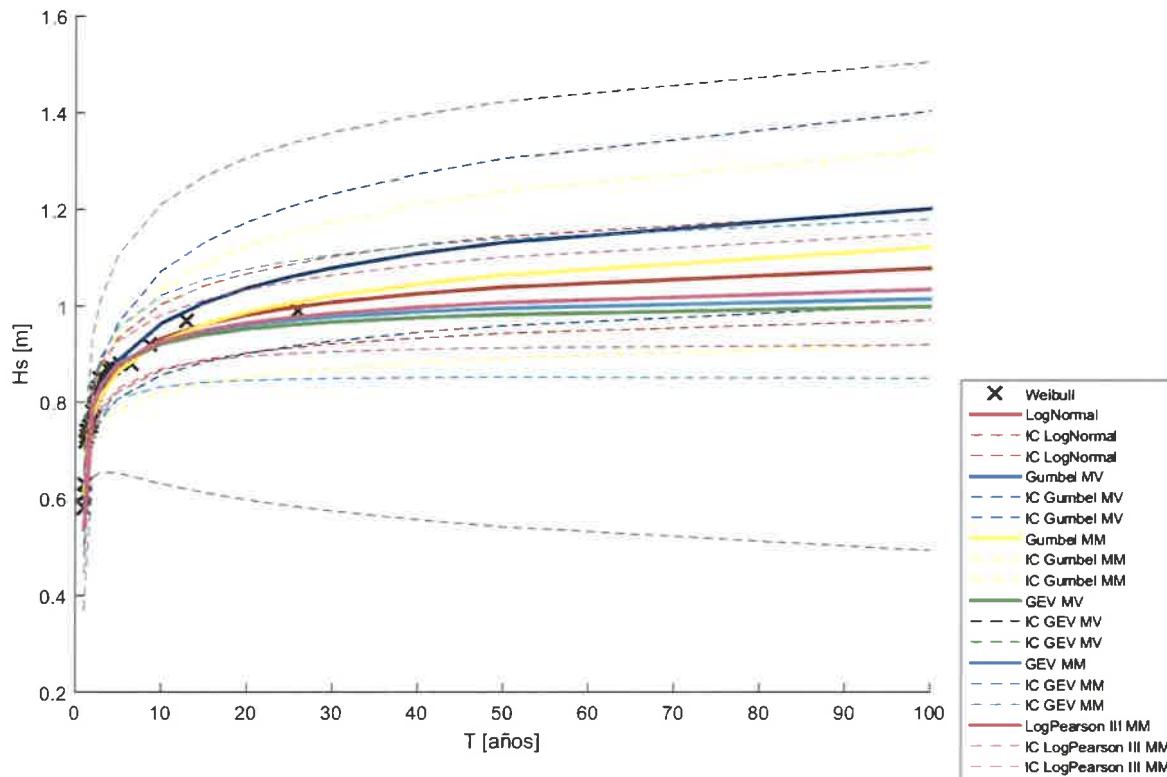
Figura 21 Ajuste de diversas distribuciones de extremos a los datos de H_s de olas provenientes del Este

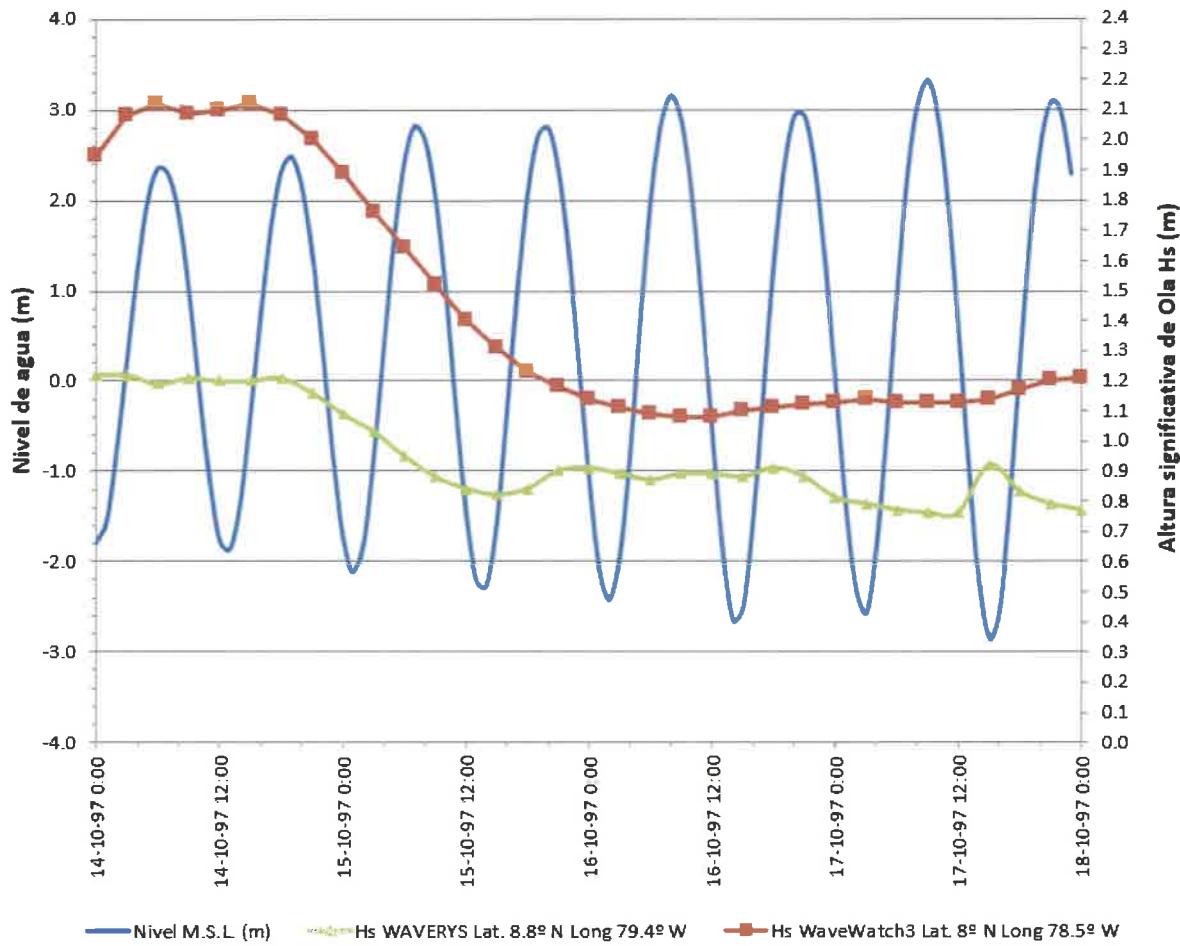
En la siguiente figura se presenta la condición de oleaje intenso (en el borde oceánico), el oleaje local (Modelo WAVERTS), conjuntamente con los niveles de marea en Balboa. Se puede apreciar que la probabilidad de que una ola similar a la máxima coincida con una pleamar, si bien no es unitaria, resulta muy alta, pero la simultaneidad del nivel máximo con la ola máxima es menos probable.

Figura 28 Ejemplo de correspondencia temporal entre los niveles máximos y las alturas de ola en la zona oceánica y en cercanías del área de estudio

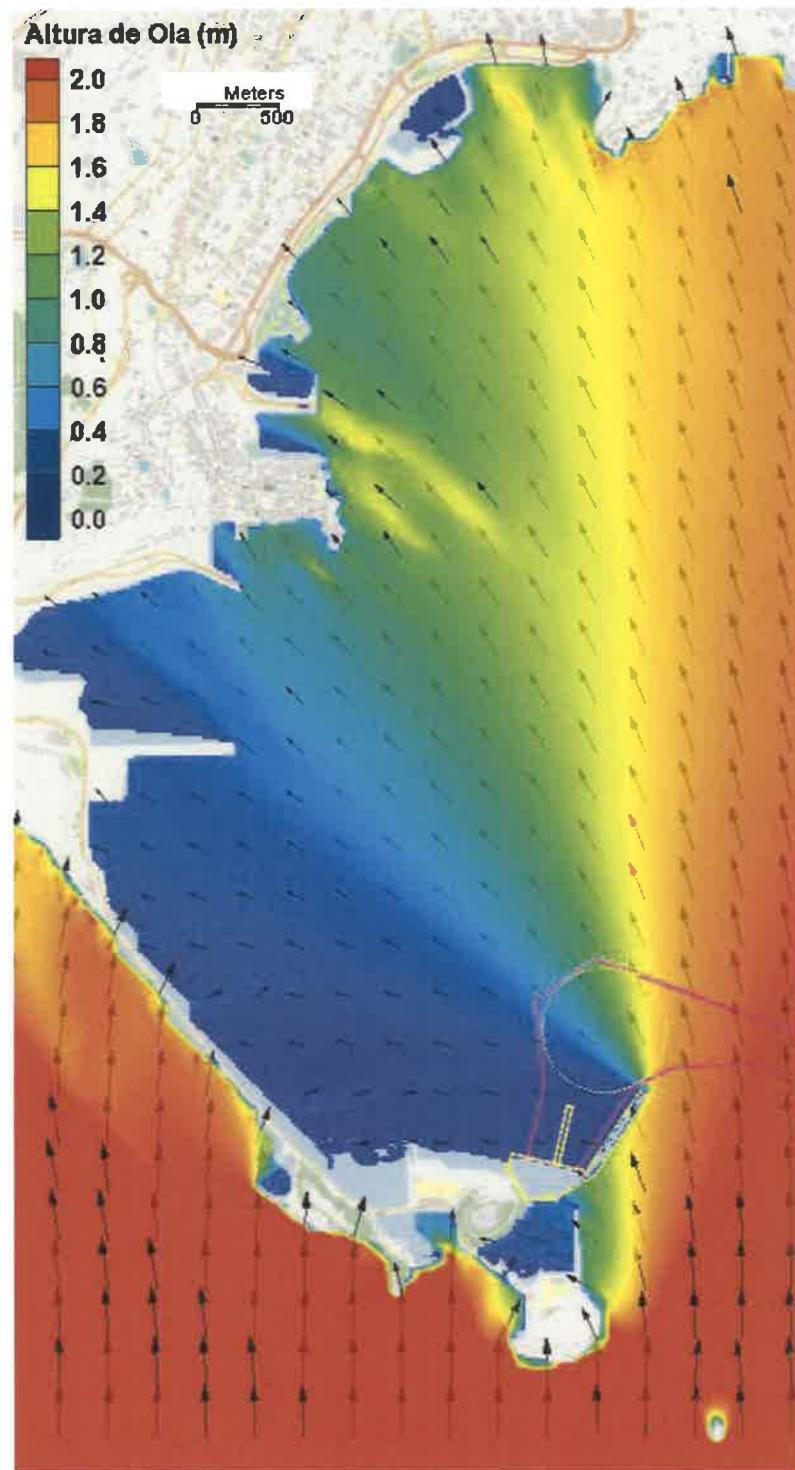
Figura 31 Propagación del oleaje. Caso S1. Sur. Hs 2.4 m. Tp 7 seg.

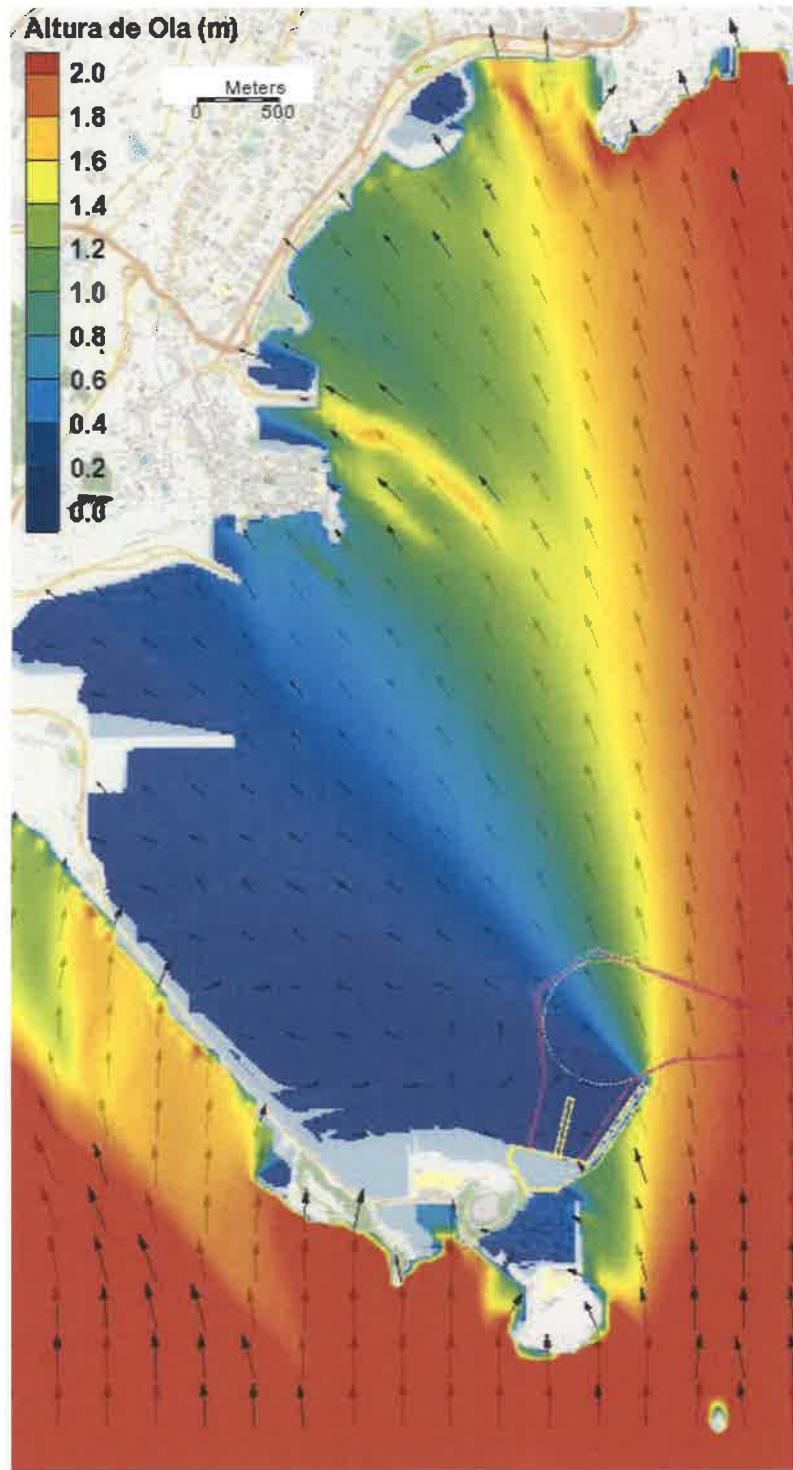
Figura 32 Propagación del oleaje. Caso S2. Sur. Hs 2.4 m. Tp 13 seg.

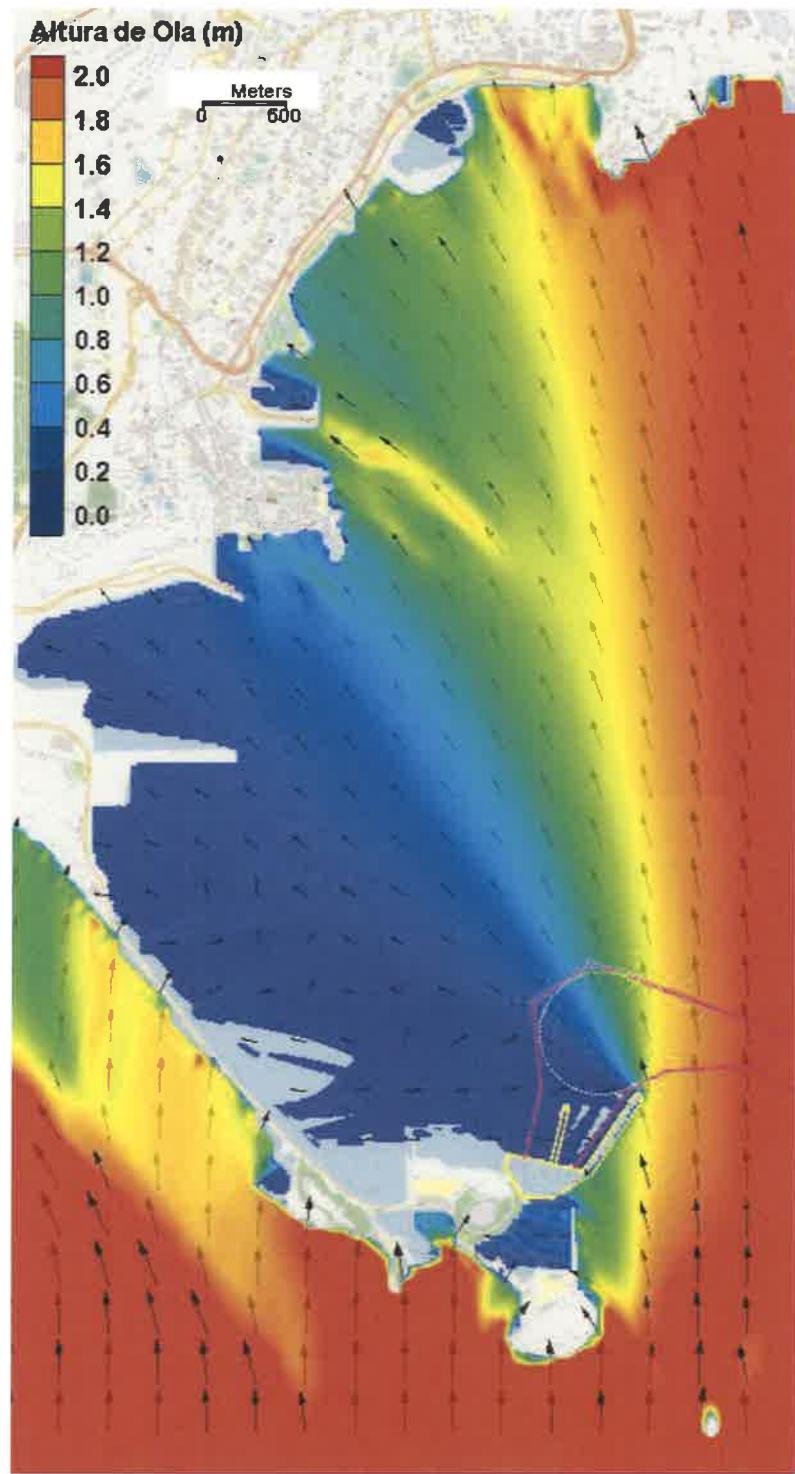
Figura 33 Propagación del oleaje. Caso S3. Sur. Hs 2.4 m. Tp 17 seg.

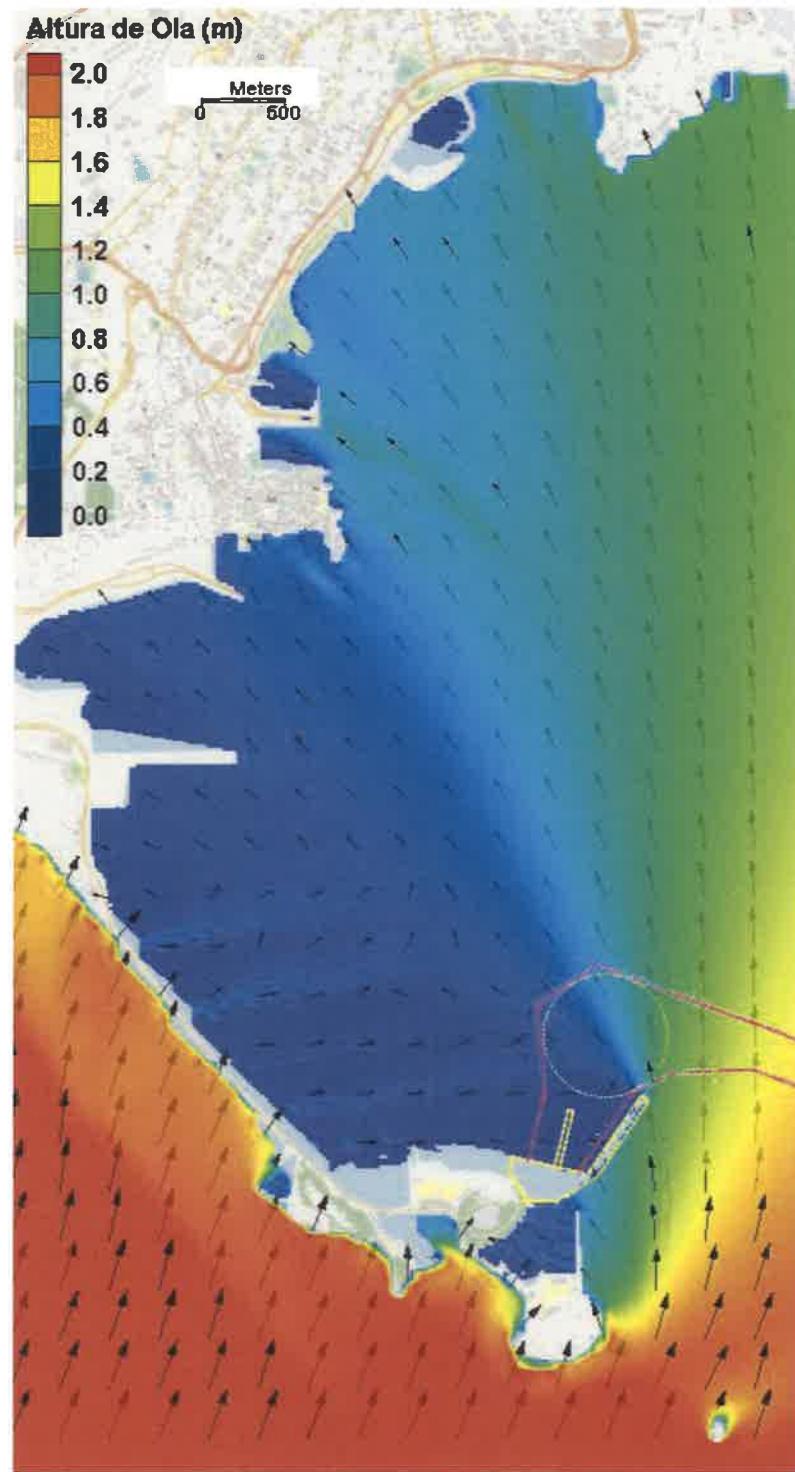
Figura 34 Propagación del oleaje. Caso SSW1. SSW. Hs 2.1 m. Tp 7 seg.

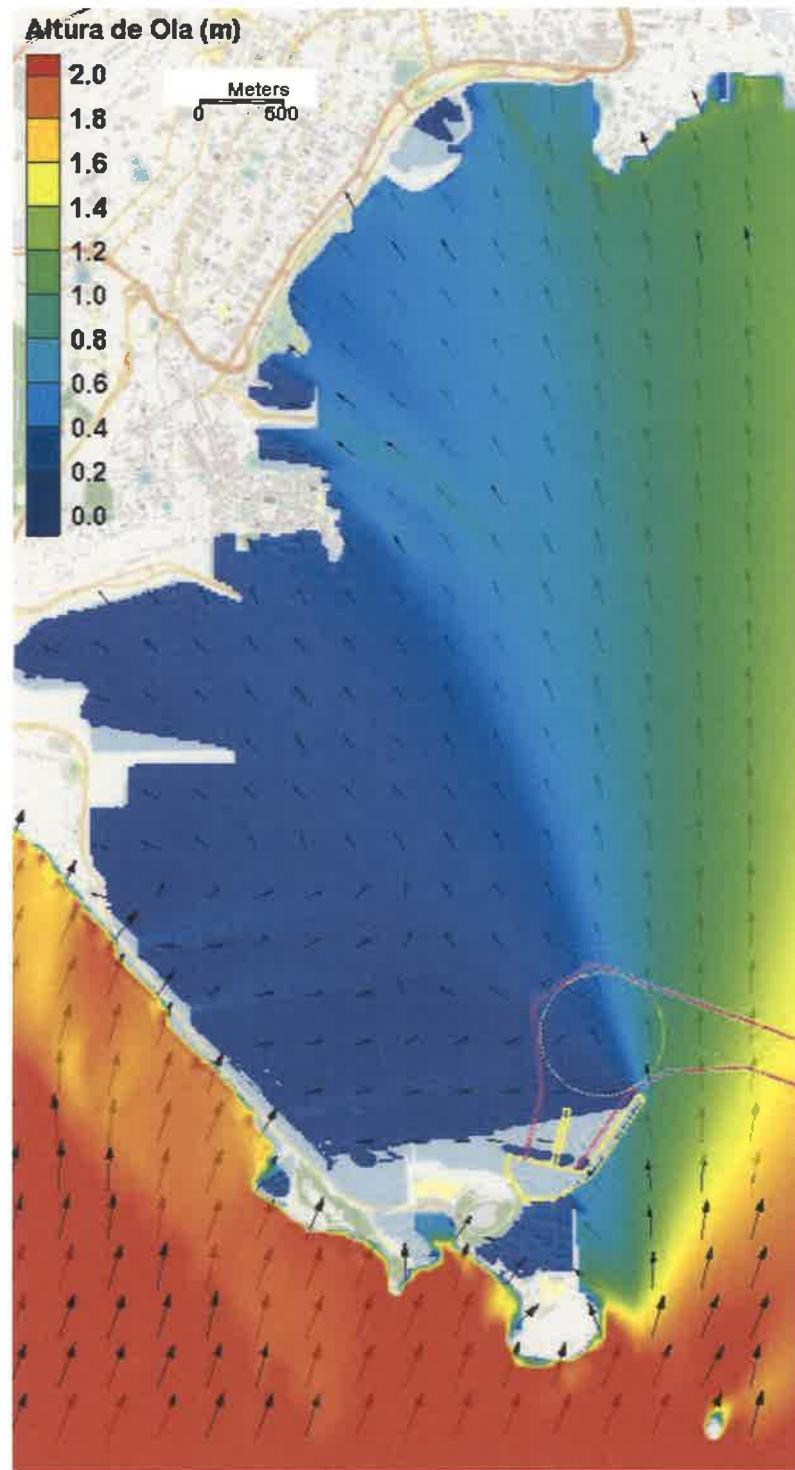
Figura 35 Propagación del oleaje. Caso SSW2. SSW. Hs 2.1 m. Tp 13 seg.

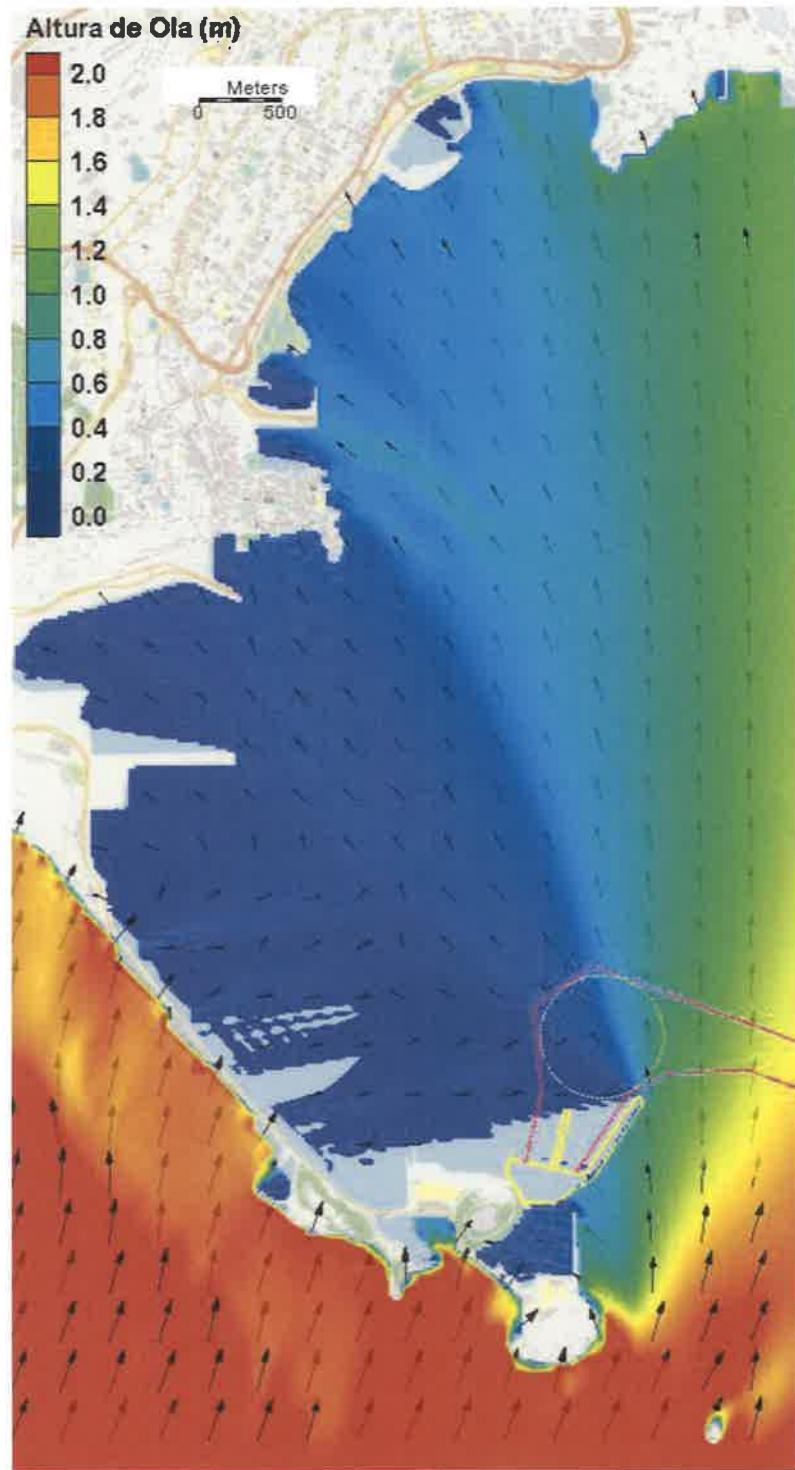
Figura 36 Propagación del oleaje. Caso SSW3. SSW. Hs 2.1 m. Tp 17 seg.

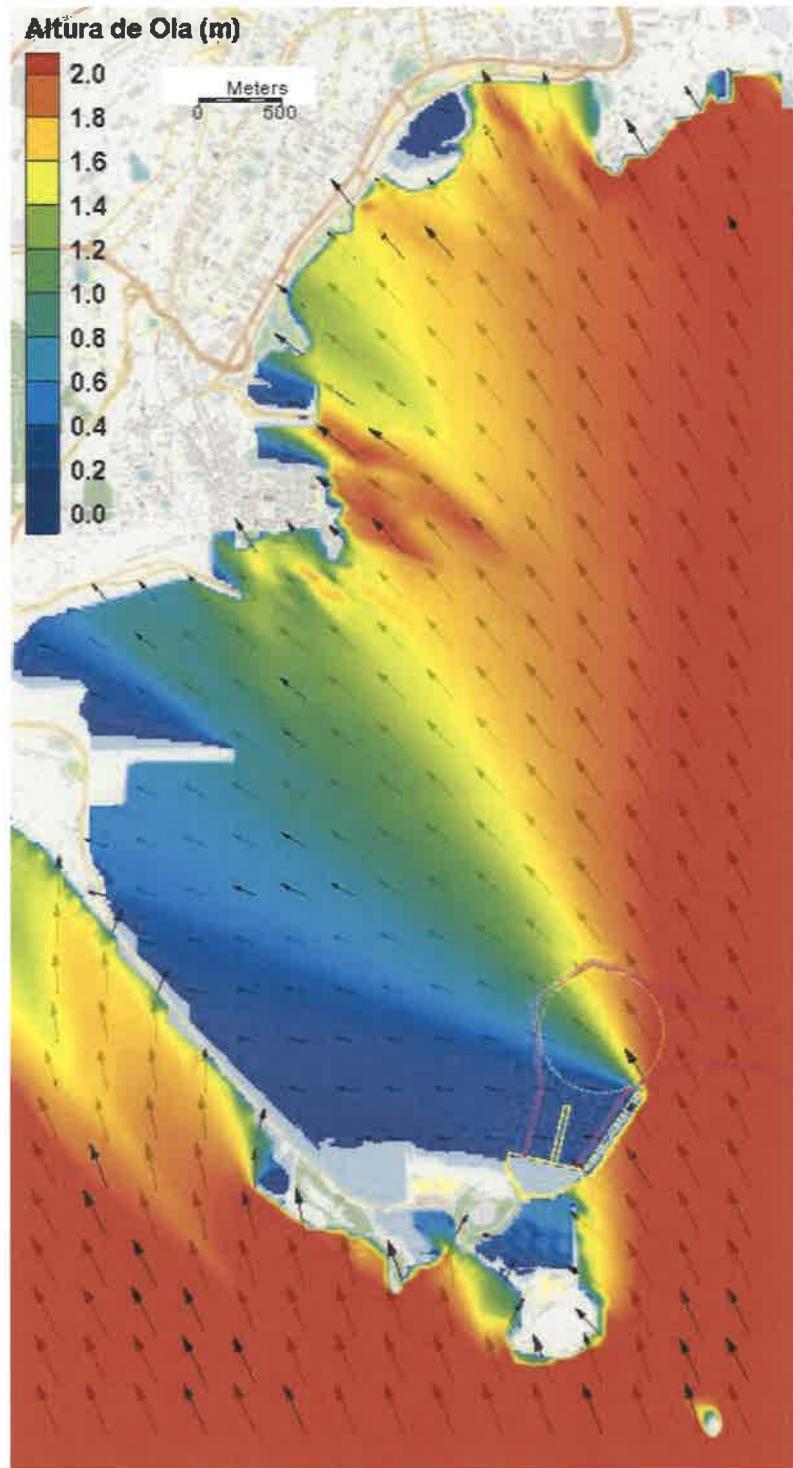
Figura 37 Propagación del oleaje. Caso SSE1. SSE. Hs 2.4 m. Tp 7 seg.

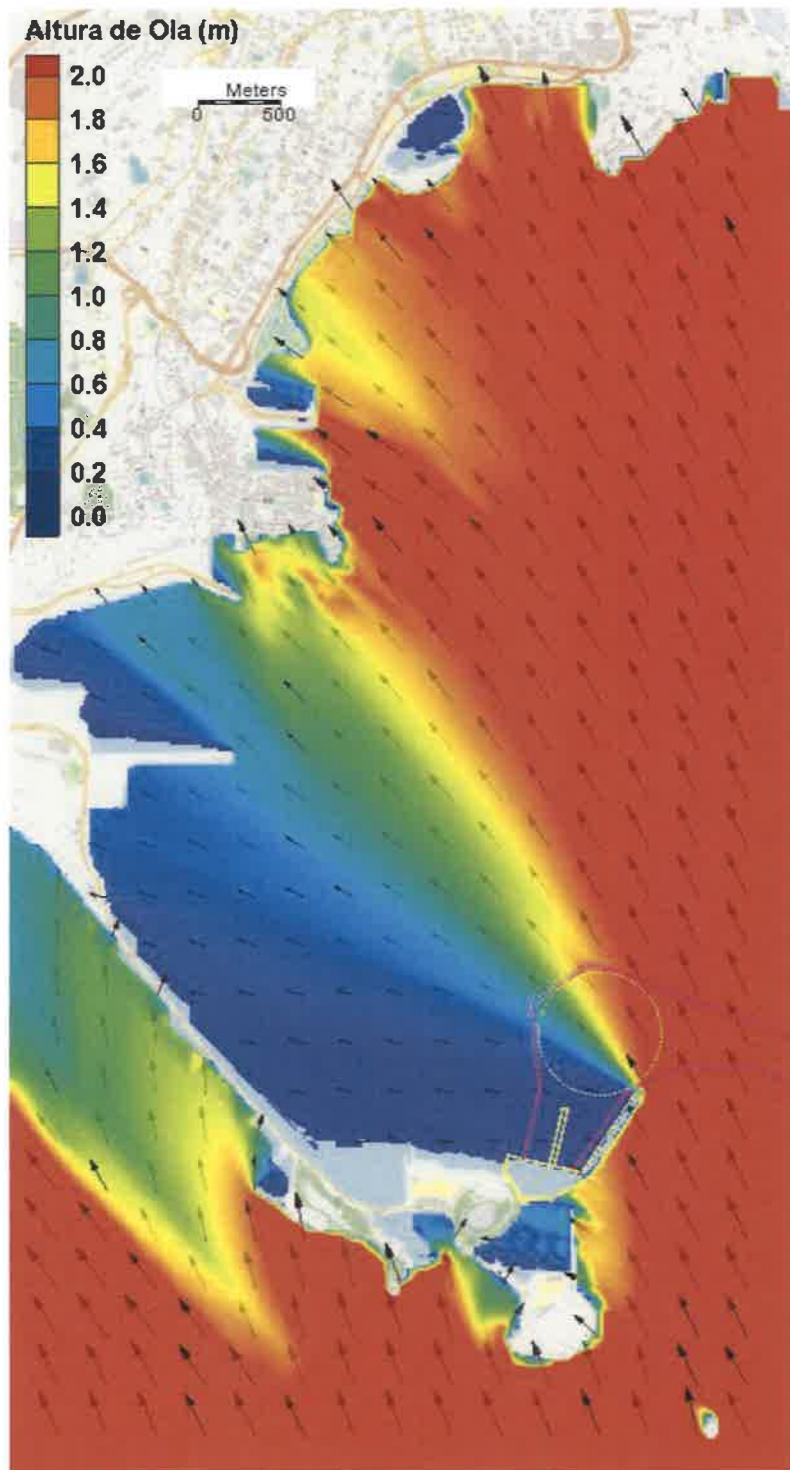
Figura 38 Propagación del oleaje. Caso SSE2. SSE. Hs 2.4 m. Tp 13 seg.

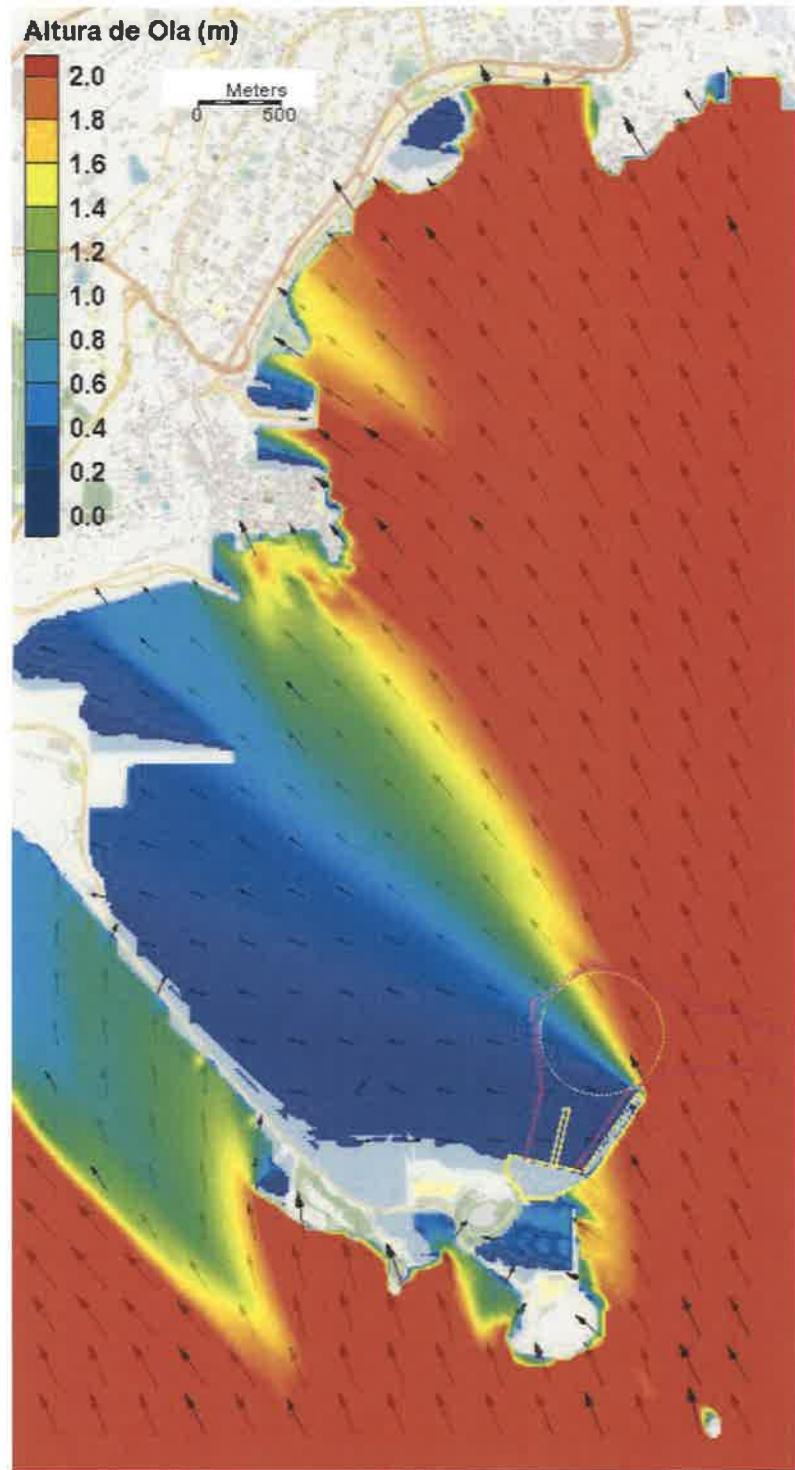
Figura 39 Propagación del oleaje. Caso SSE3. SSE. Hs 2.4 m. Tp 17 seg.

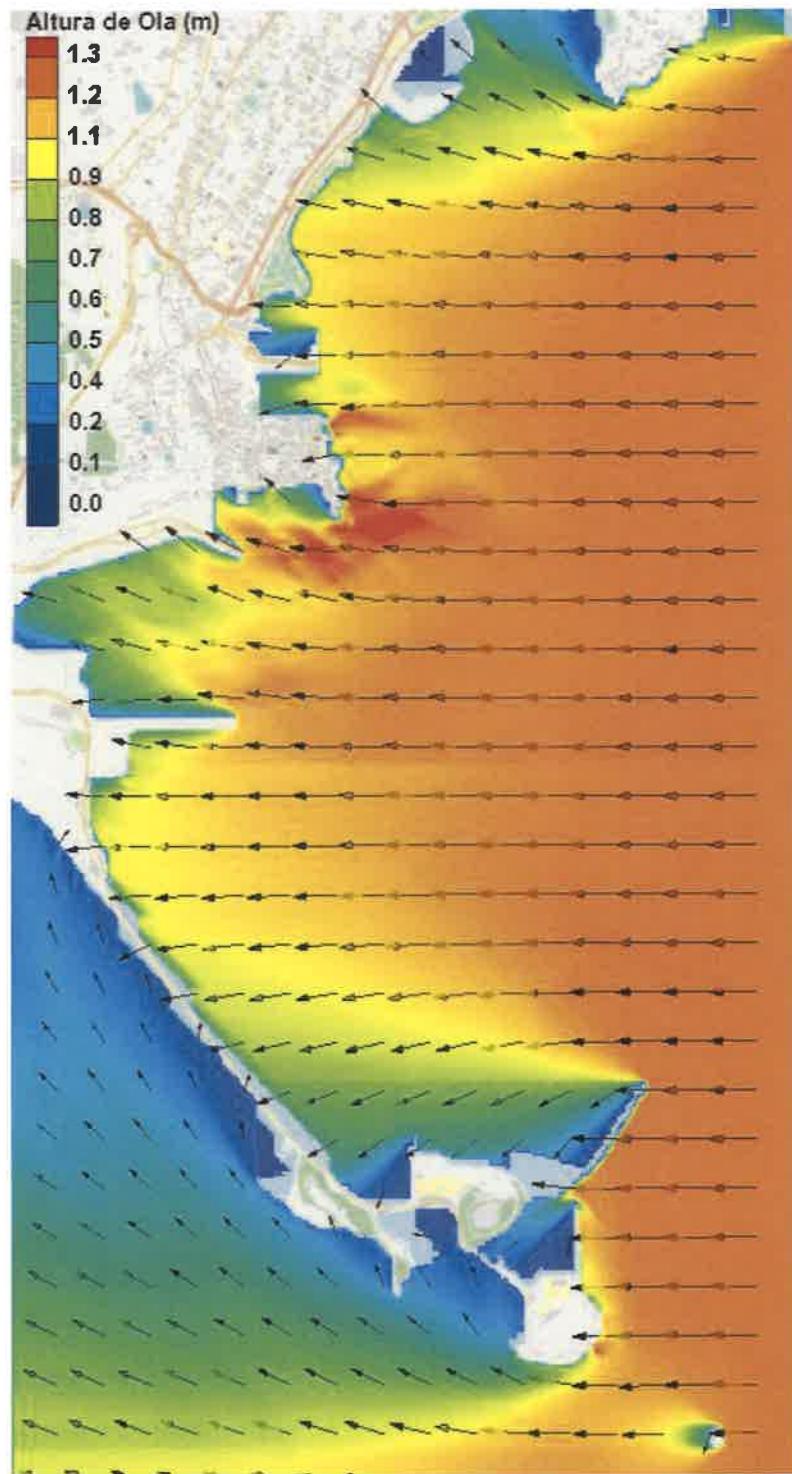
Figura 40 Propagación del oleaje. Caso E1. Este. Hs 1.2 m. Tp 5 seg.

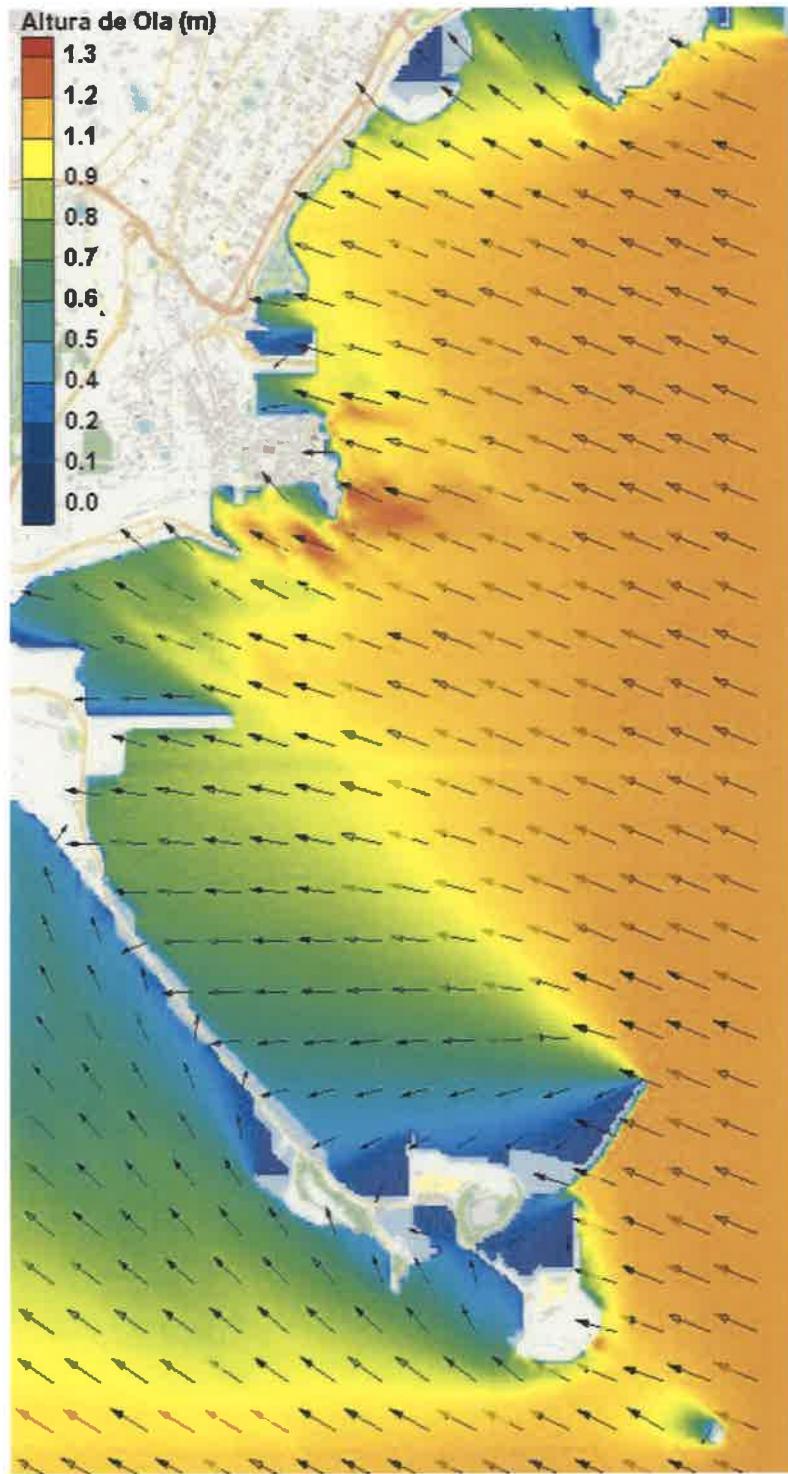
Figura 41 Propagación del oleaje. Caso ESE1. ESE. Hs 1.13 m. Tp 5 seg.
