Estudio de Impacto Ambiental Cat. I. "Patio logístico temporal en Cinta Costera 3 para el proyecto Estudio, Diseño, Construcción y Financiamiento para la Interconexión Cinta Costera 3- Calzada de Amador".

Estudio de Impacto Ambiental Cat. I. "Patio logístico temporal en Amador para el proyecto Estudio, Diseño, Construcción y Financiamiento para la Interconexión Cinta Costera 3-Calzada de Amador".

REPÚBLICA DE PANAMÁ	MINISTERIO DE OBRAS PÚBLICAS	REPÚBLICA DE PANAMÁ MINISTERIO DE OBRAS PÚBLICAS ANTEPROYECTO DE DISEÑO "ESTUDIO, DISEÑO, CONSTRUCCIÓN Y FINANCIAMIENTO PARA LA INTERCONEXIÓN CINTA COSTERA 3 - CALZADA DE AMADOR" PROVINCIA DE PANAMÁ CONTRATO N° UAL-1-43-2020	COSEN Ingenieros Contratistas	LOCALIZACION GENERAL	DISENADO POR: CONSORCIO CINTA COSTERA	REVISADO POR: CONSORCIO CINTA COSTERA	HOJA	
					CALCULADO POR: CONSORCIO CINTA COSTERA	DIBUJADO POR: CONSORCIO CINTA COSTERA	1	2
					SOMETIDO POR: CONSORCIO CINTA COSTERA	APROBADO POR: CONSORCIO CINTA COSTERA	ESCALA	INDICADA
							FECHA:	OCTUBRE - 2021

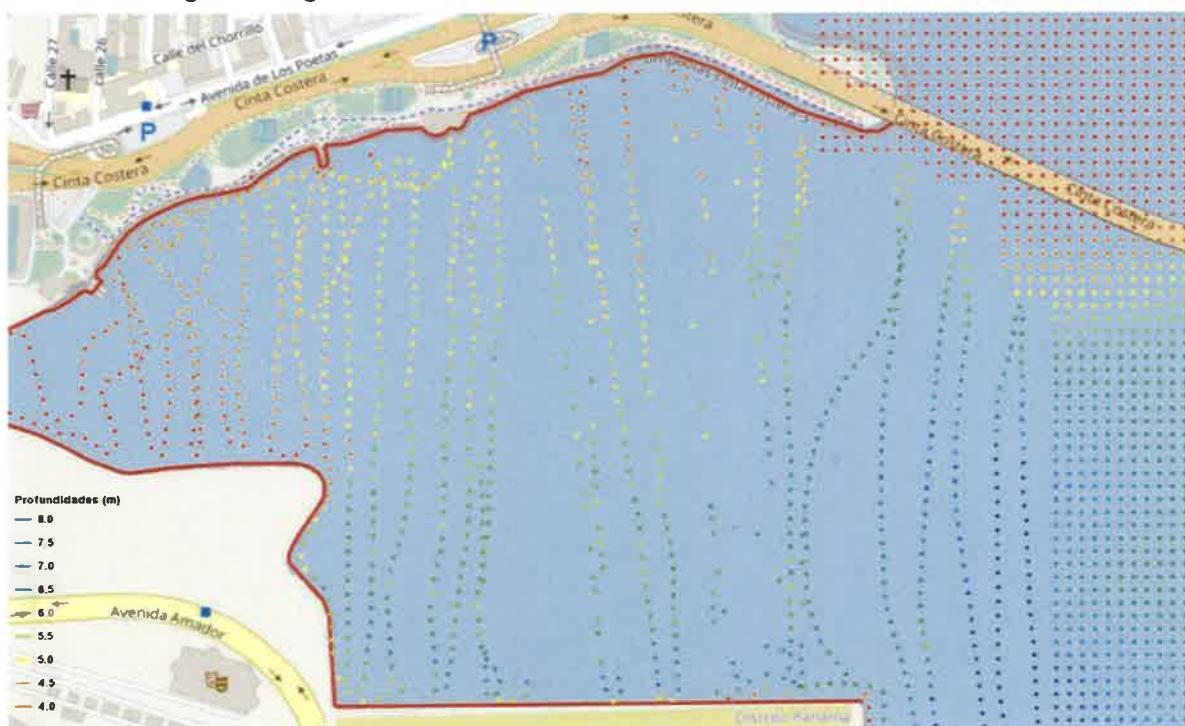
La información batimétrica empleada referida a un nivel máximo de agua igual a 3.4 m MSL se ilustra en la siguiente figura.

Figura 42 Batimetría empleada para construir el modelo detallado

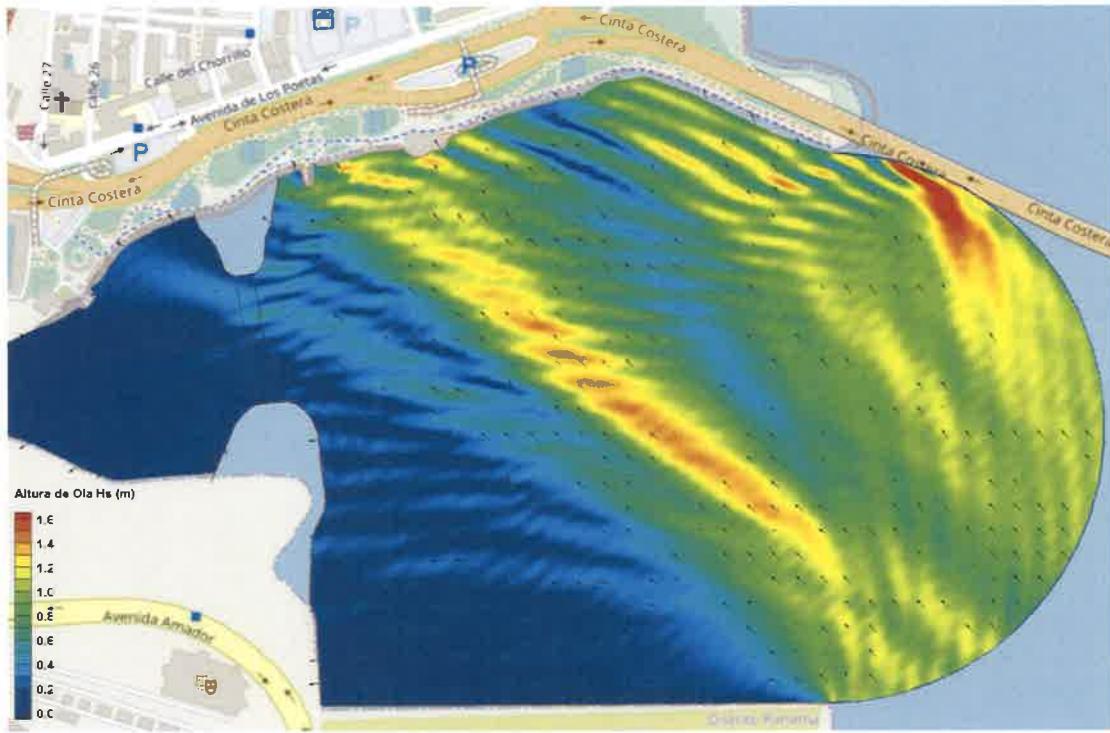
Figura 43 Resultados modelo detallado. Caso SSE1. Recurrencia 100 años

Las siguientes figuras ilustran los campos de oleaje obtenidos para cada caso simulado. Un resultado destacable de las modelaciones para olas provenientes del cuadrante Este, es la concentración de energía de olas que se produce a lo largo del borde costero al Sur del estribo en el tramo de empalme con la Avenida Amador. Este efecto que se deriva de la batimetría del lecho marino en la zona, muy probablemente es el causante de los procesos erosivos que se han verificado en el borde del relleno sobre el cual se desarrollará el citado tramo, el cual habría retrocedido a lo largo del tiempo desde su posición original.

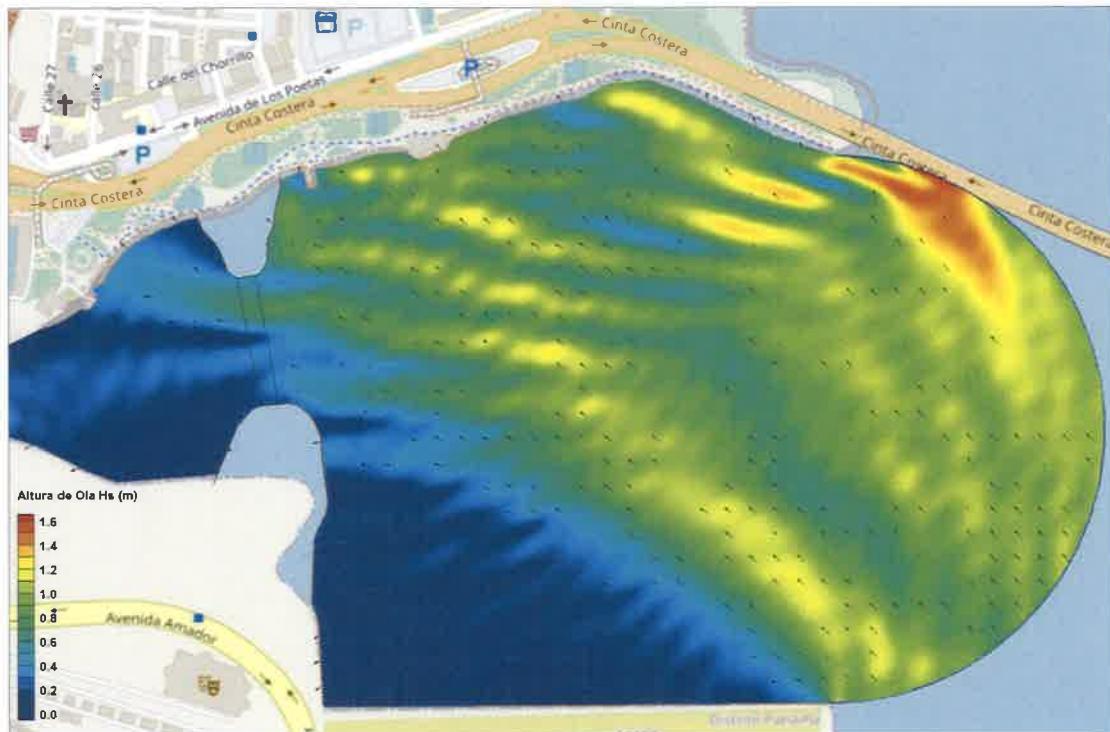
Figura 44 Resultados modelo detallado. Caso SSE2. Recurrencia 100 años

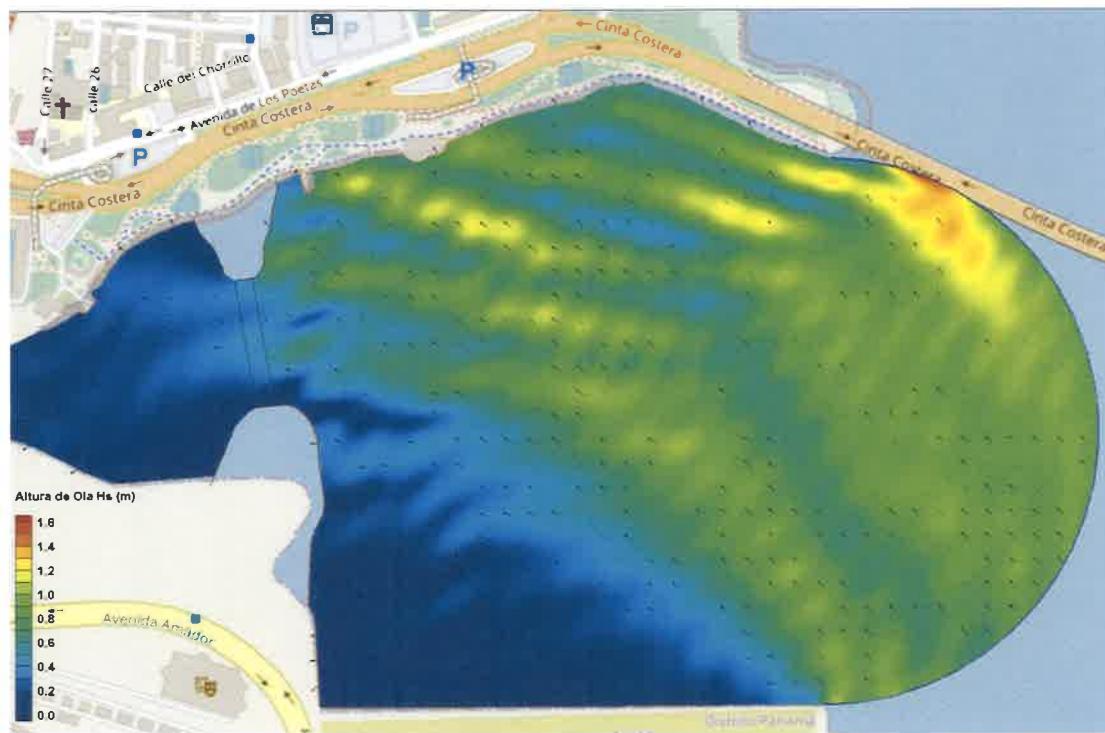
Figura 45 Resultados modelo detallado. Caso SSE3. Recurrencia 100 años

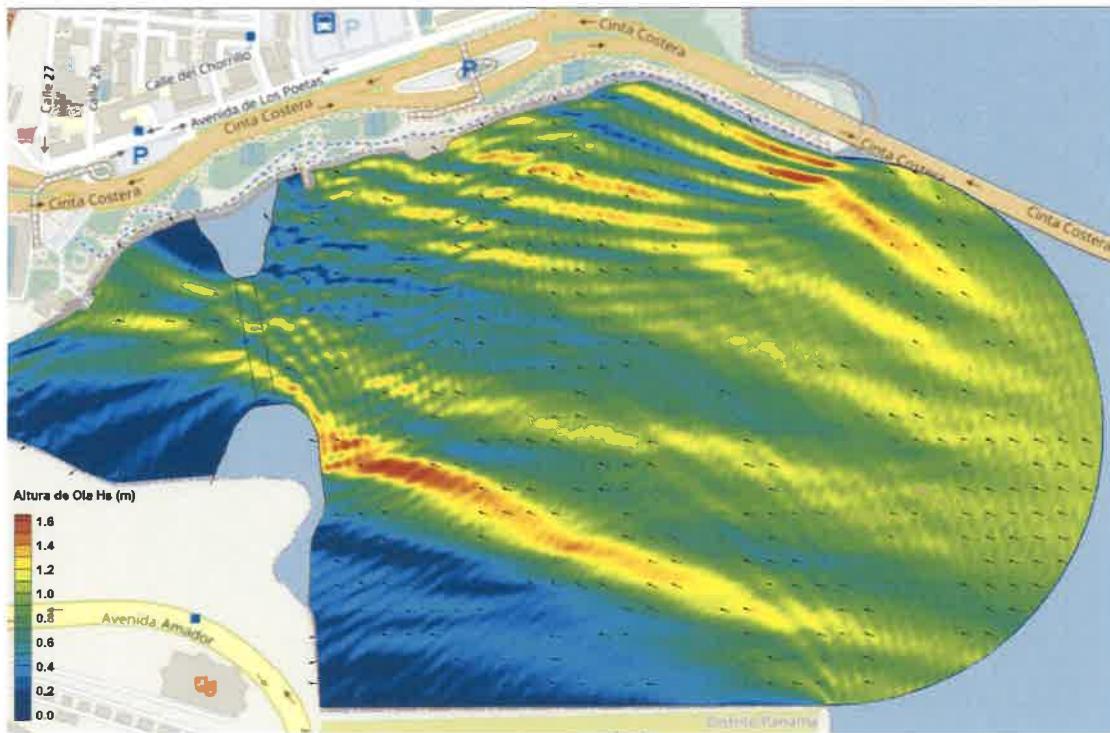
Figura 47 Resultados modelo detallado. Caso ESE2. Recurrencia 100 años

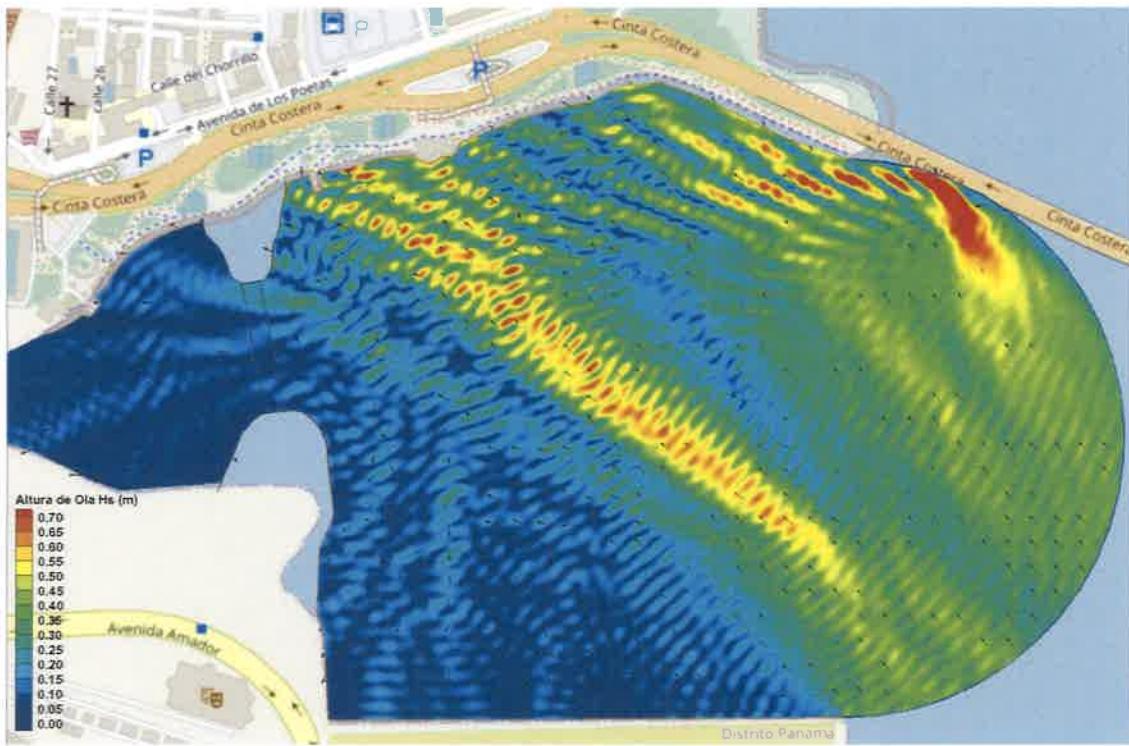
Figura 50 Resultados modelo detallado. Caso SSE1. Recurrencia 1 año. Con Puente

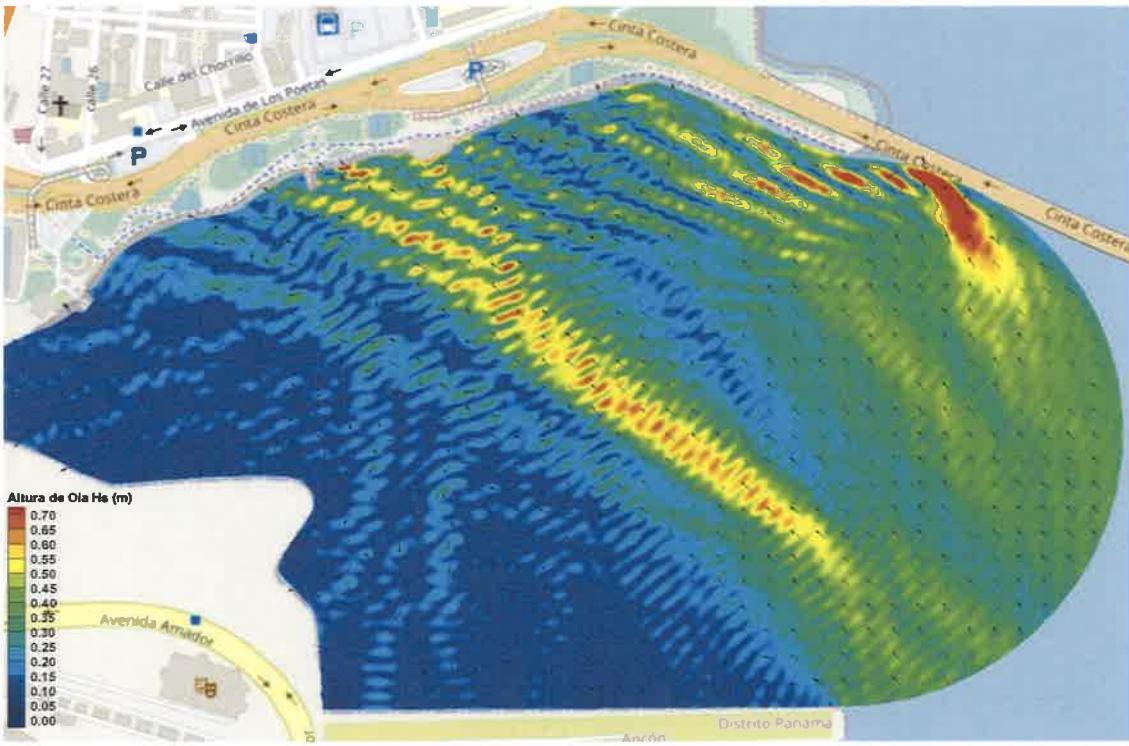
Figura 51 Resultados modelo detallado. Caso SSE1. Recurrencia 1 año. Sin Puente

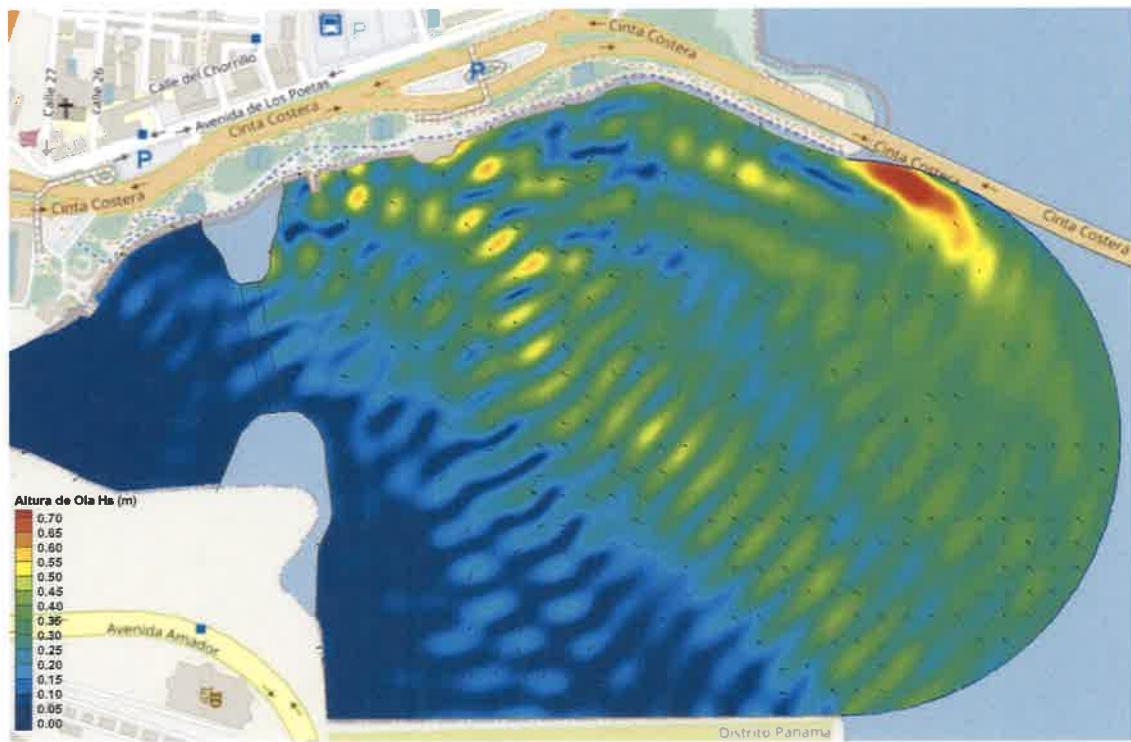
Figura 54 Resultados modelo detallado. Caso SSE3. Recurrencia 1 año. Con Puente

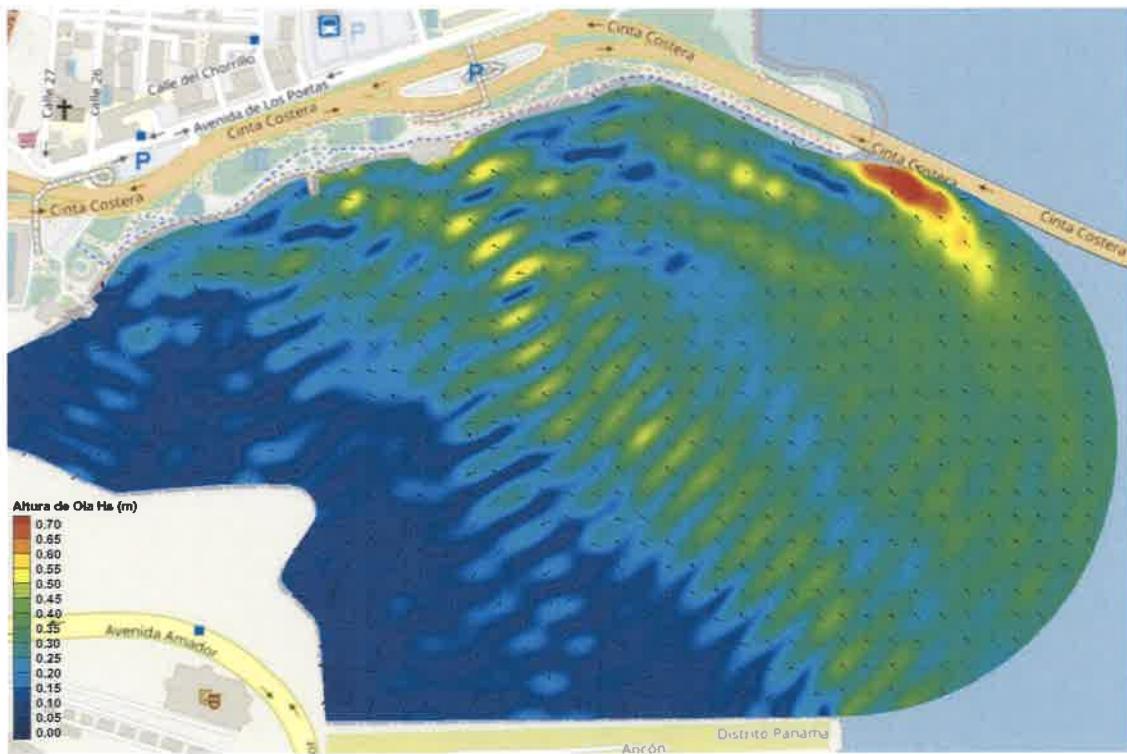
Figura 55 Resultados modelo detallado. Caso SSE3. Recurrencia 1 año. Sin Puente

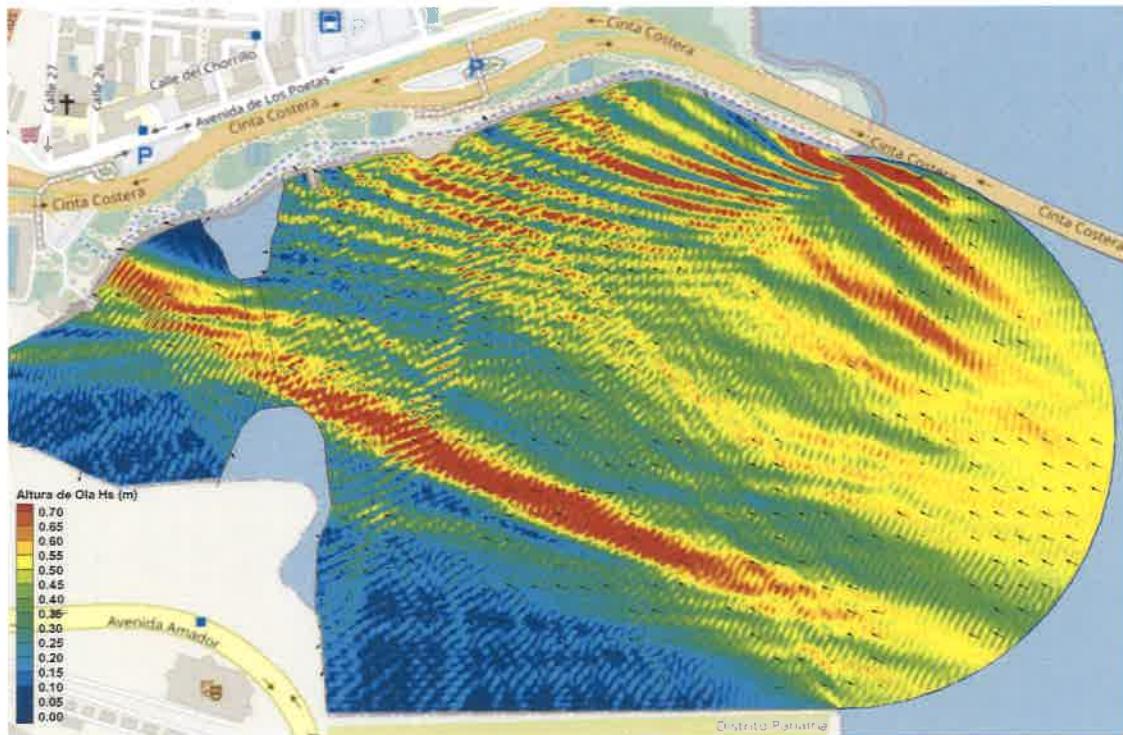
Figura 56 Resultados modelo detallado. Caso ESE1. Recurrencia 1 año. Con Puente

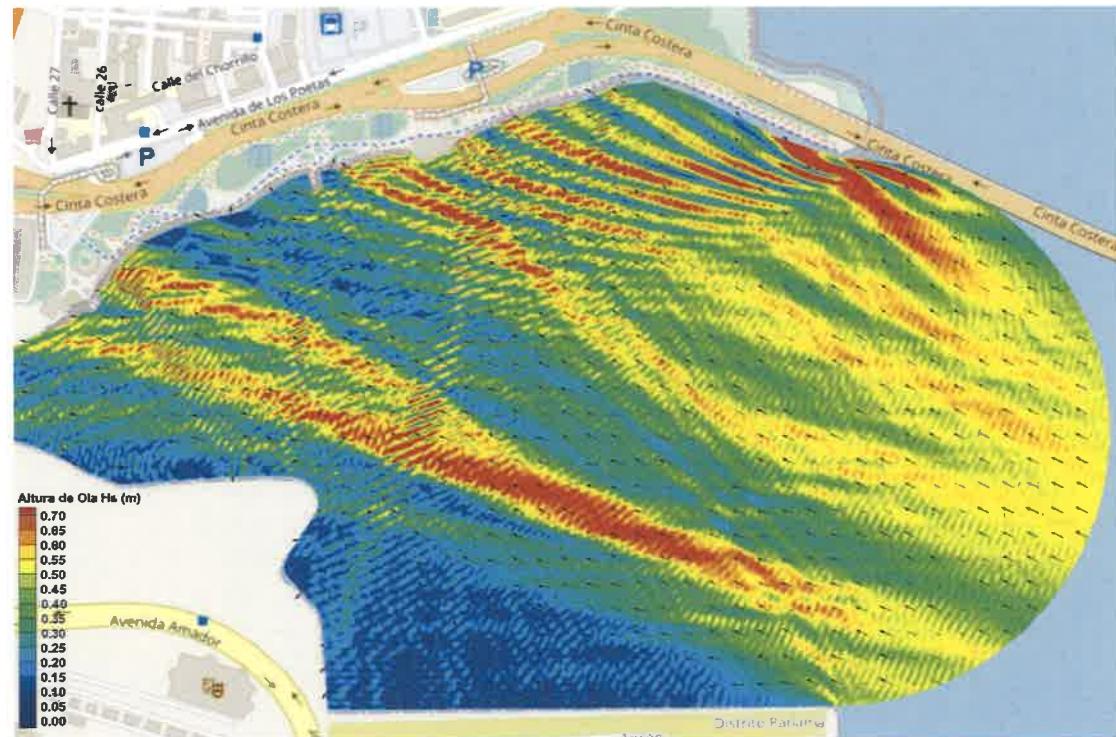
Figura 57 Resultados modelo detallado. Caso ESE1. Recurrencia 1 año. Sin Puente

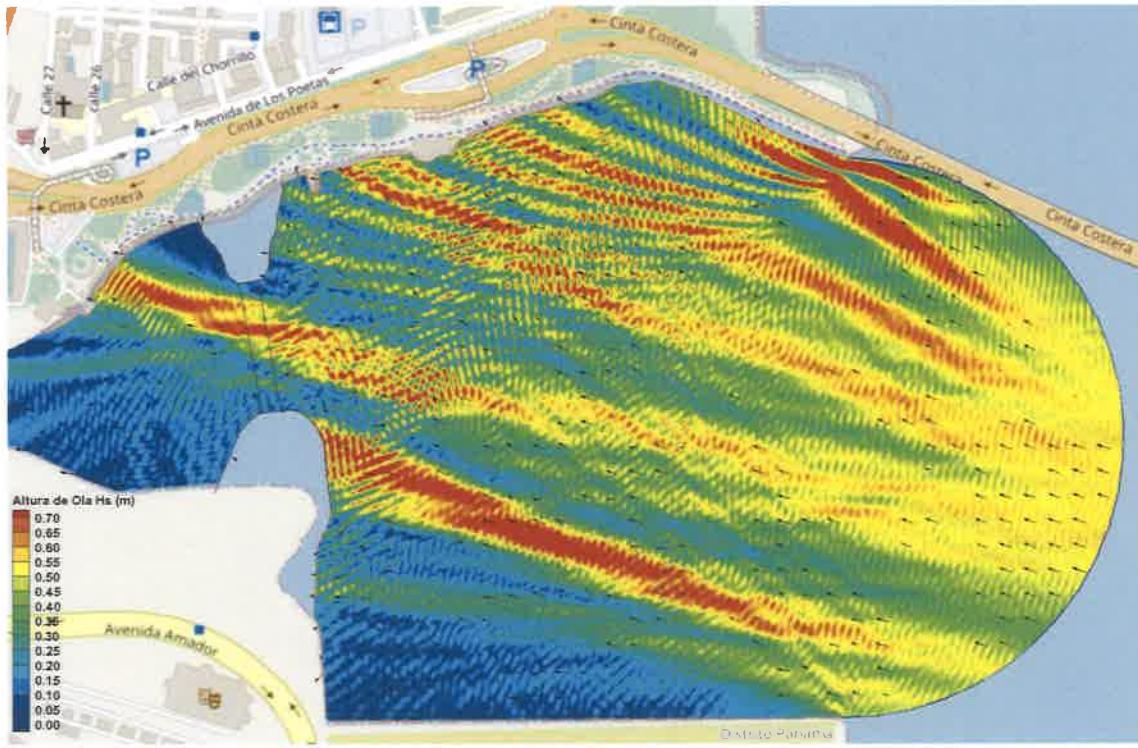
Figura 58 Resultados modelo detallado. Caso ESE2. Recurrencia 1 año. Con Puente

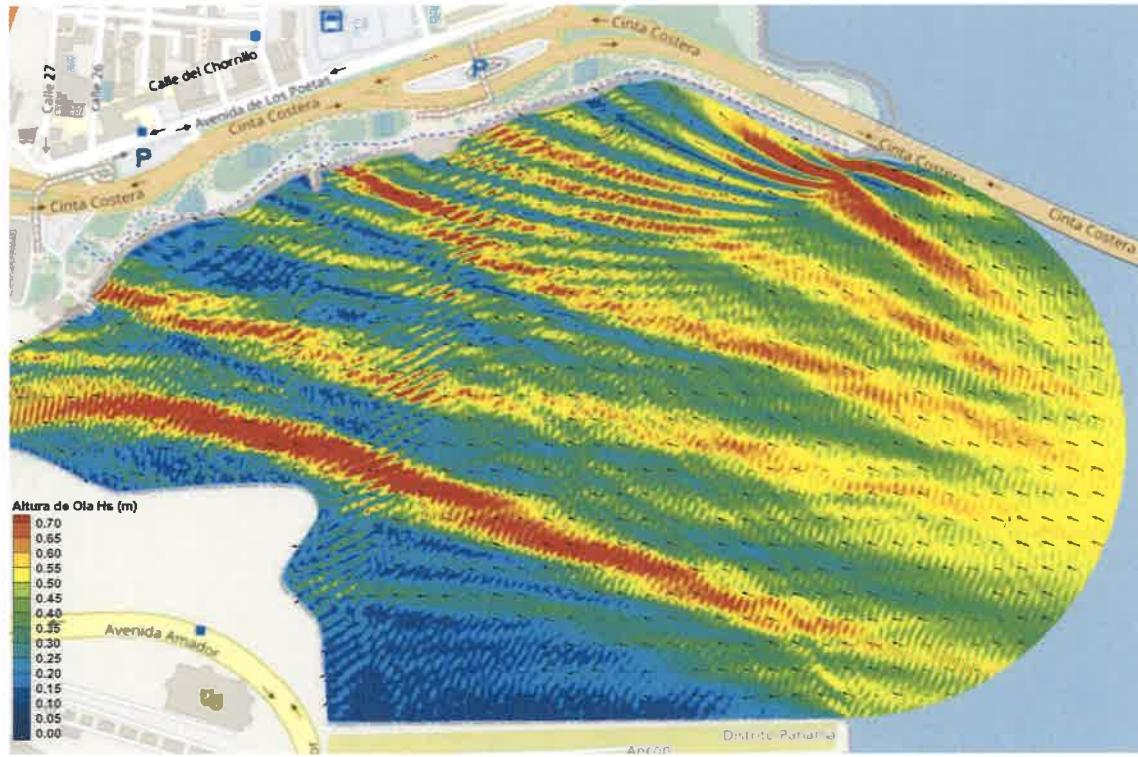
Figura 59 Resultados modelo detallado. Caso ESE2. Recurrencia 1 año. Sin Puente

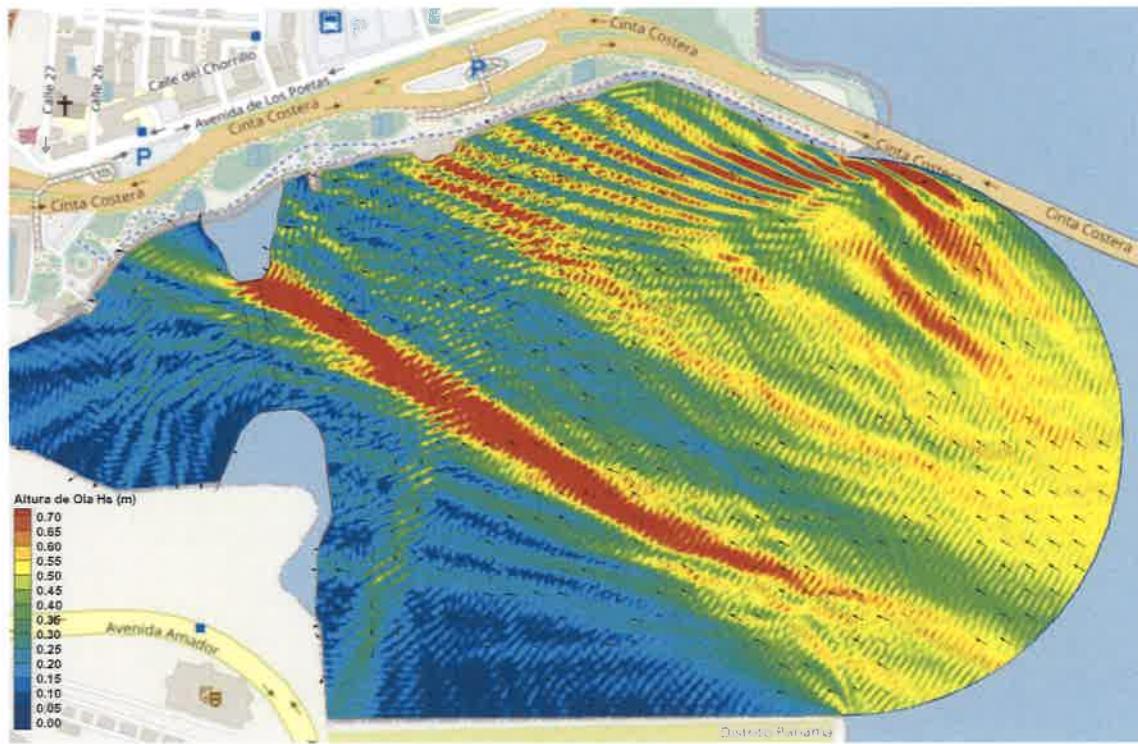
Figura 60 Resultados modelo detallado. Caso ESE3. Recurrencia 1 año. Con Puente

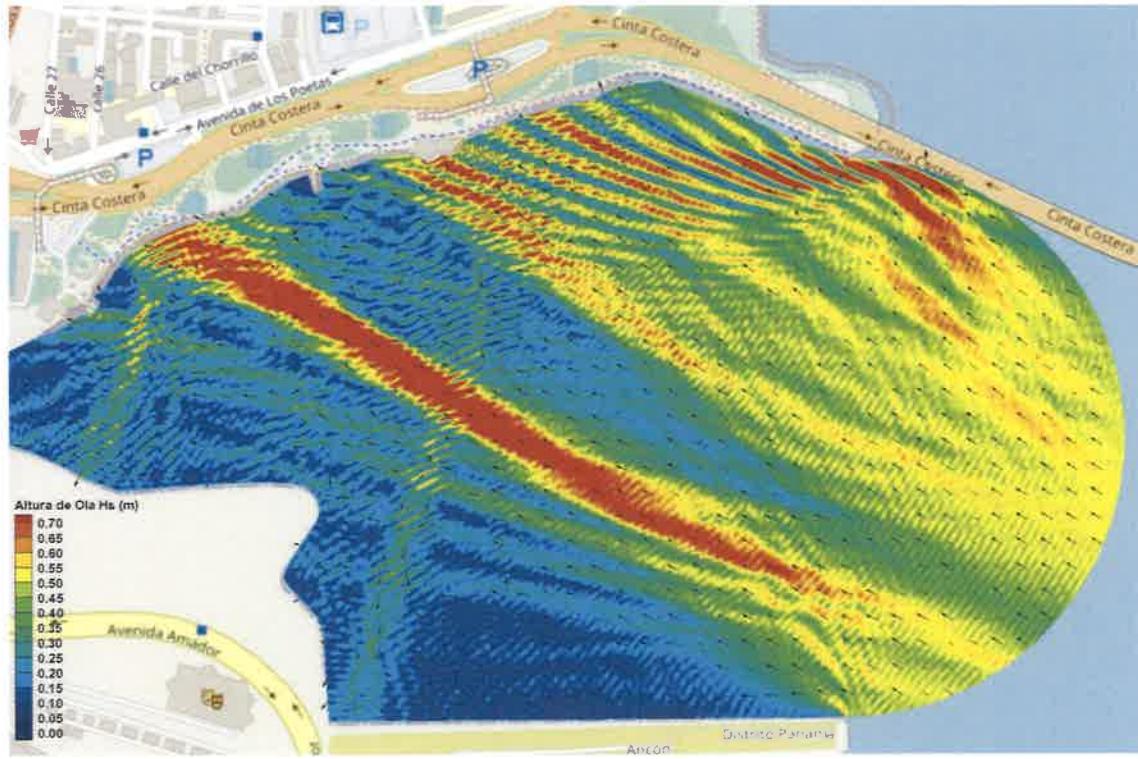
Figura 61 Resultados modelo detallado. Caso ESE3. Recurrencia 1 año. Sin Puente

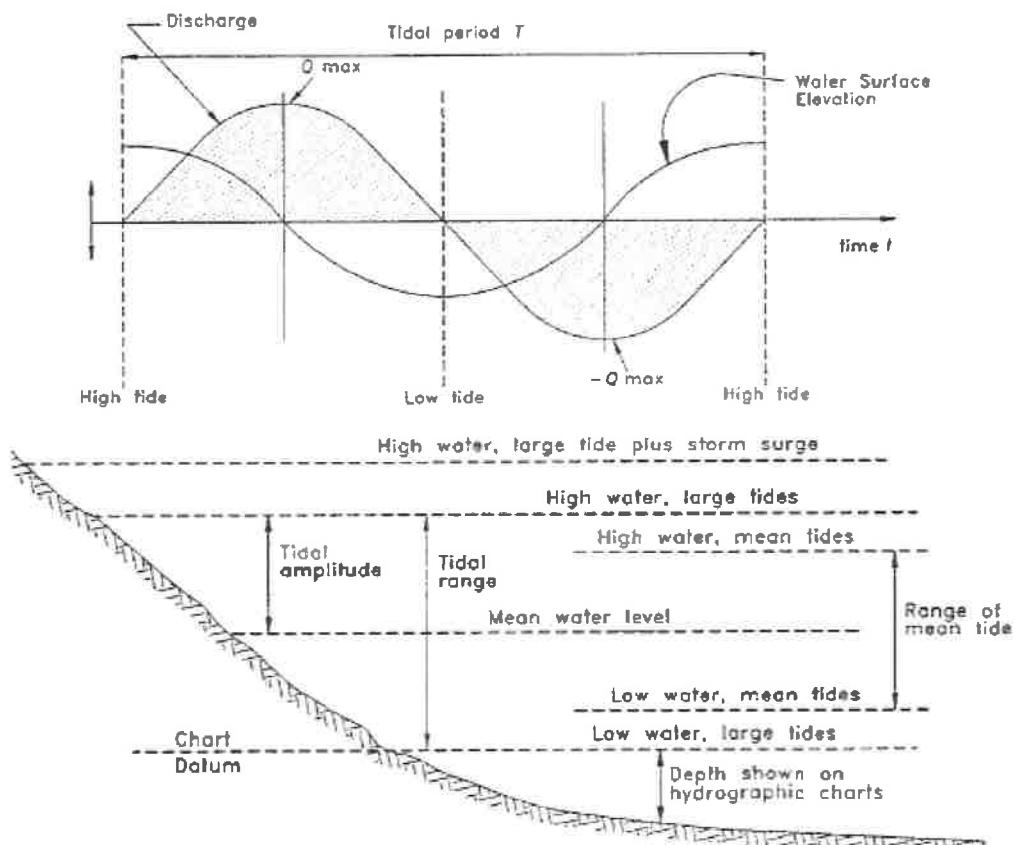
Los flujos en la sección del nuevo puente son reversibles, entrantes durante la marea creciente, y saliente durante la bajante, generándose las mayores velocidades en condiciones cercanas al nivel medio, las cuales son proporcionales a la amplitud de la marea. Las condiciones de marea y los caudales de intercambio asociados se pueden visualizar en la siguiente figura:

Figura 64 Características de la marea y flujos asociados (Neil, 2004).

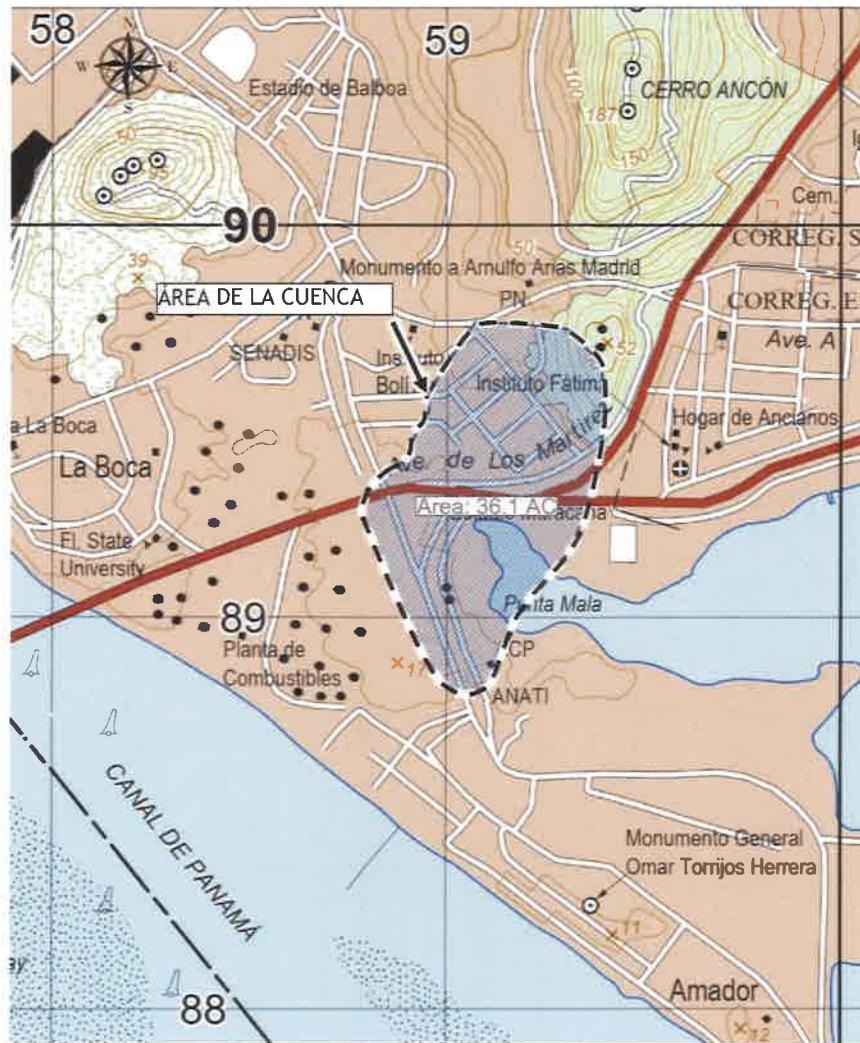
Figura 66 Área de la cuenca

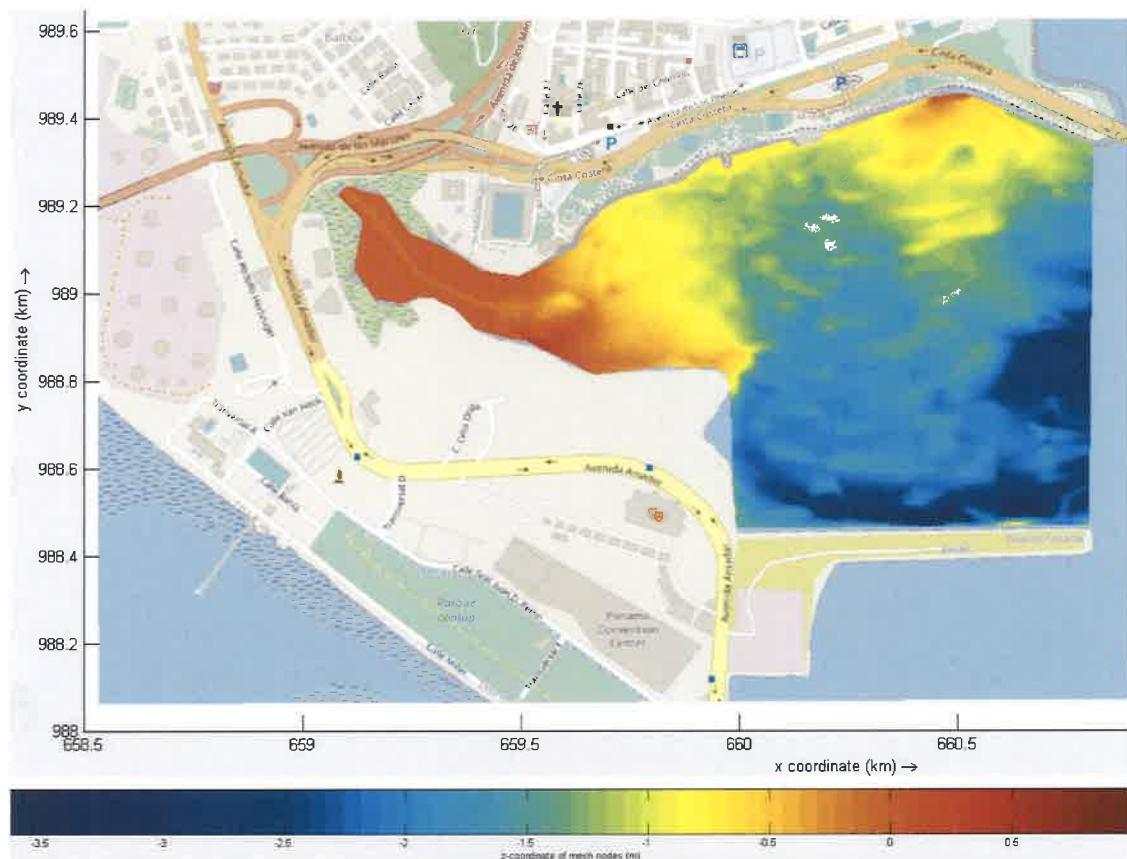
Figura 68 Modelo digital del lecho modelado con respecto al Nivel Medio del Mar (MSL).

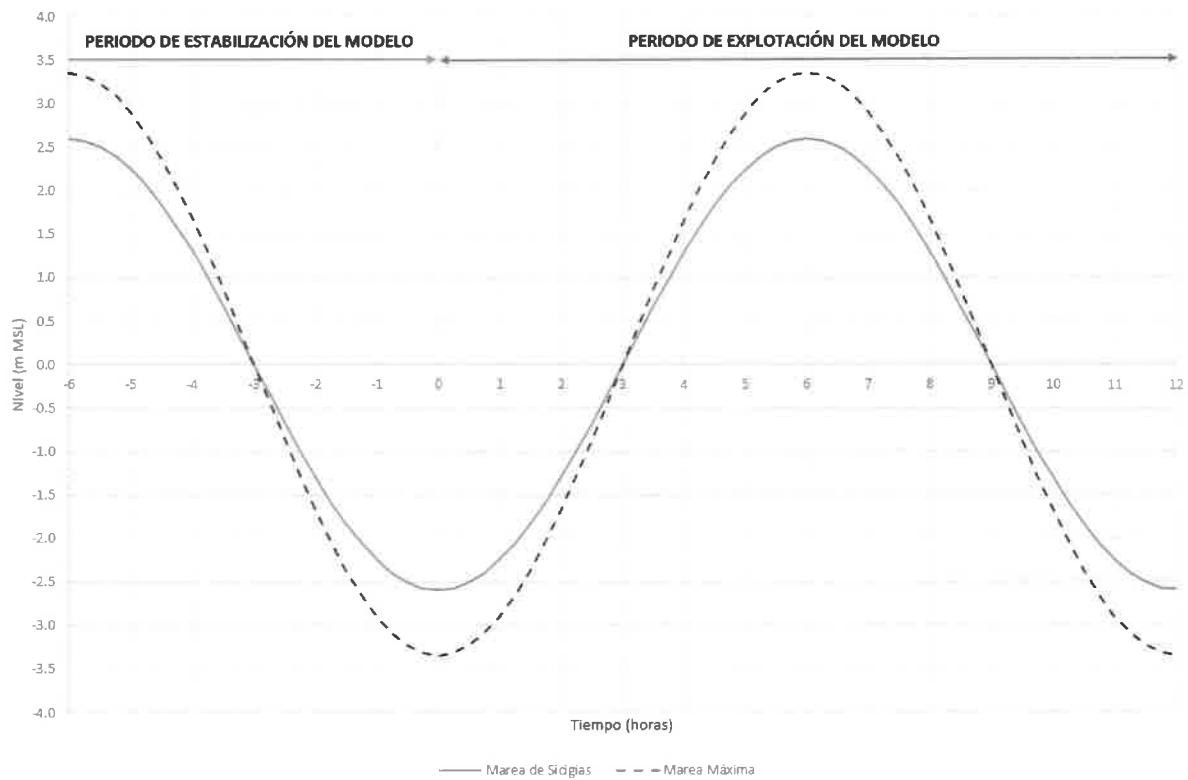
En la Figura 69 se ilustran ambas condiciones. El modelo se corrió durante 18 horas, siendo el primer período de 6 horas solamente para estabilizar la solución a partir de las condiciones iniciales de nivel uniforme y caudal nulo, y las 12 horas subsiguientes corresponden al ciclo de marea evaluado.

Figura 69 Condiciones de borde de mareas.

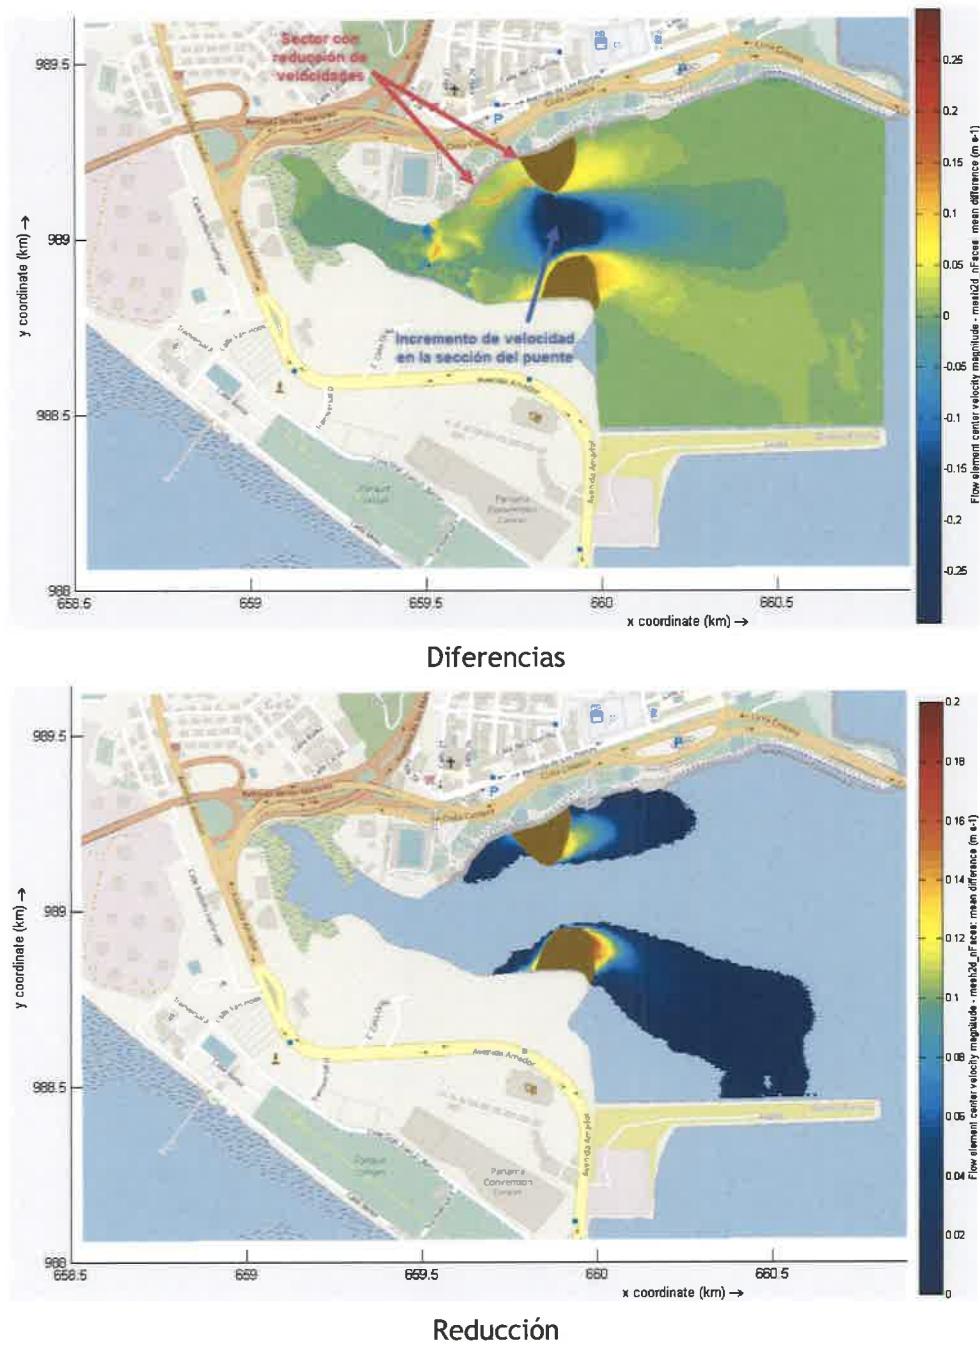
Figura 89 Diferencia en las velocidades máximas de Bajante en Sicigias debido a los estribos. Velocidad Sin Puente – Velocidad Con Puente.

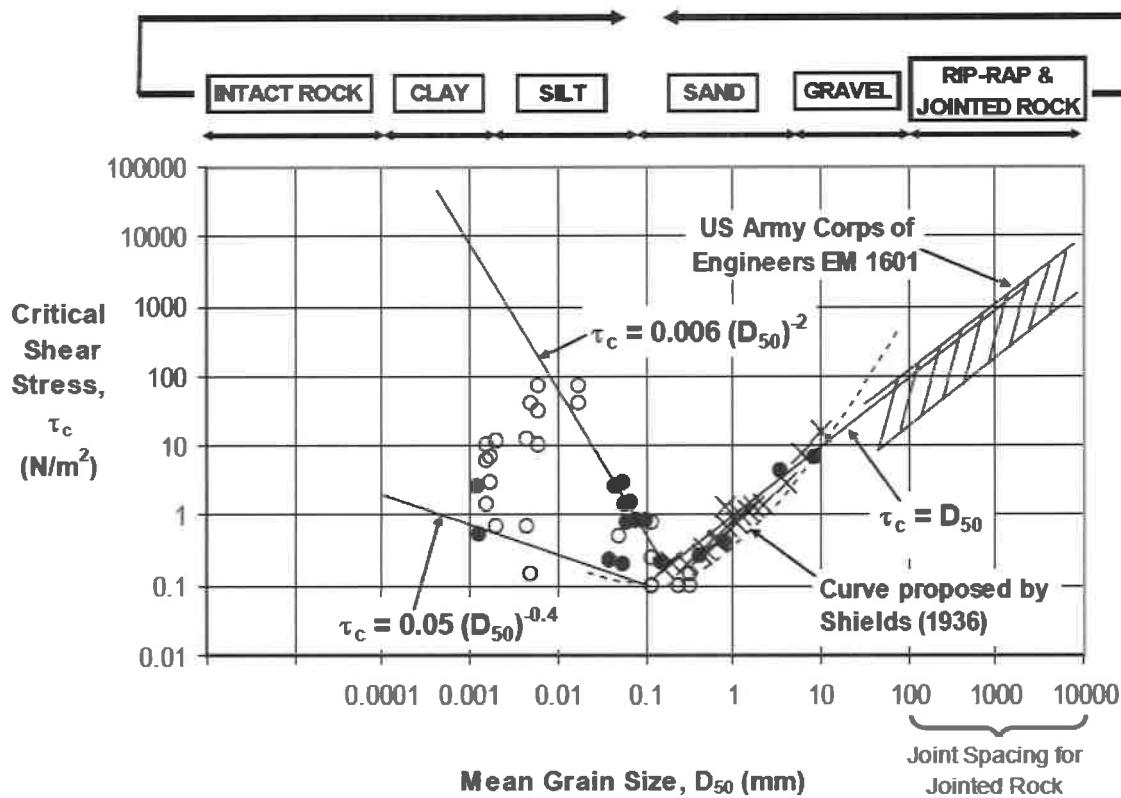
En función de estos antecedentes, una primera estimación de la tensión crítica de erosión para sedimentos recientemente depositados en capas de espesor inferior a 10 cm (con densidades secas - concentraciones inferiores a 200 gr/lt), podría obtenerse con un valor de velocidad crítica igual a 1 cm/s, resultando la tensión de corte crítica igual a 0.1 N/m^2 .

Figura 93 Esfuerzo de corte crítico según la granulometría del sedimento

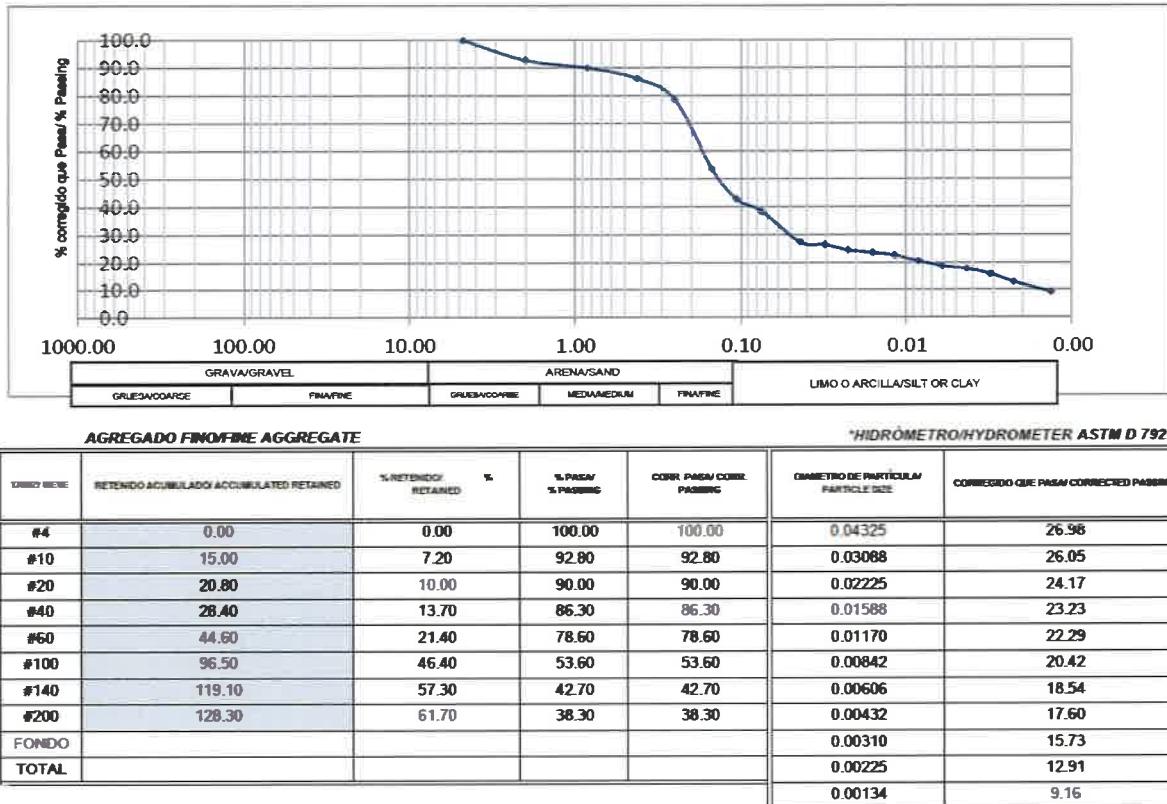
Figura 97 Granulometría muestra SPT-1 Perforación 4

Las condiciones más conservativas en términos de la capacidad erosiva de la corriente están representadas por la Perforación 4, que además es la más cercana al sector con mayores velocidades del flujo.

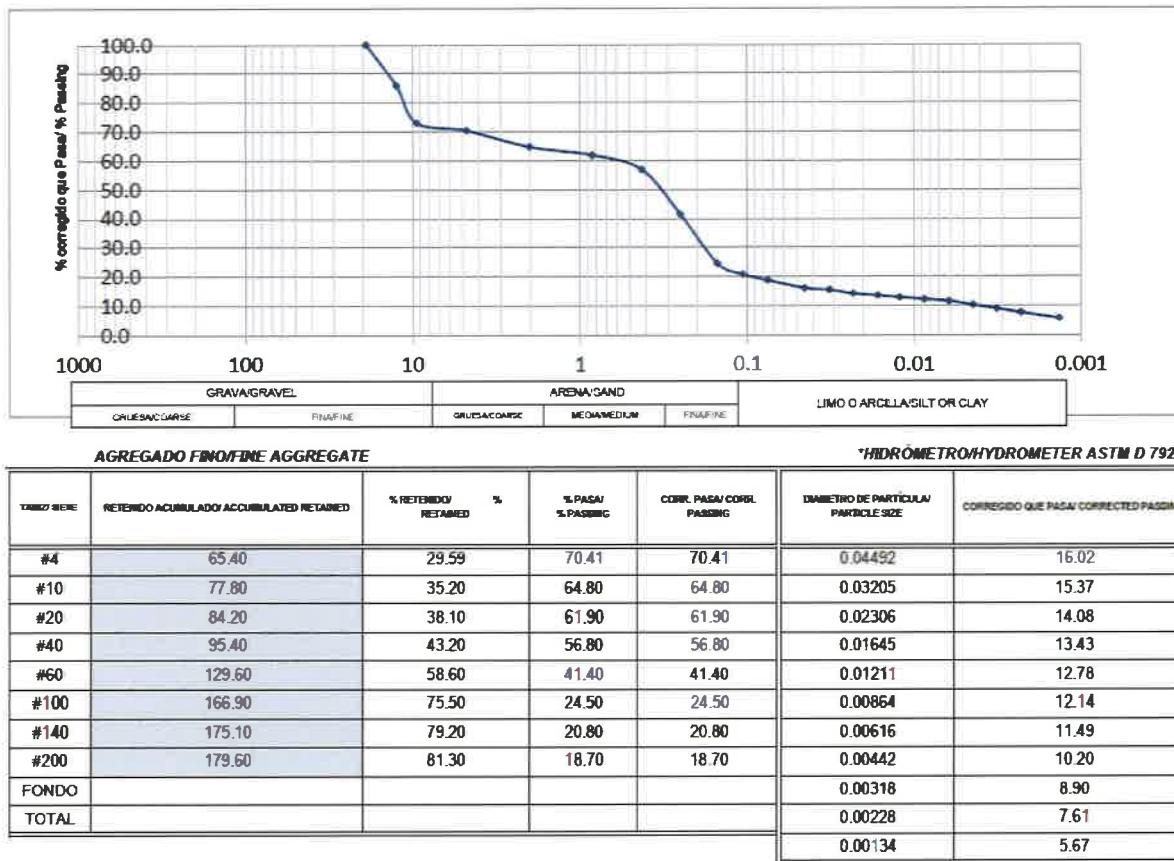
Figura 98 Granulometría muestra SPt-1 Perforación 6

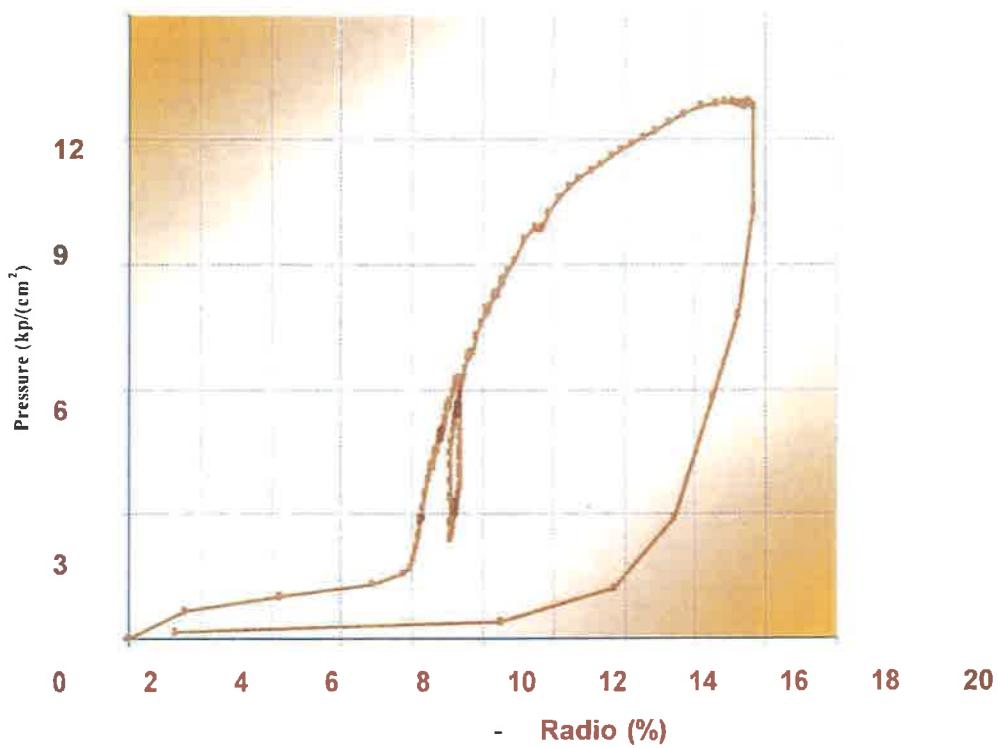
- Adaptación de la camisa al sondeo.
- Deformación elástica.
- Deformación plástica.
- Rotura del terreno

Figura N° 1.- Typical Failure Curve of a Pressuredilatometric Test
