Estudio de Impacto Ambiental Cat. I. "Patio logístico temporal en Cinta Costera 3 para el proyecto Estudio, Diseño, Construcción y Financiamiento para la Interconexión Cinta Costera 3- Calzada de Amador".

Estudio de Impacto Ambiental Cat. I. "Patio logístico temporal en Amador para el proyecto Estudio, Diseño, Construcción y Financiamiento para la Interconexión Cinta Costera 3-Calzada de Amador".

REPÚBLICA DE PANAMÁ	MINISTERIO DE OBRAS PÚBLICAS	REPÚBLICA DE PANAMÁ MINISTERIO DE OBRAS PÚBLICAS ANTEPROYECTO DE DISEÑO "ESTUDIO, DISEÑO, CONSTRUCCIÓN Y FINANCIAMIENTO PARA LA INTERCONEXIÓN CINTA COSTERA 3 - CALZADA DE AMADOR" PROVINCIA DE PANAMÁ CONTRATO N° UAL-1-43-2020	COSEN Ingenieros Contratistas	LOCALIZACION GENERAL	DISENADO POR: CONSORCIO CINTA COSTERA	REVISADO POR: CONSORCIO CINTA COSTERA	HOJA	
					CALCULADO POR: CONSORCIO CINTA COSTERA	DIBUJADO POR: CONSORCIO CINTA COSTERA	1	2
					SOMETIDO POR: CONSORCIO CINTA COSTERA	APROBADO POR: CONSORCIO CINTA COSTERA	ESCALA	INDICADA
							FECHA:	OCTUBRE - 2021

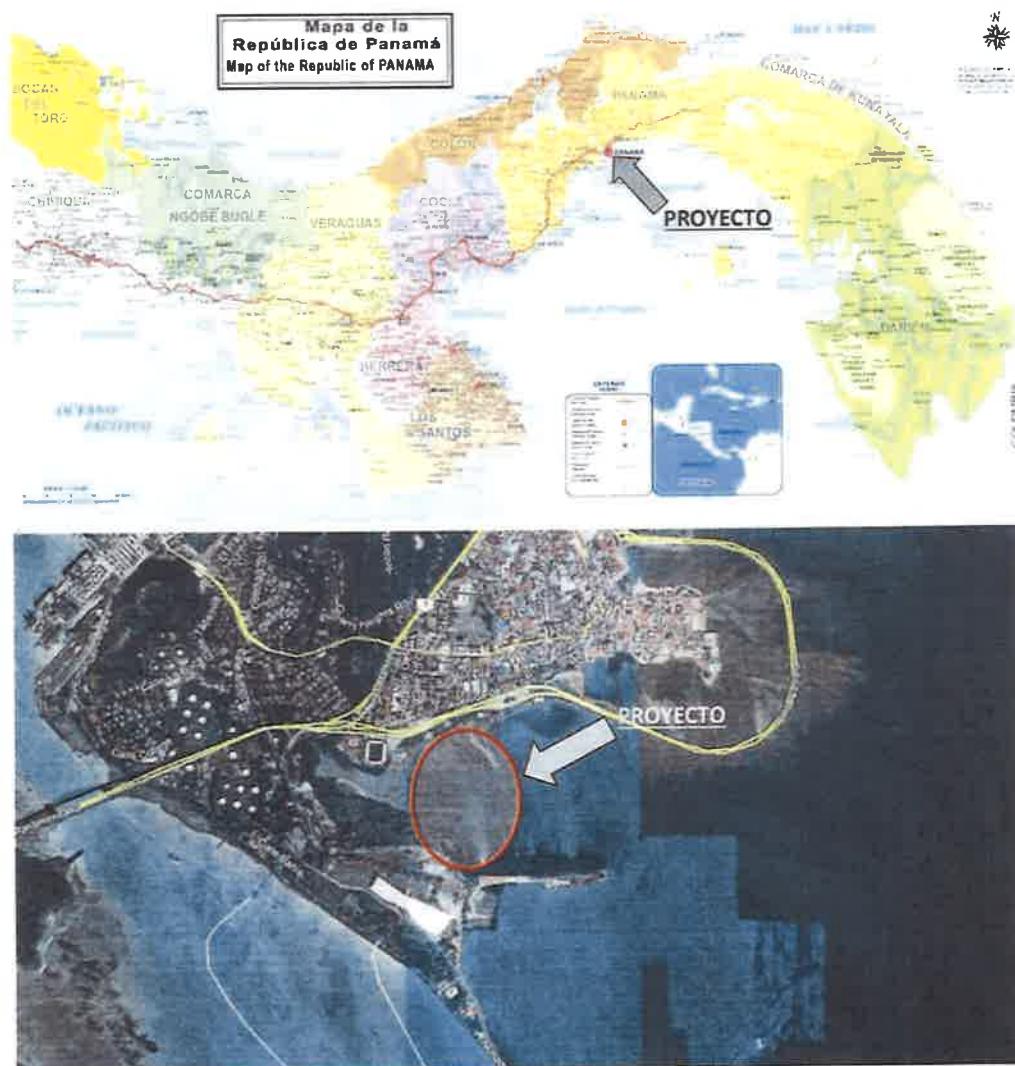
LOCALIZACIÓN GENERAL DE LA UBICACIÓN DE LOS SONDEOS

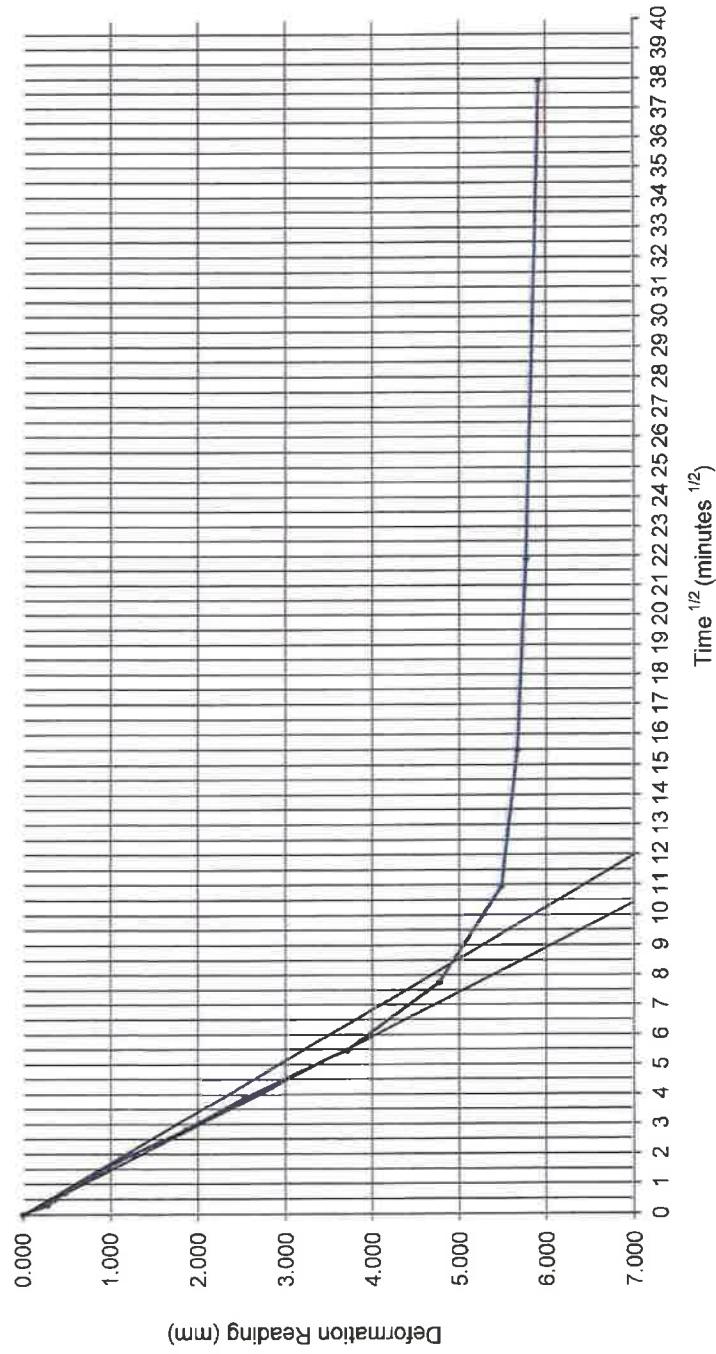
PROJECT: INTERCONEXIÓN CINTA COSTERA
Job No.: 4-721 Date: 3-Aug-21
Borehole: AMA-1 Depth: 8.75-9.65 m
Load: 27 kPa
Time 1/2 vs Deformation

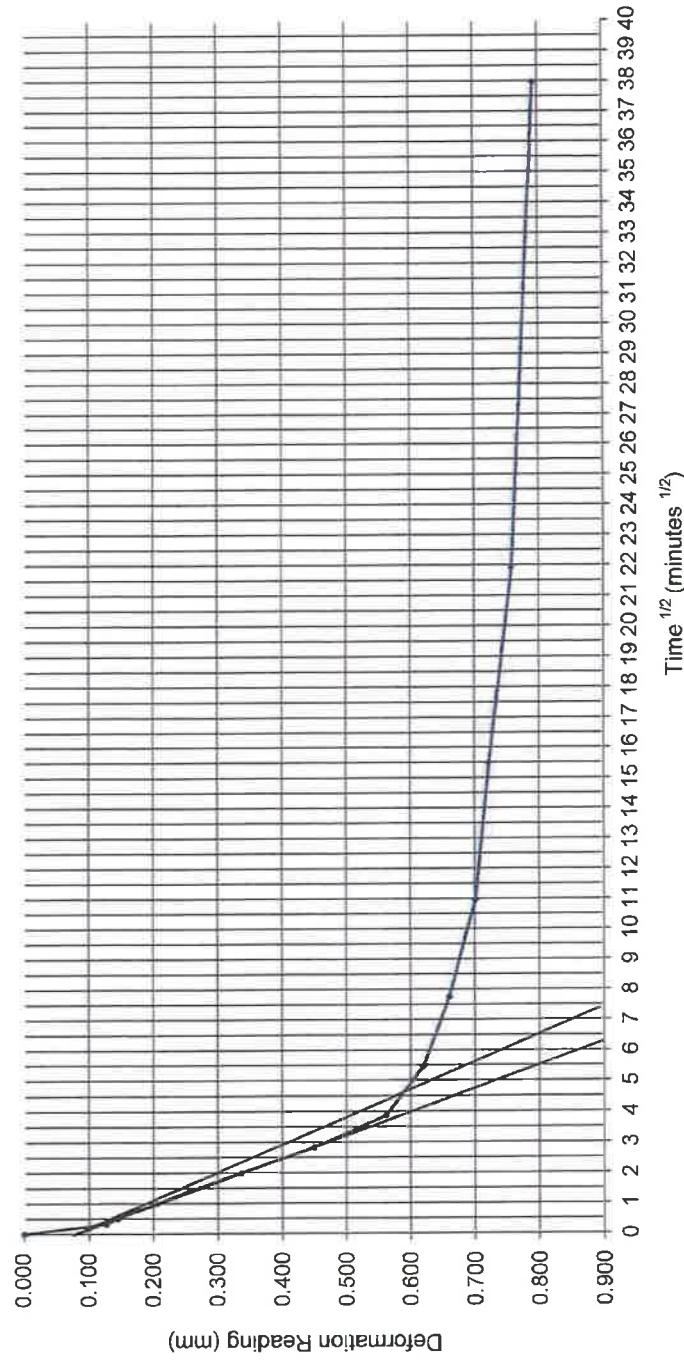
PROJECT: INTERCONEXIÓN CINTA COSTERA
Job No.: 4-721 Date: 3-Aug-21
Borehole: AMA-1 Depth: 8.75-9.65 m
Load: 53 kPa
Time 1/2 vs Deformation

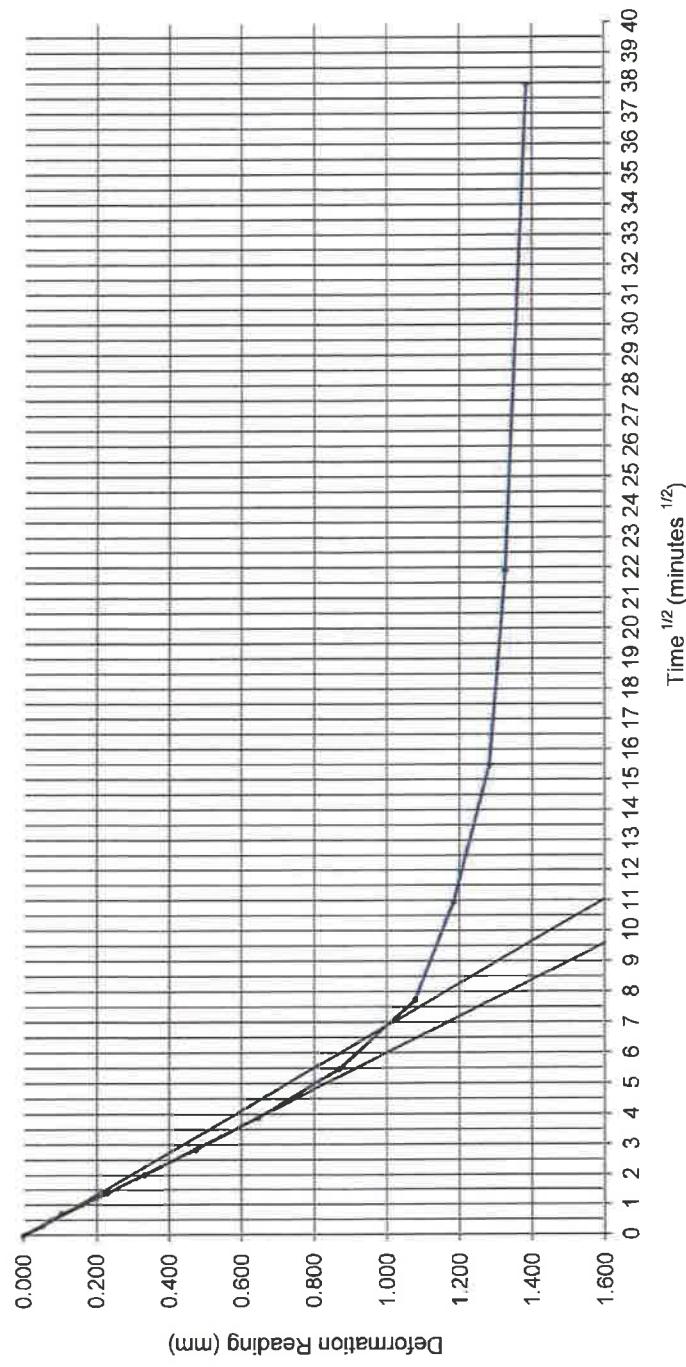
PROJECT: INTERCONEXIÓN CINTA COSTERA
Job No.: 4-721 Date: 2-Aug-21
Borehole: AMA-3 Depth: 7.25-8.15 m
Load: 53 kPa
Time 1/2 vs Deformation

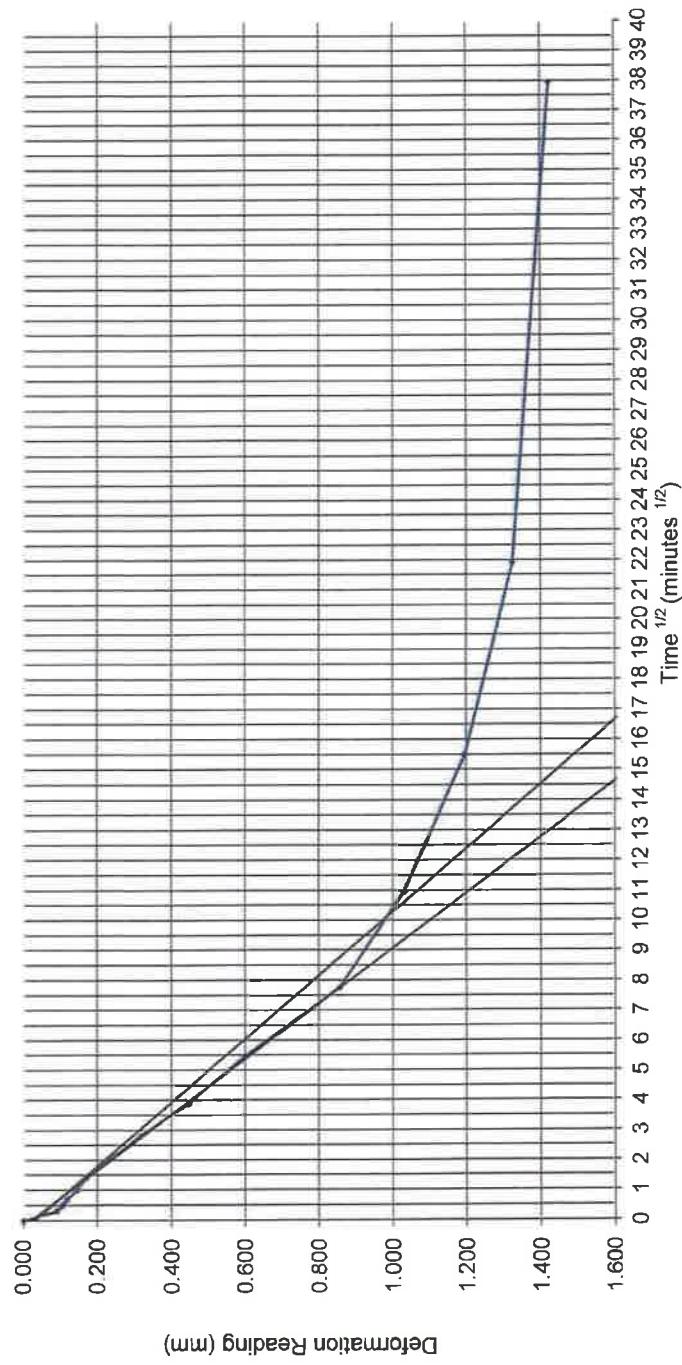
PROJECT: INTERCONEXIÓN CINTA COSTERA
Job No.: 4-721 Date: 2-Aug-21
Borehole: AMA-3 Depth: 7.25-8.15 m
Load: 106 kPa
Time 1/2 vs Deformation

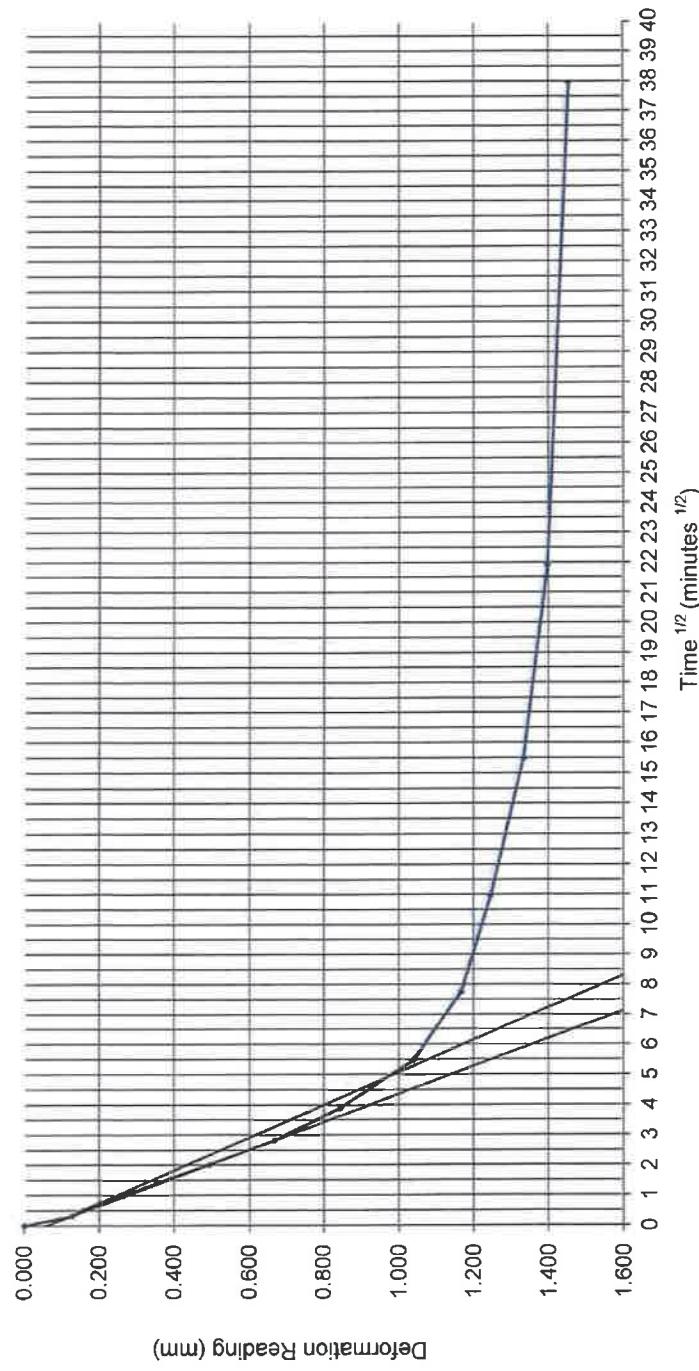
PROJECT: INTERCONEXIÓN CINTA COSTERA
 Job No.: 4-721 Date: 2-Aug-21
 Borehole: AMA-3 Depth: 7.25-8.15 m
 Load: 424 kPa
 Time 1/2 vs Deformation

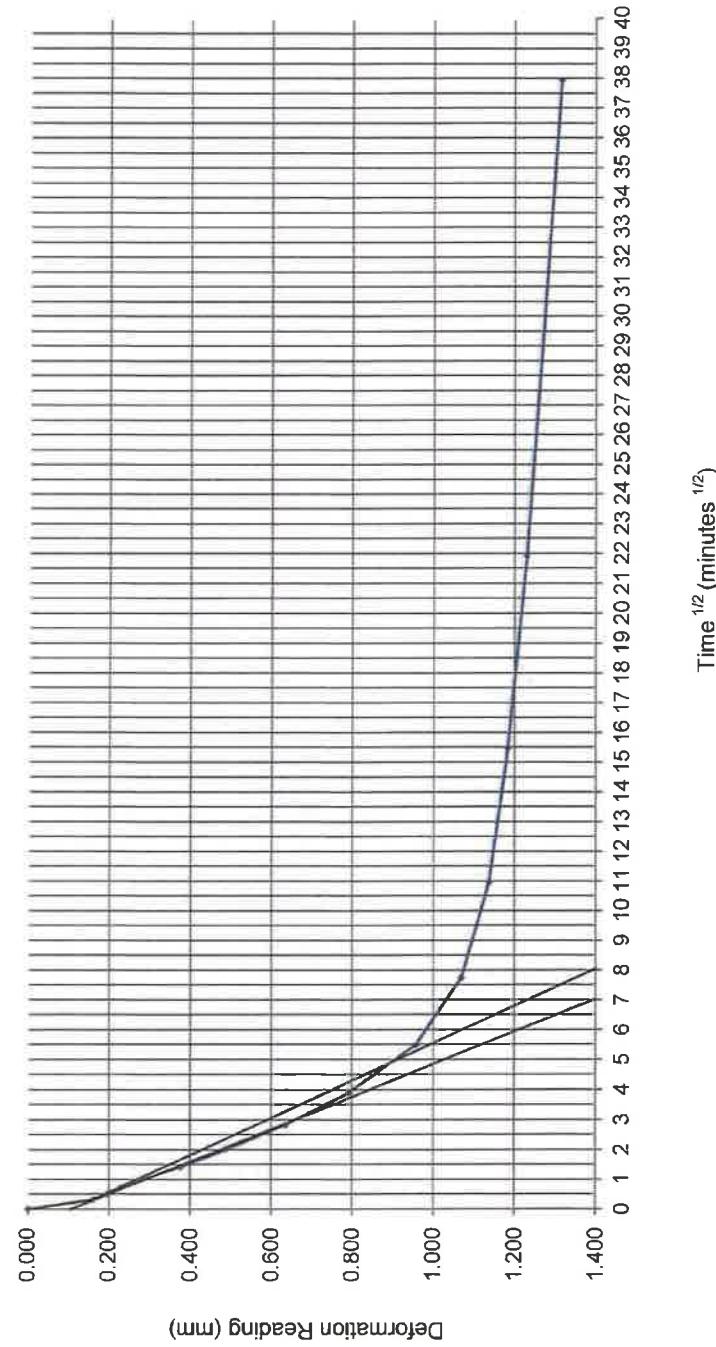
PROYECT: INTERCONEXIÓN CINTA COSTERA
Job No.: 4-721 Date: 2-Aug-21
Borehole: AMA-3 Depth: 7.25-8.15 m
Load: 848 kPa
Time 1/2 vs Deformation
