PUENTE VEHICULAR SOBRE RIO TRINIDAD
(CAMINO TRINIDAD DE LAS MINAS – VISTA ALEGRE)

CORREGIMIENTO DEL CACAO
DISTRITO DE CAPIRA
PROVINCIA DE PANAMA OESTE

CLIENTE:
FAESA

JULIO - 2021

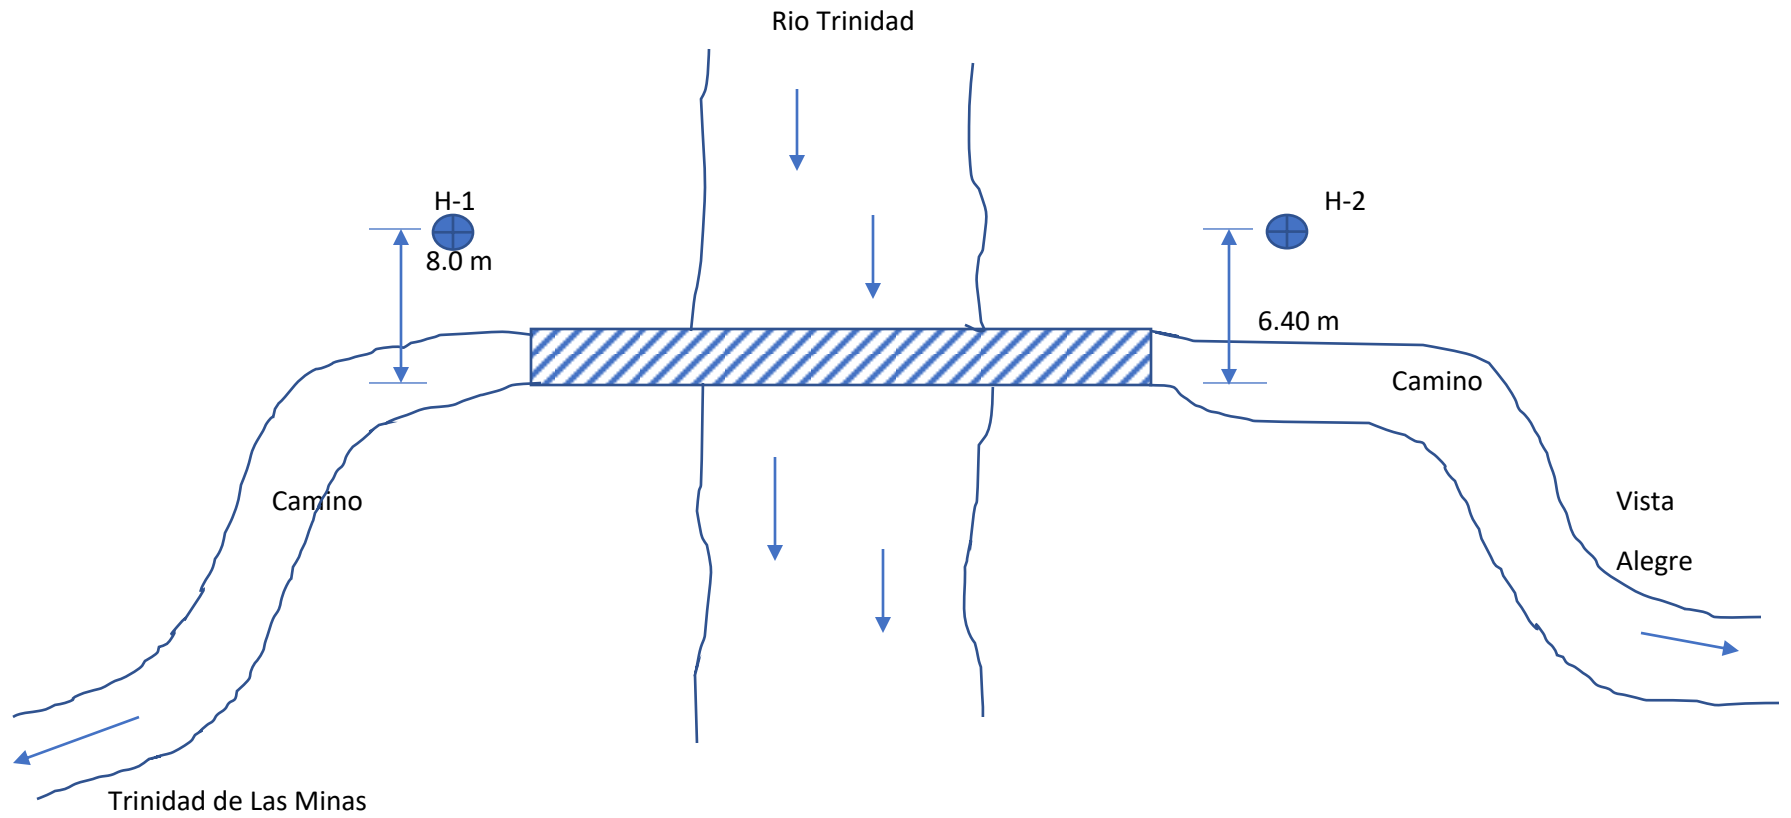
UBICACIÓN DE SONDEOS RIO TRINIDAD

HOYO	PROFUNDIDAD (m)	COORDENADAS		NIVEL FREATICO (m)
		N	E	
H-1	12.05	0970669	0609937	2.60
H-2	12.03	0970692	0609921	2.40

Se procedió a realizar **dos (2) perforaciones, H-1, H-2, (Ver Tabla N°1)**, con equipo mecánico a percusión, en el cual se realizaron ensayos de penetración estándar (S.P.T.), de acuerdo con la Norma **ASTM-D-1586-67**, para el cálculo de la capacidad de soporte hasta rechazo absoluto y la descripción estratigráfica del subsuelo. Durante la ejecución del S.P.T. se anotó el número de golpes por cada 6" de hincado, adicionalmente se anotó el porcentaje del material recuperado sobre la base de la longitud del penetrómetro.
