**RESPUESTA A COMENTARIOS DE LA NOTA DEIA-
DEEIA-AC-0182-1611-2021**

**PROYECTO:
RESIDENCIAL VILLAS DE SANTA CLARA**

**UBICADO EN:
CORREGIMIENTO DE LA CONCEPCIÓN, DISTRITO DE
BUGABA, PROVINCIA DE CHIRIQUÍ, REPÚBLICA DE
PANAMÁ.**

INFORME TÉCNICO INSPECCIÓN N°. SSHCH - 061- 21

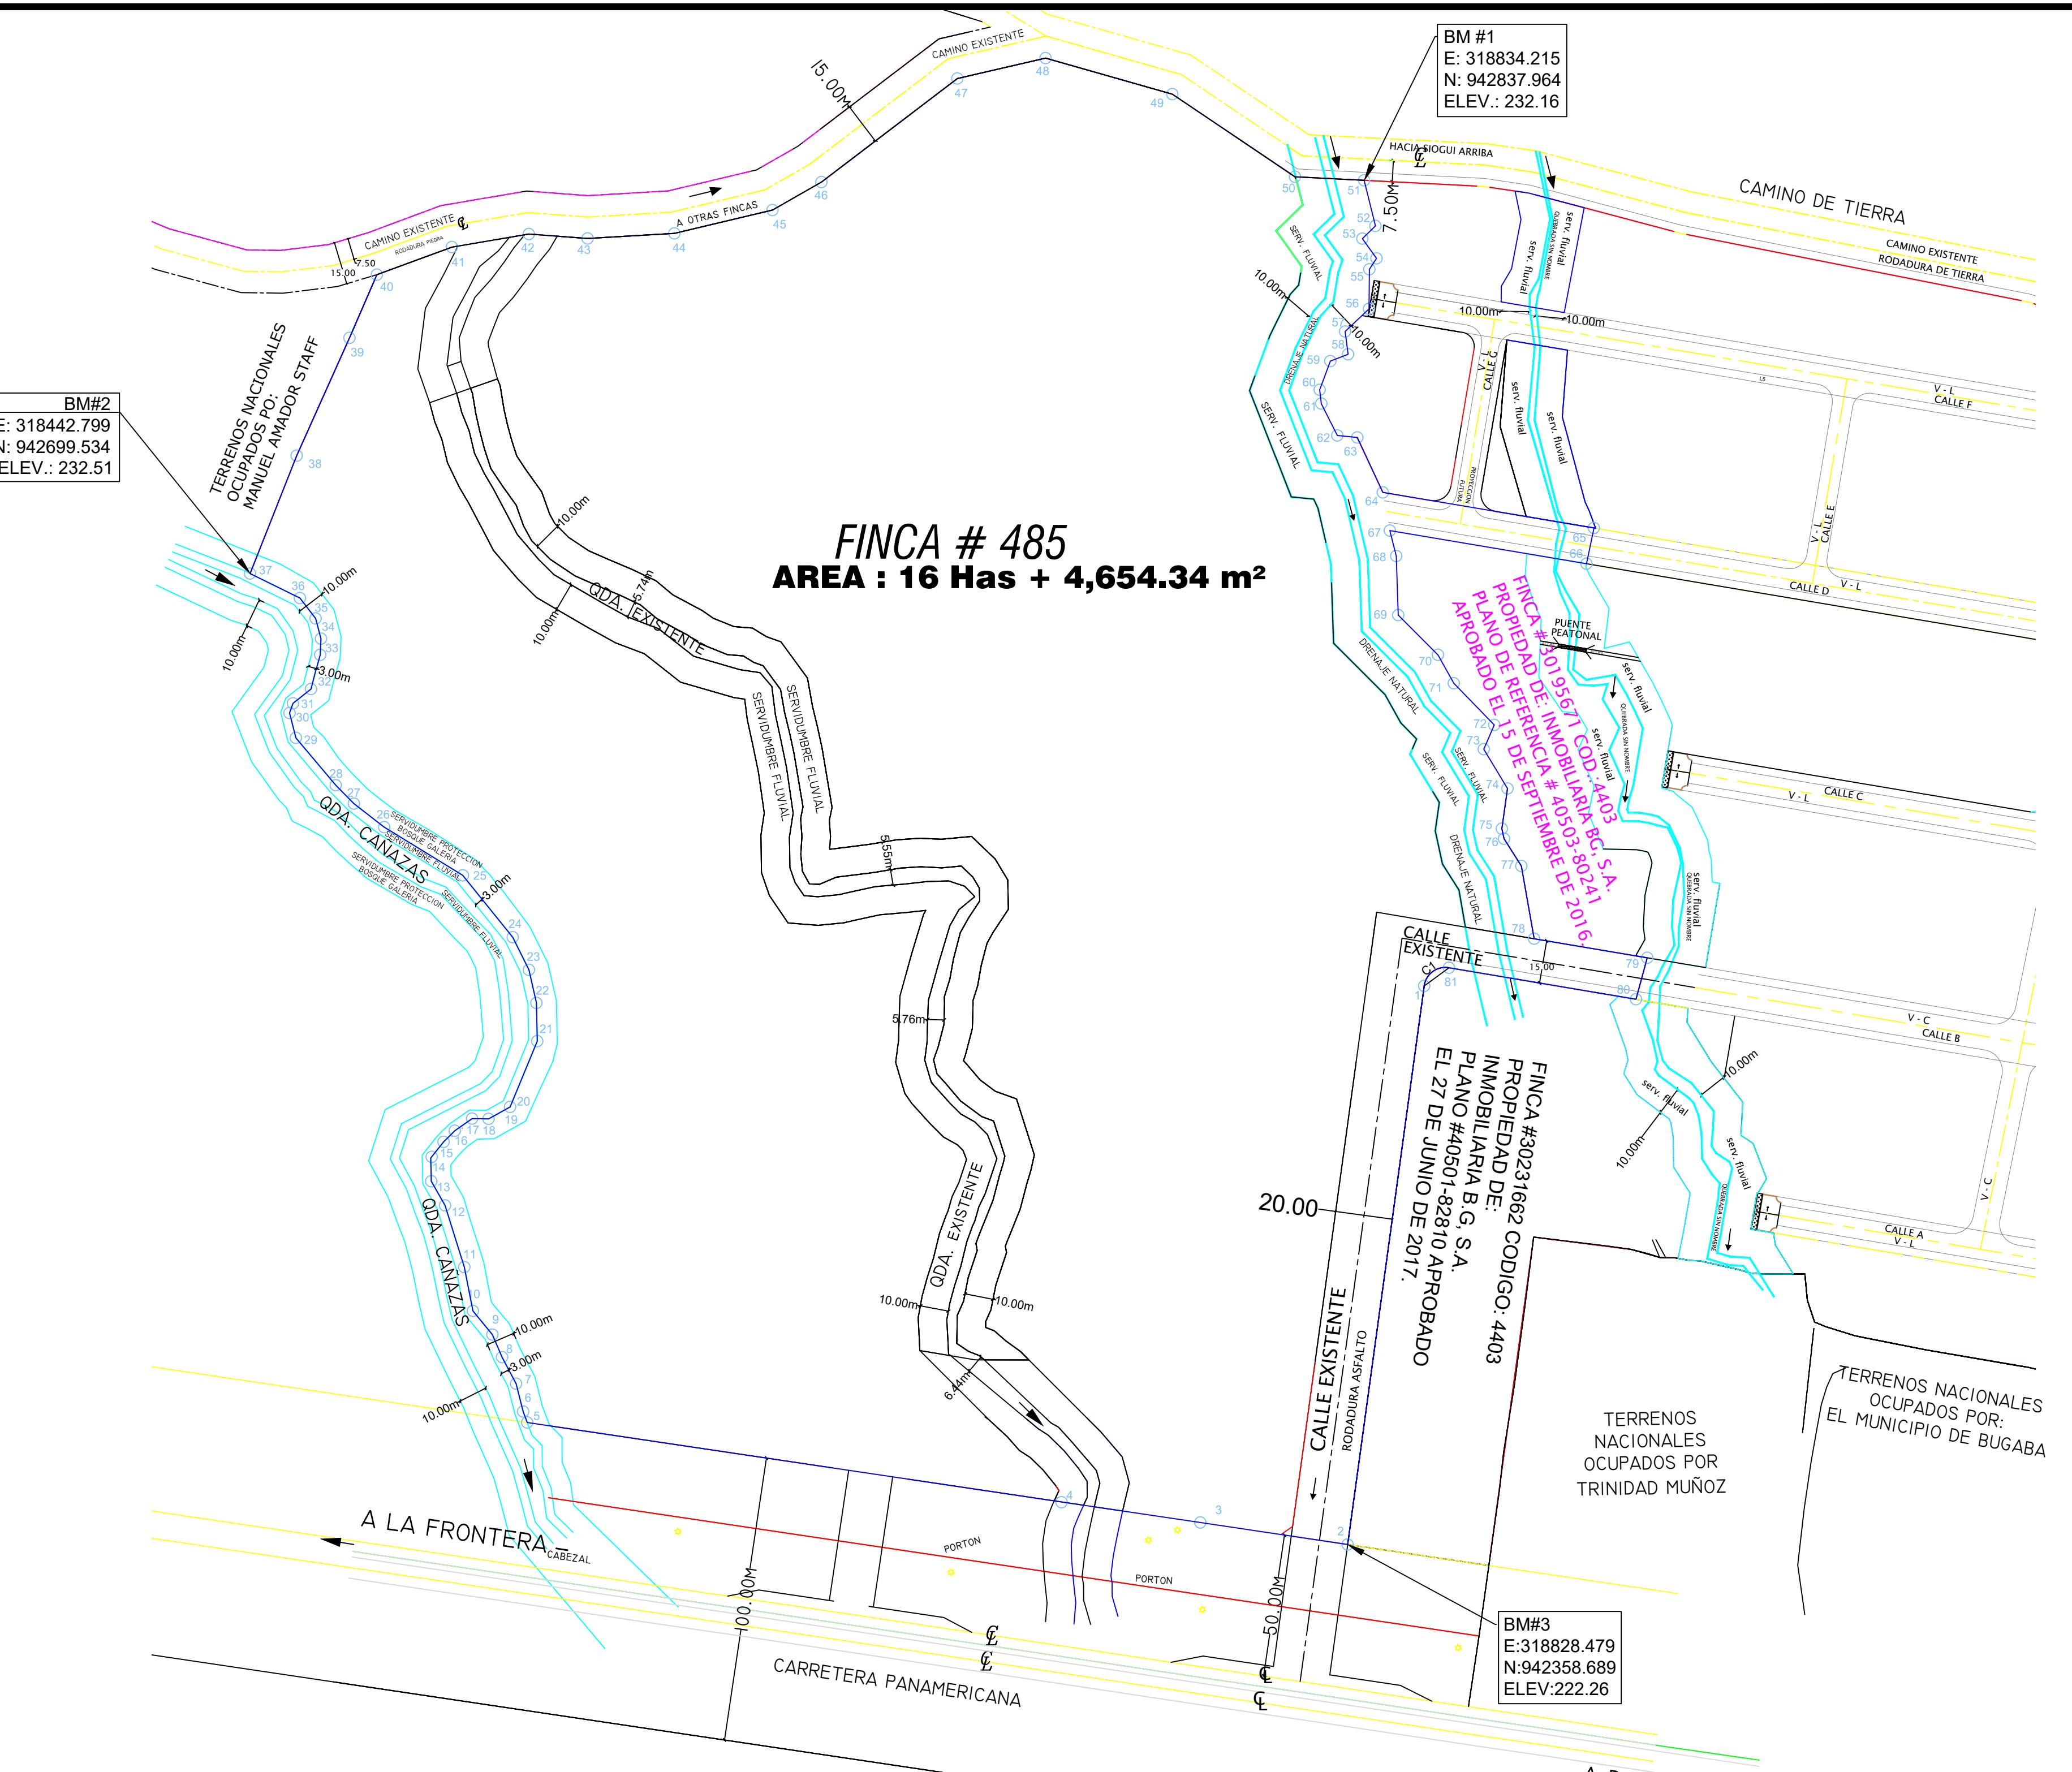
PIANO DEMOSTRATIVO DE LA FINCA # 485

REPUBLICA DE PANAMA IRIQUI JGABA		CORREG. BUGABA LUGAR: SANTA CLARA
CARLOS ARAUZ ARQUITECTO ESTRUCTURAL		
PROYECTO : PLANO DEMOSTRATIVO RESIDENCIAL VILLAS DE SANTA CLARA		
FINCA #485 CODIGO:4403 PROPIEDAD DE: INMOBILIARIA B.G, S.A.		
AREA A DESARROLLAR: 16 Has + 4,654.34 m²		
		FECHA : ENERO 2022
FIRMA DEL PROPIETARIO REP. LEGAL: BELISARIO E. CONTRERAS CASTRO CEDULA: 4- 723- 1765

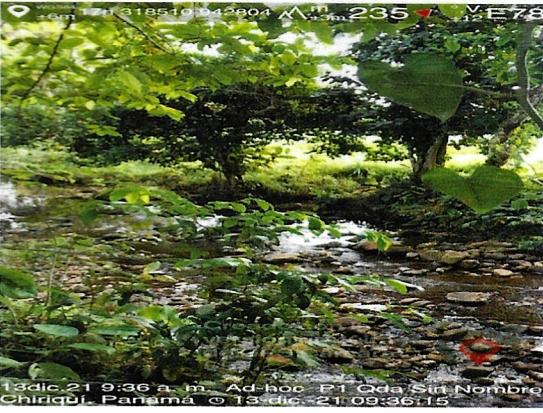
<p>Punto N°1 sobre Qda. S/N. Fuente: SSHCH</p>	<p>Punto N°2 sobre Qda. Cañazas. Fuente: SSHCH</p>

- ❖ Durante el recorrido se pudo observar que la quebrada Sin nombre que se encuentra dentro el polígono a desarrollar, posee un cauce definido con su área de protección, la quebrada Sin Nombre sigue su curso pasando por la carretera panamericana, sin recibir descargas de afluentes dentro del área a desarrollar por el proyecto Residencial Villas de Santa Clara.

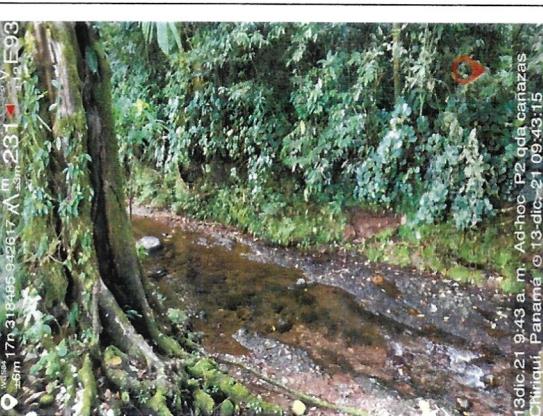
<p>Punto N°2 sobre Qda. Cañazas. Fuente: SSHCH</p>	<p>Punto N°2 sobre Qda. Sin Nombre. Fuente: SSHCH</p>

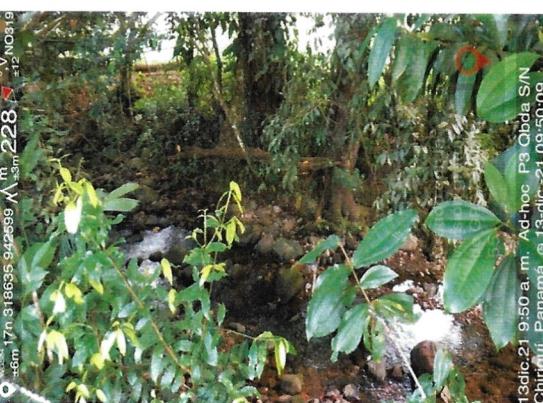
<p>Punto N°3 sobre Qda. S/N. Fuente: SSHCH</p>	<p>Punto N°3 sobre Qda. Cañazas. Fuente: SSHCH</p>

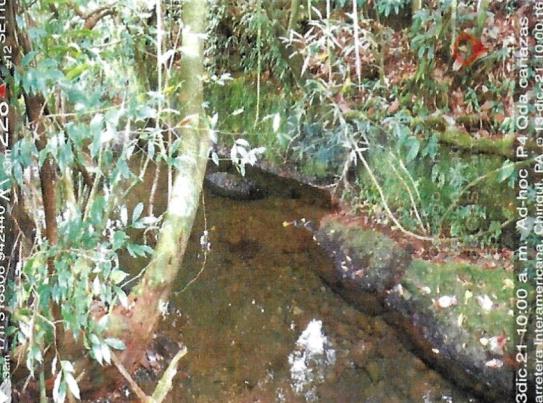
<p>Punto N°4 sobre Qda. Cañazas. Fuente: SSHCH</p>	<p>Pendiente colindante al área de la quebrada Cañazas. Fuente: SSHCH</p>

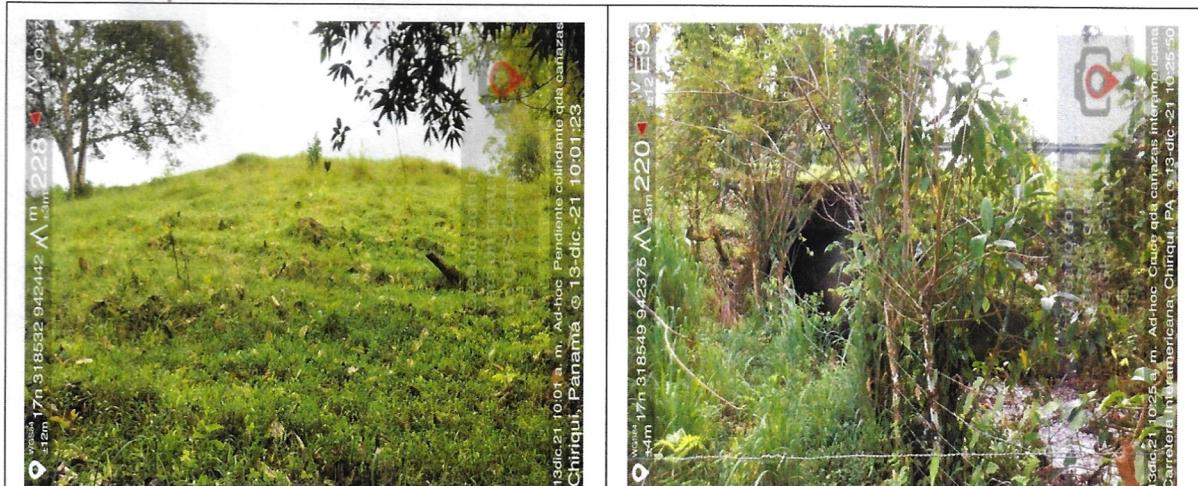
Pendiente colindante al área de la quebrada Cañazas. Fuente: **SSHCH**

Salida de la Qda Cañazas, en la carretera Panamericana. Fuente: **SSHCH**

- ❖ En las coordenadas 318542 mE; 942480 mN en dirección hacia la quebrada Cañazas se evidencio la presencia de una pendiente con moderada inclinación hacia la fuente hídrica mencionada con anterioridad, lo que imposibilita el paso de un brazo de la quebrada Cañazas por el área a desarrollar.

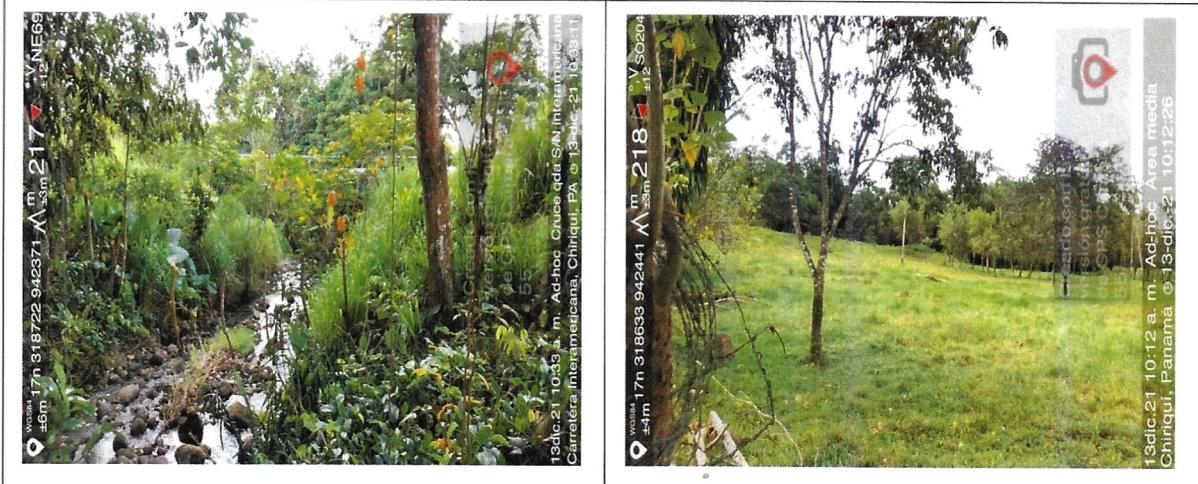
Salida de la Qda Sin Nombre, en la carretera Panamericana. Fuente: **SSHCH**

Área media entre las quebradas Cañazas y Sin Nombre. Fuente: **SSHCH**

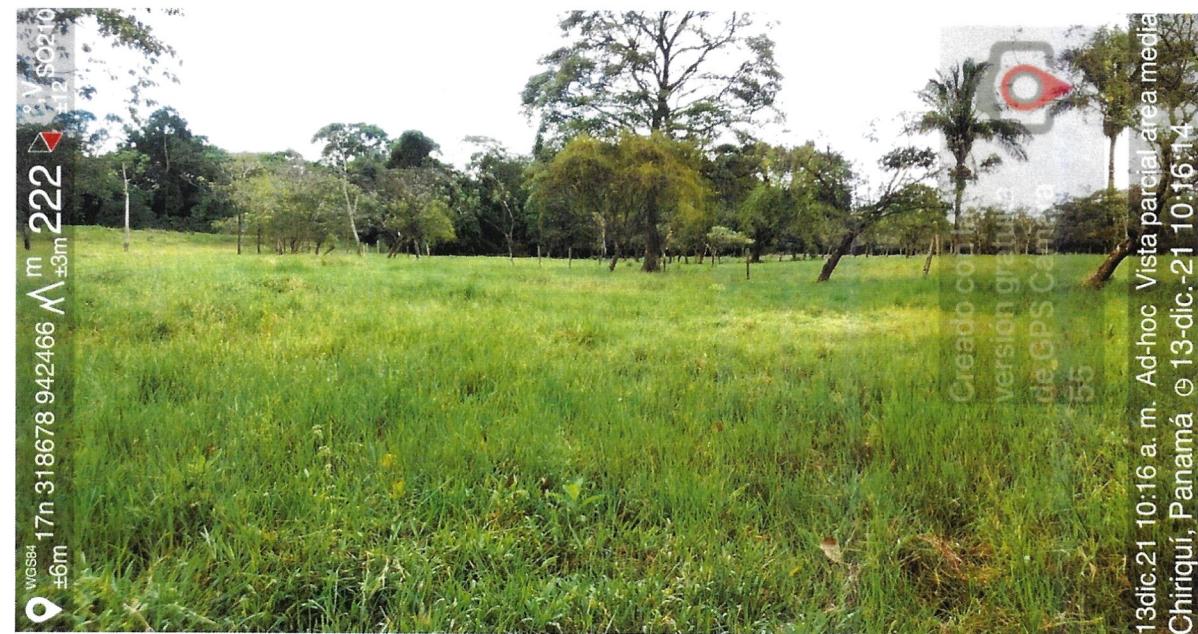
Área baja del polígono a desarrollar, entre las quebradas Cañazas y Sin Nombre, donde no se evidencia la presencia de fuentes de agua. Fuente: **SSHCH**

- ❖ A lo largo del recorrido por la parte baja del polígono del proyecto Residencial Villas de Santa Clara, específicamente en las coordenadas 318629 mE; 942472 mN, se pudo evidenciar que no existen fuentes de agua, solo se contemplaron cercas vivas y gramíneas. Es importante señalar que las únicas fuentes de aguas que se encuentran en esta área son la quebrada Sin Nombre la cual pasa directamente por el área a intervenir y la quebrada Cañazas que se encuentra colindante al área a desarrollar.

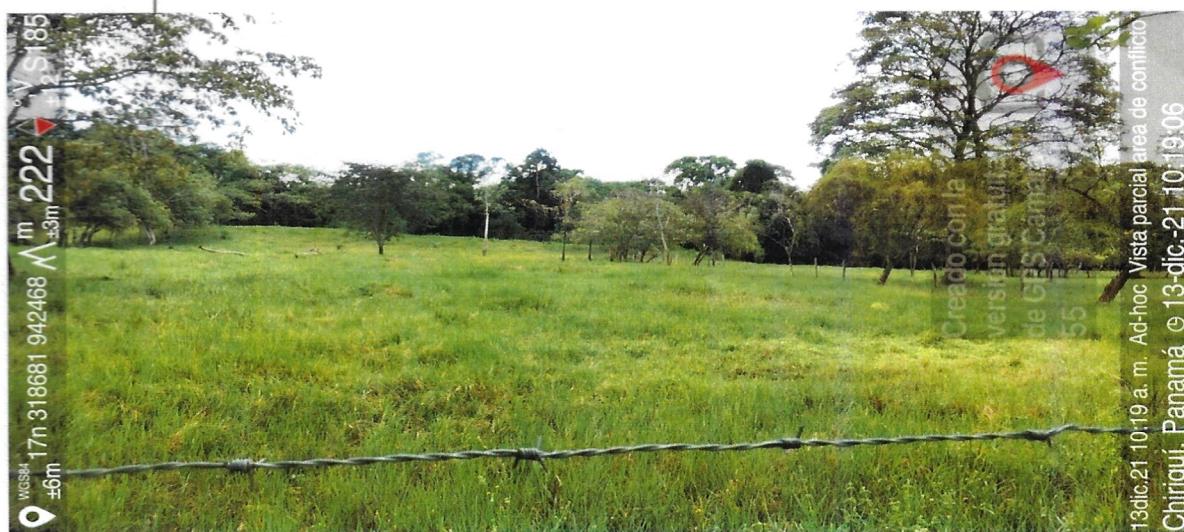
Área baja del polígono a desarrollar, entre las quebradas Cañazas y Sin Nombre, donde no se evidencia la presencia de fuentes de agua. Fuente: **SSHCH**

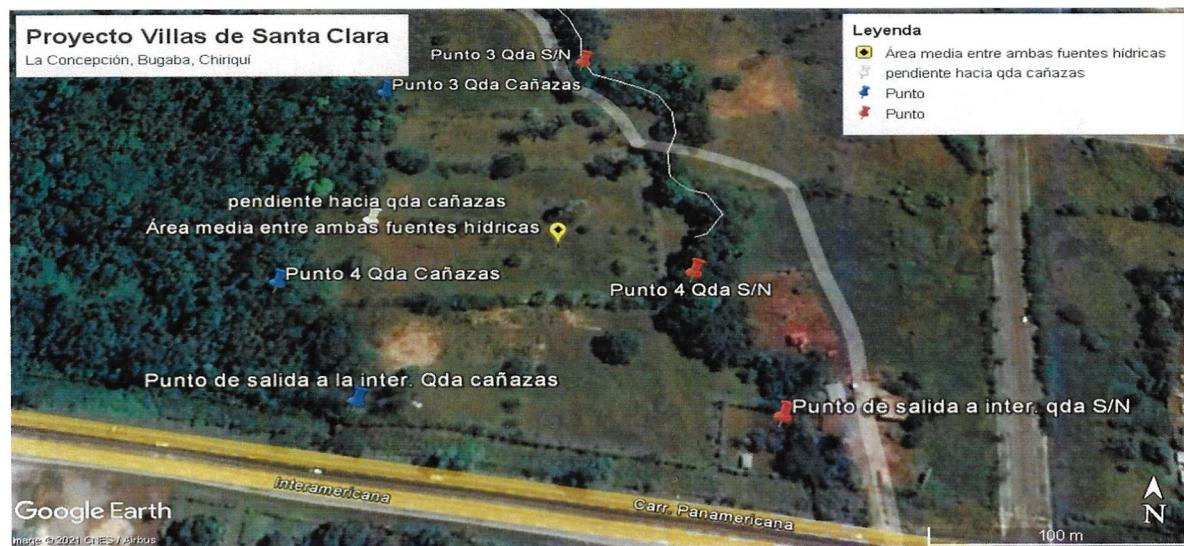
Imagen de Google Earth, con las coordenadas tomadas en campo. Fuente: [Google Earth](#)

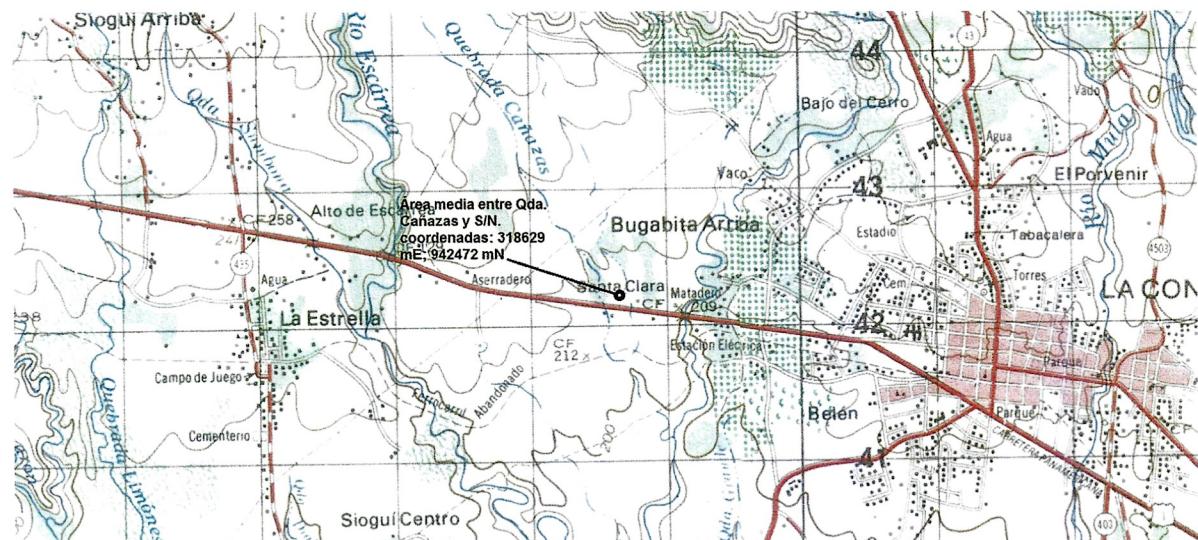
Hoja cartográfica del Instituto Geográfico Nacional Tommy Guardia. Hoja La Concepción N° 3641 I, escala 1: 50 000, que indica el punto medio entre las quebradas Cañazas y Sin Nombre, coordenadas 318688 mE; 942451 mN.
