**RESPUESTA A NOTA DEIA-DEEIA-AC-0179-0911-2021  
DONDE SE SOLICITA INFORMACIÓN ACLARATORIA.**

**PROYECTO CATEGORIA II  
DENOMINADO “RESIDENCIAL PRADERA DE LAS LOMAS”**

**UBICADO:  
CORREGIMIENTO DE LAS LOMAS, DISTRITO DE DAVID,  
PROVINCIA DE CHIRIQUÍ**

**PROMOTOR:  
O.B. GROUND MOVE, S.A.**

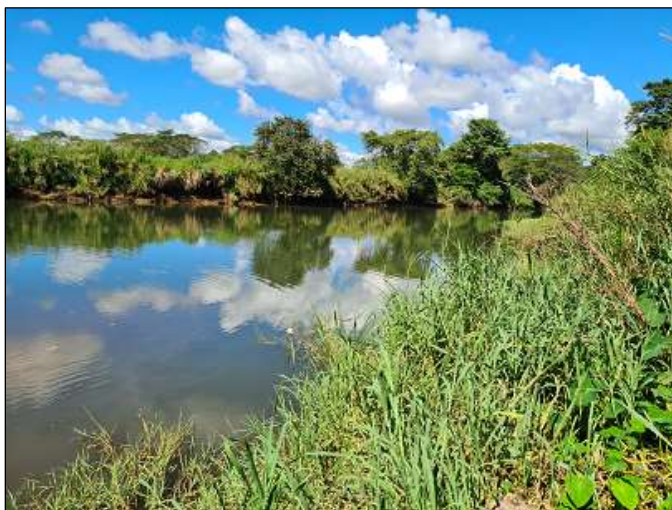
Es una sección del río David donde se realizarán las descargas de aguas servidas que serán tratadas previamente. Presenta una amplitud de cauce de aproximadamente 20 m con profundidad variable (1-5 m) de sustrato fango-arenoso y una corriente lenta en estiaje que aumenta su velocidad con la crecida del río durante las lluvias intensas. Esta sección del río recibe influencia moderada de las mareas por lo que el nivel de agua cambia constantemente durante el día.

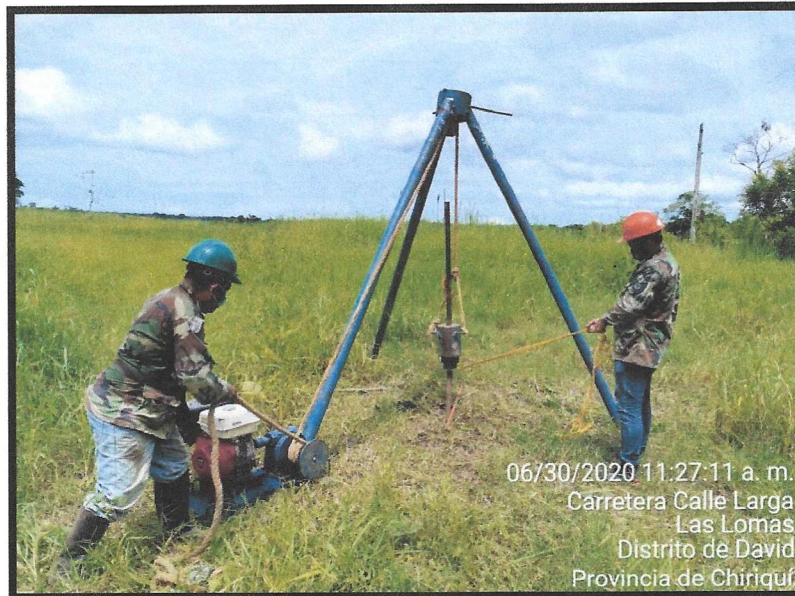
**HOYO #1**

**TANQUE DE AGUA:**

06/30/2020 11:27:11 a. m.  
Carretera Calle Larga  
Las Lomas  
Distrito de David  
Provincia de Chiriquí

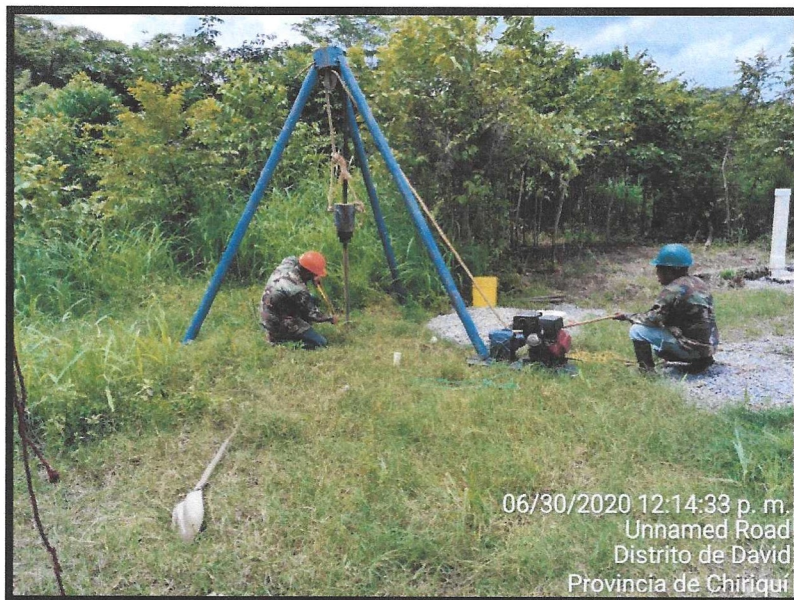
**HOYO #2**

**TANQUE DE AGUA:**

06/30/2020 12:14:33 p. m.  
Unnamed Road  
Distrito de David  
Provincia de Chiriquí

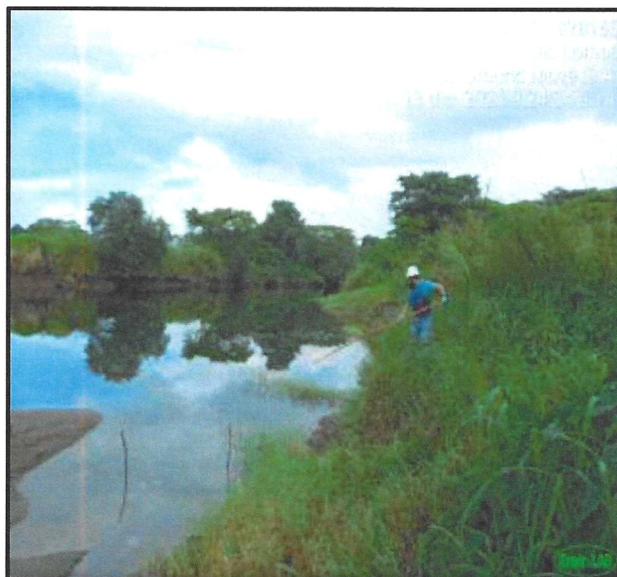
**Salida de la tubería de la descarga de la PTAR**

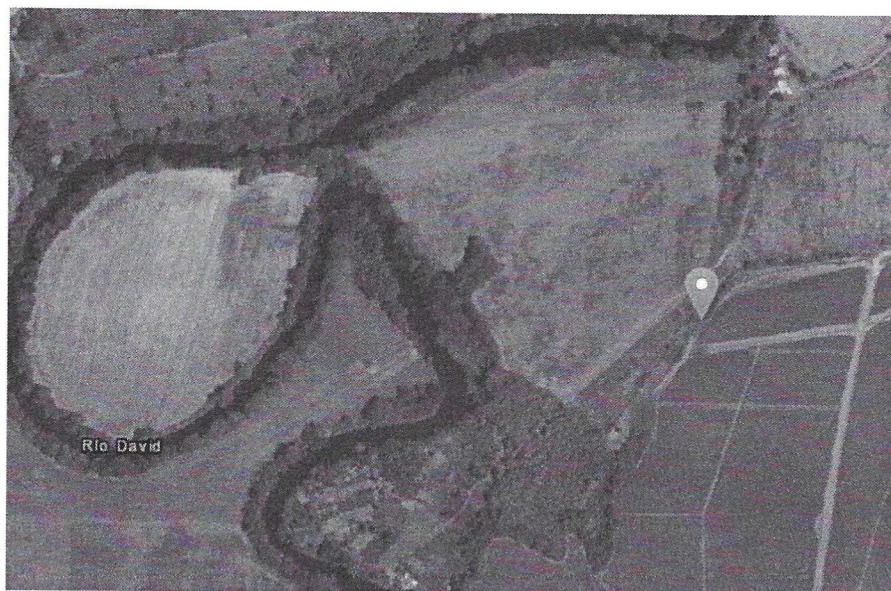
- Vertimiento: Quebrada sin nombre, según las coordenadas:

Coordenada	Valor
UTM	17 P 347150 928257
MGRS	17PLK47152825
G M S.s	08 23 42.7 N, 82 23 17.8 O
G M.m	08 23.711 N, 82 23.296 O
G.g	8.395184858563011, -82.38827033876004

DESCARGA PLANTA DE TRATAMIENTO	
ESTE	NORTE
347150.26	928256.97

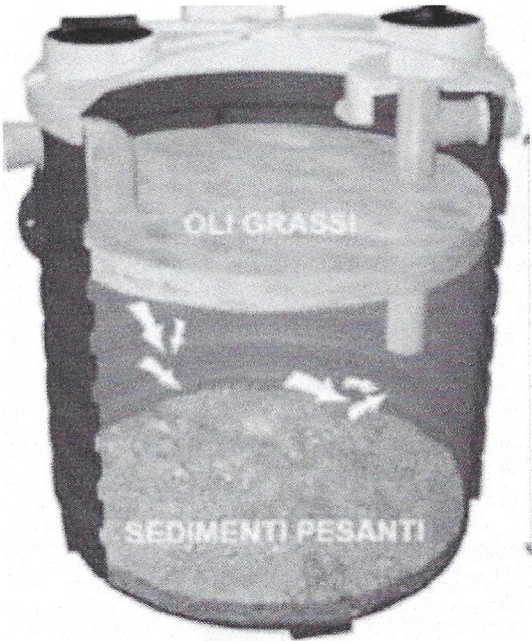
- Arqueta fabricada con materiales ligeros.
- Capacidad de 3,800 litros unitaria
- Capacidad de 11,400 litros en total
- Tiempo de retención
  - Caudal promedia 52 minutos
  - Caudal Maxima 39 minutos
- Tuberías de entrada y salida de CPVC, Ø6".
- Tapa resistente al paso de vehículos.

Articulo	Diametro en milímetros	Altura Total en milímetros	Altura tuberia de entrada en milimetro	Altura Tuberia de Salida en milímetros	Diametro Tuberia IN/OUT	Volumen Sedimentador	Volumen de Grasa	Volumen Total
NDD3800	1710	1955	1480	1410	160	800	330	3026

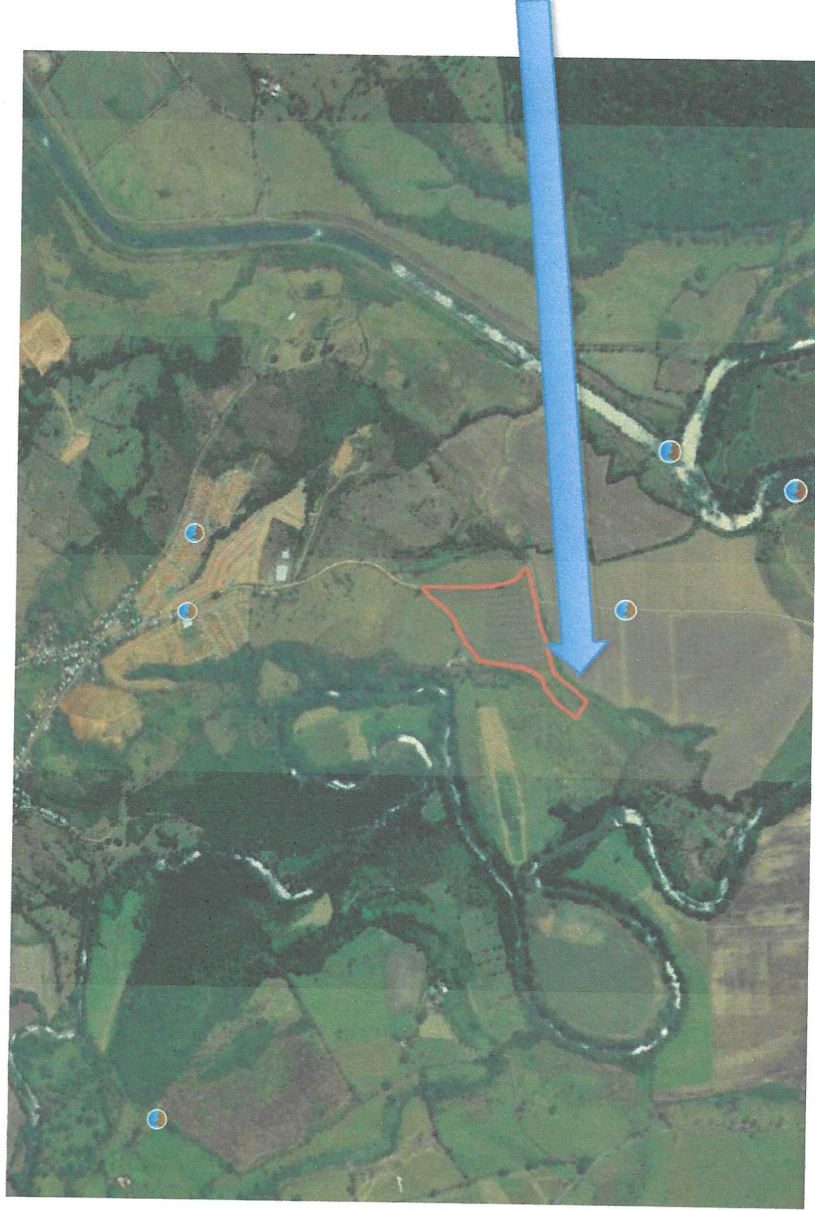
### COORDINADAS. UBICACIÓN DE LA PLANTA

#### COORDINADA PLANTA DE TRATAMIENTO

ESTE	NORTE
347112.51	928244.84
347143.21	928285.18
347108.31	928310.92
347077.79	928272.05

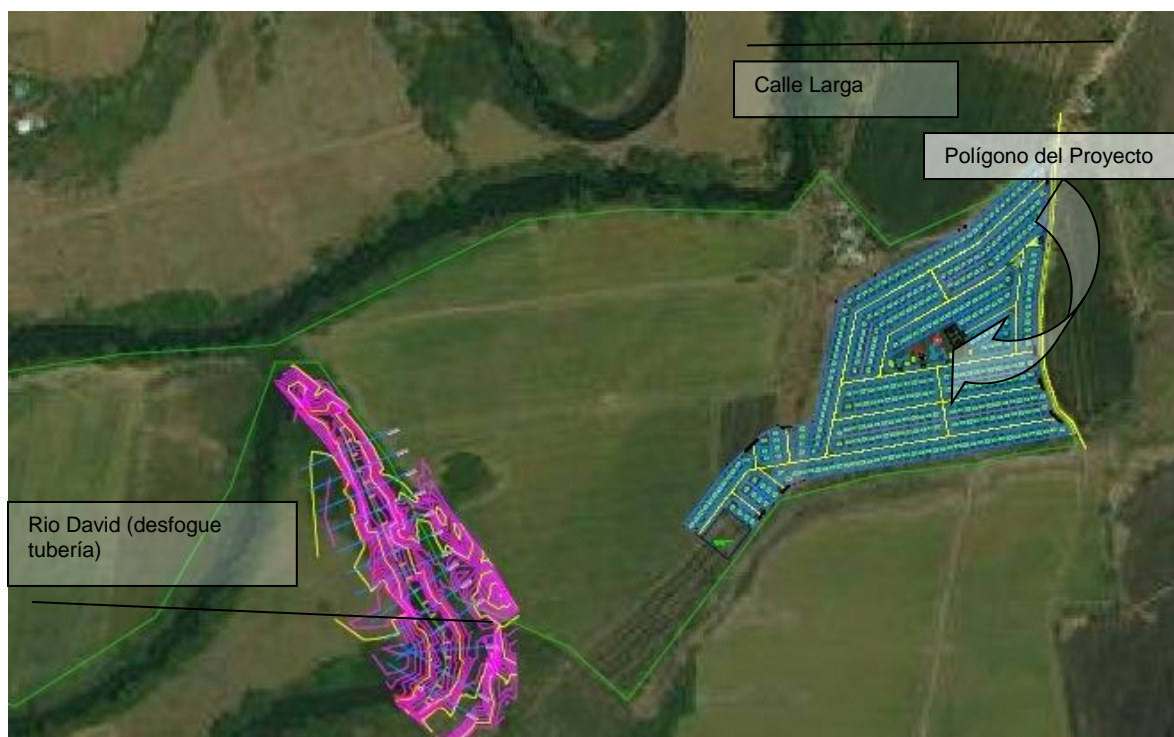
Figura #2. Ubicación: imagen satelital del Proyecto Residencial Praderas de Las Lomas.

La ubicación del Proyecto se describe así: Para llegar al sitio del Proyecto Residencial Praderas de Las Lomas se deberá ir por la carretera Interamericana en dirección a Las Lomas hasta llegar a la primera entrada a mano derecha, se accede por esta calle hacia Llano Bichal o Mata Limón hasta recorrer unos 1600 metros hasta llegar a una intersección, se sigue a mano derecha, se avanza pasando por el Residencial Los Senderos hasta recorrer unos 1160 metros hasta llegar a otra intersección en la cual se ubicará el Proyecto (ver imagen), para seguir hasta la planta de tratamiento se sigue por el camino de la derecha hasta recorrer unos 650 metros, y de allí a pie unos 480 metros hasta el río David, donde se ubicará la tubería de desfogue procedente de la planta.

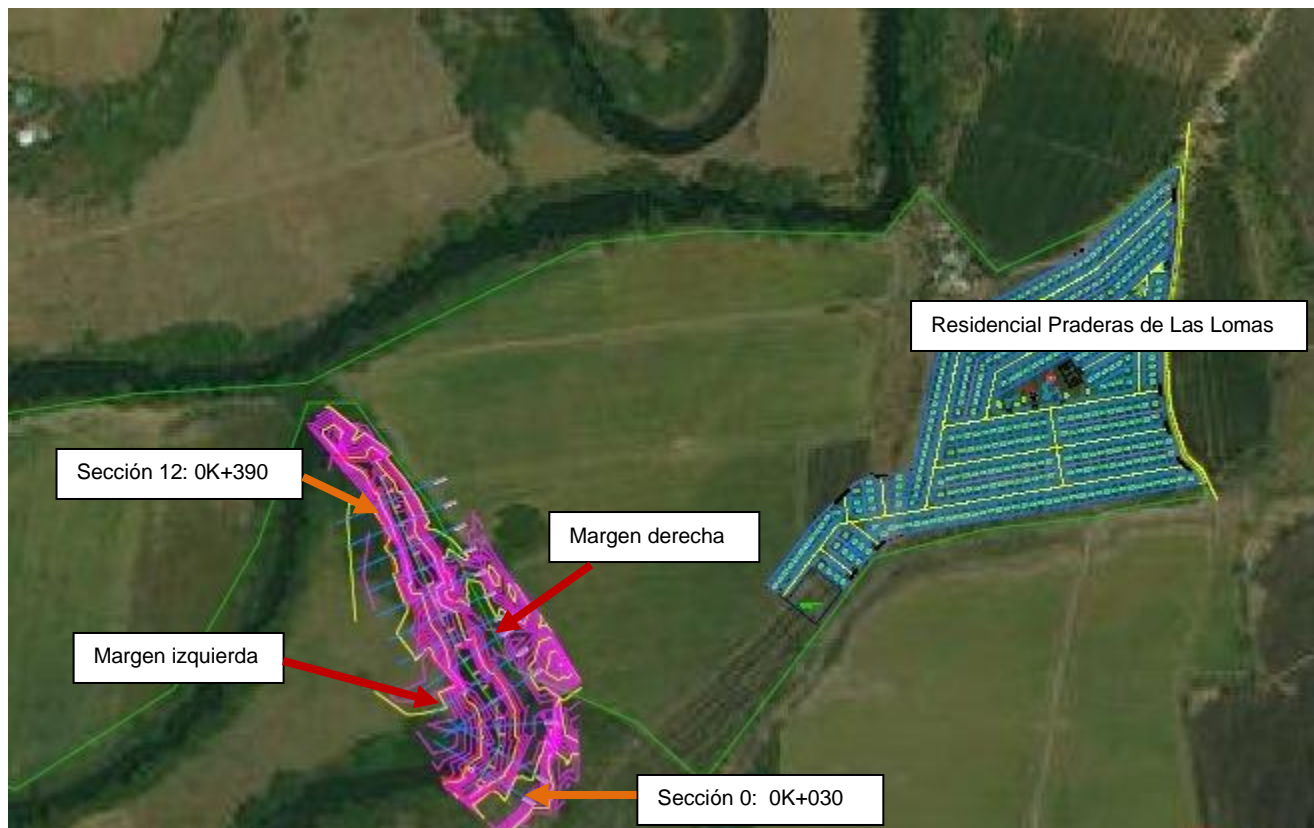
## Secciones Transversales del río David colindante con el Proyecto Residencial Praderas de Las Lomas (Visualización Gráfica)
